**PROJECT 35676**

**VERKENNEND BODEMONDERZOEK  
TUSSEN WATERZIJDE 9 EN 15 TE AKERSLOOT**

| <i>Titel</i> | Verkennd bodemonderzoek<br>Tussen Waterzijde 9 en 15 te Akersloot |

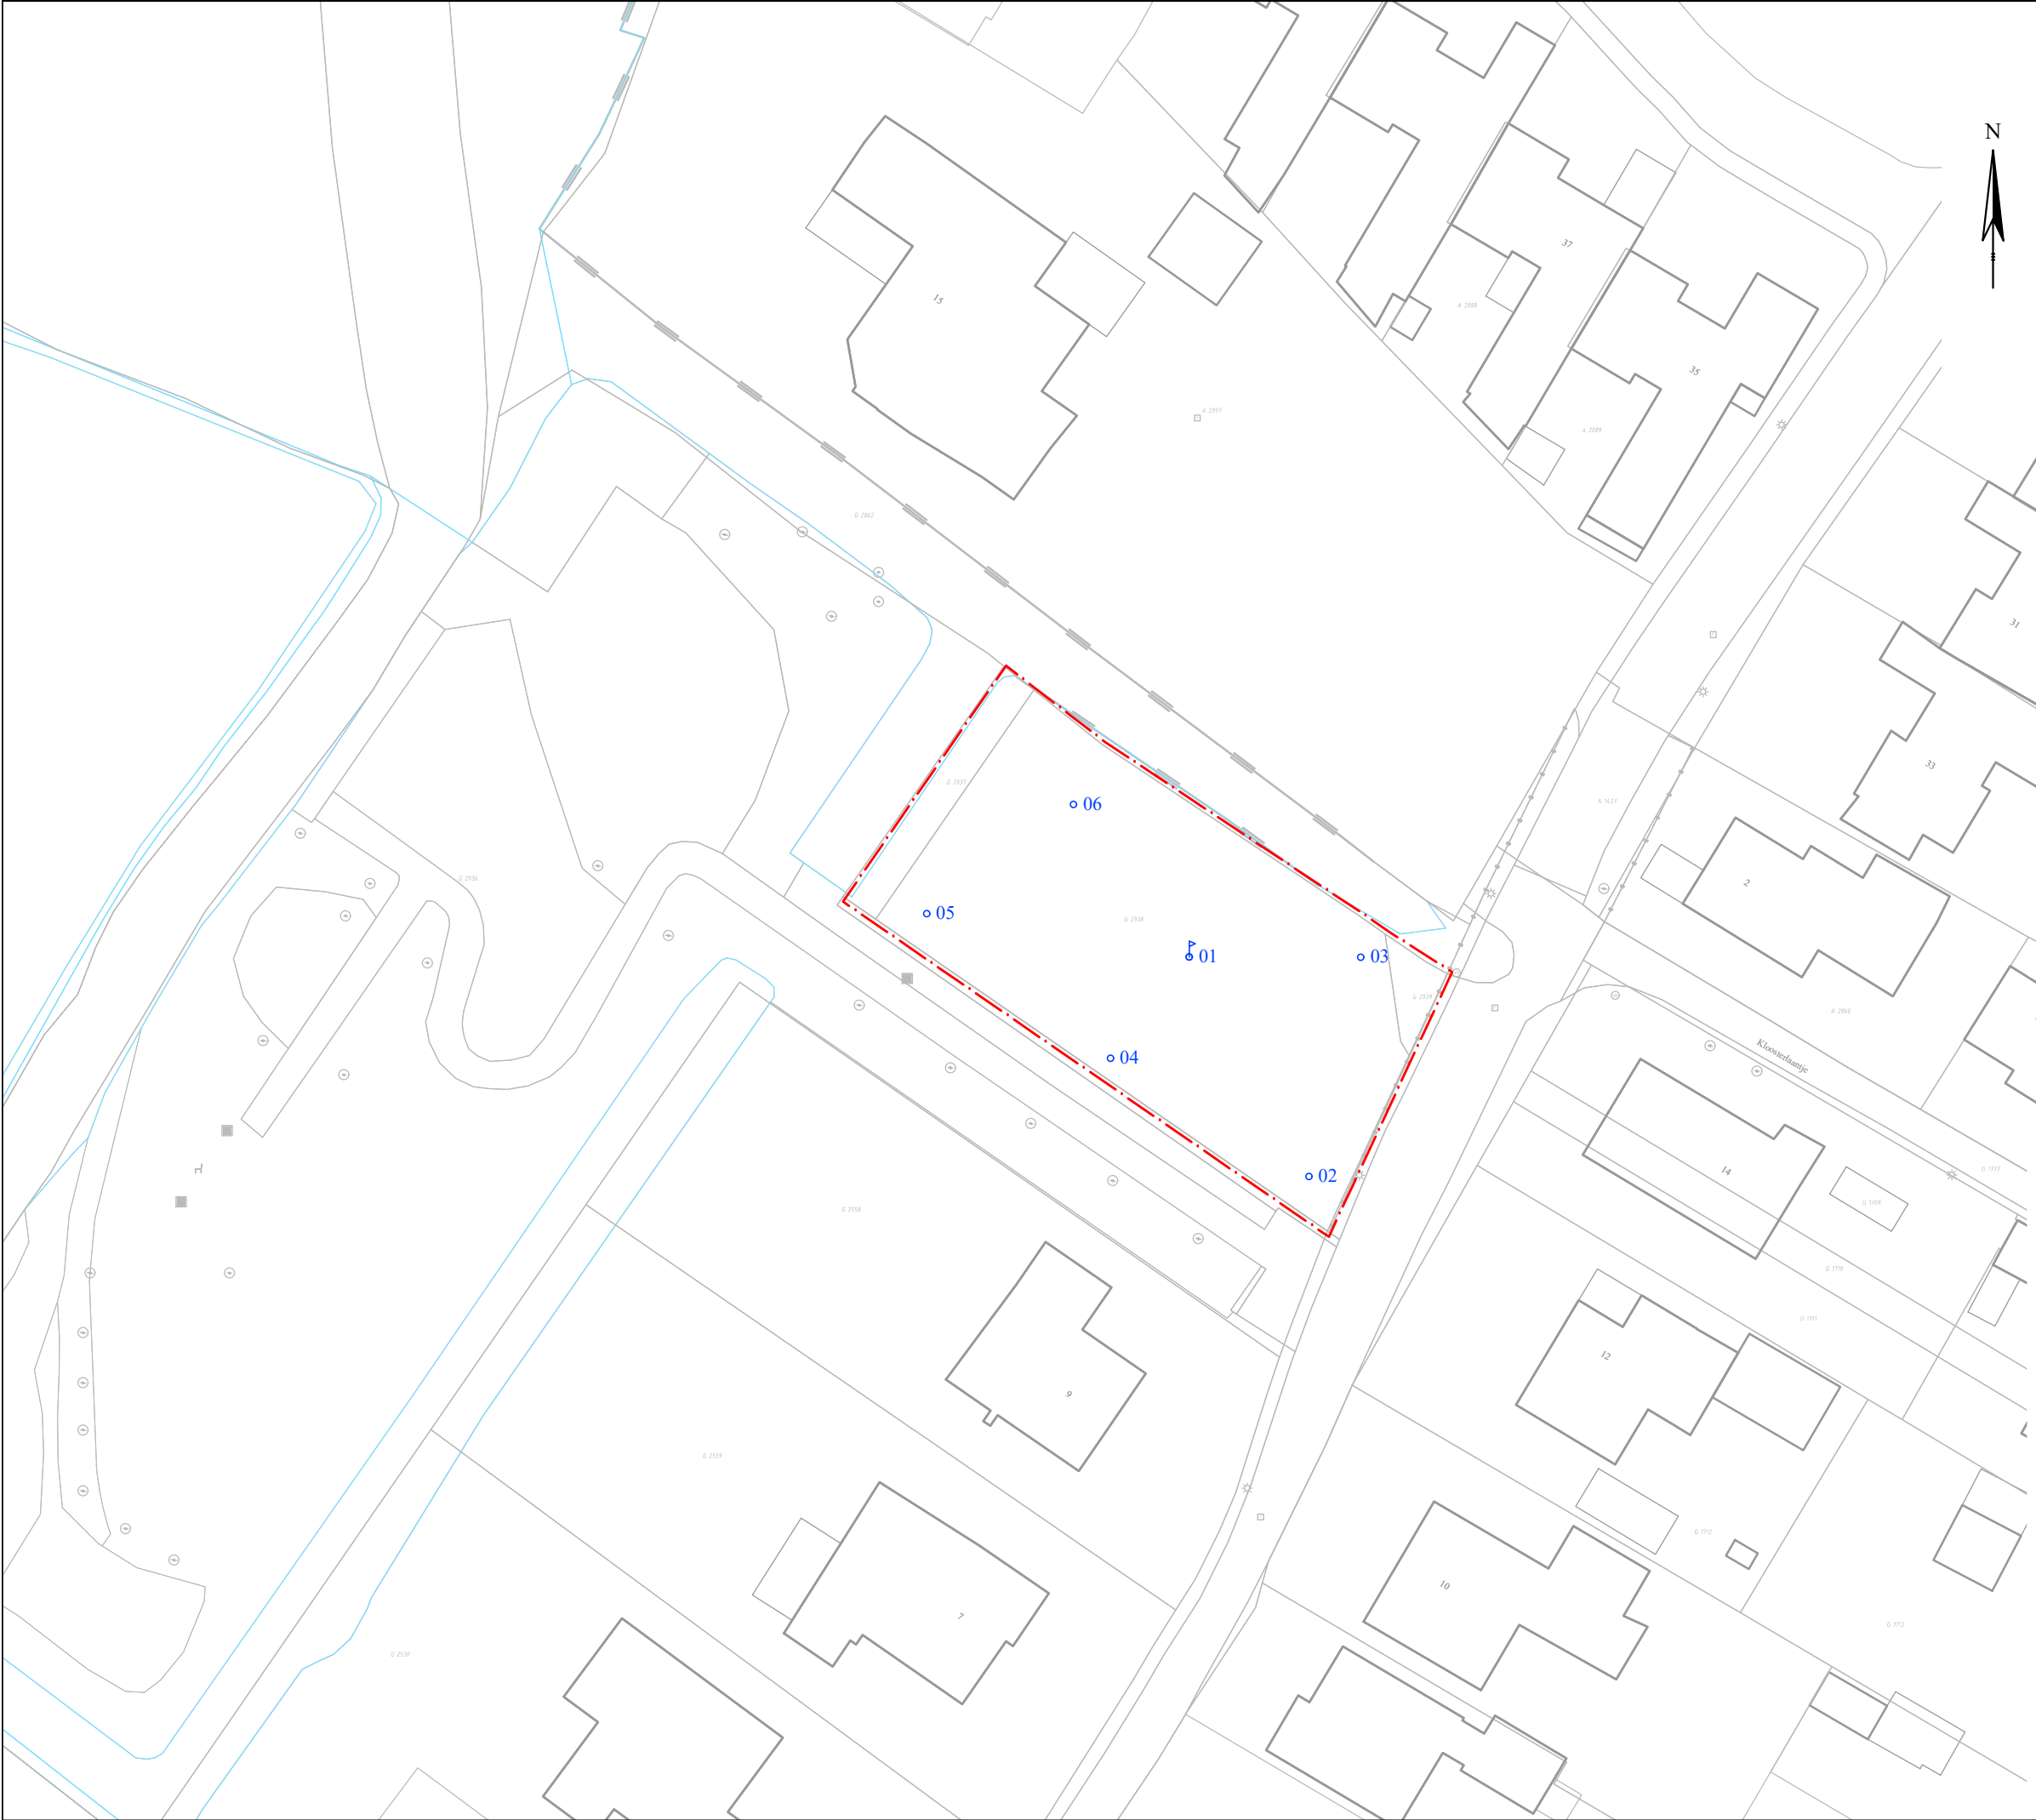
# BOORPUNTENKAART

De locatie betreft een braakliggend stuk land tussen Waterzijde 9 en 15 te Akersloot en heeft een oppervlakte van 950 m<sup>2</sup>. De begrenzing van de onderzoekslocatie is weergegeven op de tekening in bijlage I.

Ter plaatse van de onderzoekslocatie zijn zes boringen verricht (nrs. 01 t/m 06). De boringen zijn verspreid over de onderzoekslocatie verricht. Boring 01 is voorzien van een peilbuis. De ligging van de boringen en de peilbuis is weergegeven in bijlage I.

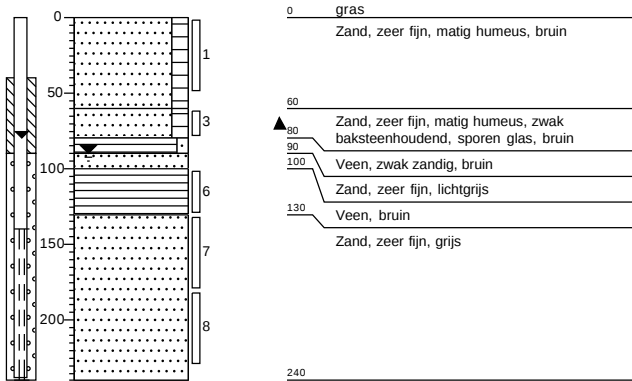
### Boring: 01

Alle boringen zijn uitgevoerd tot een minimale diepte van 0,5 m-mv. Boring 01 is doorgezet tot een diepte van 2,4 m-mv, boring 02 tot een diepte van 1,4 m-mv.

Vanaf het maaiveld tot een diepte van 2,0 m-mv bestaat de bodem uit hoofdzakelijk zand. Plaatselijk is veen waargenomen. De boorprofielen zijn weergegeven in bijlage II.

In de ondiepe ondergrond is ter plaatse van meerdere boringen een zwakke tot matige bijmenging aan baksteen waargenomen.
