## MEMO

**Onderwerp:** Huidige en nieuwe locaties orchissen Bergwijckpark

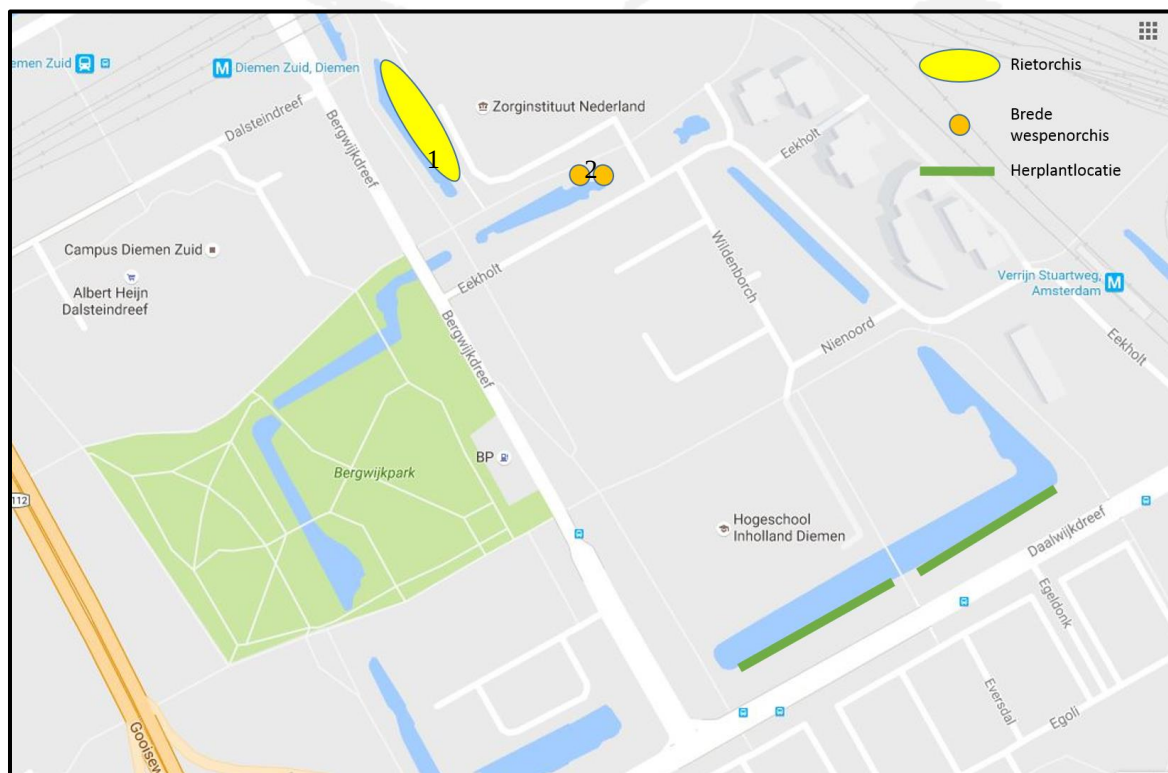
Op 19 mei en 29 augustus j.l. is in het plangebied de aanwezigheid van rietorchissen en brede wespenorchis getracht vast te stellen (locaties 1 en 2). Hiervoor is gebruik gemaakt van de kaart in figuur 1.

Fig. 1. Locatie en herplantlocaties orchissen. Bron: Ecologisch werkprotocol, Eelerwoude, 15-10-2014

De alternatieve locaties bieden een aantal prima definitieve groeiplekken zolang er geen honden lopen. Er is voldoende groeiruimte te creëren en op deze locatie zijn geen werkzaamheden gepland. De vraag is wel of de oeverbegroeiing hier wel zo nu en dan wordt gemaaid zodat de orchissen een goede toekomst hebben. Dat kan worden achterhaald via de beheerder van het perceel.
