## NOTITIE

**Project** : 37999, Duin en Vaart 12 te Heemstede  
**Betreft** : (Historisch) vooronderzoek  
**Opdrachtgever** : Commandeur Haumann Architecten (dhr. B. Commandeur)  
**Behandeld door** : Jesse van der Marck (*Adviseur*, j.vandermarck@grondslag.nl)  
: Imke Bongers (*Projectleider*, i.bongers@grondslag.nl)  
**Datum** : 6 oktober 2023

### Afbakening onderzoekslocatie & huidige situatie

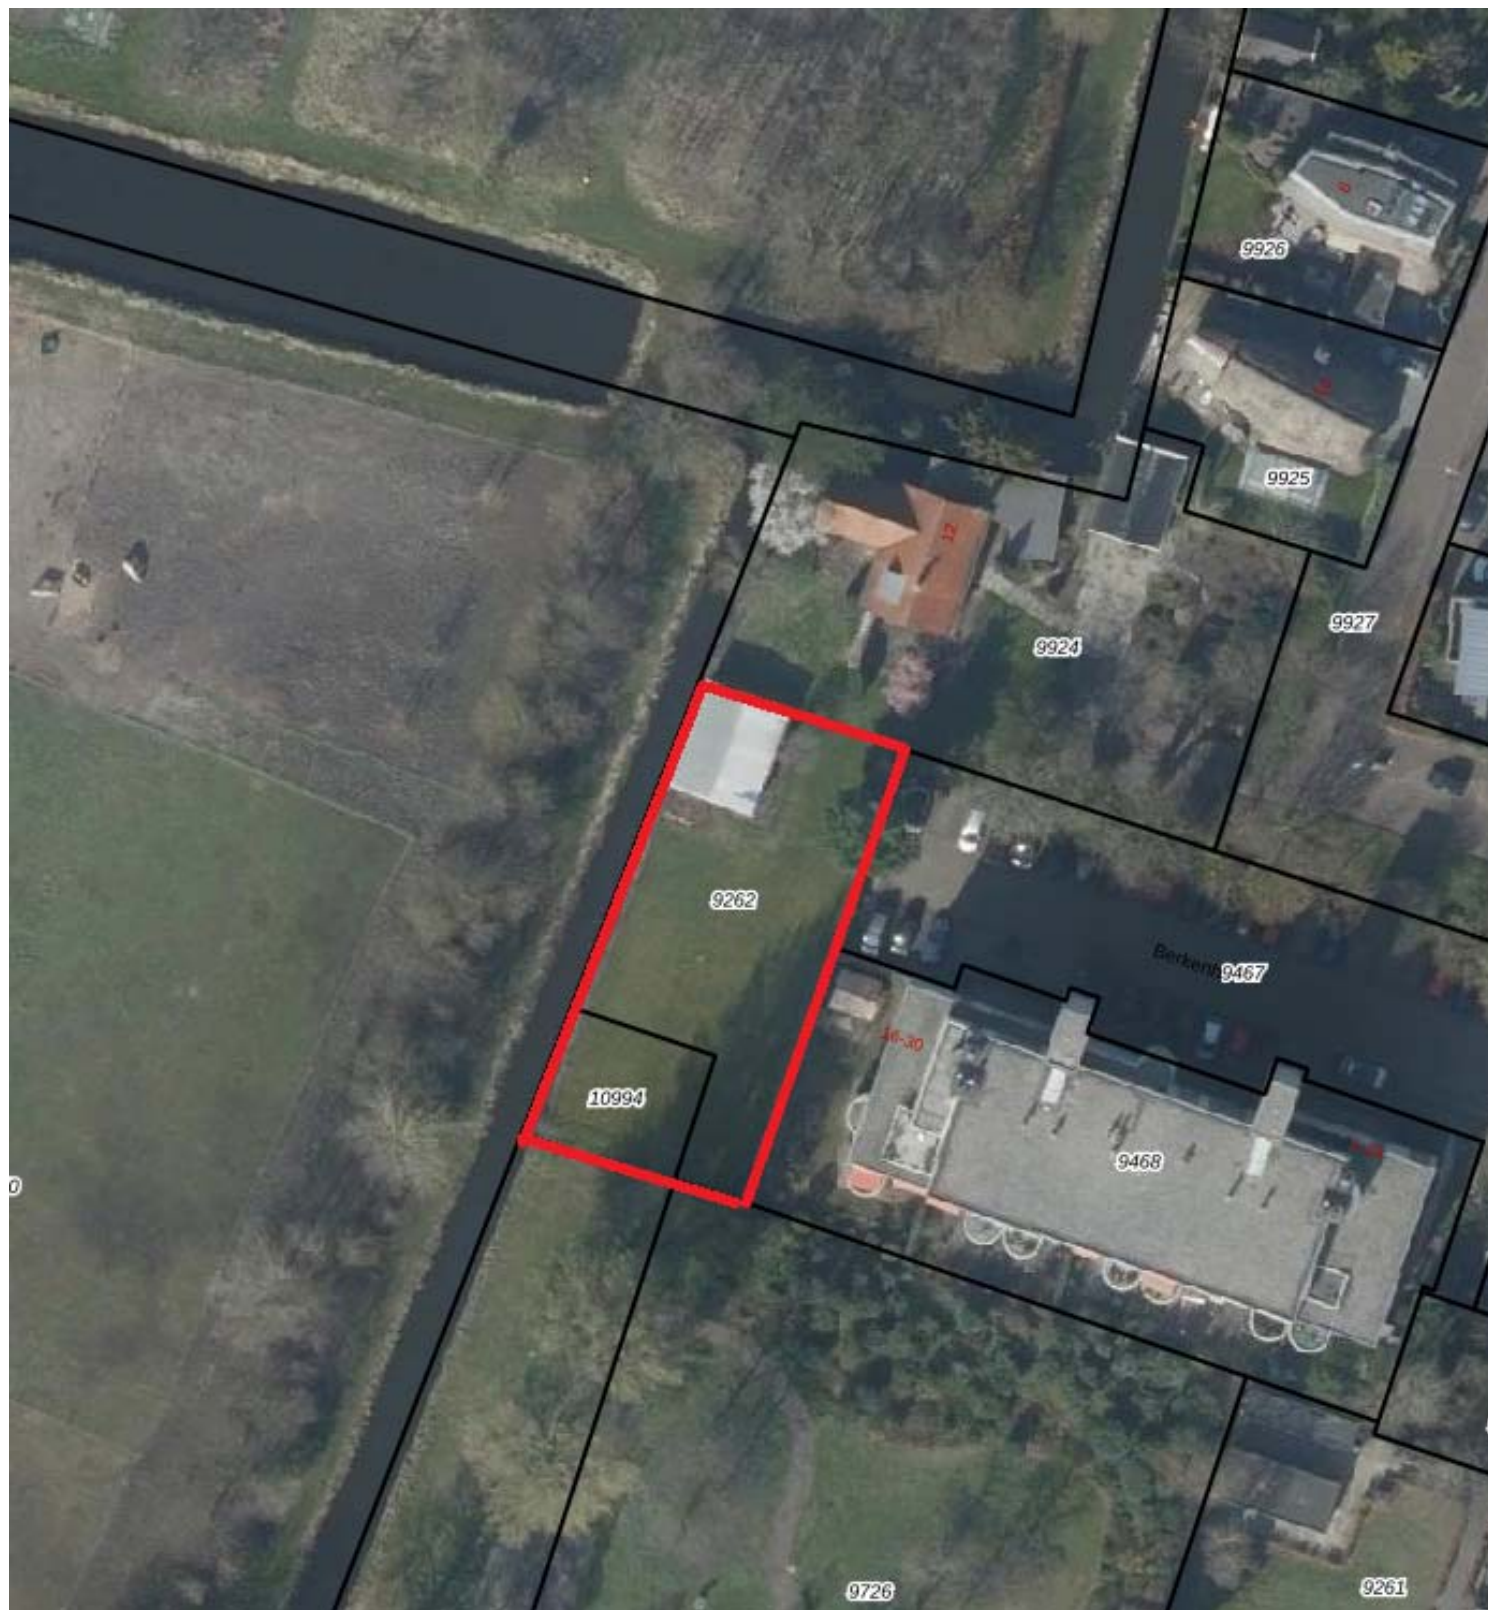
BIJLAGE I: Onderzoekslocatie (Luchtfoto 2022)

Door de Omgevingsdienst IJmond is het verkennend bodemonderzoek beoordeeld. In de beoordeling is aangegeven dat er aanvullend onderzoek noodzakelijk is ter plaatse van de braakliggende percelen B9262 en B10994, welke ook horen bij het adres Duin en Vaart 12. Aangezien er nog geen onderzoek is verricht ter plaatse van de percelen B9262 en B10994 richt onderhavig onderzoek zich op deze locaties. De RD-coördinaten zijn 102,1 (x) en 485,4 (y). De twee percelen hebben een gecombineerd oppervlak van 787 m<sup>2</sup>. De begrenzing van de onderzoekslocatie is weergegeven op de tekening in bijlage I.

Op 11 en 20 april 2023 is ten tijde van het verkennend bodemonderzoek een terreininspectie uitgevoerd door dhr. H. Manshanden en dhr R.J.M. van Asselen. Op de percelen, welke in de huidige situatie in gebruik zijn als tuin, zijn een paardenstal en een grasveld aanwezig. Er zijn ten tijde van het veldwerk geen waarnemingen gedaan die duiden op de aanwezigheid van bodembedreigende activiteiten dan wel bronlocaties. Op luchtfoto's tussen 2006 en 2022 (bijlage I) zijn geen dammen, kavelpaden, puinpaden of andere verdachte structuren waargenomen.
