**PROJECT 30905**

**VERKENNEND BODEMONDERZOEK  
BIJLOORT 1A TE BROEK OP LANGEDIJK**

*Datum rapport* 6 mei 2019

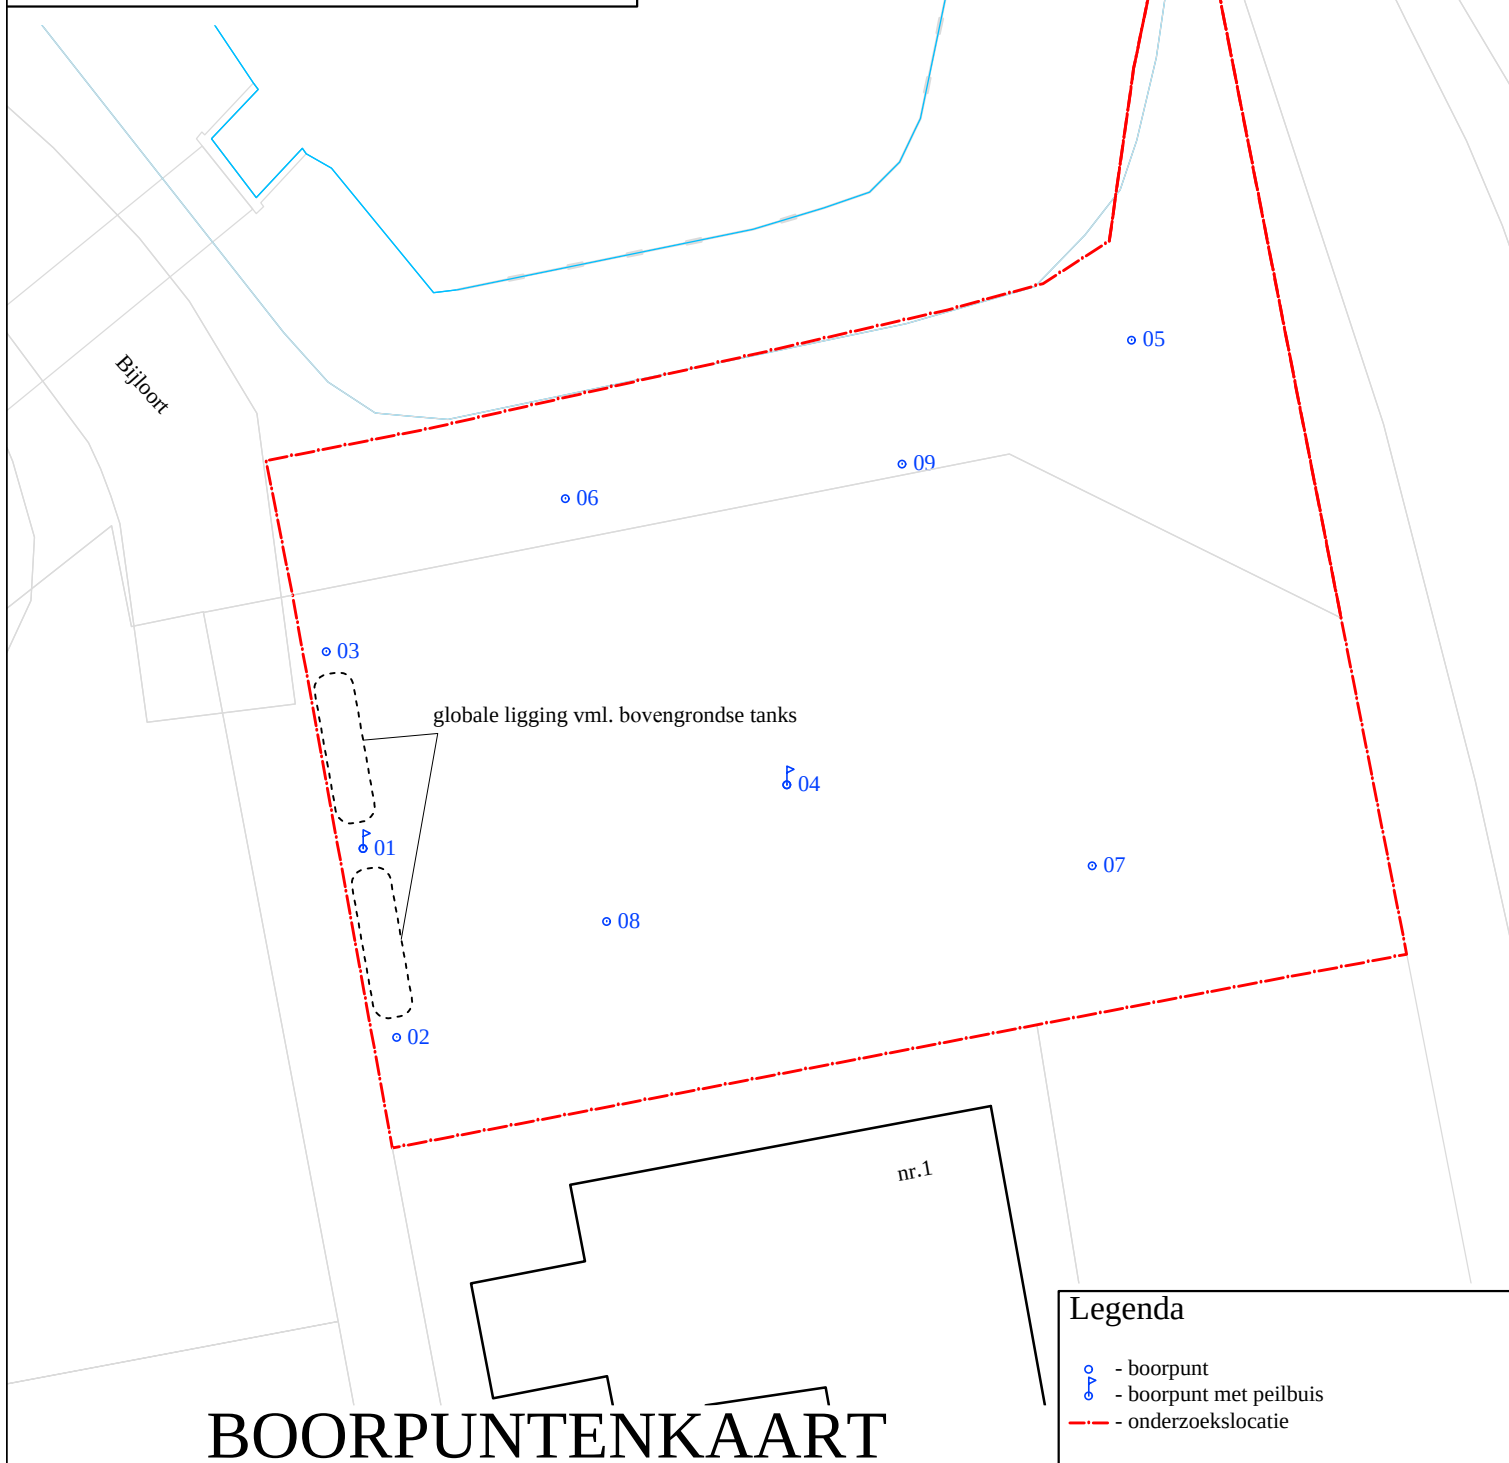
# BOORPUNTENKAART

In totaal zijn ter plaatse van de onderzoekslocatie negen boringen verricht (nrs. 01 t/m 09). Boringen 01 t/m 03 zijn verricht ter plaatse van de voormalige bovengrondse brandstoftanks, waarbij boring 01 is voorzien van een peilbuis. Boring 01 en 03 zijn doorgezet tot 0,5 m-grondwaterstand en derhalve geplaatst tot 2,2 m-mv.

De boringen 04 t/m 09 zijn verspreid op het overige onverdachte terreindeel verricht. Boring 04 is voorzien van een peilbuis. Deze boringen zijn uitgevoerd tot een minimale diepte van 0,5 m-mv. Boring 05 is geplaatst tot een diepte van 2,0 m-mv.

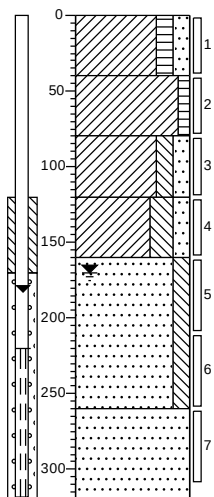
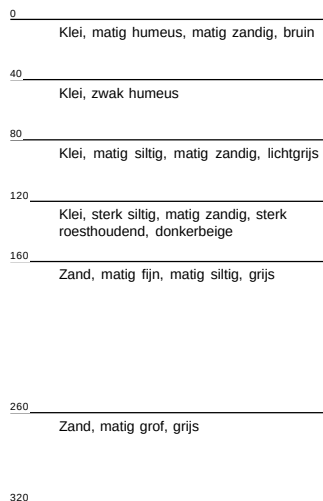
### Boring: 01

Vanaf het maaiveld tot een diepte van ca 1,7 m-mv bestaat de bodem uit klei. Daaronder bestaat de bodem tot een diepte van 3,2 m-mv uit zand. De boorprofielen zijn weergegeven in bijlage II.

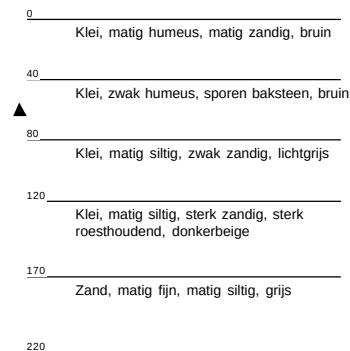
### Boring: 02

In de ondergrond van boring 02 en 03 zijn sporen baksteen aangetroffen. Ter plaatse van boring 03 is op een diepte van 1,5-1,8 m-mv slibsporen aangetroffen.
