## Verkennd Bodemonderzoek

Project: 2022-367

Locatie: Ganker 4b te Benningbroek

Datum: 21 december 2022

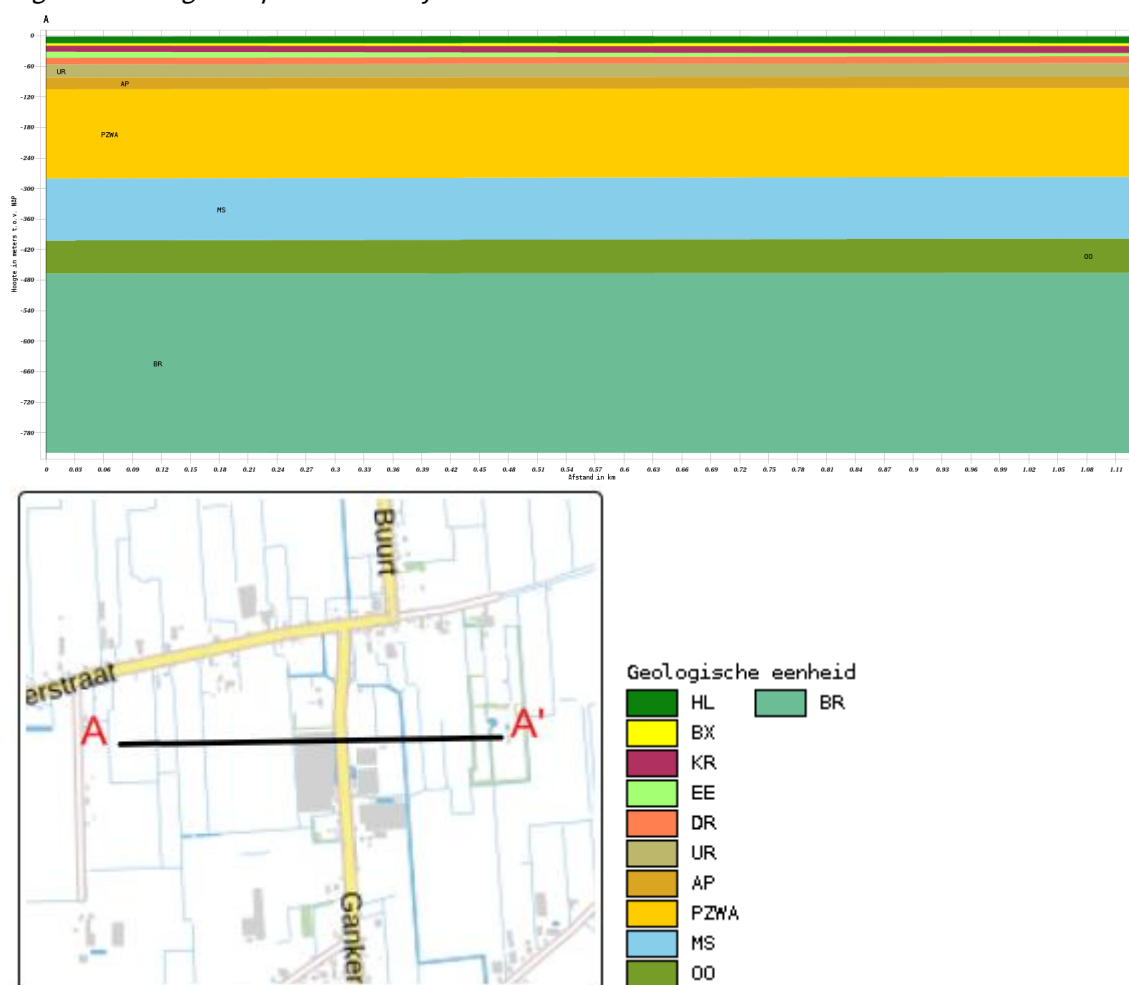
*Figuur 1 Geologisch opbouw landelijk model DGM v2.2*

De regionale geohydrologische bodemopbouw is weergegeven in onderstaande figuur.

De boorlocatie bevindt zich circa 1 meter onder NAP.

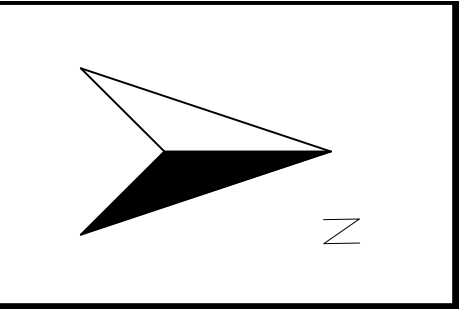
Overzichtstekening boorpunten

De veldwerkzaamheden zijn uitgevoerd op 6 december 2022 (plaatsing peilbuis en monsternamen grond), 13 december 2022 (monsternamen grondwater). De positie van de boorlocaties zijn weergegeven in bijlage III.

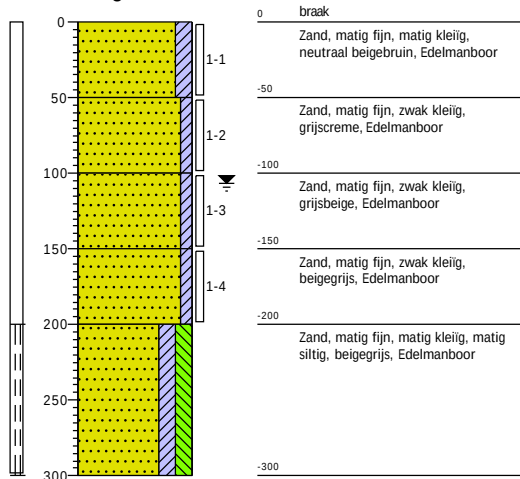
### Boring: 1

De bovengrond bestaat uit matig fijn, matig kleiig zand. De ondergrond bestaat uit matig fijn, zwak kleiig zand. De diepere ondergrond bestaat eveneens uit matig fijn, matig kleiig en matig siltig zand.

X: 132562,81  
Y: 523908,97  
Datum: 6-12-2022  
GWS: 107

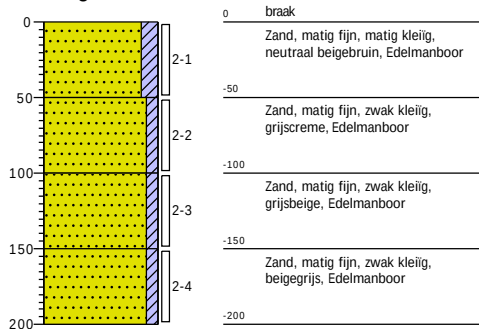
### Boring: 2

X: 132543,91  
Y: 523924,00  
Datum: 6-12-2022

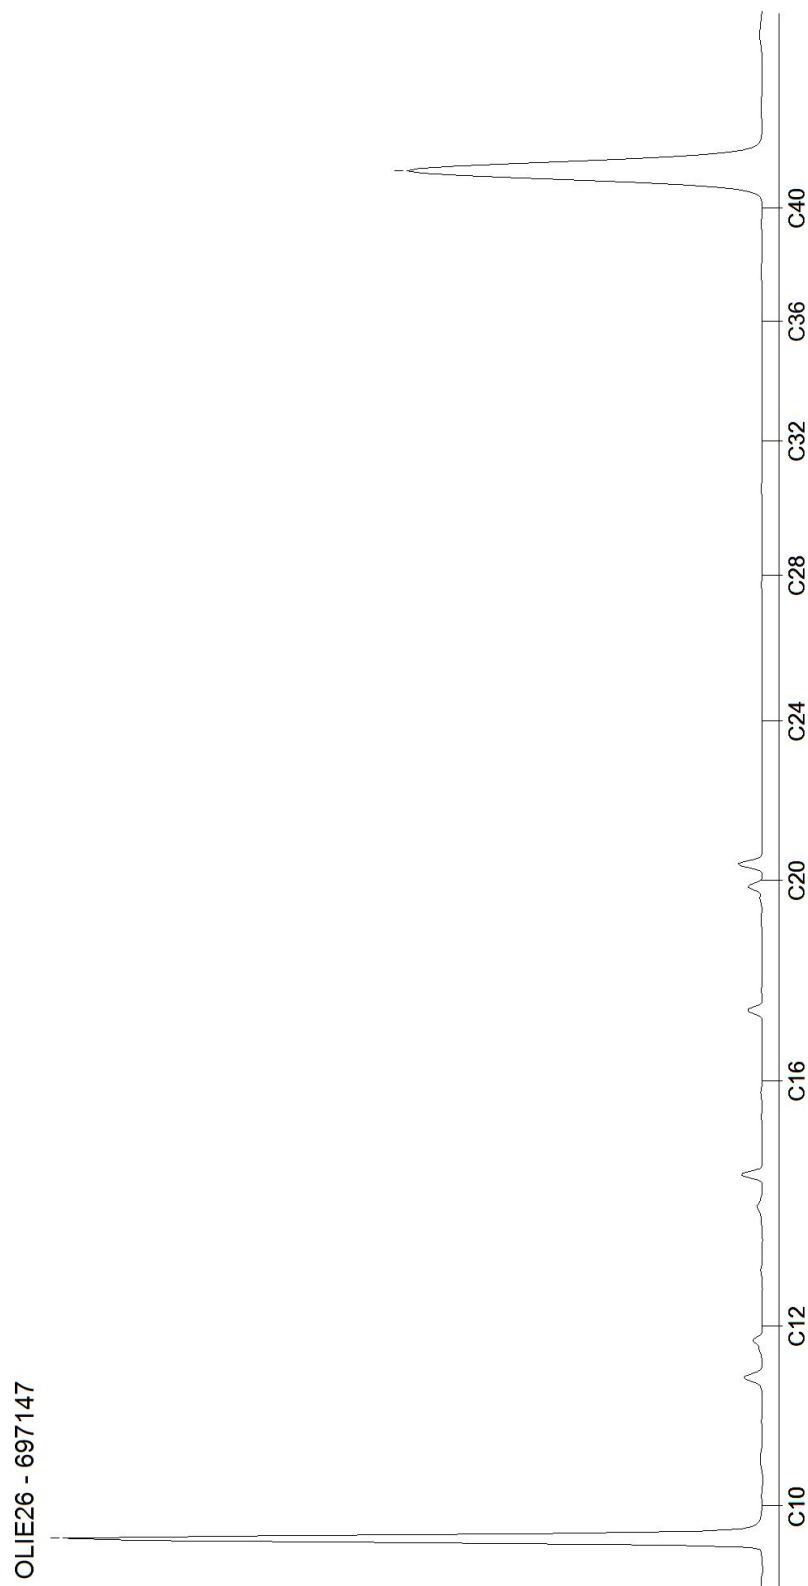
**Monster beschrijving: Pb1wm1**

CHROMATOGRAM for Order No. 1223229, Analysis No. 697147, created at 15.12.2022 06:51:45

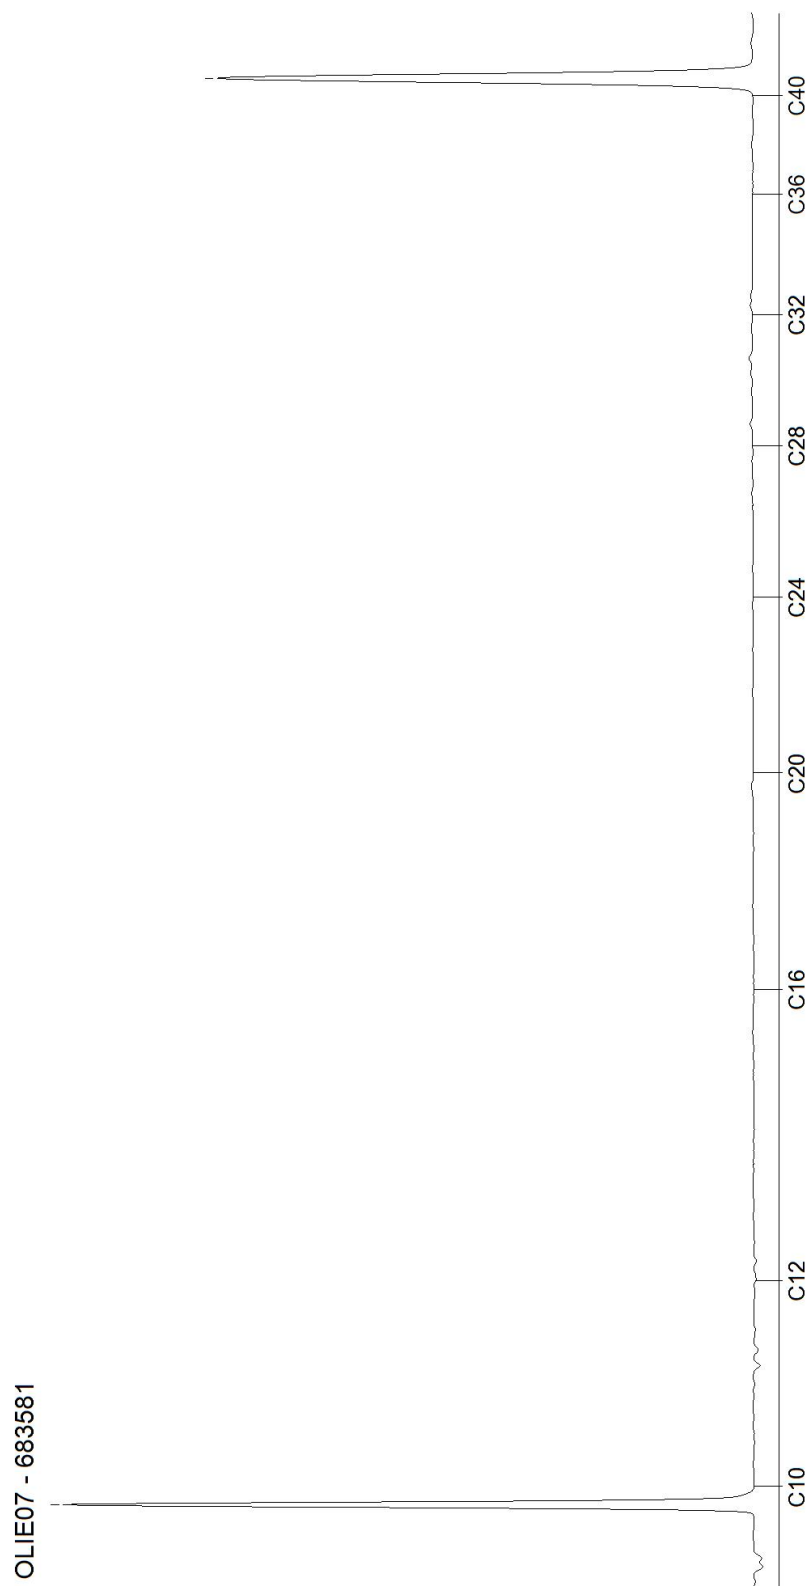
**Monster beschrijving: BM1**

CHROMATOGRAM for Order No. 1220875, Analysis No. 683581, created at 09.12.2022 11:26:52

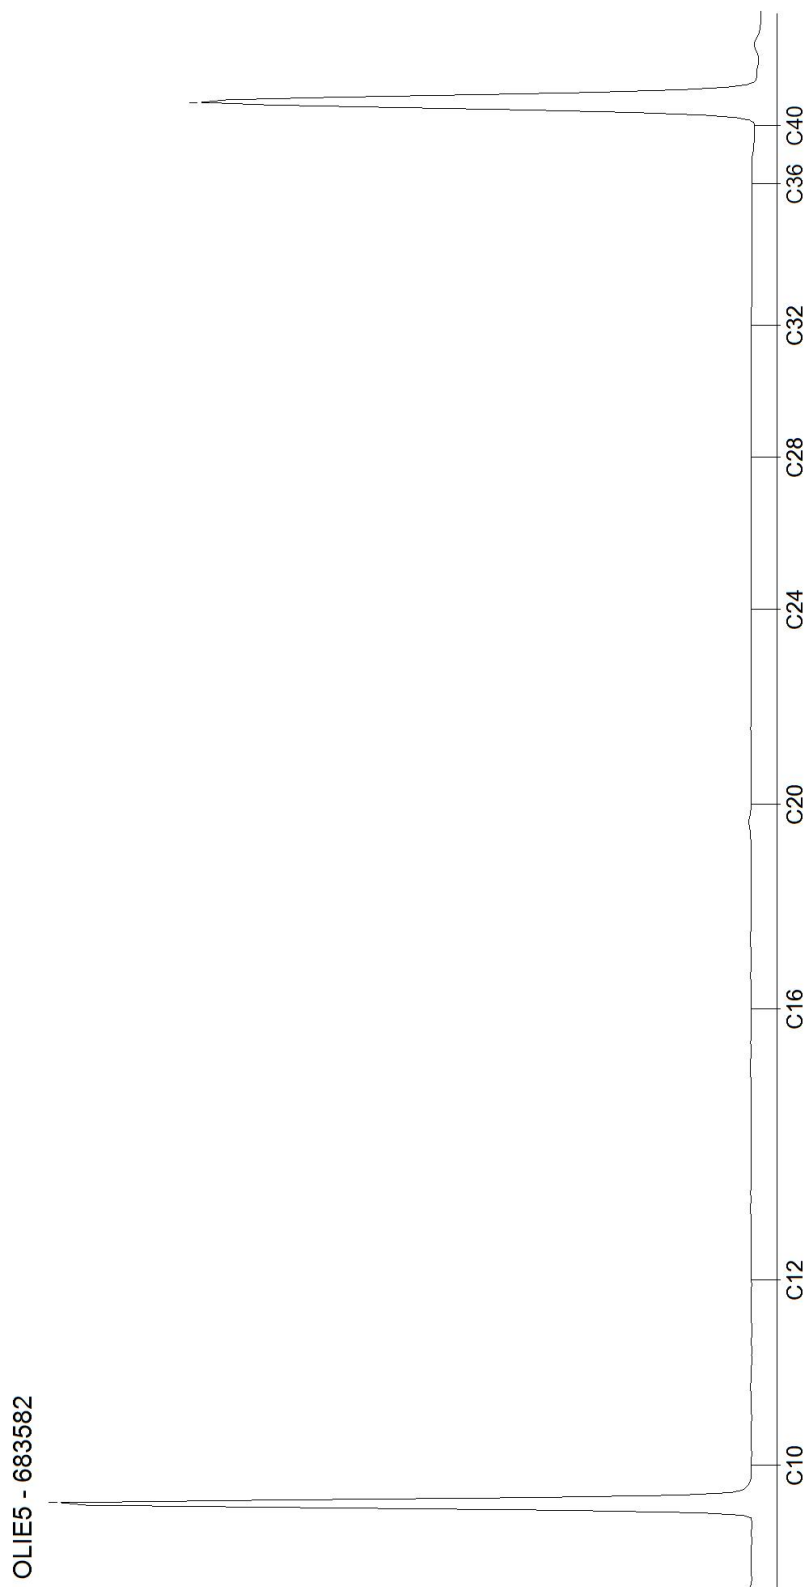
**Monster beschrijving: OM1**

CHROMATOGRAM for Order No. 1220875, Analysis No. 683582, created at 13.12.2022 15:08:14

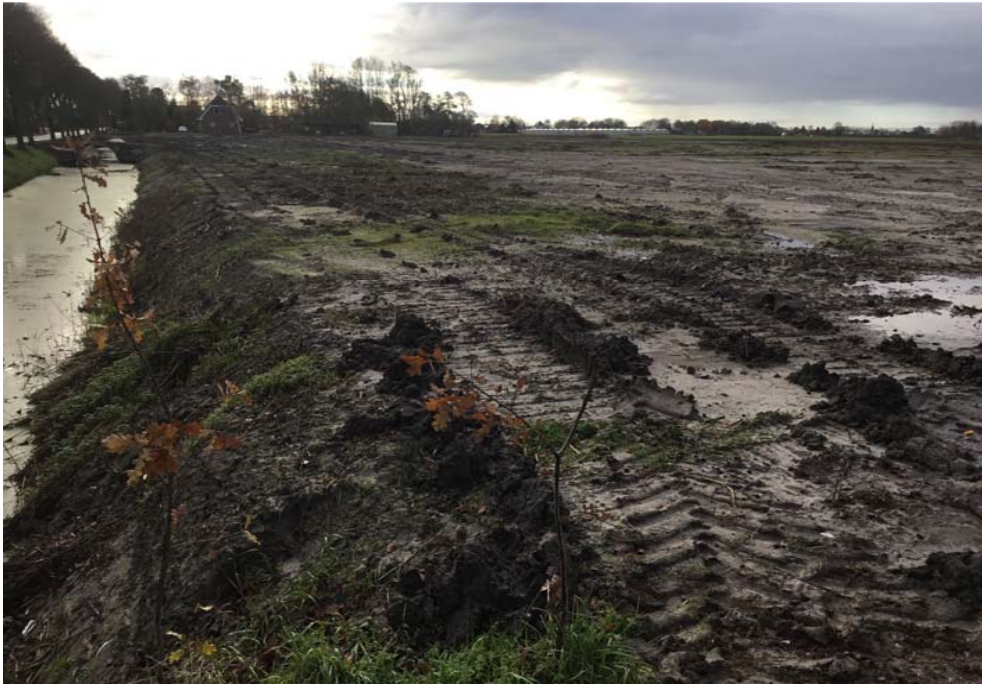
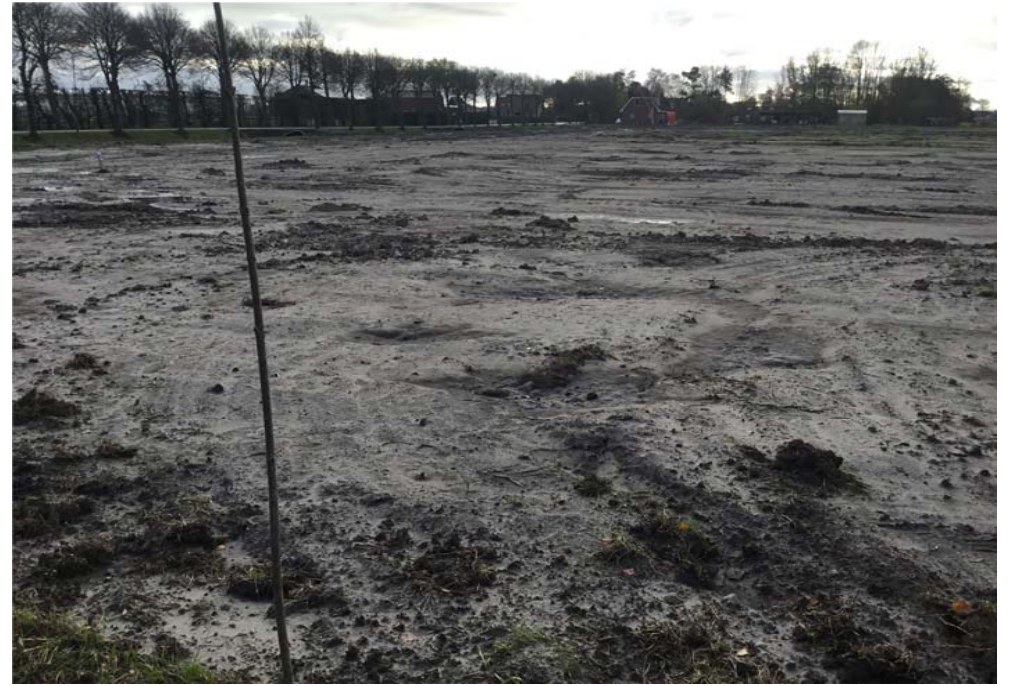
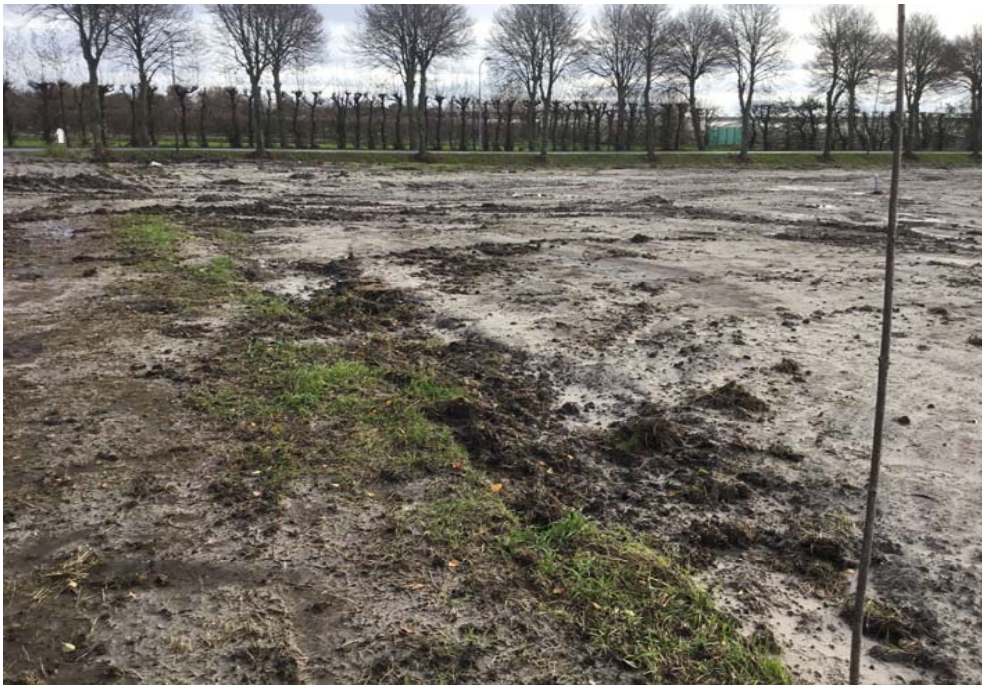
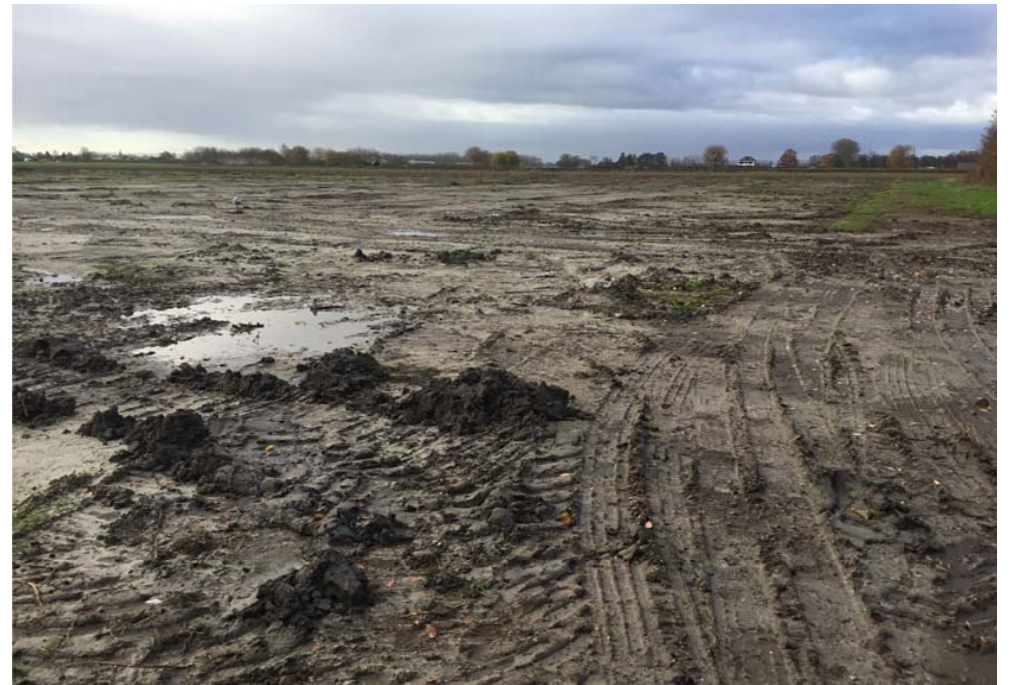
Foto's onderzoekslocatie

| Korte beschrijving van de onderzoekslocatie | De onderzoekslocatie bestaat uit een braakliggend terrein |

Er zijn zintuiglijk geen bijzonderheden waargenomen.

Er is geen asbestverdacht materiaal aan het oppervlak en in de boringen aangetroffen.
