### **Inleiding**

Er is het voornemen voor de sloop van een woning met bijgebouwen aan de Oud Blaricummerweg 34 te Naarden en ter plaatse de bouw van zes appartementen. In het kader van de natuurwetgeving is reeds een natuurtoets uitgevoerd<sup>1</sup>. In de natuurtoets wordt veel ingegaan op externe effecten en niet op effecten op eventueel voorkomende beschermde gebouwbewonende soorten in het kader van de Flora- en faunawet. Vleermuizen en vogels kunnen namelijk voorkomen in of nabij de woning en opstallen. Als gevolg van de sloop van de woning is er een mogelijkheid dat beschermde vleermuizen en vogels worden beïnvloed. Op grond hiervan is aan onderhavig bureau gevraagd om een verkennende inventarisatie uit te voeren naar het voorkomen van vleermuizen en vogels in de woning. In dit verslag worden de resultaten van deze verkenning gepresenteerd.

### **Adviesbureau Mertens B.V.**

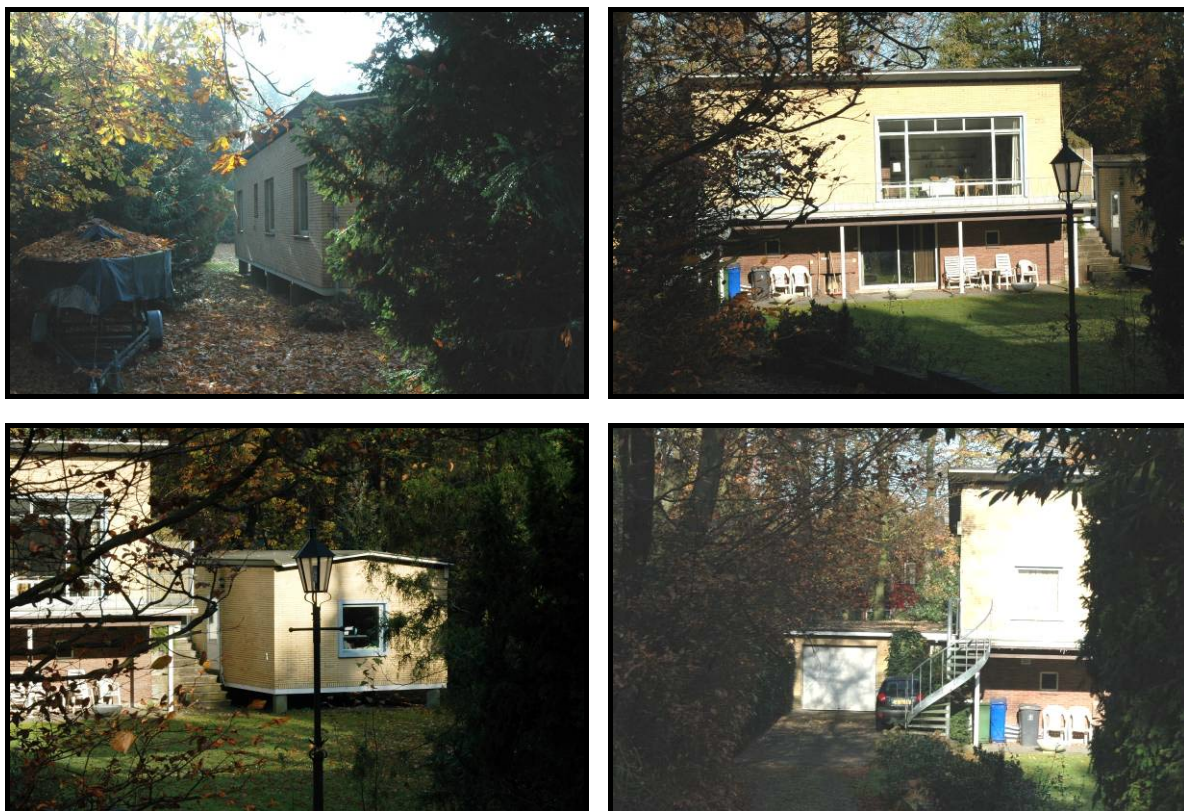
De woning werd ten tijde van onderhavig onderzoek bewoond en bestaat uit een woning met bijgebouwen met platte daken. In figuur 2 wordt een foto-impressie gegeven van de woning met bijgebouwen.

**Figuur 2.** Foto-impressie van de woning aan de Oud Blaricummerweg 34 te Naarden.

Het voorkomen van verblijfplaatsen van vleermuizen wordt uitgesloten. In de woning en bijgebouwen zijn geen geschikte openingen aangetroffen.

De woning en bijgebouwen vormen geen wezenlijk onderdeel van een vliegroute voor vleermuizen. De bebouwing is niet lijnvormig in relatie tot de omgeving; de woning wordt rondom omgeven door opgaand groen. Voor vogels hebben de woning en de bijgebouwen geen functie door het ontbreken van geschikte nestplaatsen. Het voorkomen van nesten van vogels in of aan de woning en bijgebouwen wordt derhalve uitgesloten.
