Projectnummer: 375392

## Trillingsonderzoek Burgermeester D. Kooimanweg 4-14

Onderzoek naar trillingen afkomstig van passerende treinen

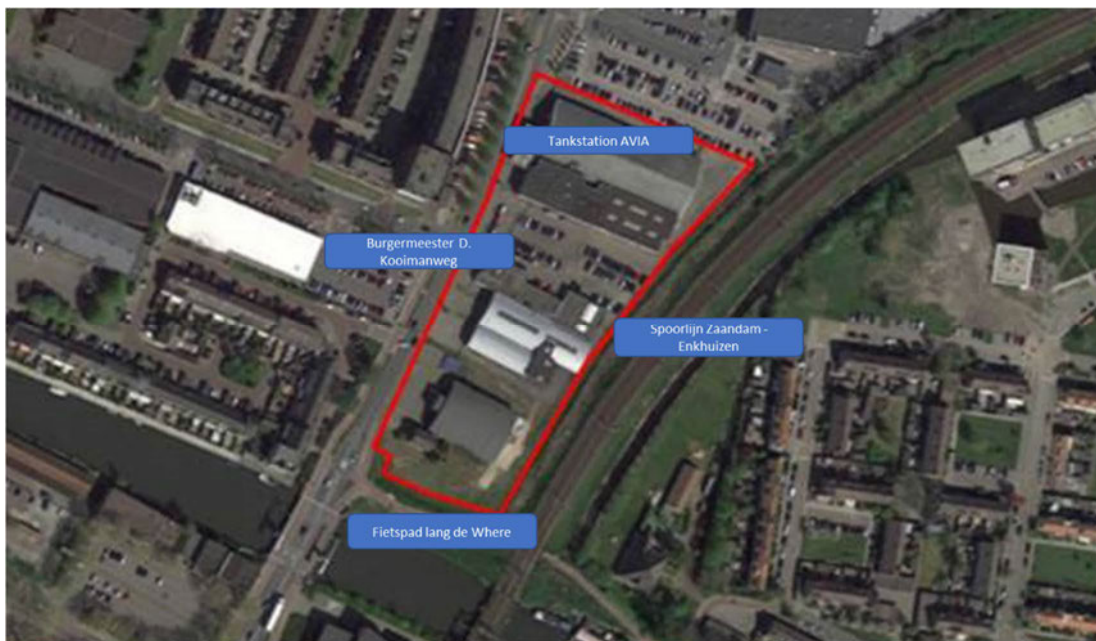
Het nieuw te bouwen gebouw is ten opzichte van het spoor zo gepositioneerd dat er tussen het spoor en het gebouw een sloot en een parkeerplaats ligt. De gevel komt op ongeveer 30 meter uit hart van het spoor.

Aan de andere kant van het gebouw ligt de Burgermeester D. Kooimanweg. Hier rijden auto's en zwaarder verkeer als bussen en vrachtwagens.

*Figuur 5 Plangebied Burgermeester D. Kooimanweg 4-14*
