Bomen Effect Analyse /  
Beplantingsadvies Houtwal  
Watermolen, Schagen  
*September 2007 / projectnr. 6762.5*

Copijn Utrecht bv

Realisatie en Boomspecialisten

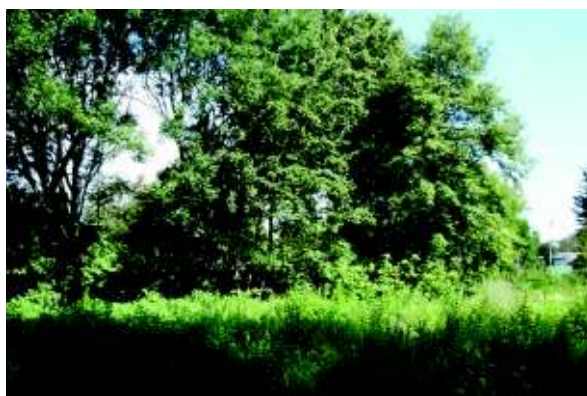
### Foto:

Er is sprake van een verwilderde houtwalvegetatie met es, esdoorn, populier prunus, beuk en haagbeuk als meest voorkomende soorten. De onderbegroeiing wordt gedomineerd door meidoorn, cornus, vlier en opslag van esdoorn en berk.

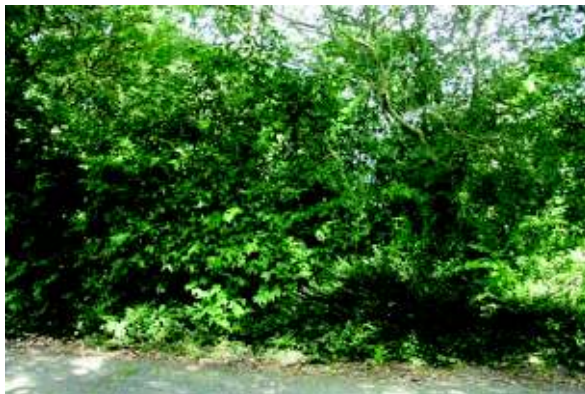
Foto:

Dit is het beeld van de houtwal op struikniveau. Een vrij dichte structuur met diverse soorten die verwilderd in elkaar zijn gegroeid.

De houtwal blijft gehandhaafd en zal daar waar nodig worden versterkt om de huidige groene kwaliteit te behouden. Aangezien de houtwal vrij dicht op de achtertuinen zit, is de kans op overlast (opdrukkende wortels, schaduw, overhangende takken) zeker aanwezig. Om toekomstige klachten te voorkomen zal dit aspect in het inrichtingsadvies worden meegenomen.

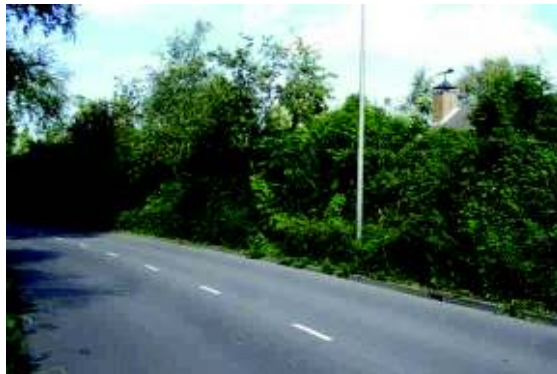
Foto:

Op onderstaande foto's is een voorbeeld te zien van een dichte groenstrook met een laagsgewijze opbouw van struiken en op afwisselende plekken lage boomelementen. Deze foto's zijn op de Spreeuwenlaan/Zuiderweg genomen, dichtbij de locatie zelf.

Deze groenstrook is 2 tot 3 meter breed en vormt een sterke scheiding met de bebouwing erachter.
