**RAPPORT**  
**Verkennd bodemonderzoek**  
**Randweg 101 te Uithoorn**

Aeres Milieu projectnummer AM15287-1

| Soort onderzoek | : Verkennd bodemonderzoek |
| Adres onderzoekslocatie | : Randweg 101 te Uithoorn |

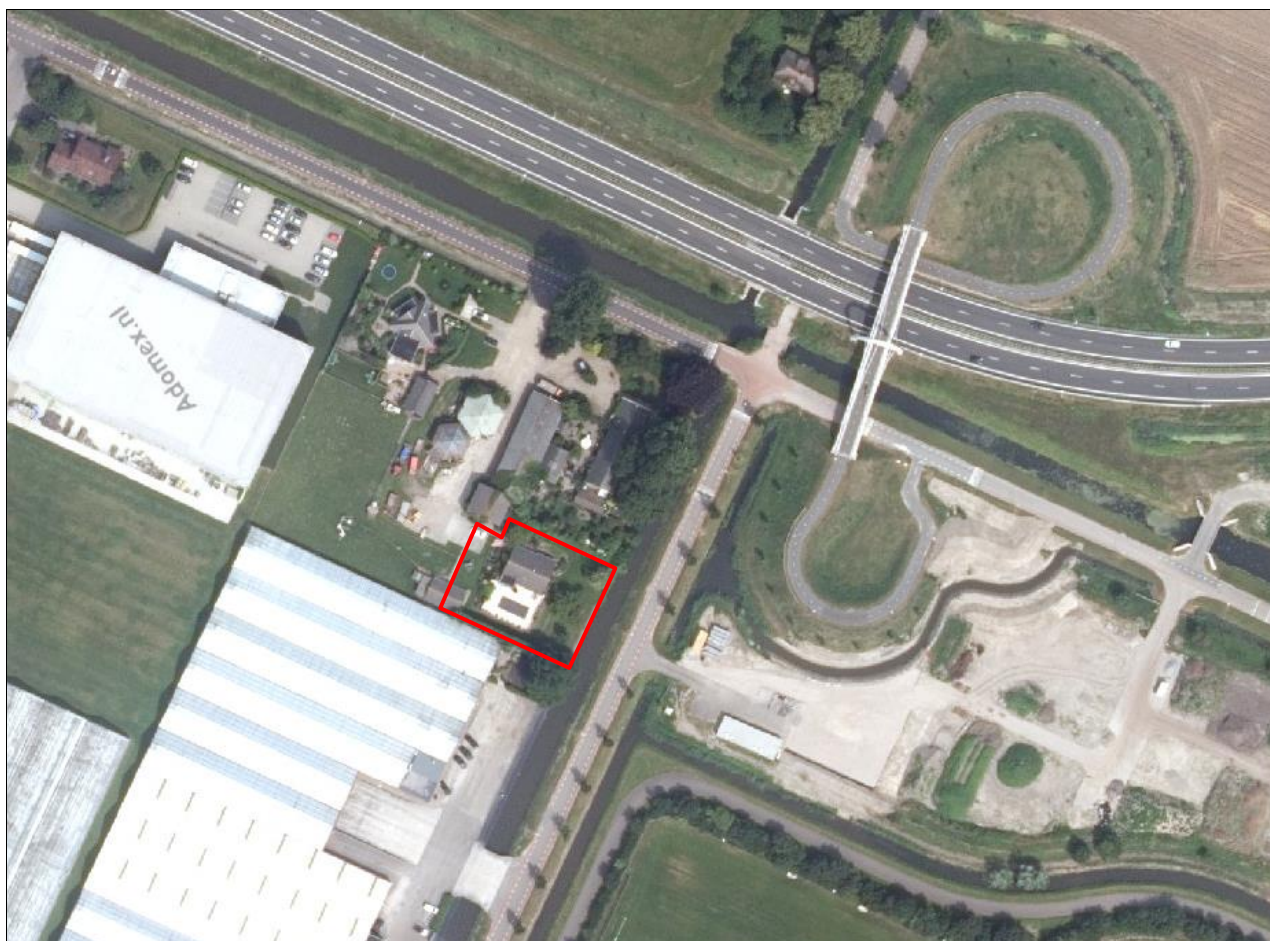
Afbeelding 1: globale begrenzing onderzoekslocatie (bron luchtfoto: boddematlas Noord Holland)

Op onderstaande luchtfoto is de globale begrenzing van de onderzoekslocatie weergegeven.

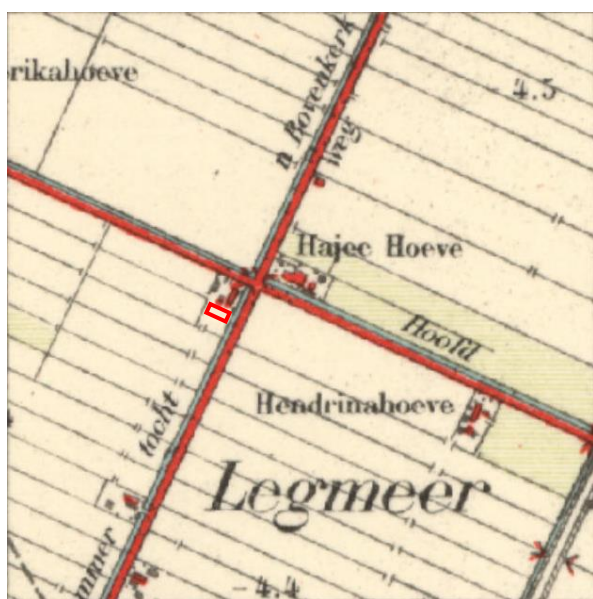
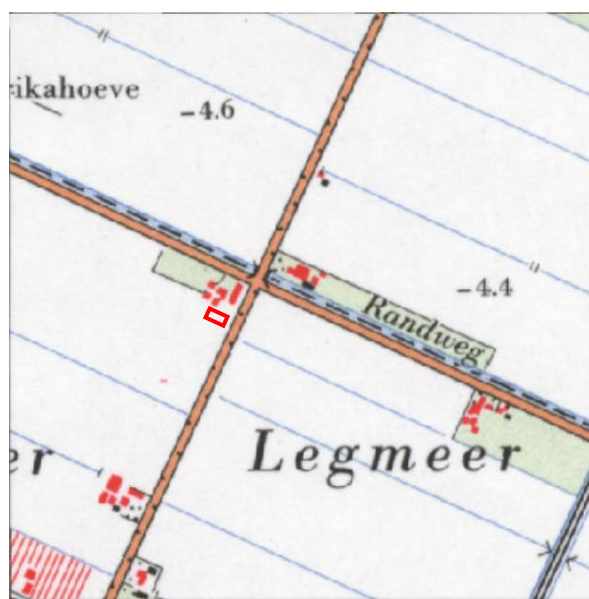
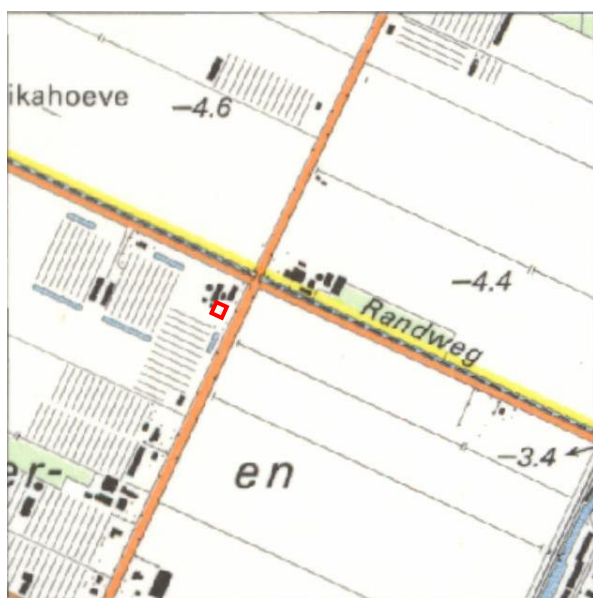
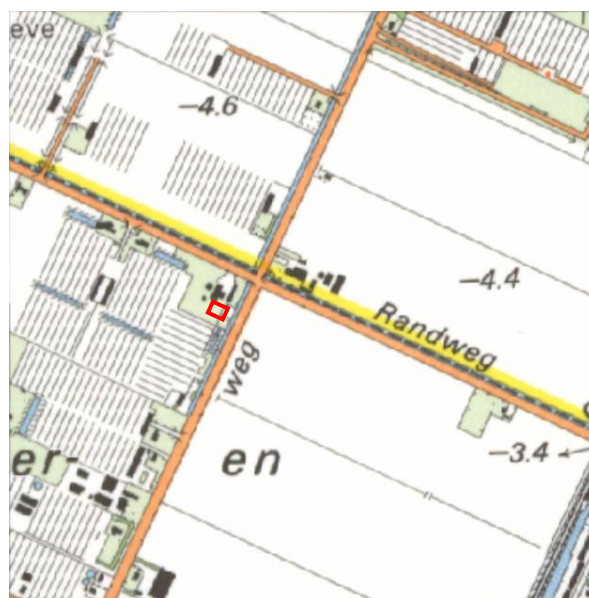
Afbeelding 2a t/m 2d: geraadpleegde historische kaarten (Bron kaarten: Kadaster)

Uit kaartmateriaal van de geraadpleegde historische kadasterkaarten [www.watwaswaar.nl] is af te leiden dat de onderzoekslocatie en de directe omgeving tot medio jaren 80 bestond uit agrarisch bouwland. Vanaf 1981 zijn op de aangrenzende percelen tuinbouwkassen gebouwd. De onderzoekslocatie is sinds 2000 bebouwd met de bestaande woning.

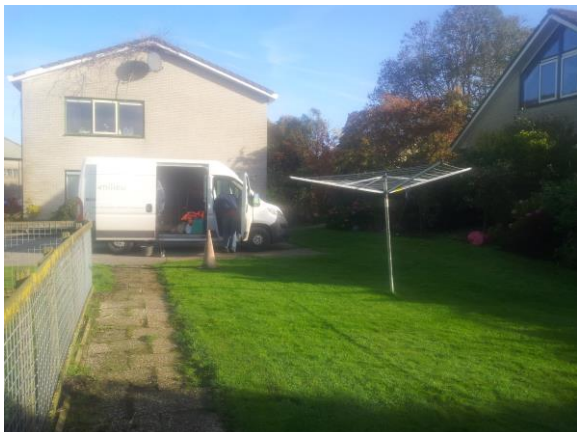
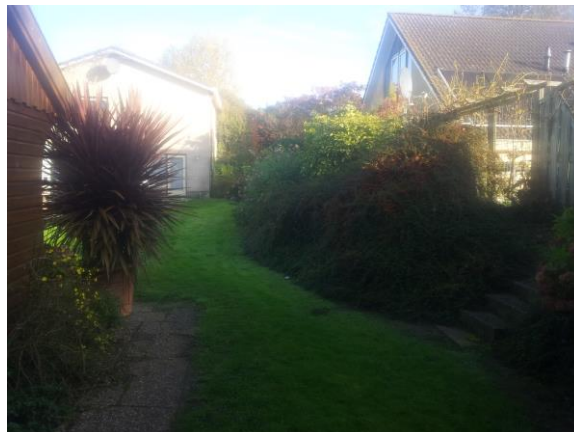
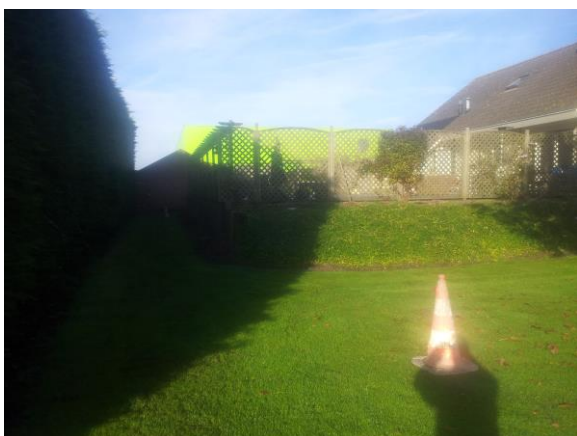
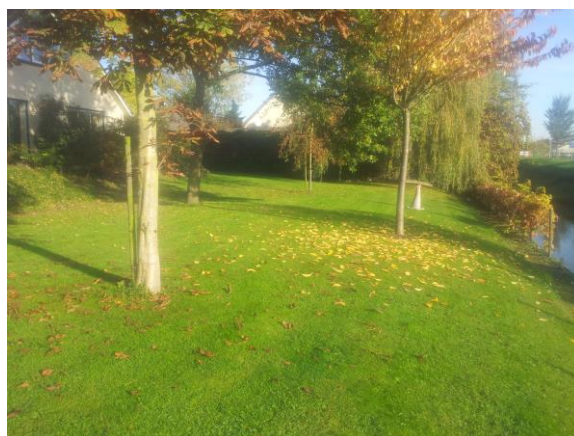
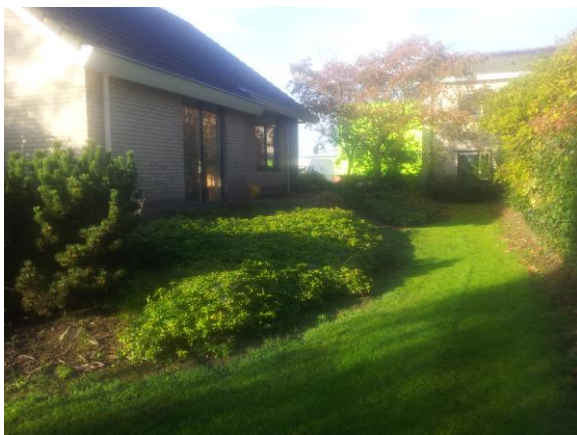
Foto's onderzoekslocatie

Er zijn geen waarnemingen gedaan welke wijzen op de aanwezigheid van bodemverontreinigingen of bronnen van verontreinigingen. Tijdens de veldinspectie is op het maaiveld geen asbestverdacht materiaal aangetroffen.

De onderzoekslocatie is bebouwd met een woning. Direct grenzend aan de zuidzijde van de woning ligt een zwembad met terras. Het overig deel van de locatie is ingericht als tuin (gazon en borders). De woning en het zwembad liggen circa 1 meter hoger dan het overig deel van de locatie.

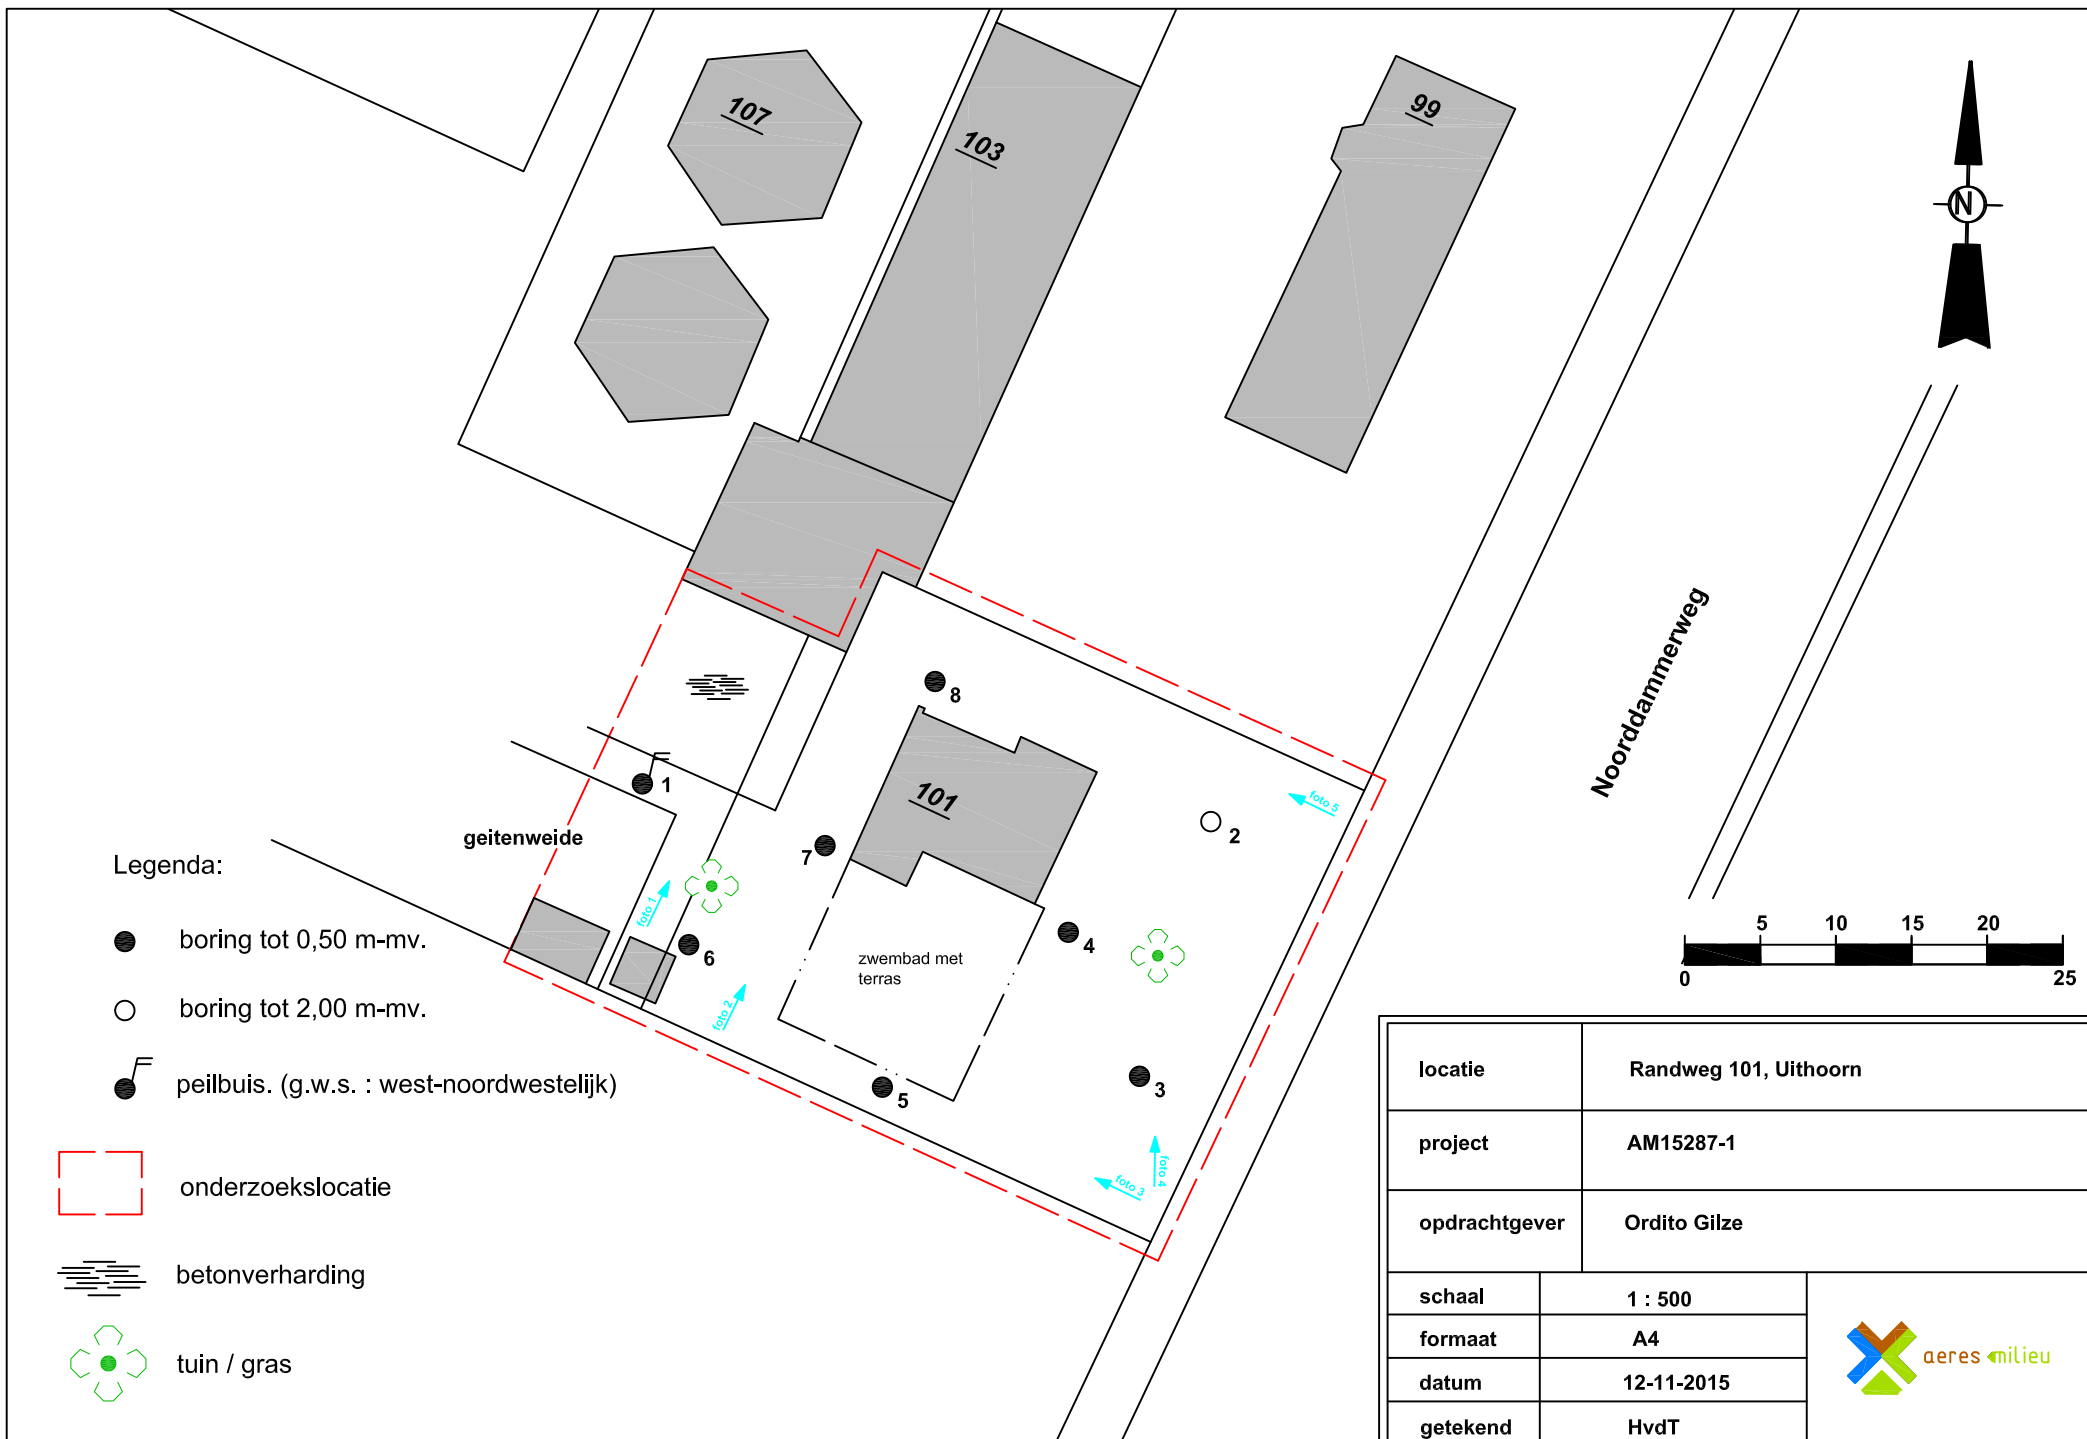
Situatietekening onderzoekslocatie met boorpunten

De boringen zijn verricht met behulp van de Edelmanboor ( $\varnothing$  7 of 10 cm). Zie voor de boorpuntlocaties bijlage 3.
