**RAPPORT**  
**Verkennd bodemonderzoek**  
**Randweg 105 te Uithoorn**

Aeres Milieu projectnummer AM15287-2

| Aanleiding onderzoek | : Bestemmingswijziging (omzetten bedrijfswoning naar burgerwoning) |

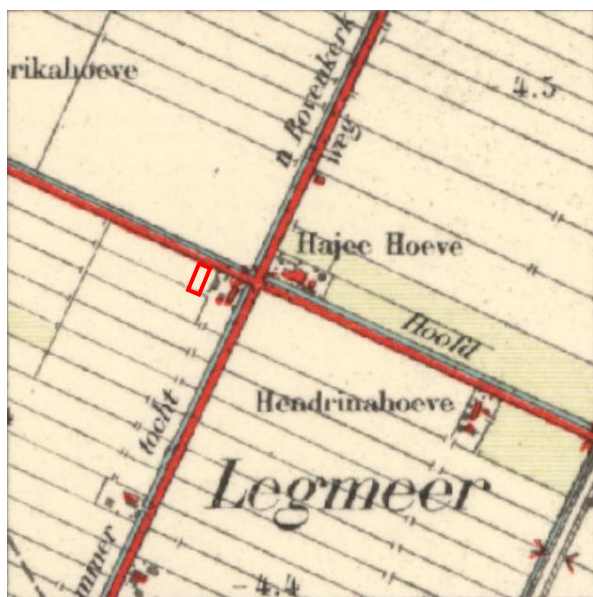
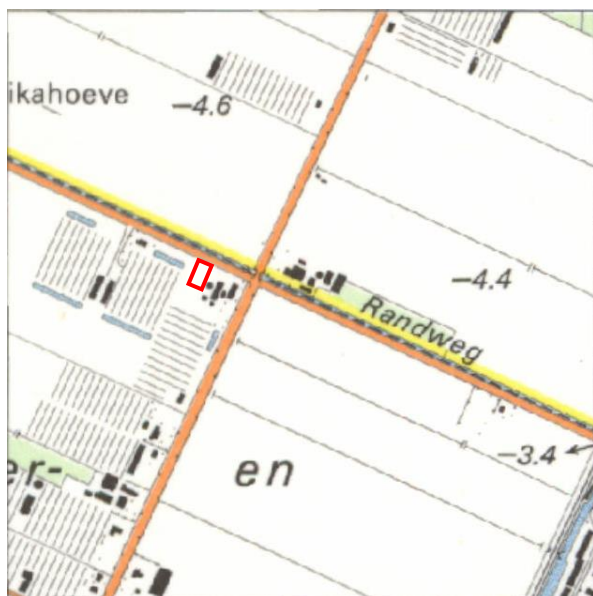
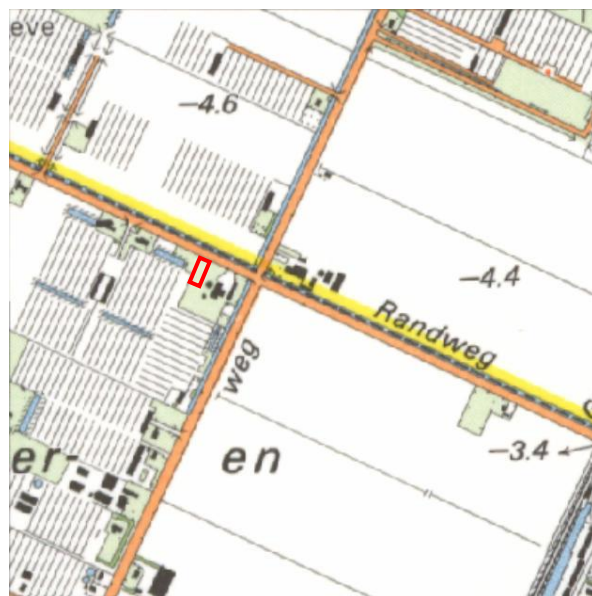
Afbeelding 2a t/m 2d: geraadpleegde historische kaarten (Bron kaarten: Kadaster)

Uit kaartmateriaal van de geraadpleegde historische kadasterkaarten [www.watwaswaar.nl] is af te leiden dat de onderzoekslocatie en de directe omgeving tot medio jaren 80 bestond uit agrarisch bouwland. Vanaf 1981 zijn op de aangrenzende percelen (ten westen en zuiden) tuinbouwkassen gebouwd. De onderzoekslocatie is eind jaren negentig van de vorige eeuw bebouwd.
