## VOORTGANGSNOTITIE

| <b>Onderwerp</b> | Voortgangsnotitie wateruittreding, park Nauerna, fase 1 |
| <b>Datum</b> | 4-3-2019 |

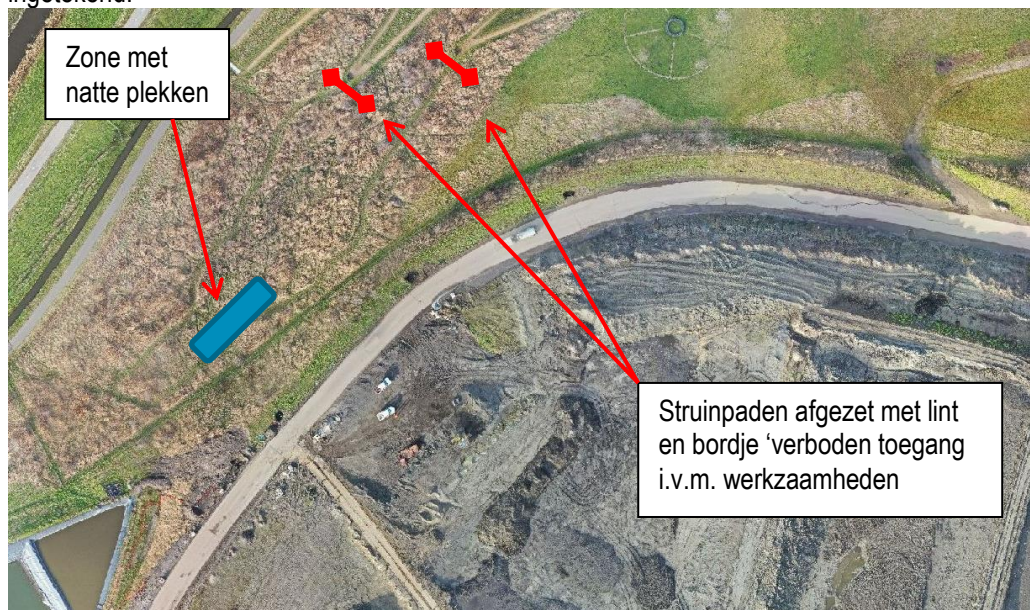
De melding gaat over drassige en natte grond aan de westzijde van het park, zoals ook op luchtfoto in bijlage 1 ingetekend.

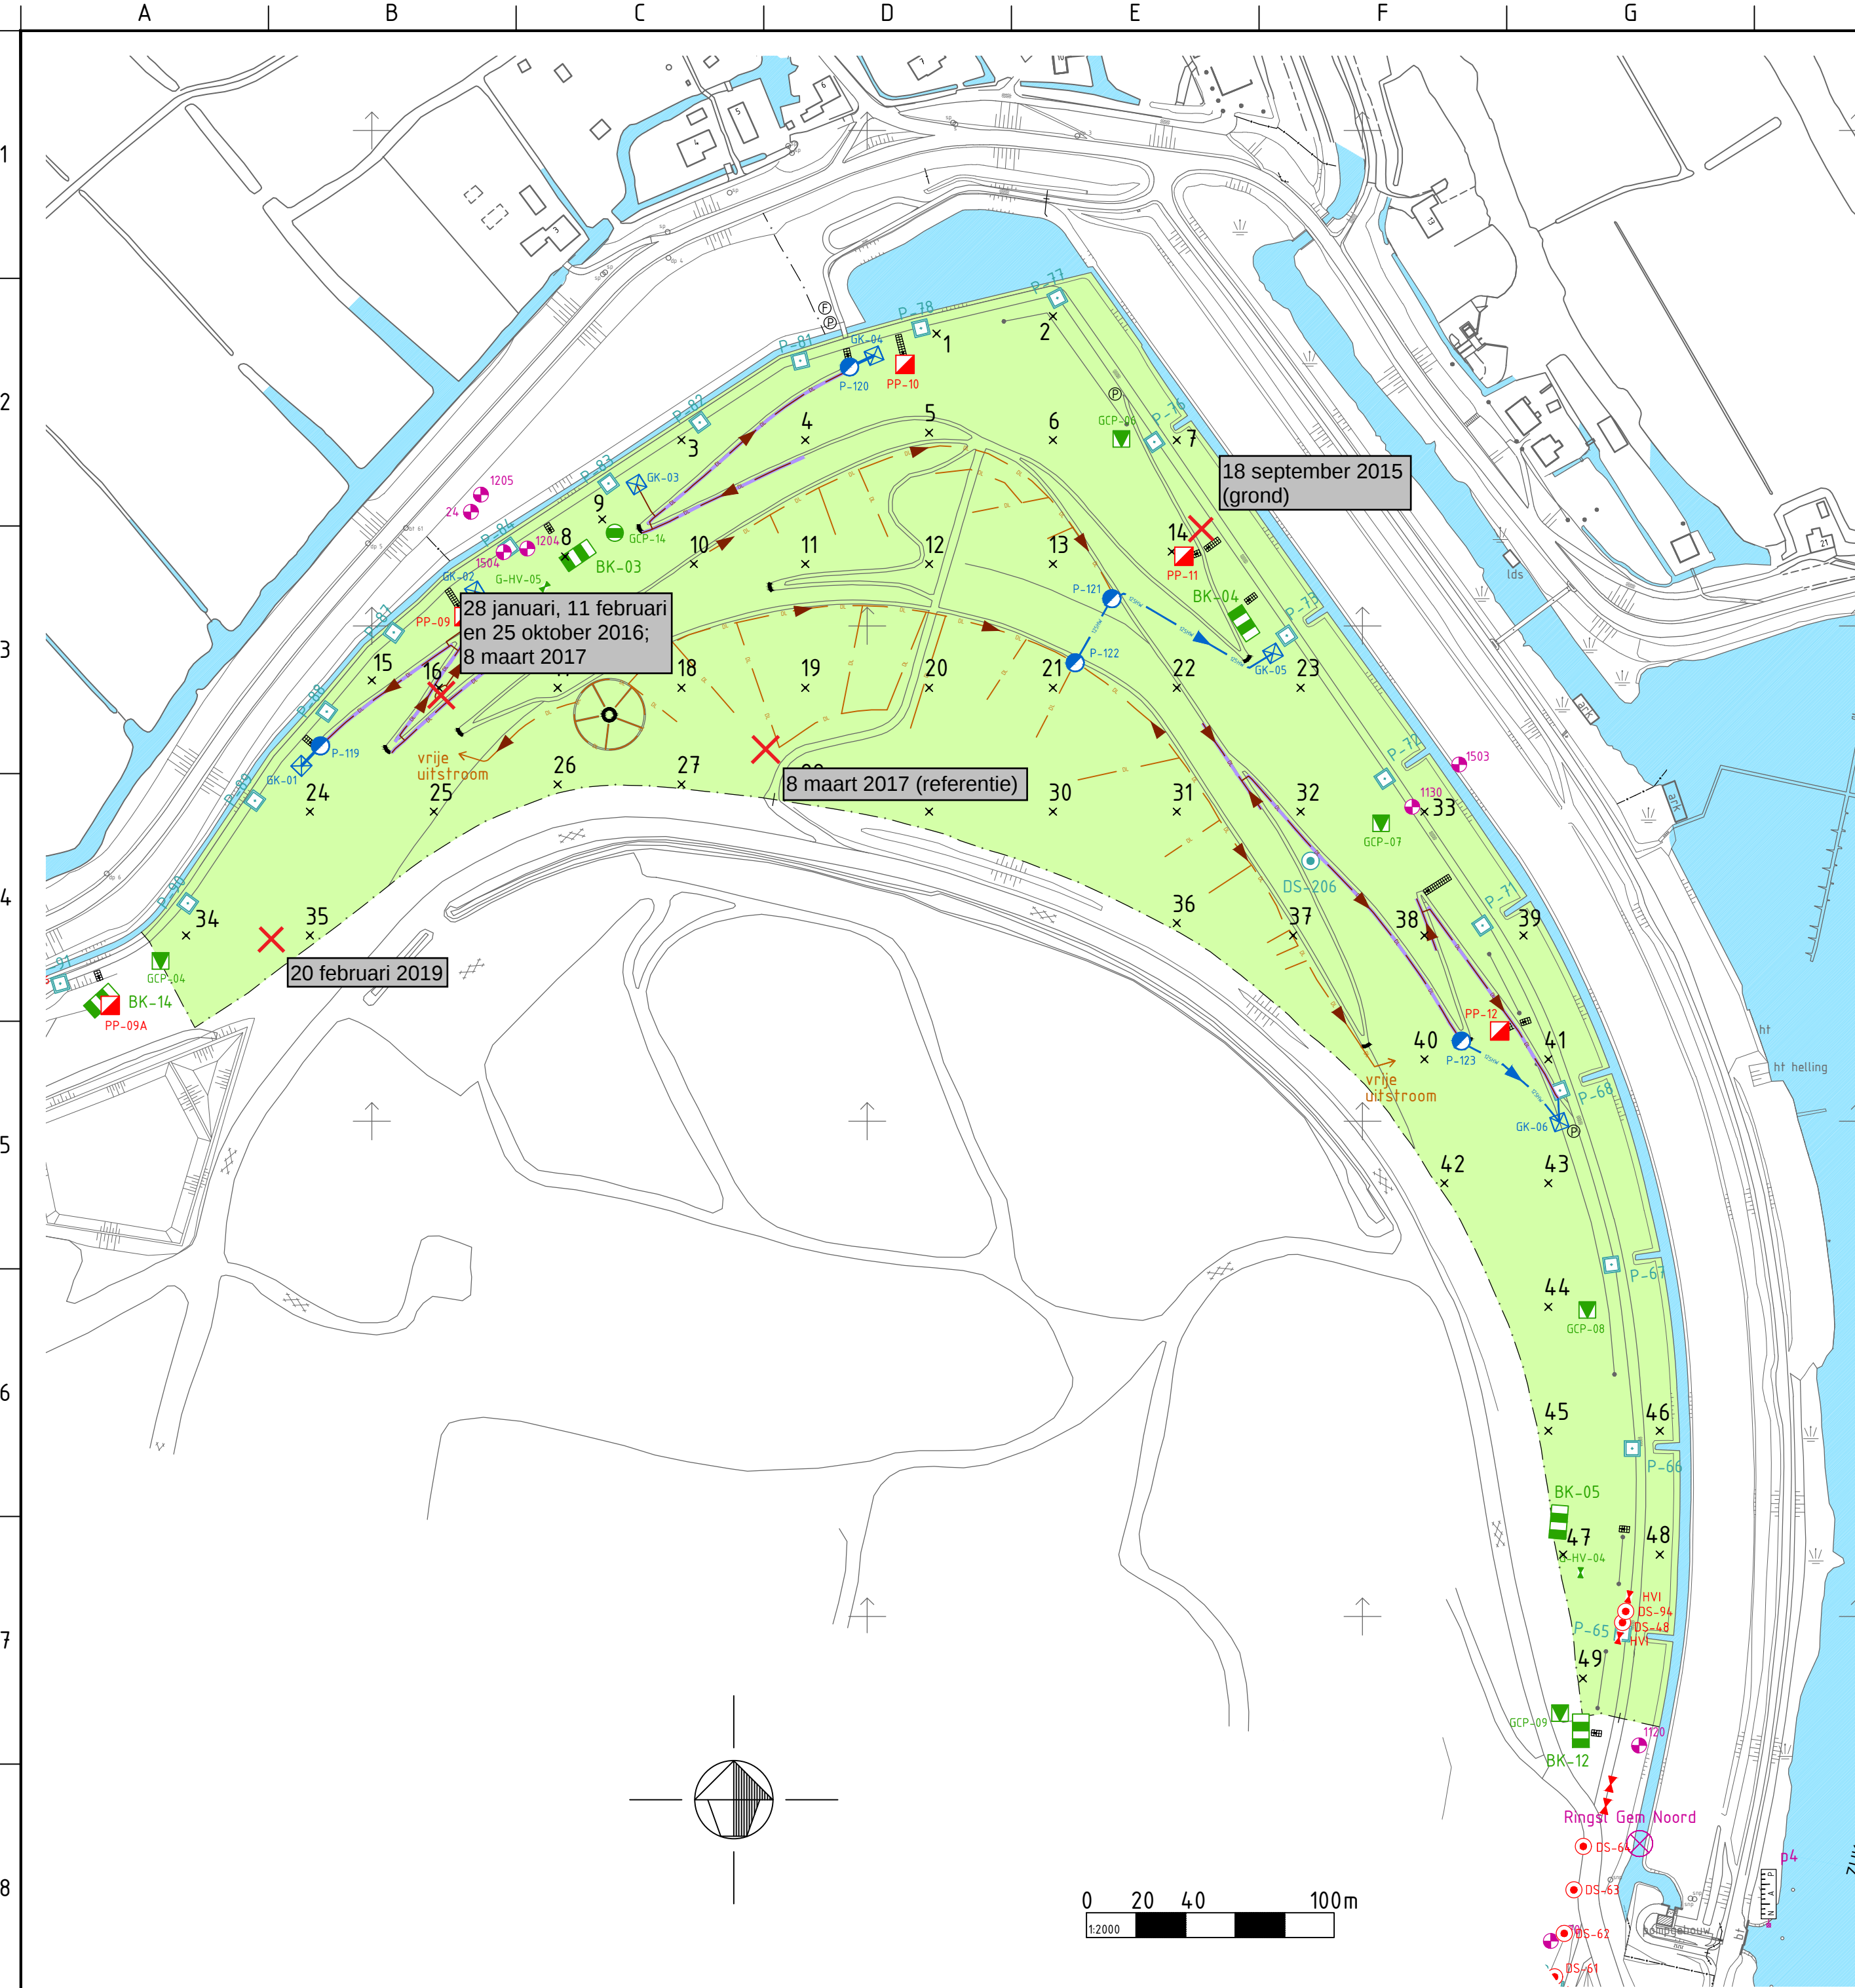
## **BIJLAGE 2: SITUATIETEKENING PARK MET MONSTERNAMELOCATIES**

Als gevolg van de wateroverlast is er in park fase 1 ook aanvullende hemelwaterafvoer aangelegd. De aangelegde drainage is ingetekend op de tekening in bijlage 2.

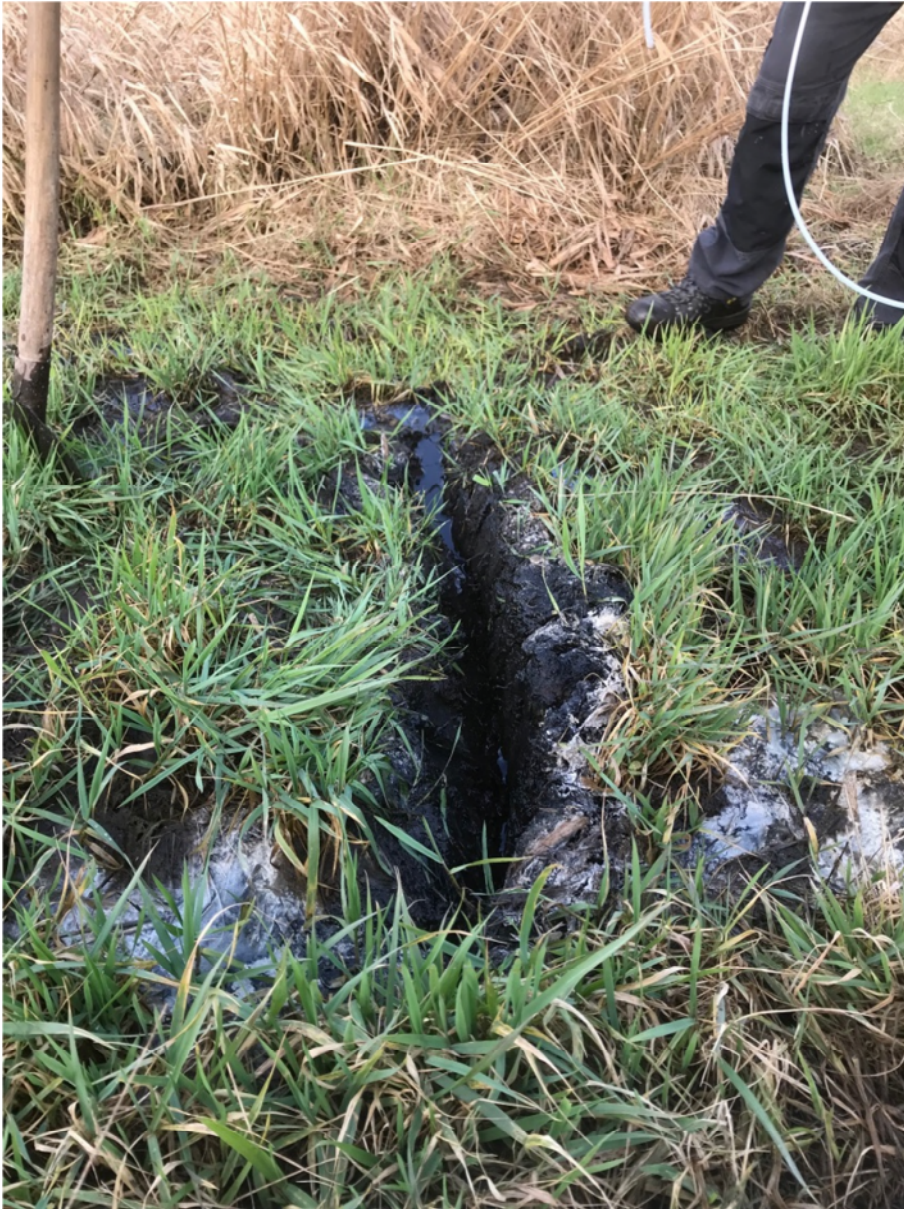
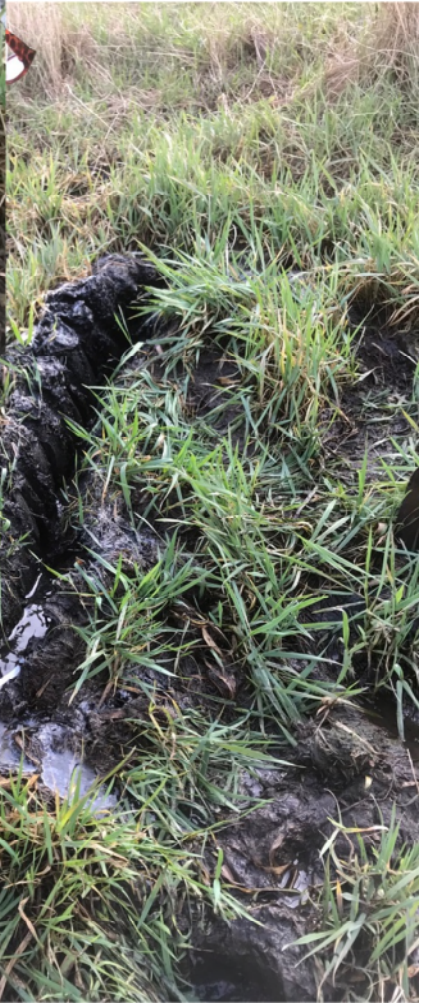
## **BIJLAGE 3: FOTO'S MONSTERNAME NATTE PLEK DOOR AFVALZORG**

Op 20 februari is het water uit de natte plek door een medewerker van Afvalzorg bemonsterd, zie bijlage 3. De analyses zijn uitgevoerd door het door de Raad voor Accreditatie geaccrediteerde laboratorium Eurofins Analytico te Barneveld. Het analysecertificaat is opgenomen als bijlage 4. Om de analyseresultaten enigszins op waarde te kunnen beoordelen zijn deze getoetst aan de streef- en interventiewaarden uit de Circulaire bodemsanering. De toetsingstabellen zijn in bijlage 5 opgenomen.

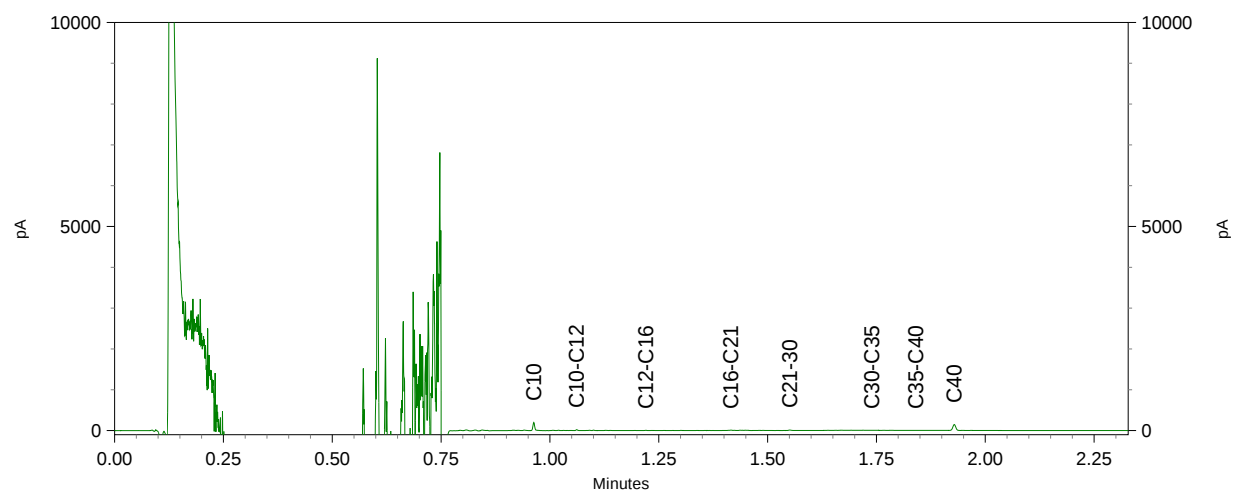
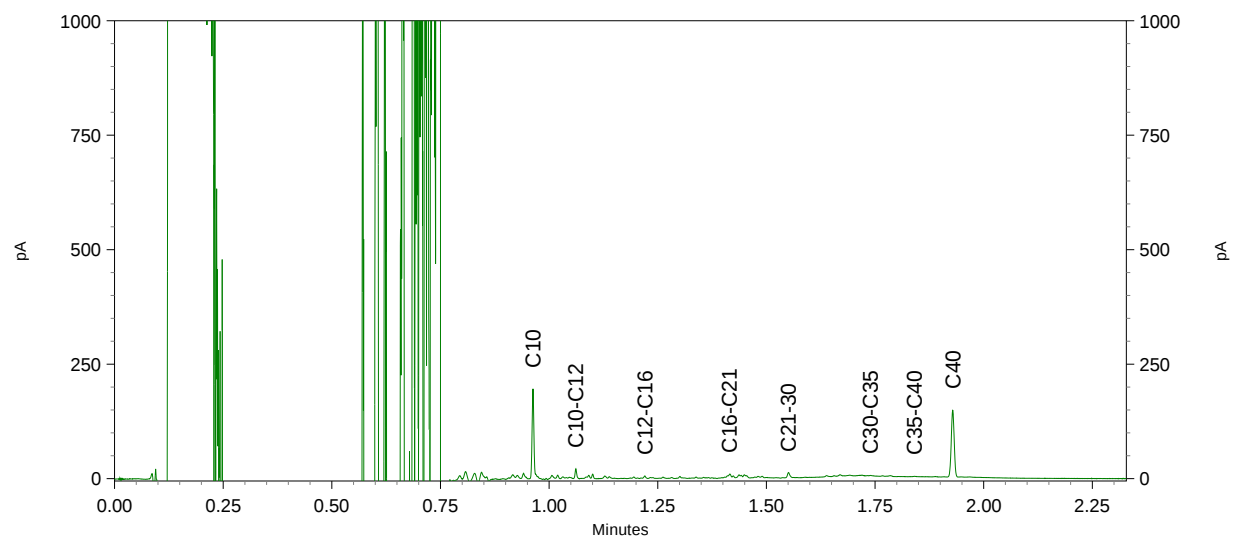
Sample description.: Drain 1 ParkN

# Chromatogram TPH/ Mineral Oil

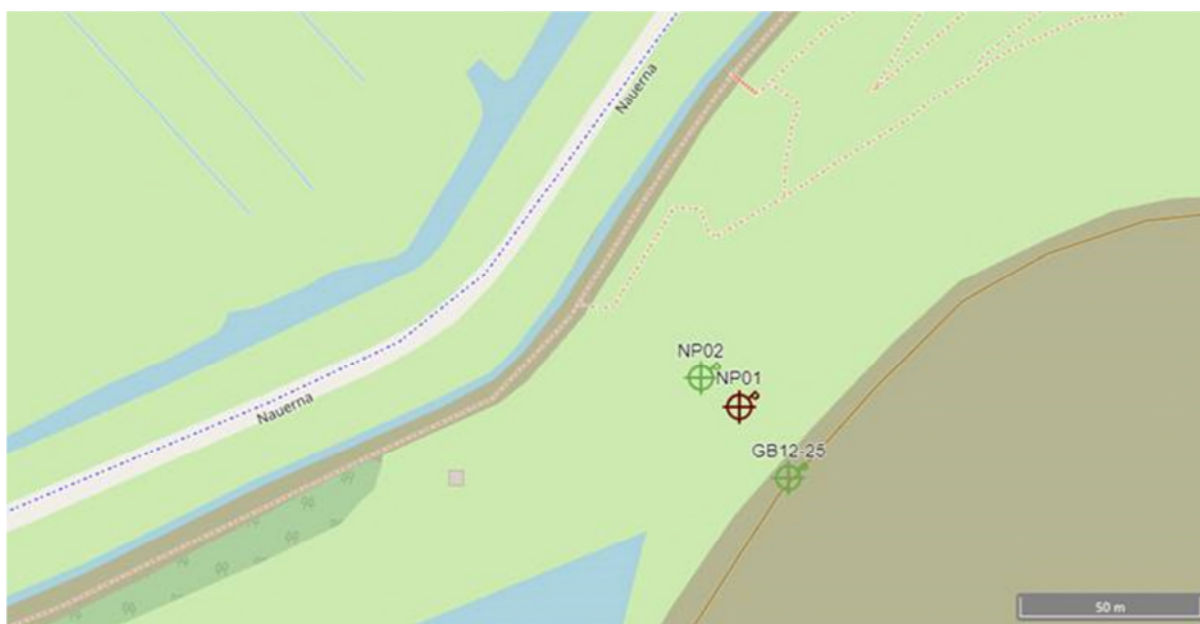
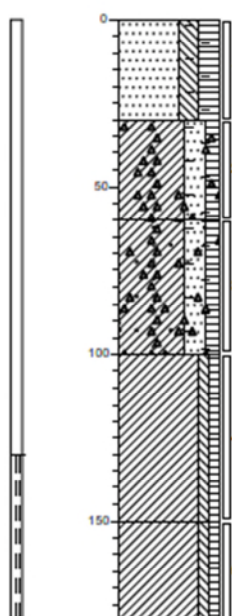
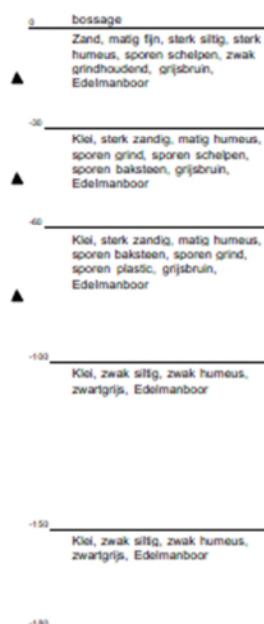
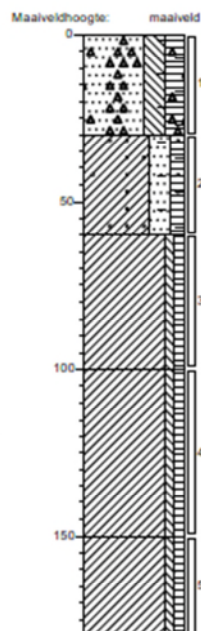
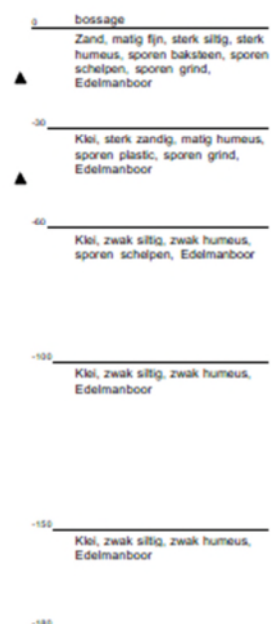
## **BIJLAGE 6: SITUATIETEKENING BODEMONDERZOEK**

Bij het bodemonderzoek wordt naar de bodemkwaliteit van de deklaag, de dikte van de deklaag, en naar de waterkwaliteit uit ondiepe peilbuizen in de deklaag gekeken. Een concepttekening van het bodemonderzoek is in bijlage 6 weergegeven. De rapportage wordt begin week 12 verwacht.

X: 111171,75  
Y: 494665,70  
Datum: 28-2-2019

X: 111161,25  
Y: 494673,80  
Datum: 28-2-2019  
GWS: 80

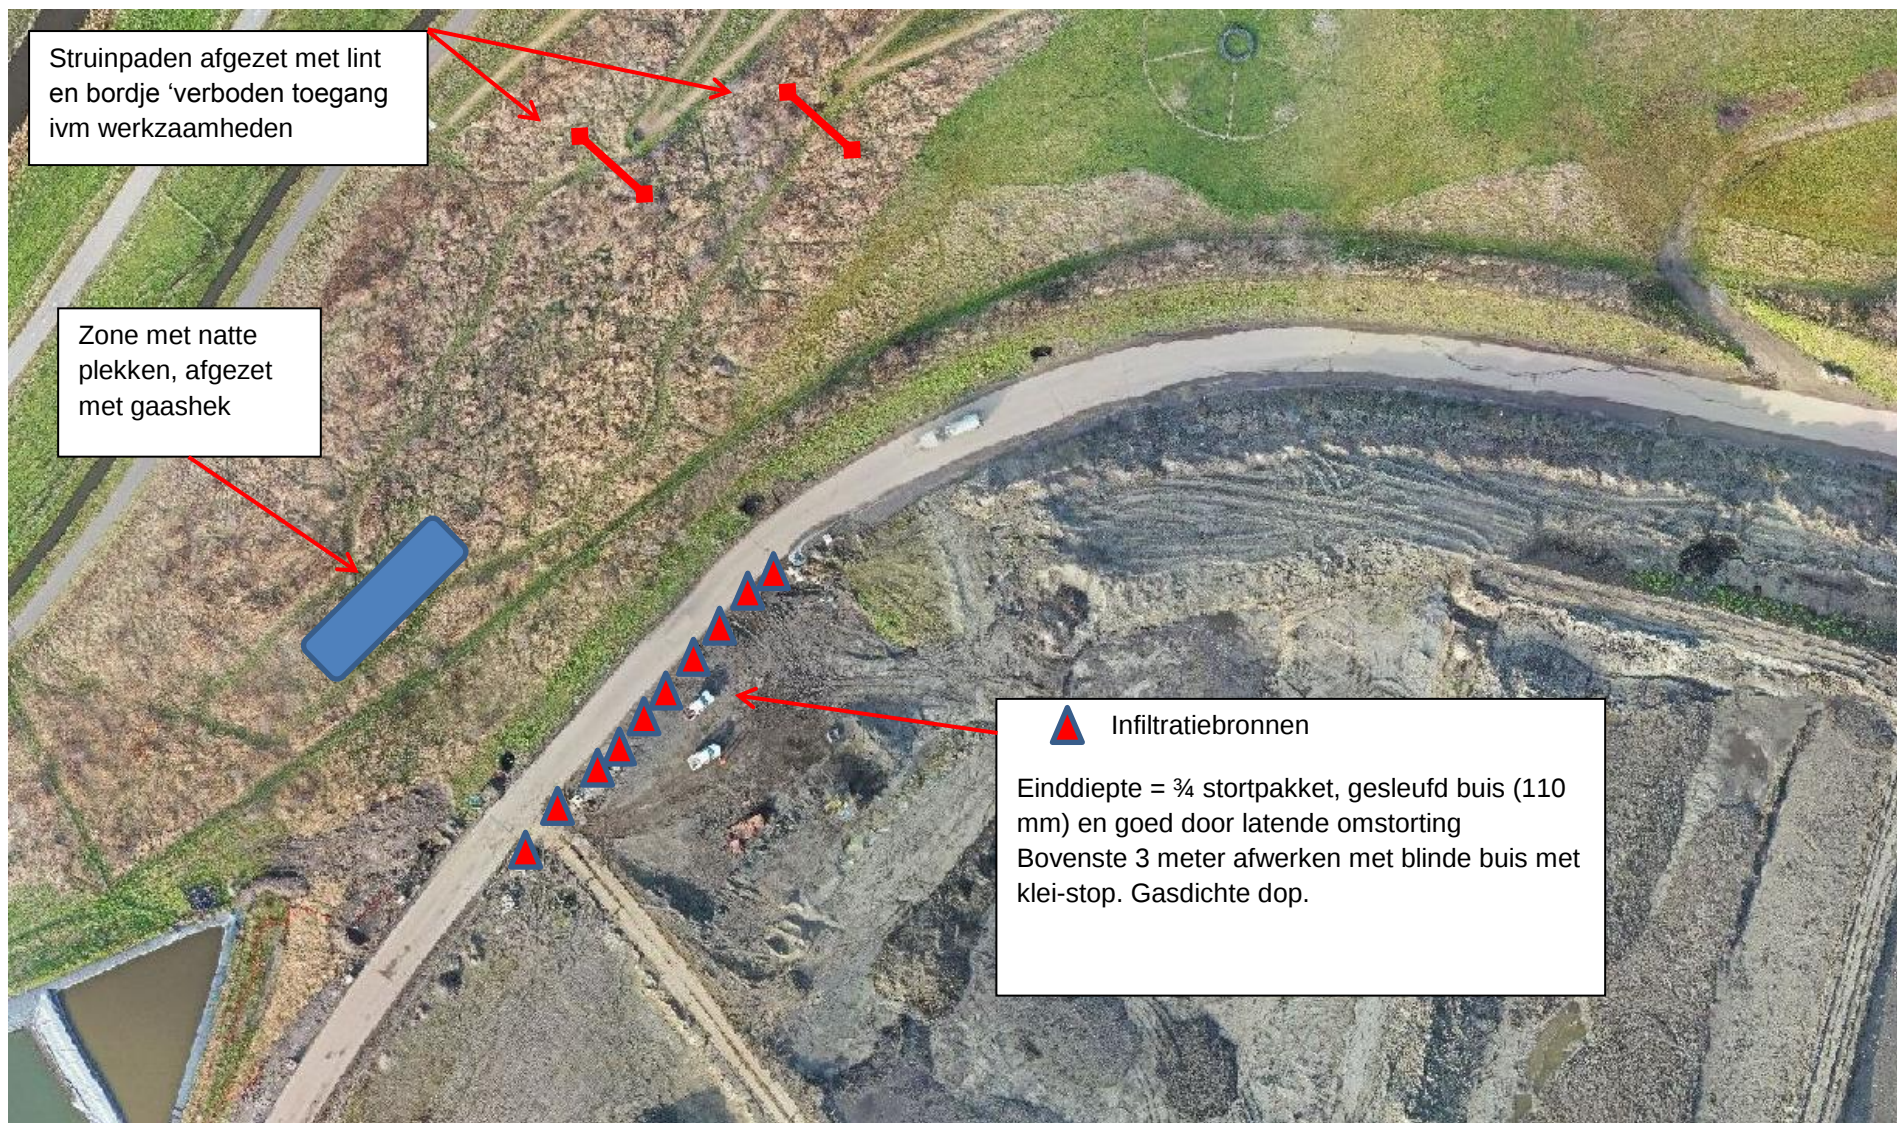
## **BIJLAGE 7: POSITIONERING INFILTRATIEFILTERS**

Struinpaden afgezet met lint  
en bordje 'verboden toegang  
ivm werkzaamheden

Zone met natte  
plekken, afgezet  
met gaashek

Infiltratiebronnen

Parallel aan de onderzoeken wordt op het hoger gelegen terreindeel met machinale boringen tot 15 meter diep onderzoek gedaan naar de aanwezigheid van stagnerend water. De boringen worden binnen de inrichting, en dus niet in het park, geplaatst. De boringen worden afgewerkt als verticale drainage buizen zodat stagnerend water het stortlichaam kan infiltreren en de waterhuishouding beter beheerst kan worden. In bijlage 7 is de globale positionering weergegeven.

Tevens wordt middels onttrekking uit GC-12-25 en GC-12-26, de dichtstbijzijnde onttrekkingsbronnen nabij de natte plekken in park fase 1, getracht de wateruittrekking in het park fase 1 weg te nemen. Bron GC-12-25 geeft tot op heden nauwelijks water, daarom is nog onduidelijk welk effect er met deze maatregel wordt bereikt. Opgepompt water wordt via de waterzuivering op locatie gezuiverd.
