Uw kenmerk: \*\*\*\*\*  
Ons kenmerk: AVVL1813  
Datum: 20-2-2019  
Projectgebied: Azalealaan 113 en 115 te Boskoop  
Onderwerp: Inspectie winterverblijfplaatsen vleermuizen

#### Aanleiding en doel

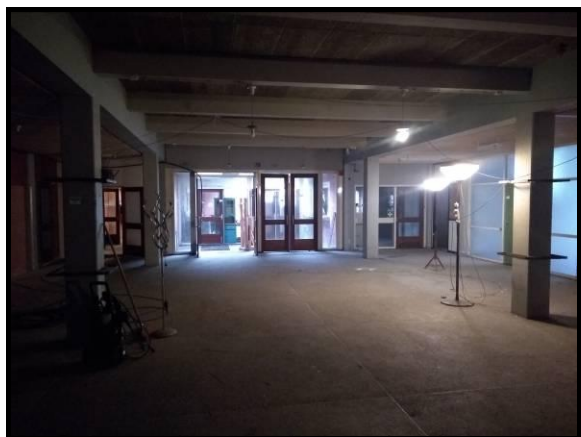
**Afbeelding 1. Impressie binnenruimtes**

De bebouwing aan de Azalealaan 115 beschikt over verschillende geschikte ruimtes met potentiële habitat voor winterverblijfplaatsen van vleermuizen. In enkele ruimtes zijn sporen (uitwerpselen en prooiresten) van vleermuizen aangetroffen. Alle geschikte ruimtes zijn waar mogelijk visueel geïnspecteerd. Hierbij zijn geen overwinterende individuen van vleermuizen waargenomen.
