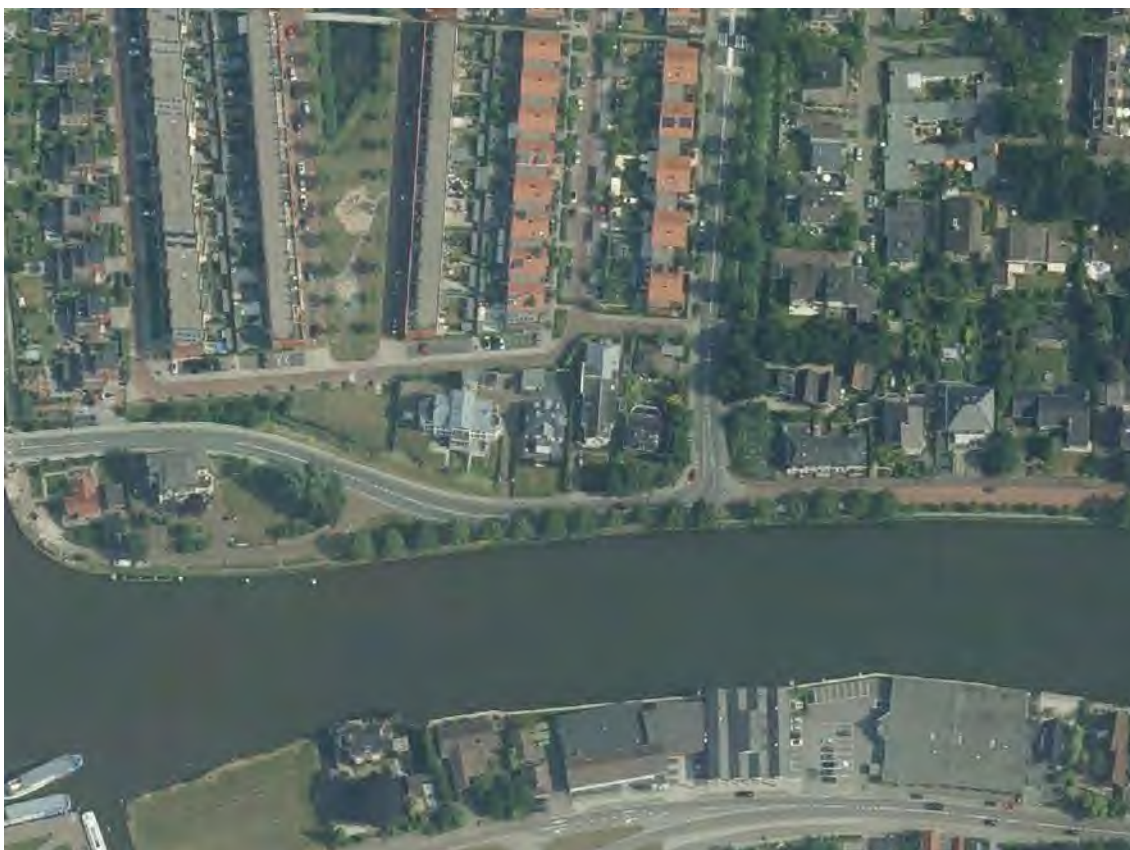
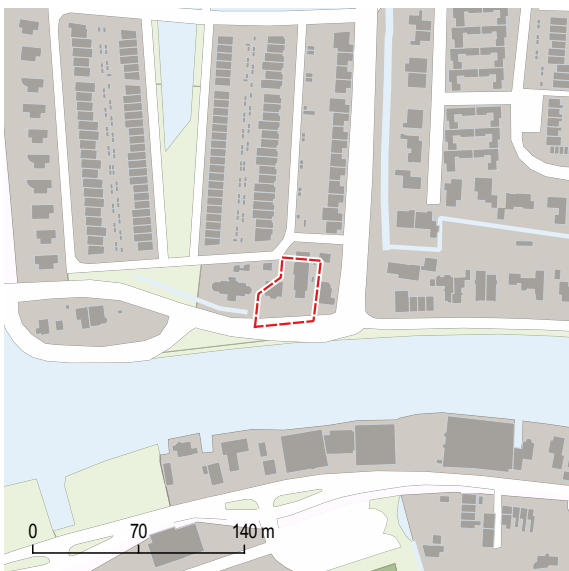
#### Landgoederen en buitenplaatsen - ID 603007

| naam | Buitenzorg |
| waardering | gemiddeld |
| toelichting | Als klein buitenplaatsje aan dijk nog goed herkenbaar, maar verder vooral ingebouwd door stedelijke uitbreiding. |

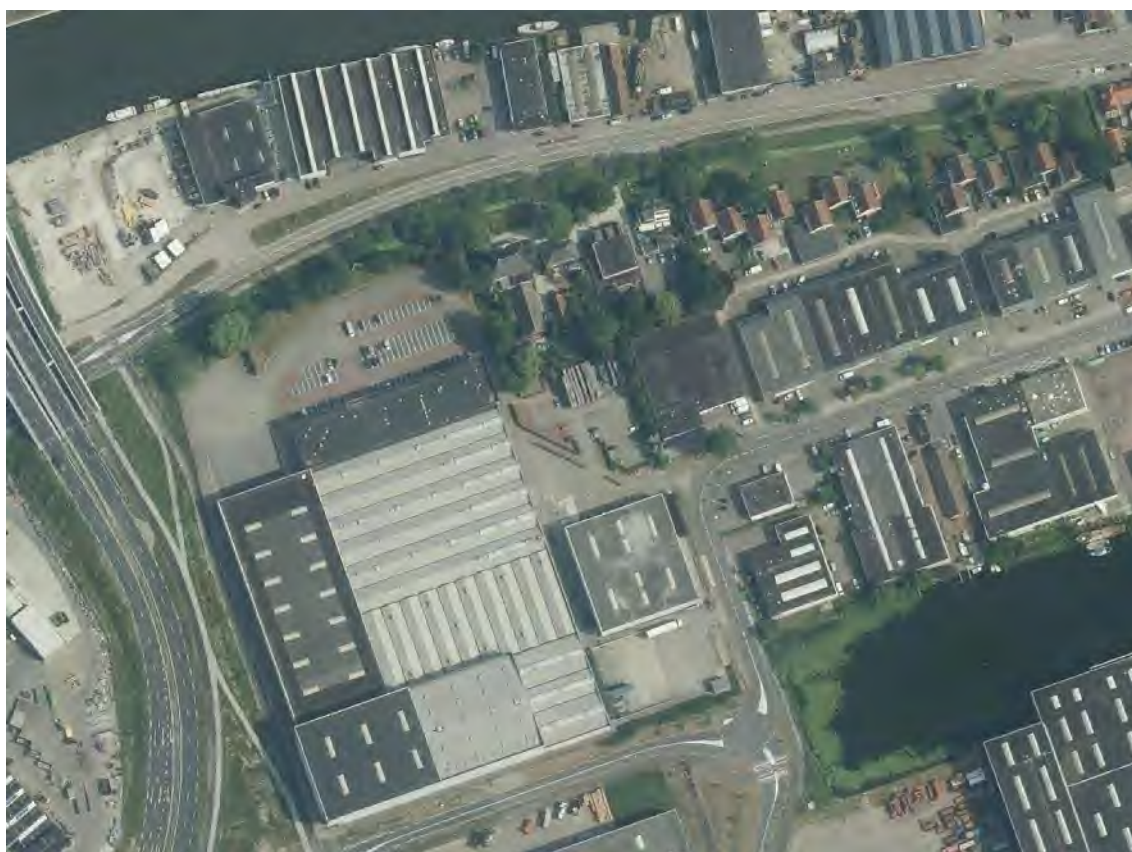
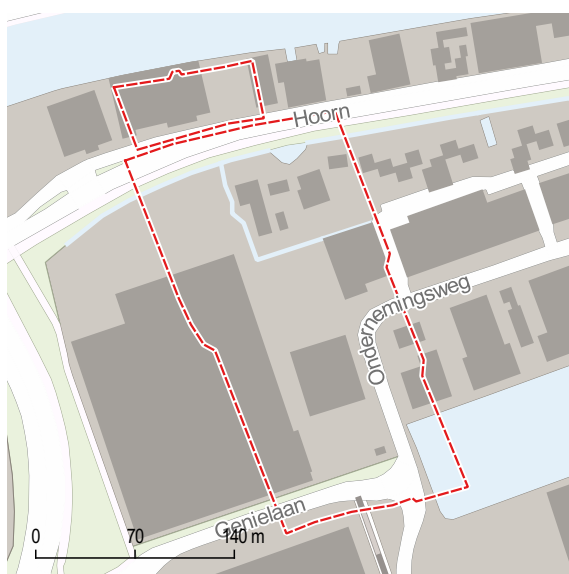
#### Landgoederen en buitenplaatsen - ID 603014

| naam | Klein Raadwijk |
| waardering | gemiddeld |
| toelichting | Historische bebouwing in het groen weliswaar nog aanwezig, maar verder vrijwel geheel in bedrijventerrein opgenomen. |

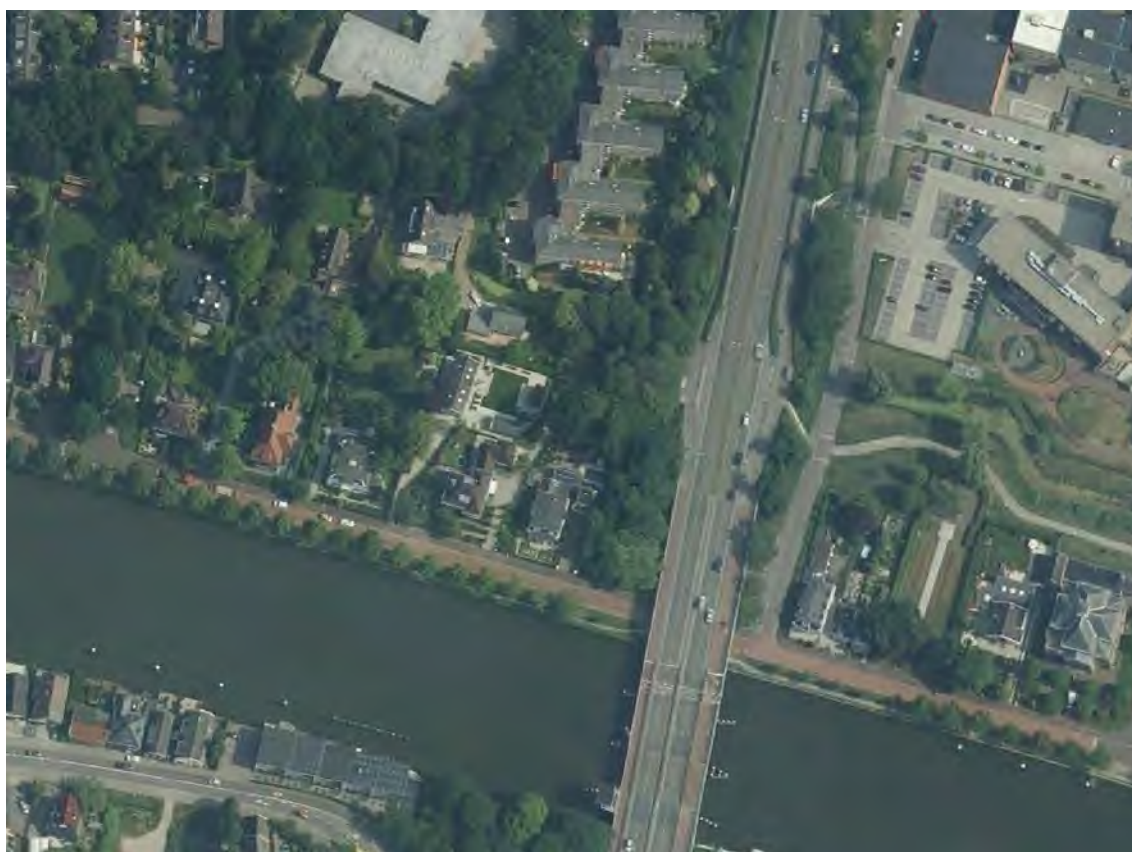
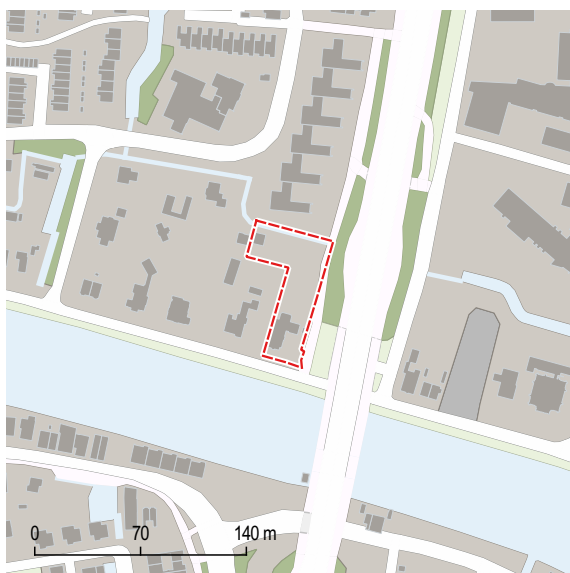
#### Landgoederen en buitenplaatsen - ID 603018

| naam | Meerderust |
| waardering | gemiddeld |
| toelichting | Klein buitenplaatsje met een villa uit de 19e eeuw. Voegt zich in rij met villabebouwing en daardoor niet meer opvallend. |

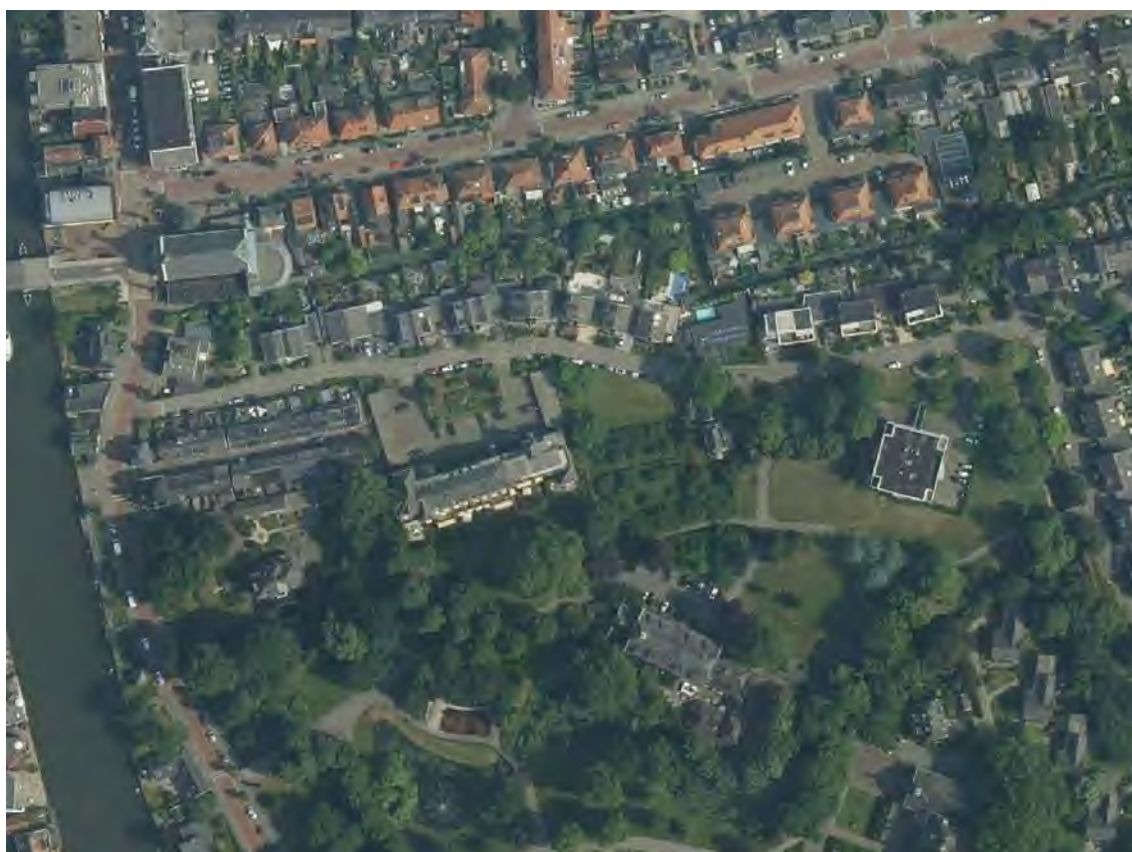
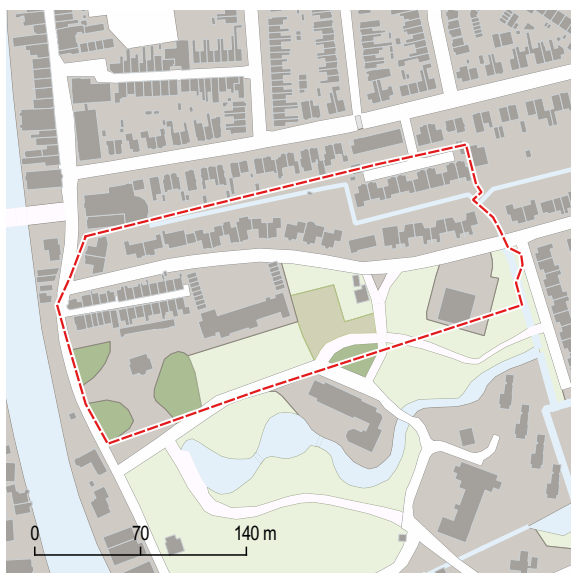
#### Landgoederen en buitenplaatsen - ID 603021

| naam | Rhijnstroom |
| waardering | gemiddeld |
| toelichting | Helft van de voormalige buitenplaats is inmiddels bebouwd. Het zuidelijke deel is als park bewaard gebleven, met daarin het huis. Park is later (2e kwart 20e eeuw?) naar zuiden toe uitgebreid. Dat deel valt buiten onze waardering. |

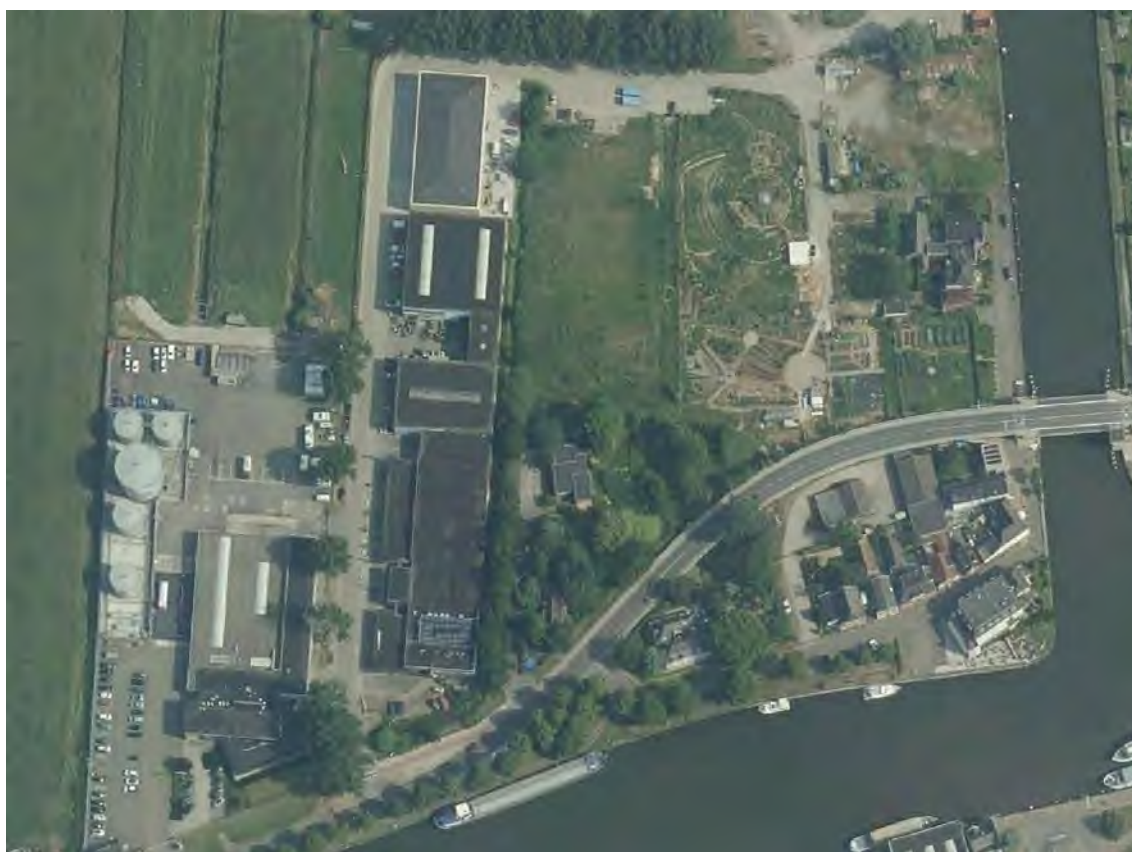
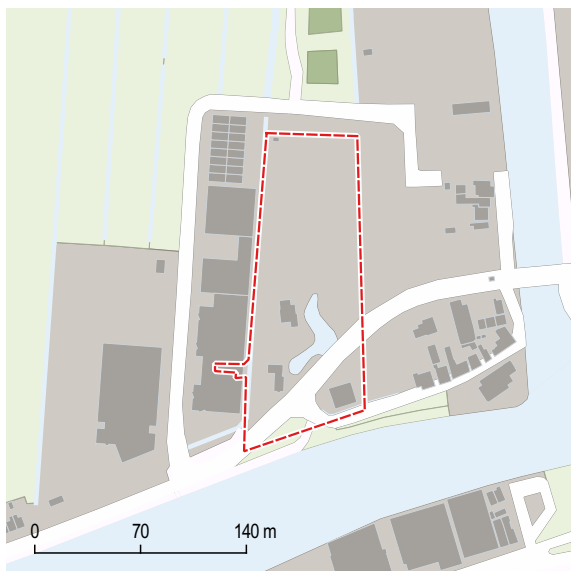
#### Landgoederen en buitenplaatsen - ID 603022

| naam | Rijnlust |
| waardering | gemiddeld |
| toelichting | Aangetast door doorsnijding met Oudshoornseweg. Enige bebouwing en waterpartijen geven nog een indruk van vroegere situatie. Noordelijk deel heel kwetsbaar door braakligging. |

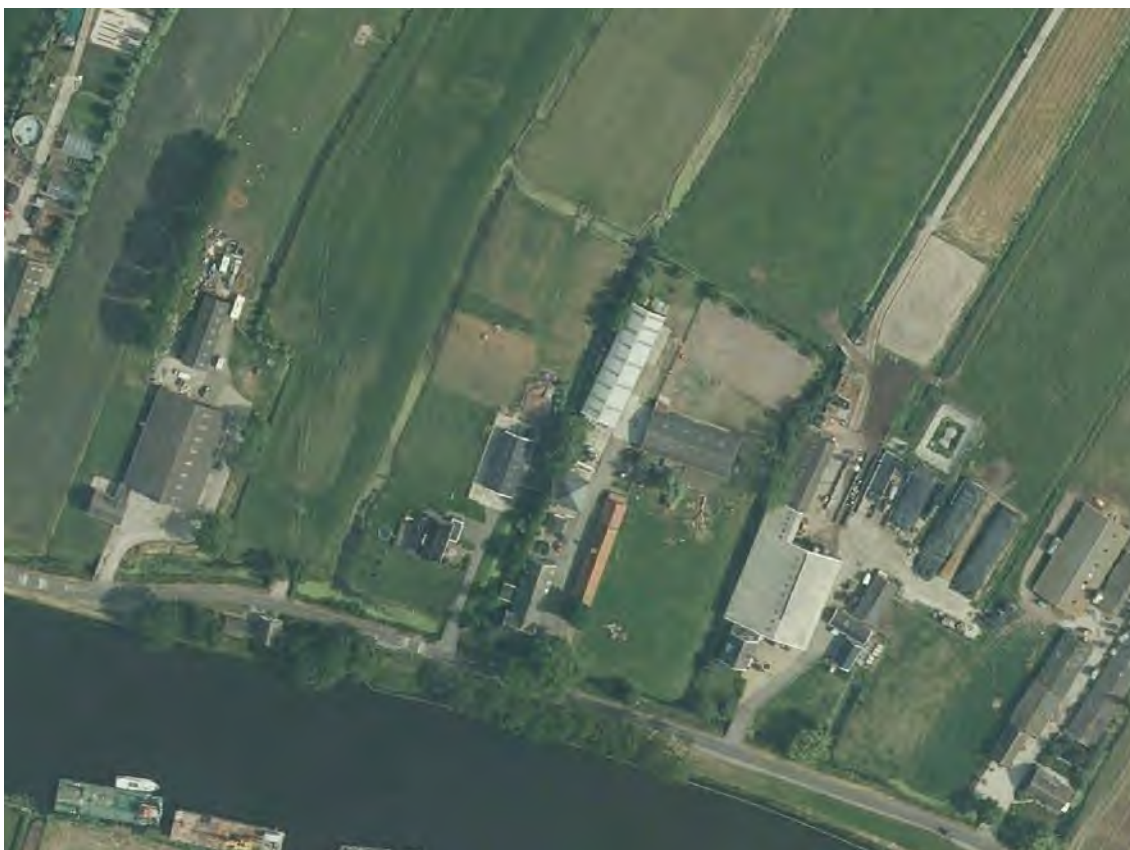
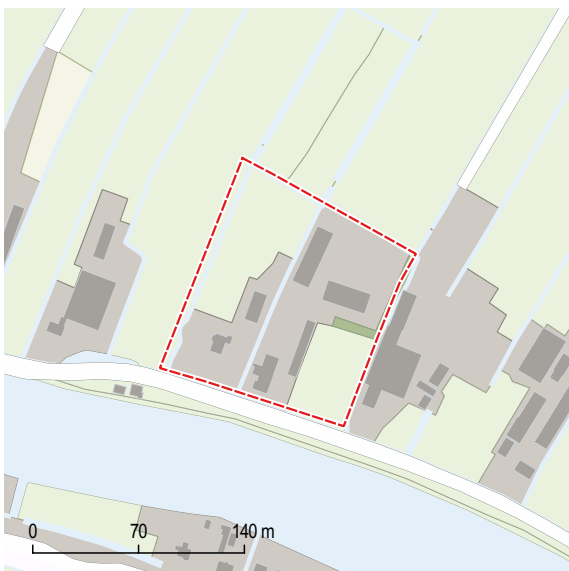
#### Landgoederen en buitenplaatsen - ID 603024

| naam | Ringburg |
| waardering | gemiddeld |
| toelichting | Als agrarisch erf bewaard gebleven buitenplaats, maar met nog enkele waardevolle relictten, zoals de slotenstructuur en het verbouwde relict van het oude huis. |

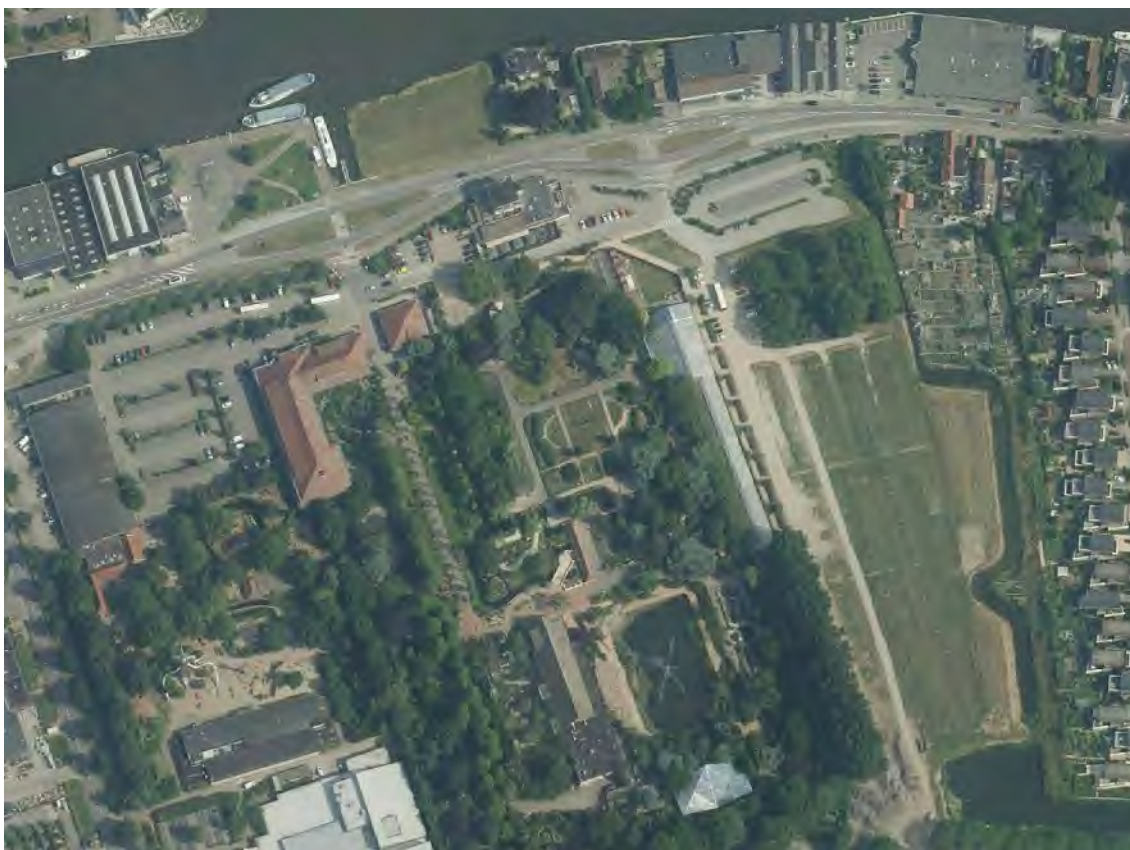
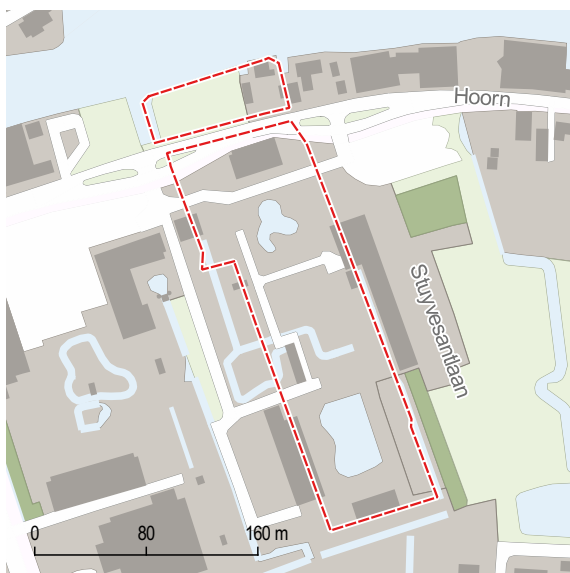
#### Landgoederen en buitenplaatsen - ID 603026

| naam | Rust en Werk |
| waardering | hoog |
| toelichting | Tot dierenpark omgevormde buitenplaats. Weliswaar anders ingericht, maar wel als 'groene parel' in verstedelijkt gebied goed herkenbaar. |

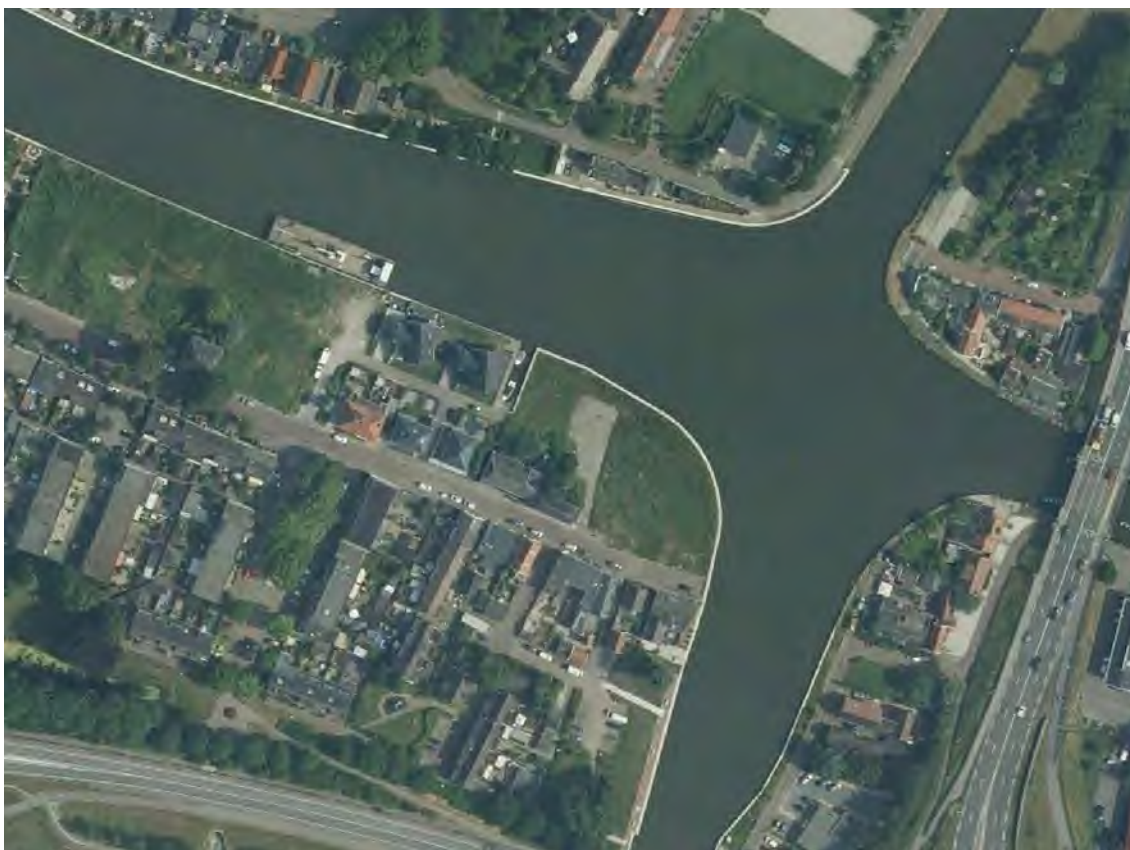
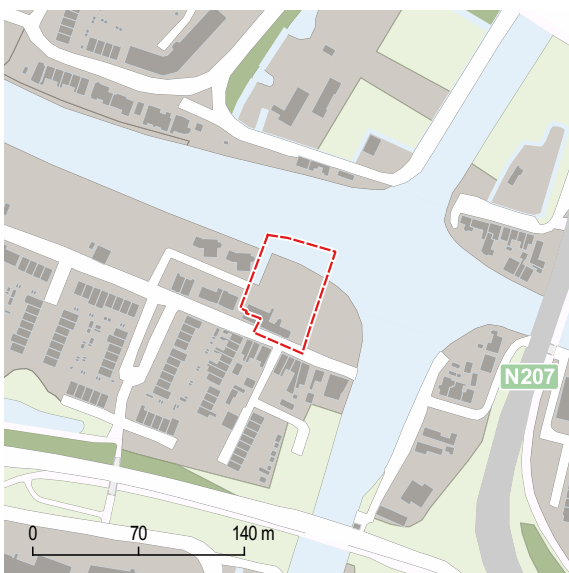
#### Landgoederen en buitenplaatsen - ID 603036

| naam | Zoete Rust |
| waardering | gemiddeld |
| toelichting | Buitenplaats als ruimtelijke structuur niet meer herkenbaar, maar hoofdgebouw als zeldzaamheid bewaard gebleven. |

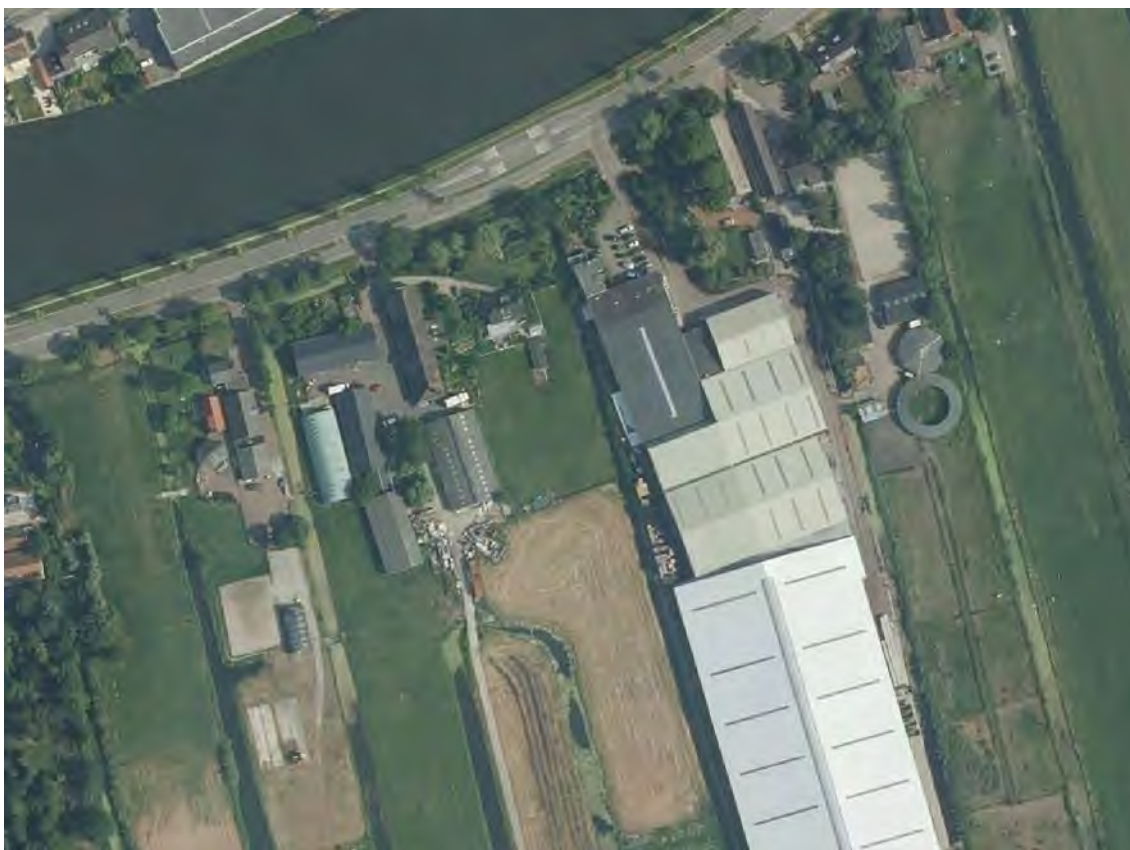
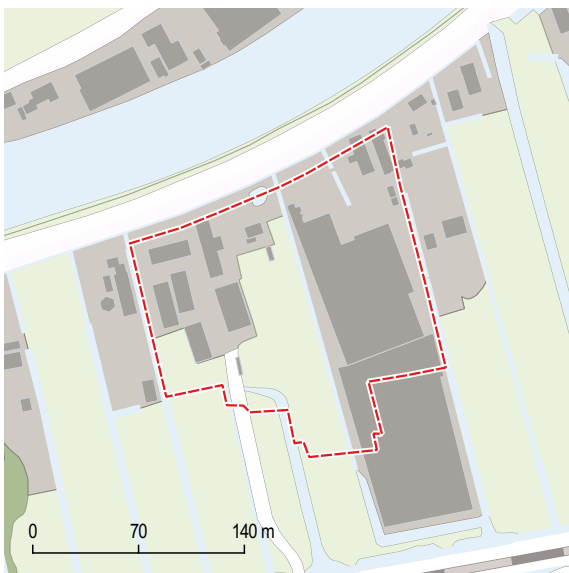
#### Landgoederen en buitenplaatsen - ID 603040

| naam | Bijenrust |
| waardering | gemiddeld |
| toelichting | Uiteengevallen in meerdere erven (al vóór 1832 het geval), nauwelijks tot niet meer herkenbaar als buitenplaats. Als boerenerf nog herkenbaar. |

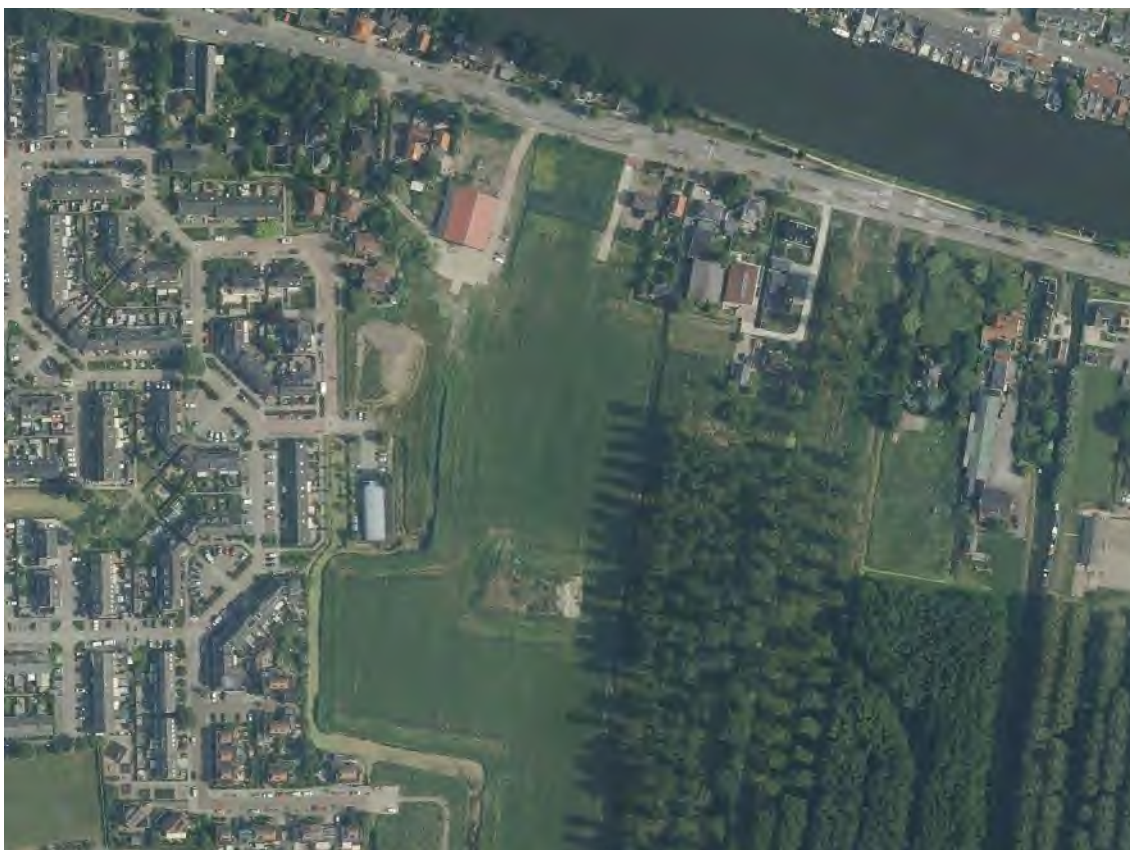
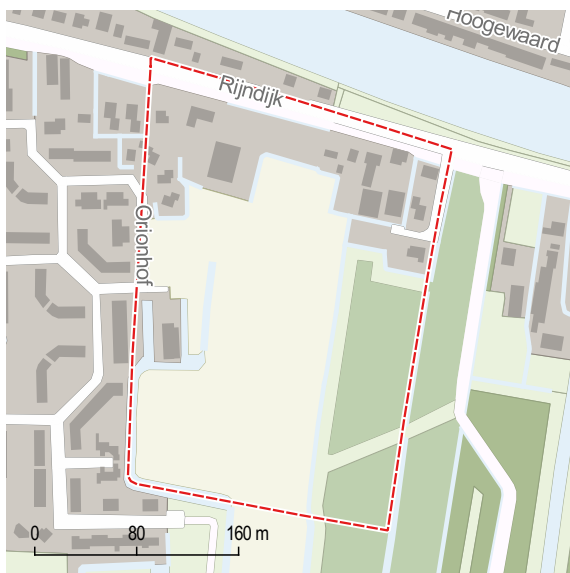
#### Landgoederen en buitenplaatsen - ID 603041

| naam | Hogenes, Rijnrust? |
| waardering | gemiddeld |
| toelichting | Oude buitenplaatskarakter grotendeels verdwenen, doch was al heel sober. |

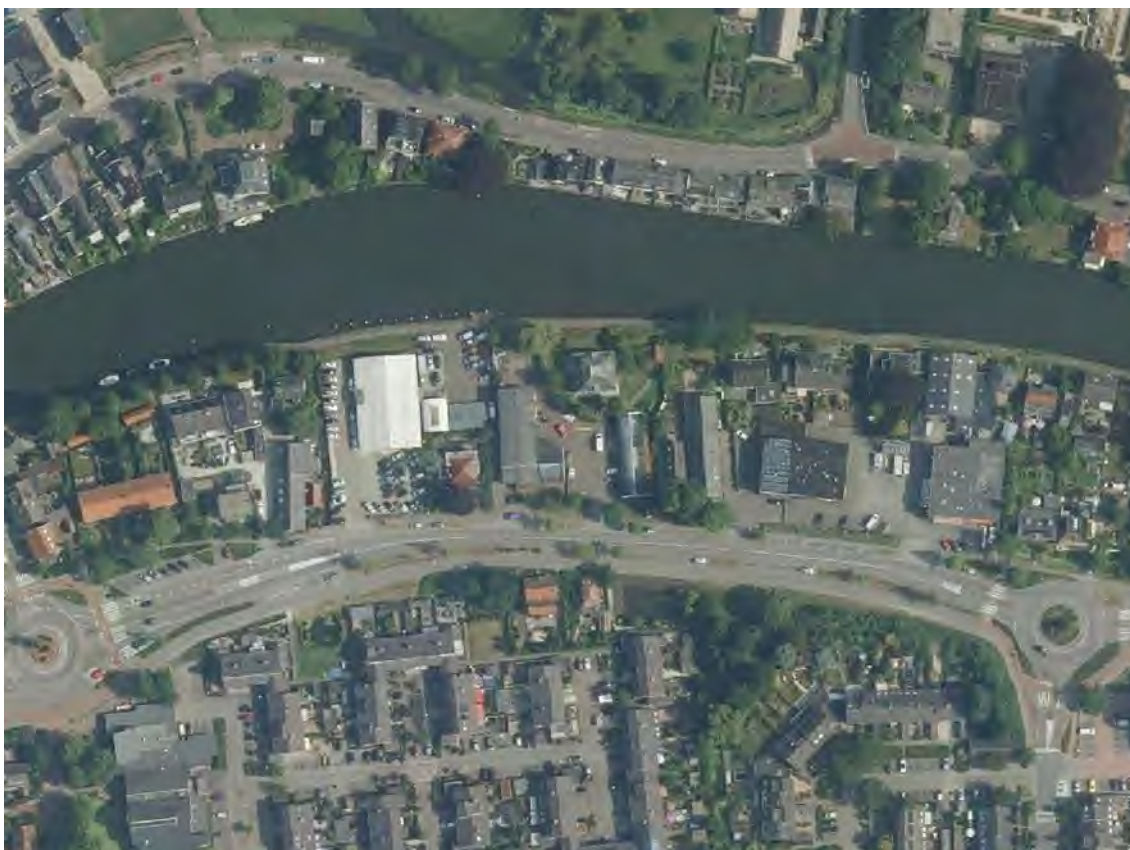
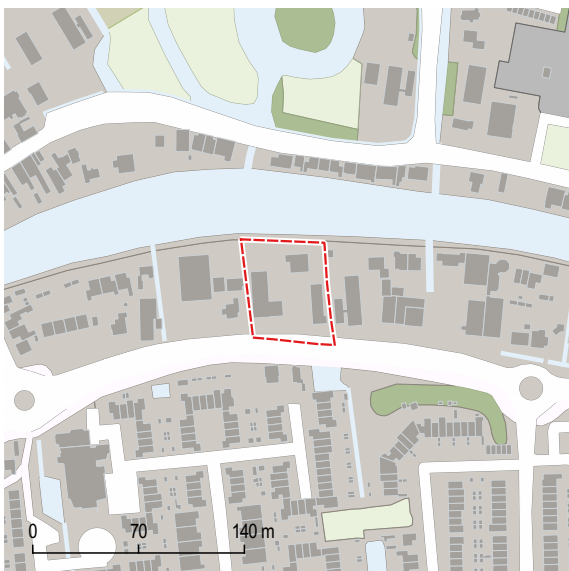
#### Landgoederen en buitenplaatsen - ID 603042

| naam | Poelzicht |
| waardering | gemiddeld |
| toelichting | Ondanks toename omliggende bebouwing is oude hoofdhuis aan de Rijn bewaard gebleven. Daaruit komt de belangrijkste ensemblewaarde. |

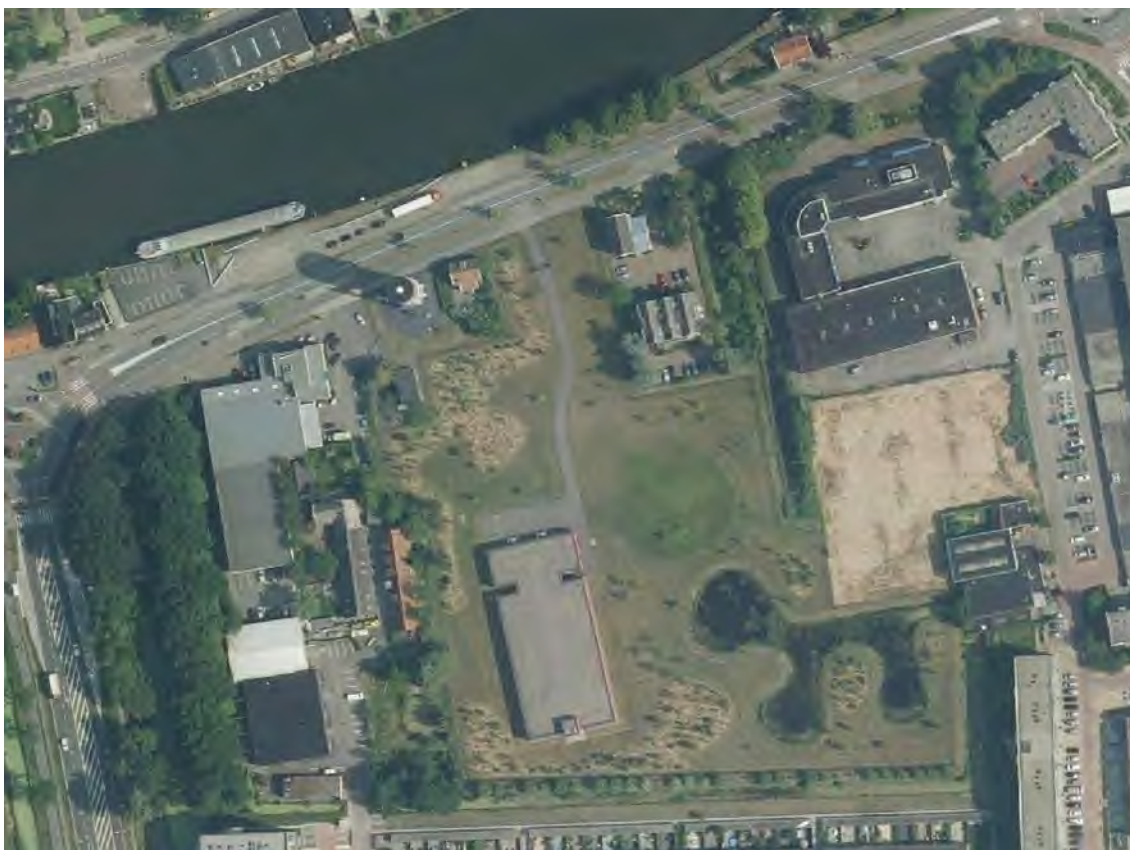
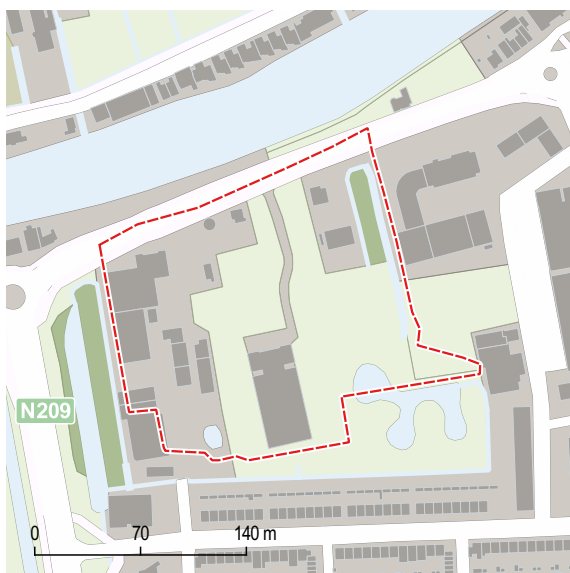
#### Landgoederen en buitenplaatsen - ID 603043

| naam | Rijnenburgh |
| waardering | gemiddeld |
| toelichting | Buitenplaatsaanleg grotendeels verdwenen, maar nog landelijk en hoofdgebouw nog op historische locatie (alhoewel verstopt door aangrenzend gebouw). |

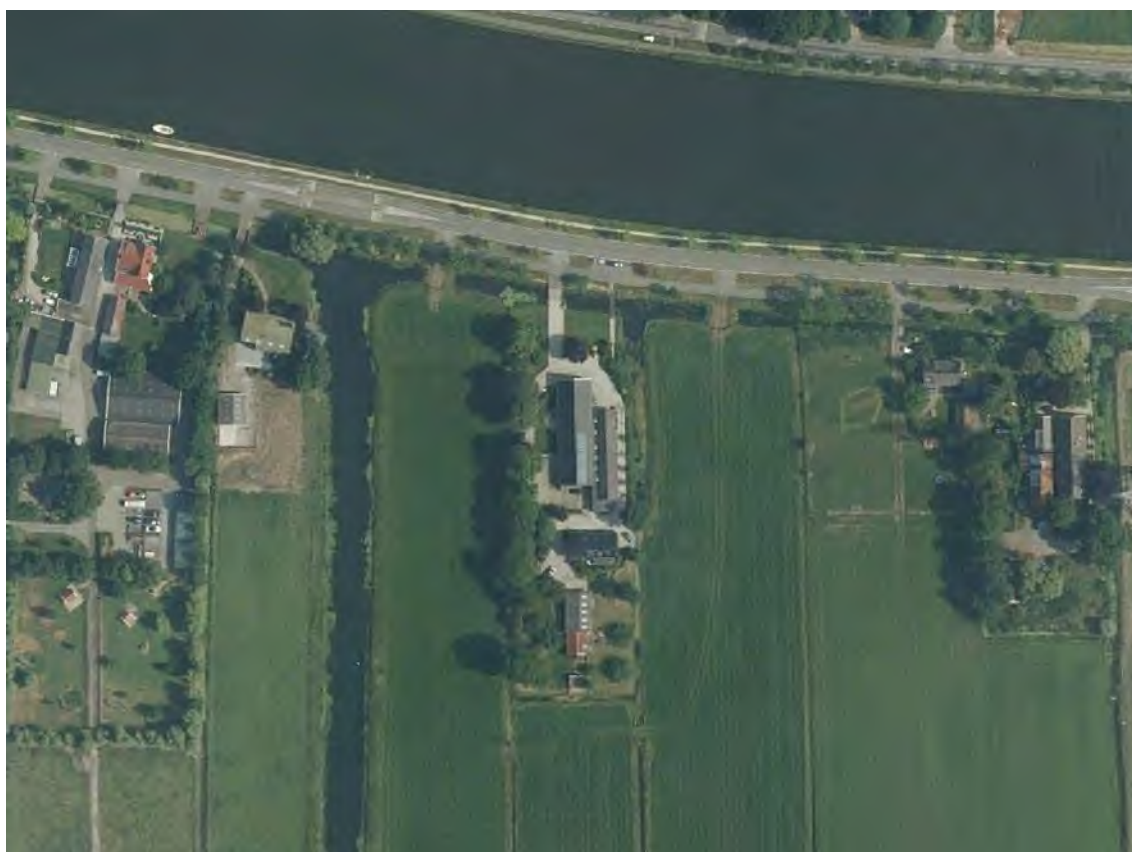
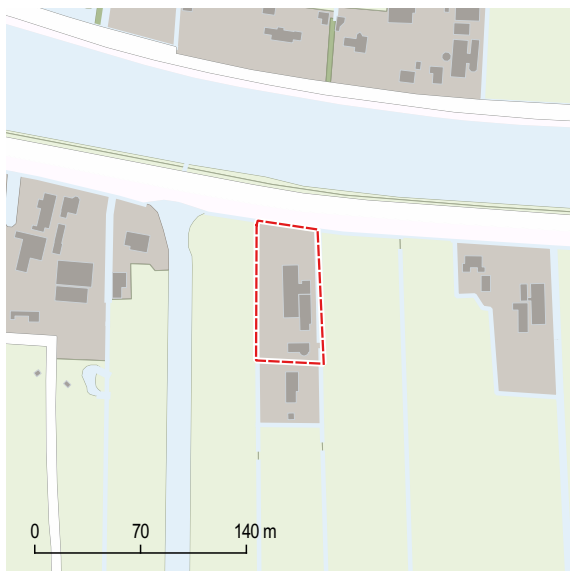
#### Landgoederen en buitenplaatsen - ID 603044

| naam | Stoopenburg |
| waardering | gemiddeld |
| toelichting | Nog een fraai historisch erf, maar van een buitenplaatsaanleg niets meer beleefbaar (al in 1832 niet meer, vermoedelijk). |

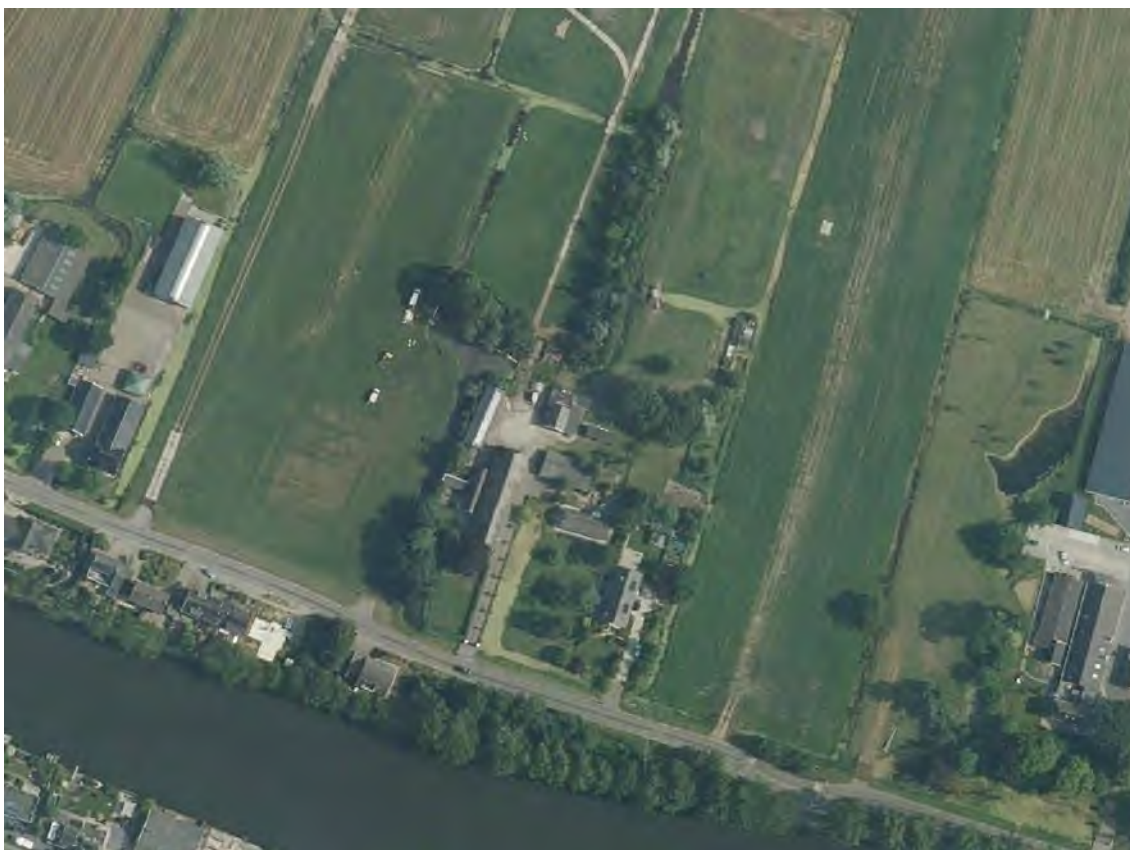
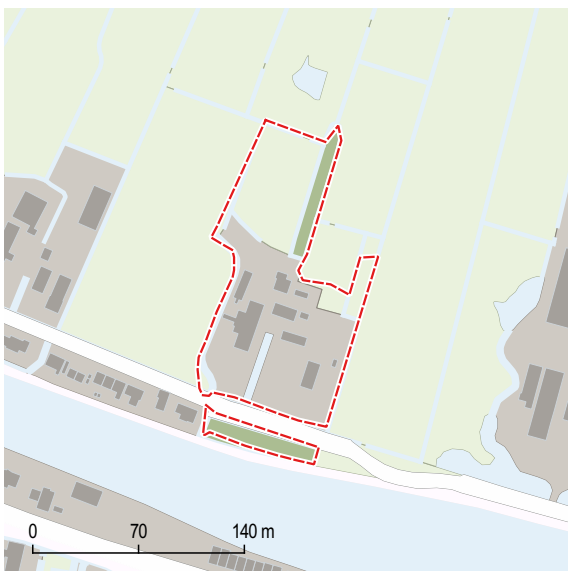
#### Landgoederen en buitenplaatsen - ID 603045

| naam | Bronstee |
| waardering | zeer hoog |
| toelichting | Bebouwing en erfinrichting nog grotendeels in historische toestand, en daardoor nog als buitenplaats herkenbaar. |

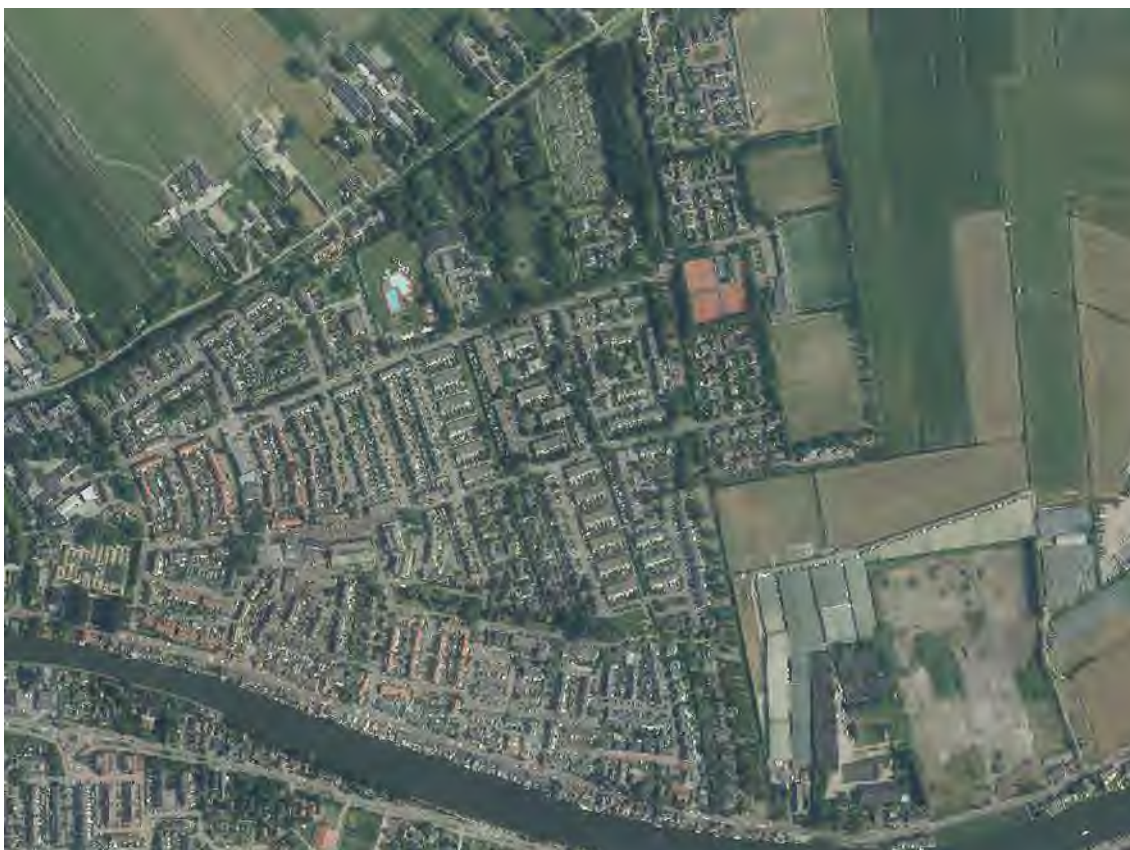
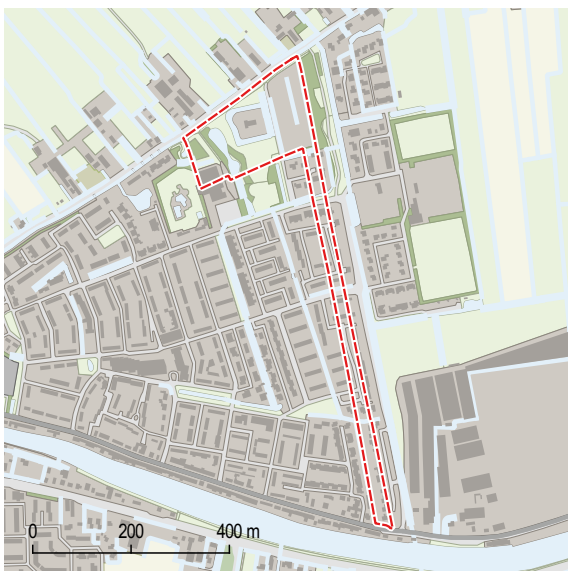
#### Landgoederen en buitenplaatsen - ID 603046

| naam | Den Tol |
| waardering | zeer hoog |
| toelichting | Als buitenplaatskern door bebouwing en gracht nog goed herkenbaar. De laan naar het zuiden is reeds lang verdwenen. |

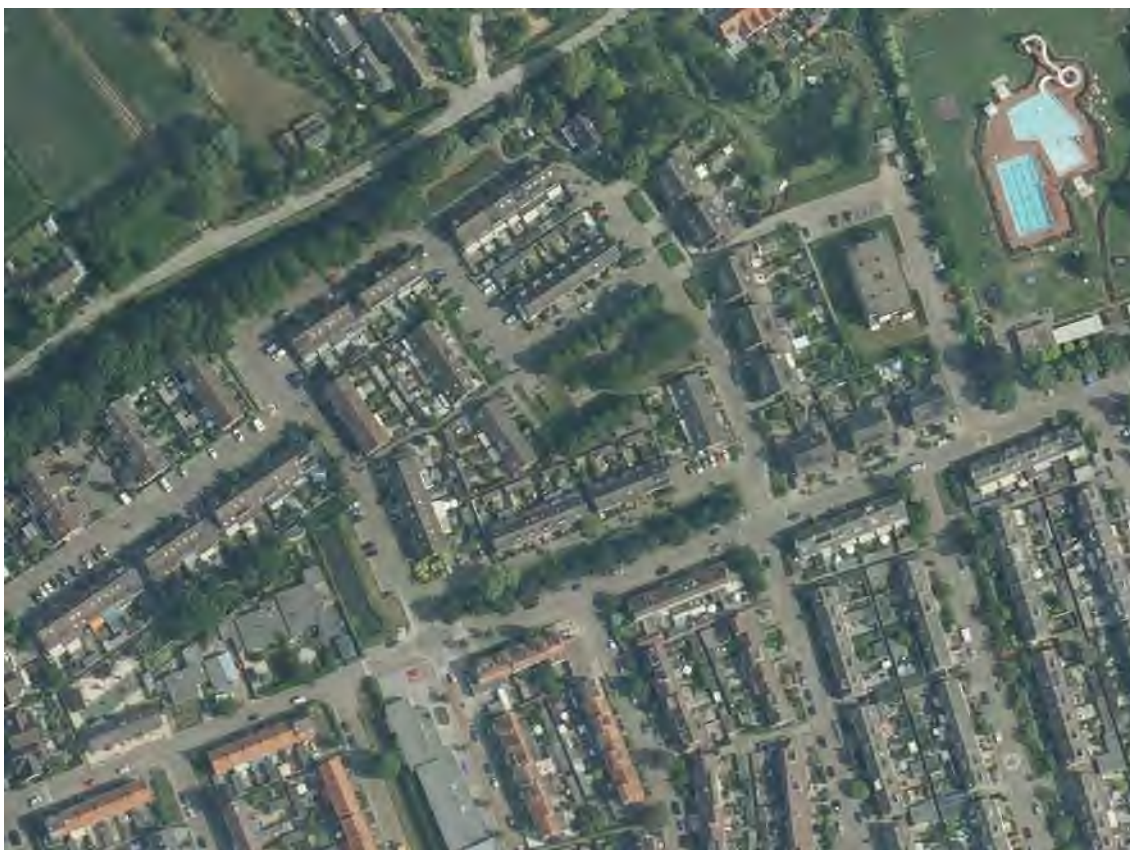
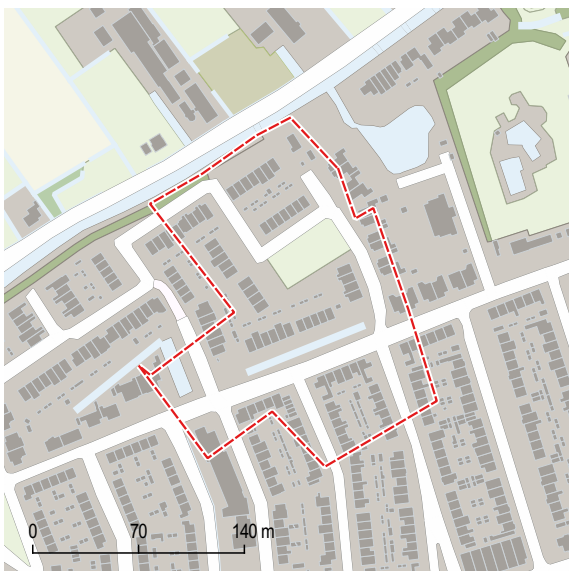
#### Landgoederen en buitenplaatsen - ID 603047

| naam | Klein Poelgeest |
| waardering | hoog |
| toelichting | Fraai agrarisch ensemble, doch van buitenplaatskarakter (zo dat er al meer was) niet veel meer herkenbaar. |

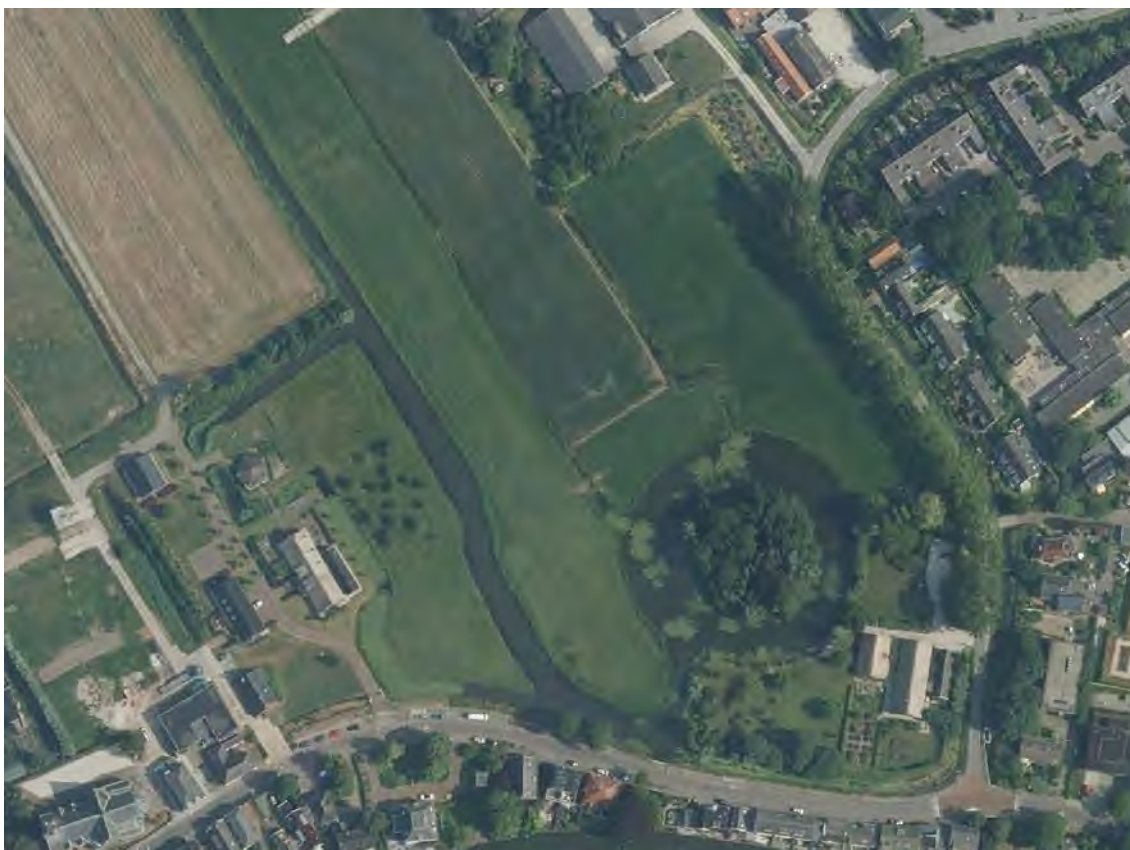
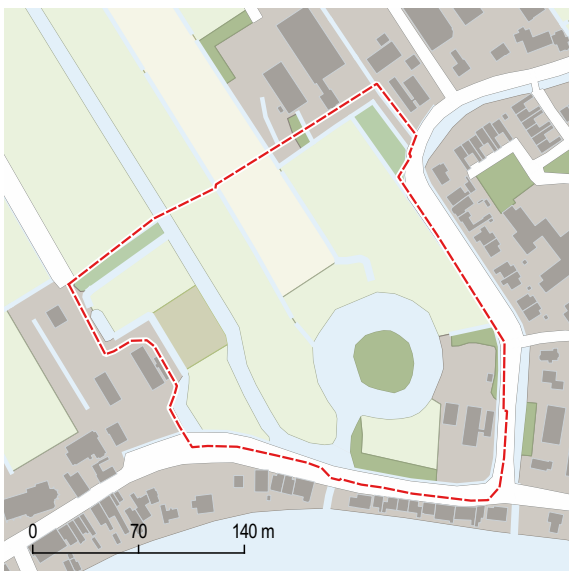
#### Landgoederen en buitenplaatsen - ID 603051

| <b>naam</b> | Groot Poelgeest |
| <b>waardering</b> | hoog |
| <b>toelichting</b> | Eén van de weinige omgrachte kasteelterreinen in de gemeente die nog herkenbaar zijn. Daardoor als bijzonderheid waardevol. |
