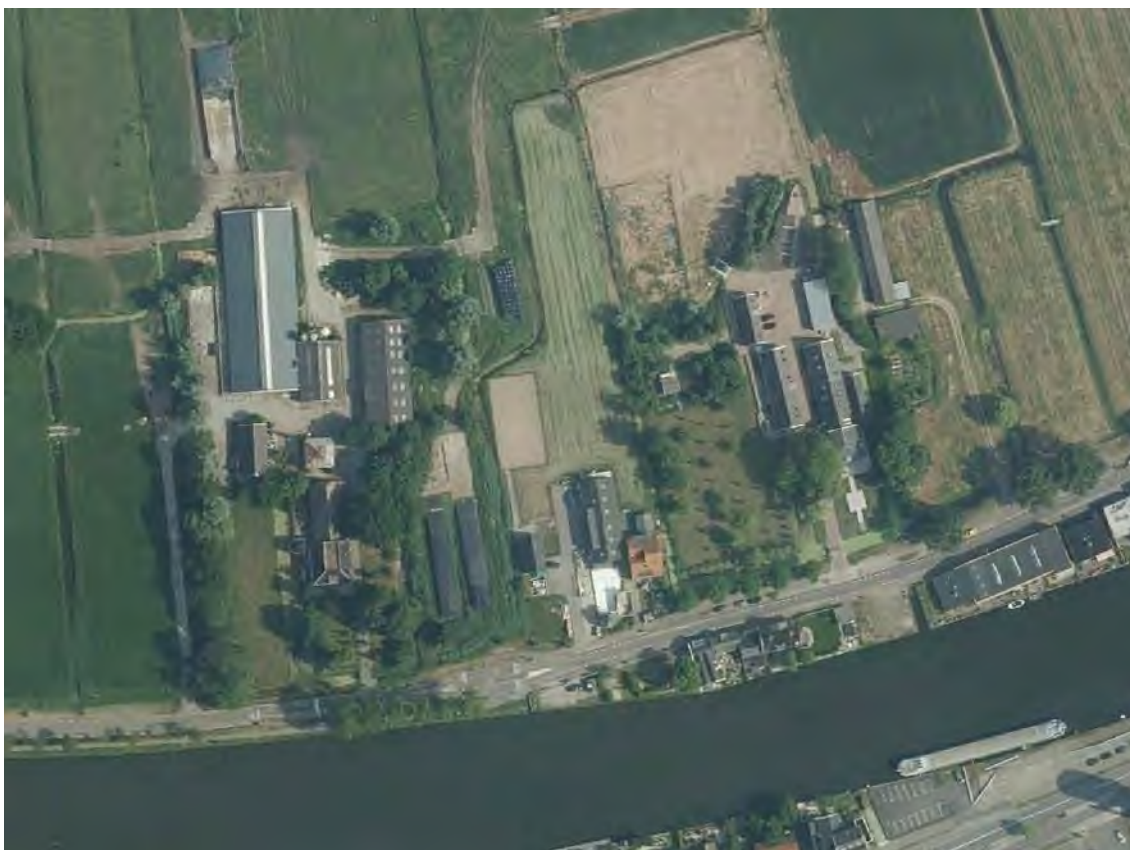
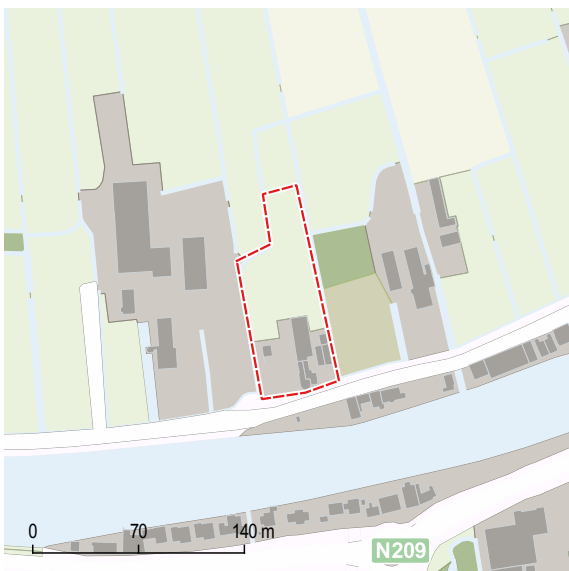
#### Landgoederen en buitenplaatsen - ID 603052

| naam | Rijnleven |
| waardering | gemiddeld |
| toelichting | Nog enige waarden in hoofgebouw en het feit dat de buitenplaats nog landelijk is, maar niet meer als buitenplaats herkenbaar. |

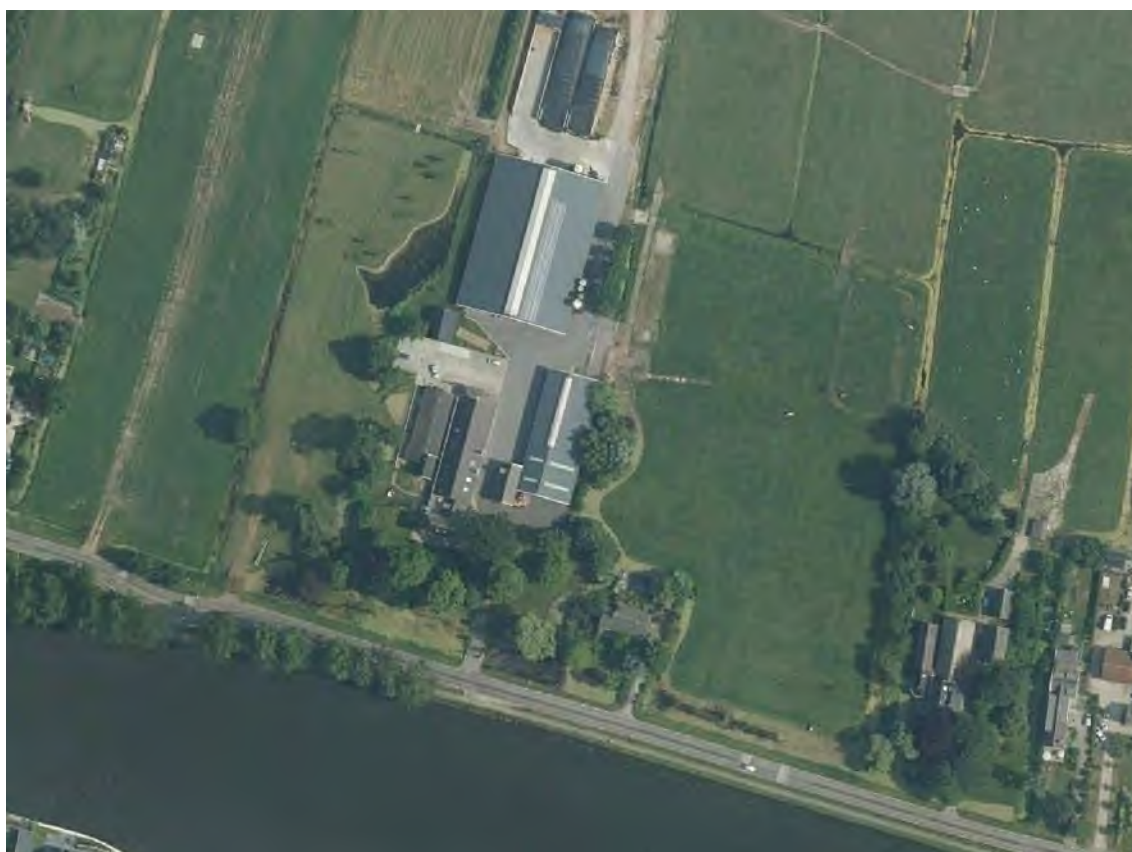
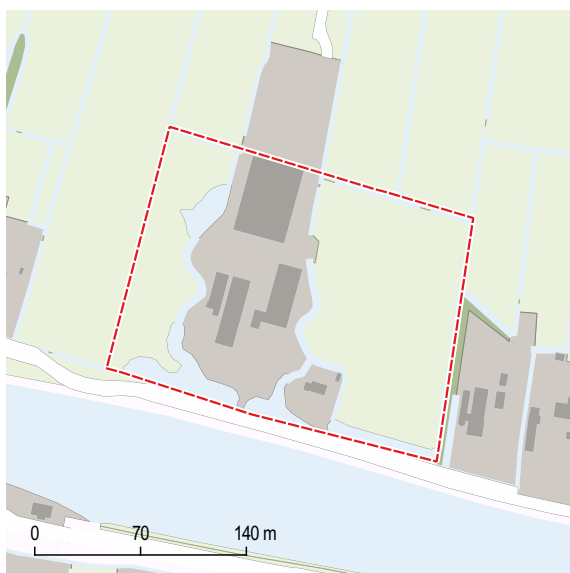
#### Landgoederen en buitenplaatsen - ID 603054

| naam | Rijnlust, Rijnhoeve |
| waardering | hoog |
| toelichting | Door monumentale bebouwing, hekpijlers en vijverpartijen nog goed als (voormalige) buitenplaats herkenbaar.<br>Agrarische bijgebouwen verstoren het ensemble enigszins. |

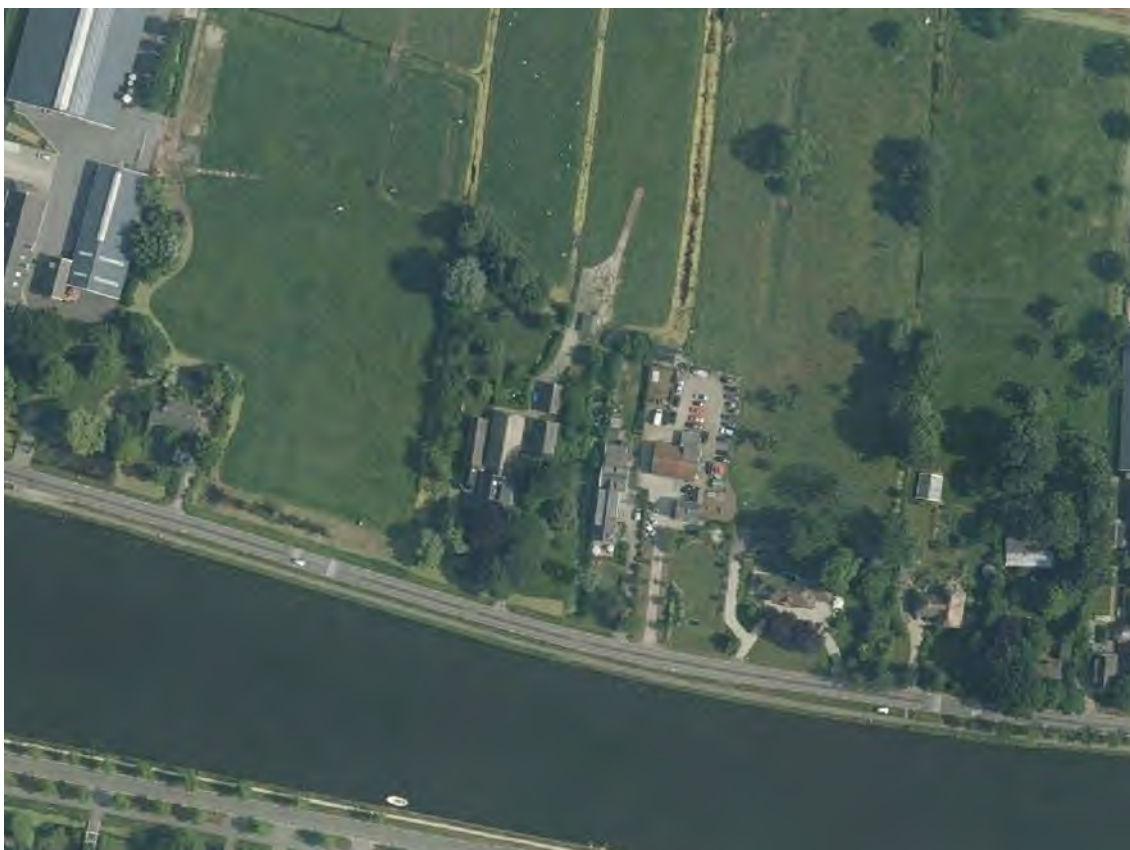
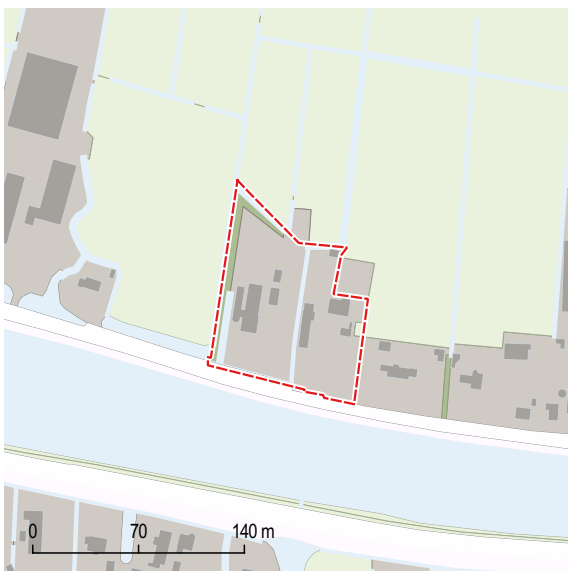
#### Landgoederen en buitenplaatsen - ID 603056

| naam | Vreedenslust |
| waardering | gemiddeld |
| toelichting | Bebouwing en slotenstructuur grotendeels nog historisch en nog landelijk gelegen, en daarmee deels nog als buitenplaats herkenbaar. |

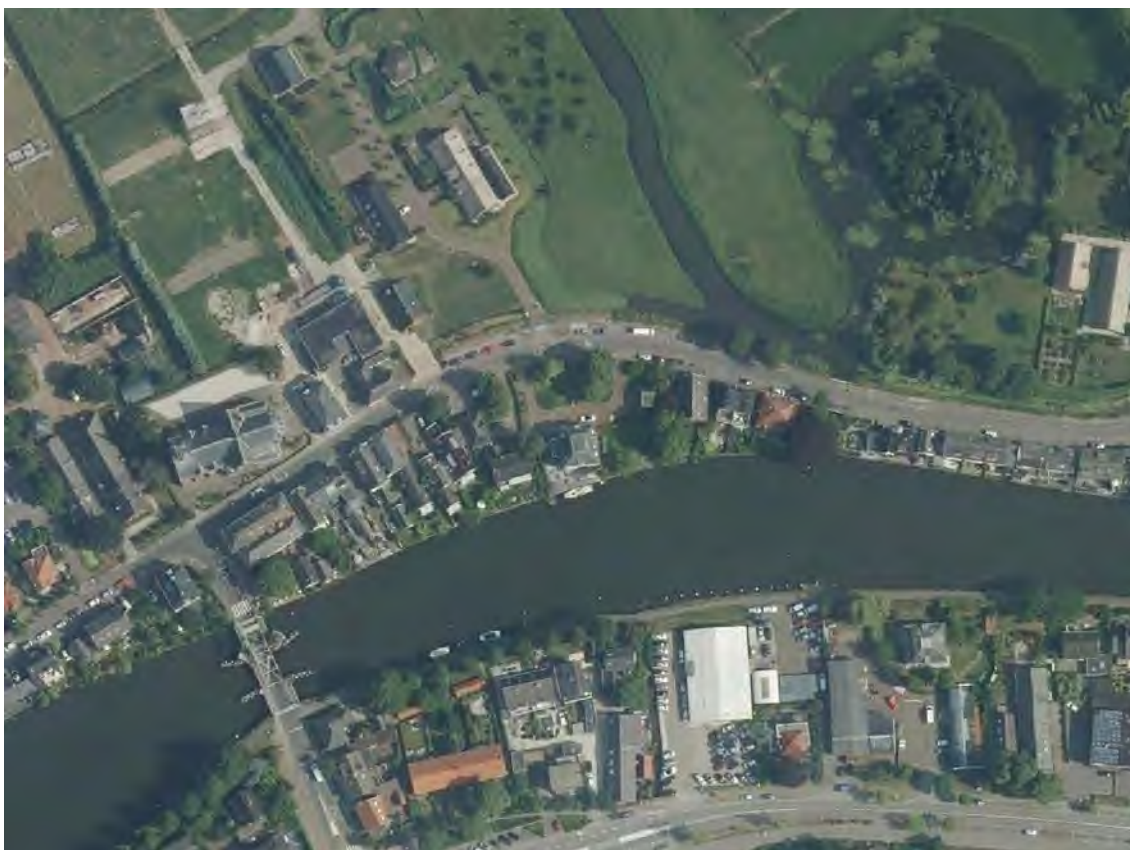
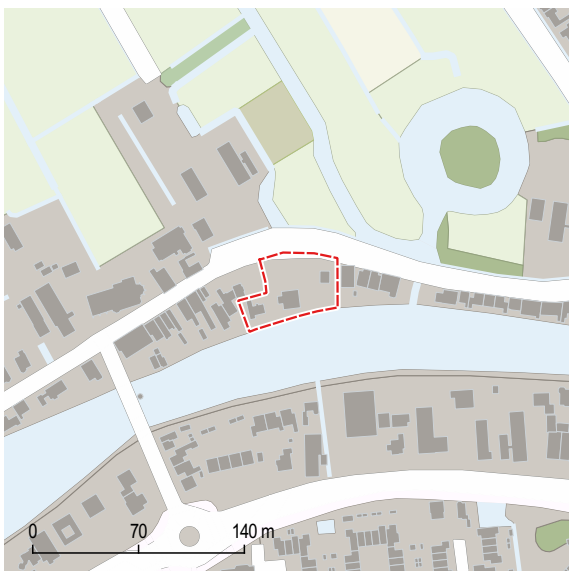
#### Landgoederen en buitenplaatsen - ID 603059

| naam | Bijldorp, Vrijheid-Blijheid |
| waardering | hoog |
| toelichting | Kleine buitenplaats, nog relatief gaaf bewaard met huis en tuin. |
