# Actualisatie

## Landschappelijke inpassing Wijkdijk 34

| Titel | Actualisatie Landschappelijke inpassing Wijkdijk 34 |
| Projectnummer | 22A022 |

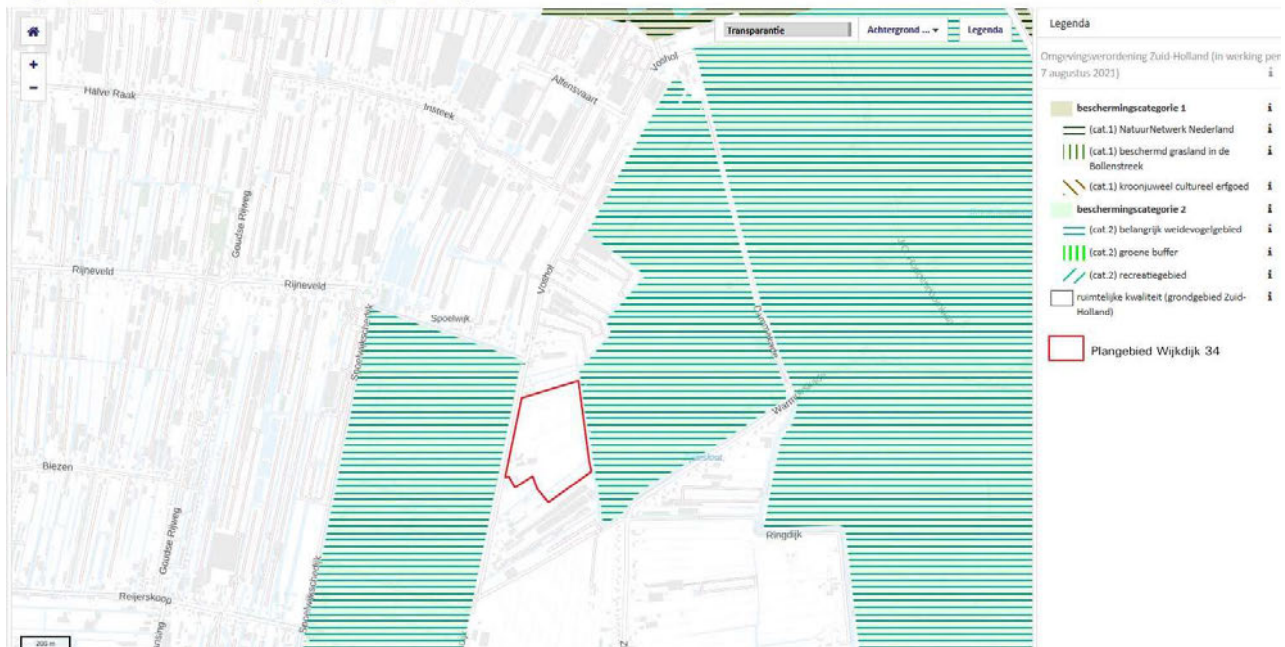
Afbeelding 1: Belangrijk weidevogelgebied ten oosten van het plangebied

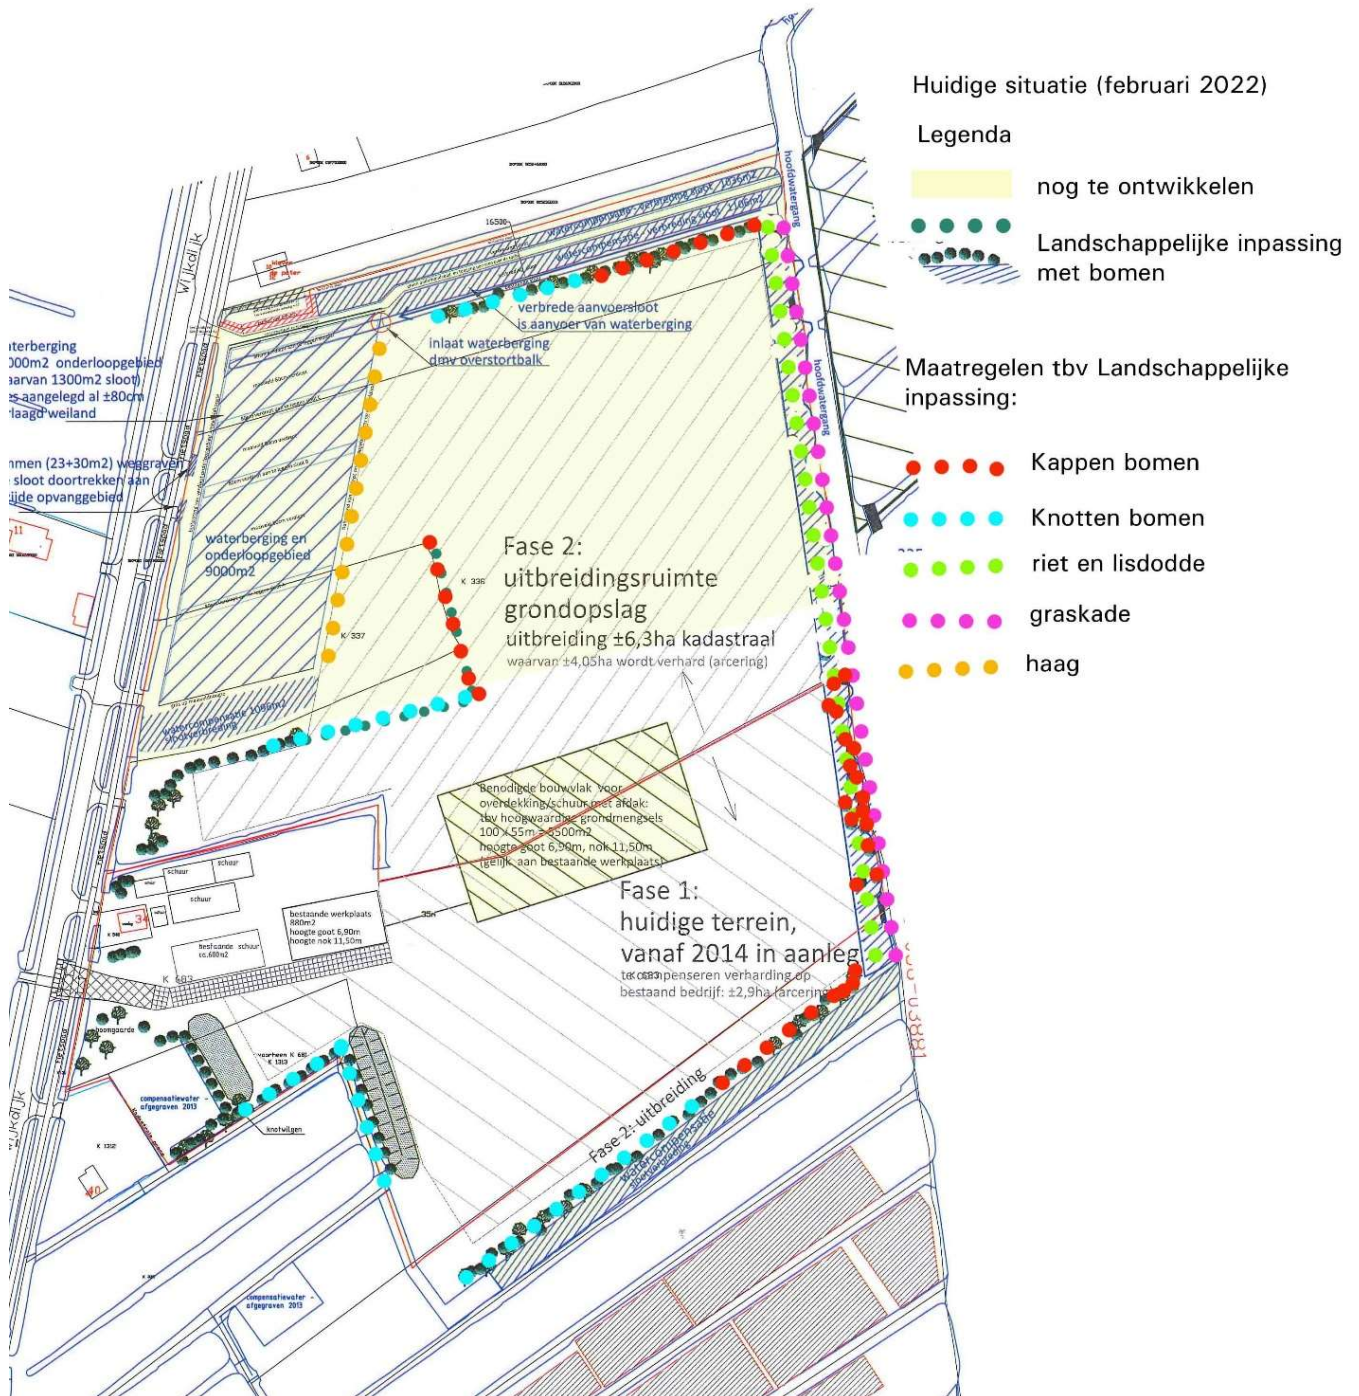
*Afbeelding 5: Maatregelen tbv de landschappelijke inpassing*

- Op de graskade aan de oostzijde: te verwijderen lengte is zo'n 130m<sup>1</sup>
- Aan de zuidzijde: bomen tot 100 meter aan de westzijde van de hoofdwatgang, dus 100m<sup>1</sup>
- Ter hoogte van het meest recent aangekochte kwekerij perceel (aan de noordzijde van de gebouwen) aan de oostzijde van dit perceel de bomen in noord-zuidrichting, zo'n 50m<sup>1</sup>
- Aan de noordzijde: langs de verbrede aanvoersloot tot 100 meter aan de westzijde van de hoofdwatgang, dus 100m<sup>1</sup>
- Totaal wordt 380m<sup>1</sup> bomen verwijderd

- Aan de zuidzijde, zo'n 100m<sup>1</sup>
- Bomen aan de westzijde (ten zuiden van het toegangspad), zo'n 110m<sup>1</sup>
- Bomen aan de noordzijde van fase 1, evenwijdig aan het meest recent aangekochte kwekerij perceel, in oost-west richting, zo'n 50m<sup>1</sup>
- Aan de noordzijde, zo'n 70m<sup>1</sup>
- Totaal wordt 330m<sup>1</sup> teruggezet tot knotstoof

- De watergang voor opvangwater, de voorzuivering, wordt langs de oever ingeplant met Riet en Kleine lisdodde als hoge vegetatie. Lagere vegetatie bestaat uit Gele lis, Watermunt, Kattenstaart, Moerasspirea, Grote egelskop en Slangenwortel. De plantverhouding is 50% hoge vegetatie en 50% lage vegetatie. De plantdichtheid is 5 planten per m<sup>2</sup> (tevens m<sup>1</sup>). De oevers aan beide zijden van de voorzuivering worden hiermee ingeplant.

- Tussen de voorzuivering en de hoofdwatgang ligt een 4 meter brede 'graskade'. Dit is een graskade die goed bereikbaar is om het beheer van de voorzuivering uit te voeren.
- Aan de oostkant (135m<sup>1</sup>) van het onderloopgebied wordt een gesloten haag aangeplant. De haag heeft een breedte van 1,5 meter. De haag wordt opgebouwd uit Wilde kardinaalsmuts, Wilde liguster, Rode kornoelje, Sleedoorn, Vlier en Gelderse roos. In gelijke verhouding: aanplant 6 stuks van een soort in een cluster, 2 stuks per m<sup>1</sup>.
  - De haag heeft een lengte van 135m<sup>1</sup>
  - 1170 struiken/bomen
