# Actualisatie

## Landschappelijke inpassing Wijkdijk 34

| Projectnummer | 22A022 |
| Datum uitgave | 11 maart 2022 |

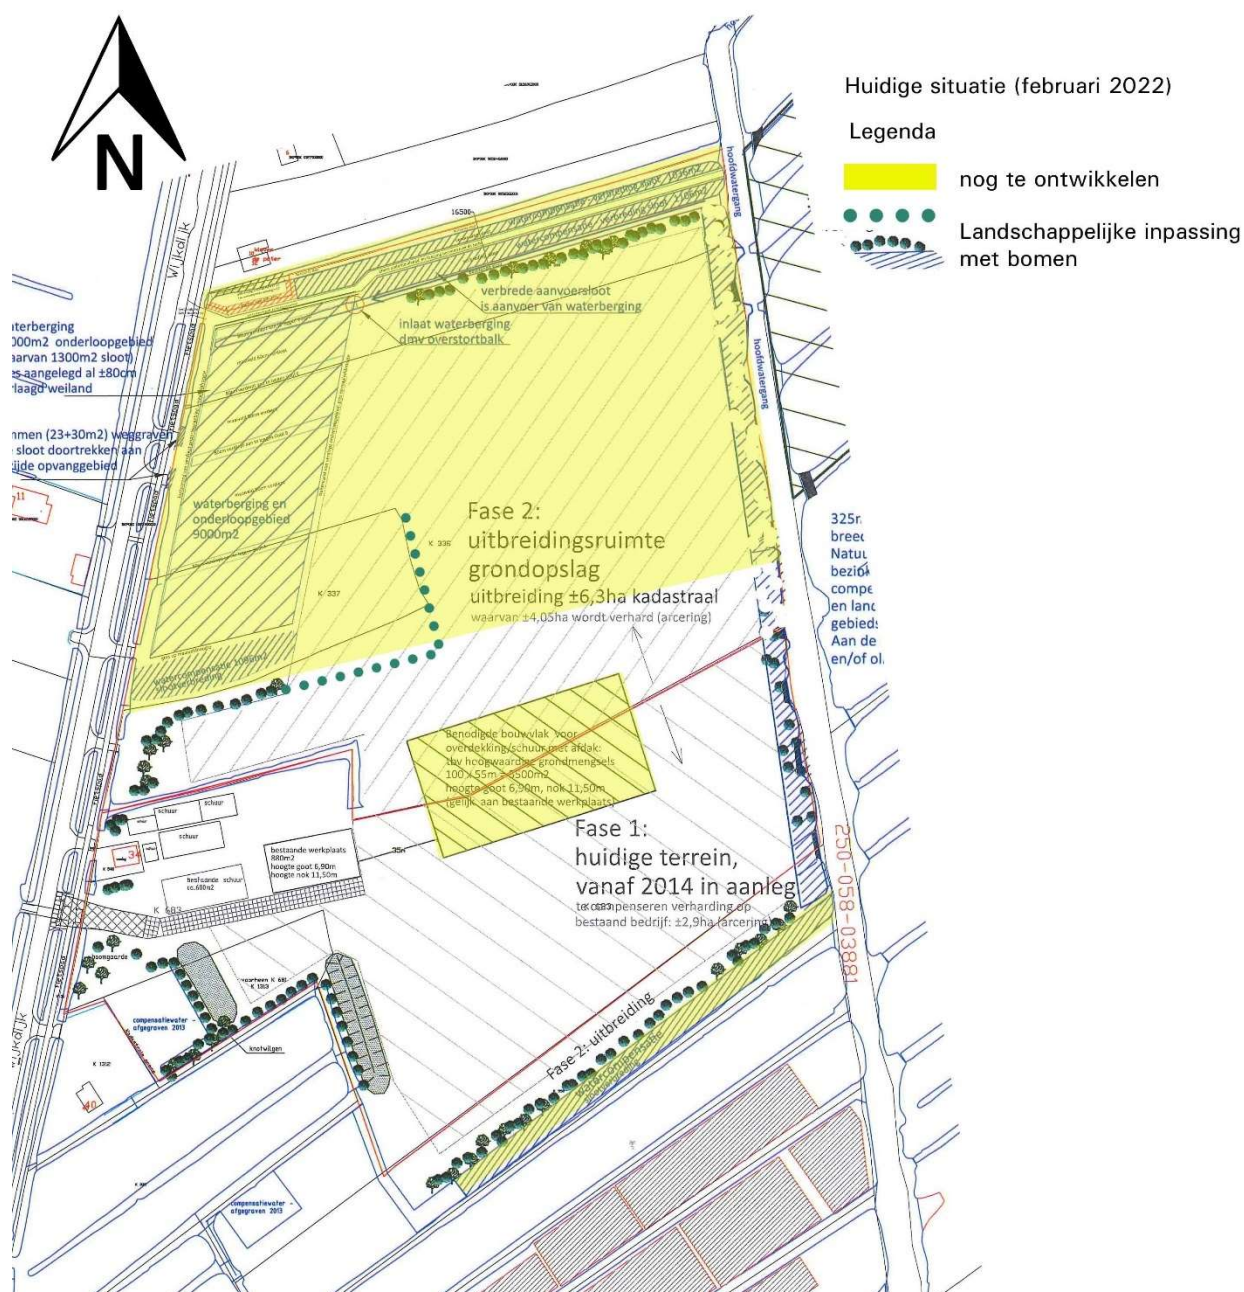
*Afbeelding 2: Huidige situatie Wijkdijk 34 fase 1 en fase 2*

'Fase 1' is sinds 2014 in aanleg. De gebouwen (m.u.v. de kap) staan er en de grondbunkers zijn aangelegd. Het terrein is in gebruik. In tegenstelling tot het ontwerp uit 2012 zijn er rondom geen keerwanden aangelegd. Het ontwerp van de landschappelijke inpassing ter hoogte van de geplande keerwanden heeft daarom een andere invulling gekregen.

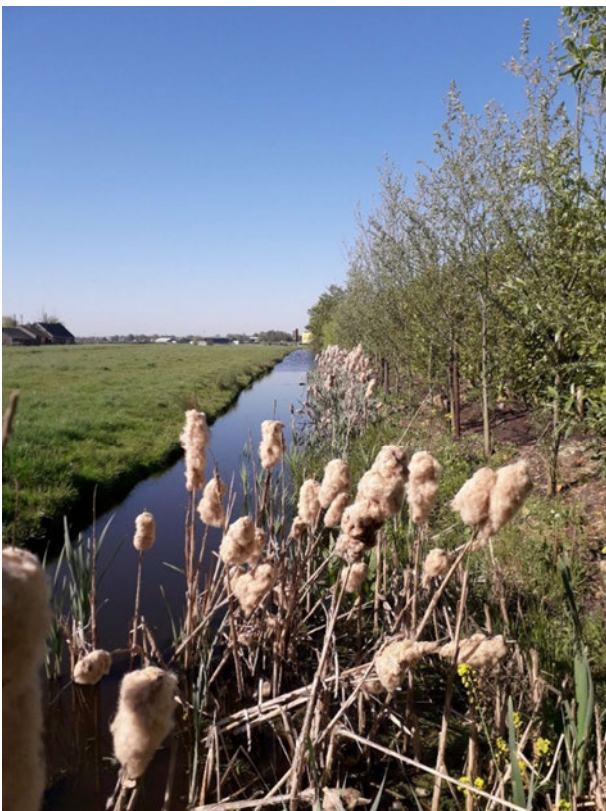
*Afbeelding 3: Bomen en struiken aan de zuidzijde (opname van oost naar west)*

Aan de zuidzijde is geen keerwand aangelegd. De 5 meter brede strook met struiken is vervangen door een graskade met bomen en struiken. Ten zuiden (op de foto aan de linkerzijde) van deze strook zal een watercompensatie worden aangelegd.

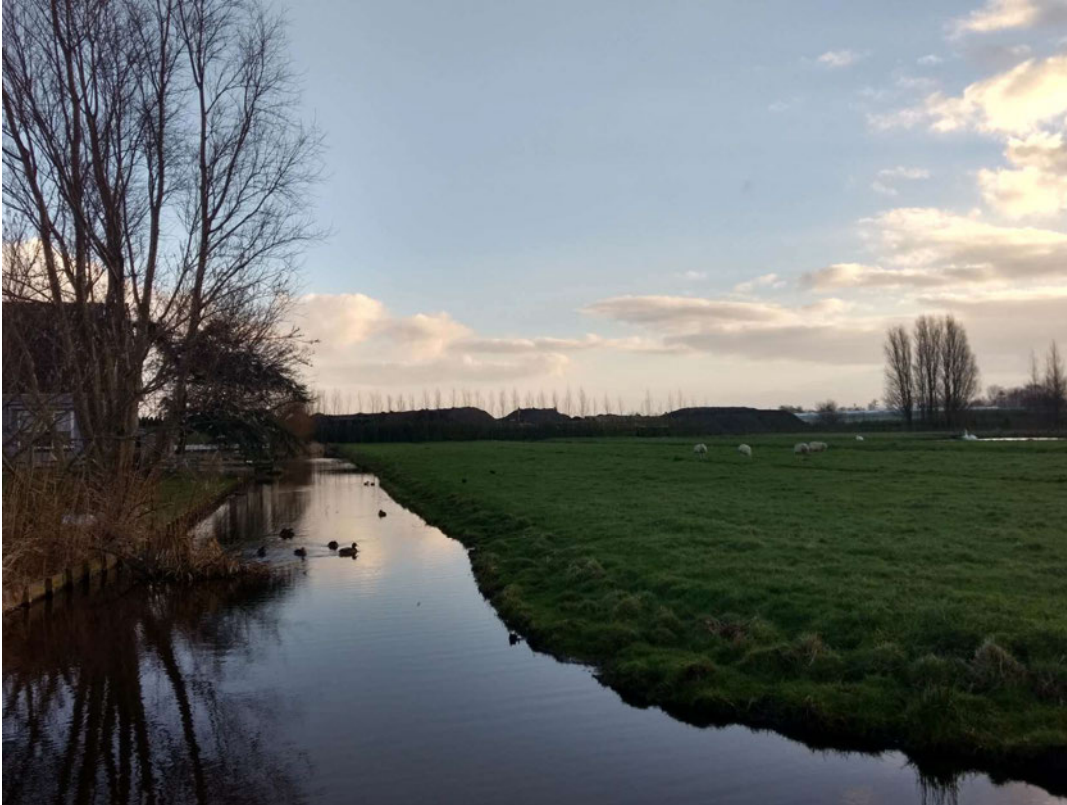
*Afbeelding 4: Wilgen aan de westzijde van de grondoverslag*

Aan de westzijde is geen keerwand aangelegd. Langs het meest zuidelijke deel zijn op de randen van het terrein schietwilgen geplant. Onderstaande foto laat zien dat de kruin van deze bomen boven de grondhopen uitsteken.

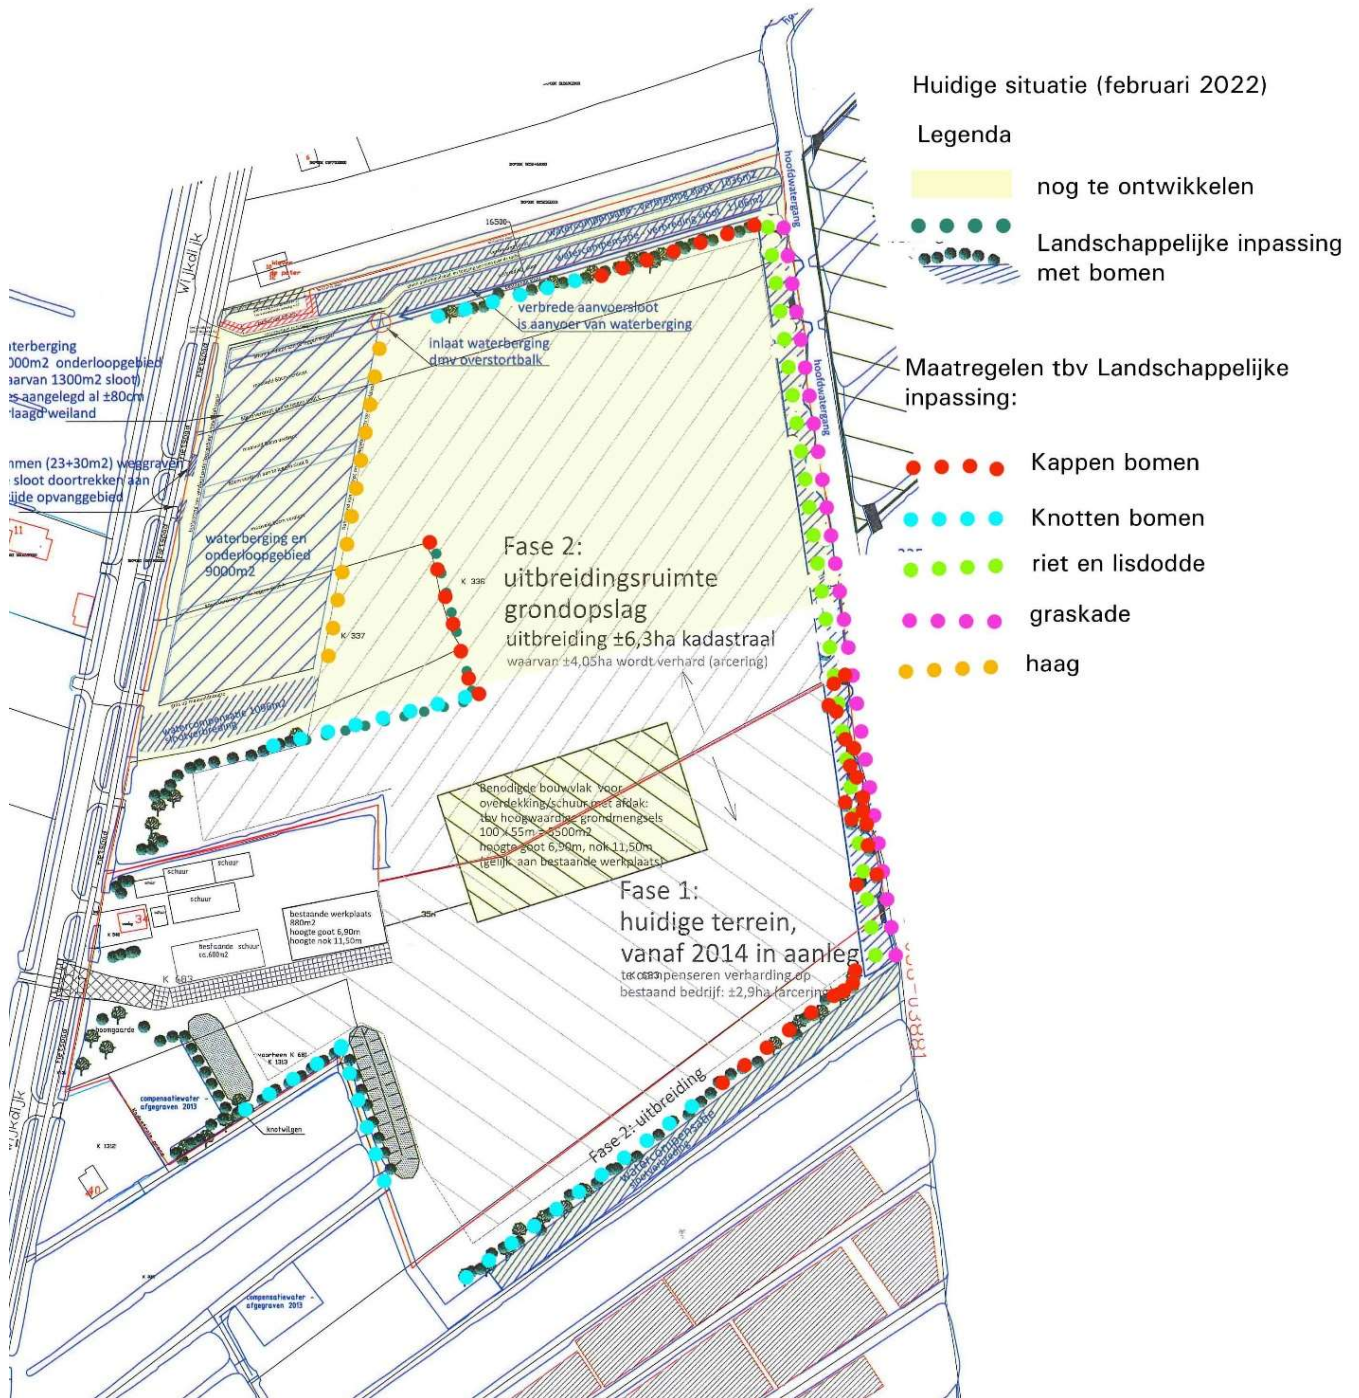
Afbeelding 5: Maatregelen tbv de landschappelijke inpassing

- Op de graskade aan de oostzijde: te verwijderen lengte is zo'n 130m<sup>1</sup>
- Aan de zuidzijde: bomen tot 100 meter aan de westzijde van de hoofdwatgang, dus 100m<sup>1</sup>
- Ter hoogte van het meest recent aangekochte kwekerij perceel (aan de noordzijde van de gebouwen) aan de oostzijde van dit perceel de bomen in noord-zuidrichting, zo'n 50m<sup>1</sup>
- Aan de noordzijde: langs de verbrede aanvoersloot tot 100 meter aan de westzijde van de hoofdwatgang, dus 100m<sup>1</sup>
- Totaal wordt 380m<sup>1</sup> bomen verwijderd

- Aan de zuidzijde, zo'n 100m<sup>1</sup>
- Bomen aan de westzijde (ten zuiden van het toegangspad), zo'n 110m<sup>1</sup>
- Bomen aan de noordzijde van fase 1, evenwijdig aan het meest recent aangekochte kwekerij perceel, in oost-west richting, zo'n 50m<sup>1</sup>
- Aan de noordzijde, zo'n 70m<sup>1</sup>
- Totaal wordt 330m<sup>1</sup> teruggezet tot knotstoof

- De watergang voor opvangwater, de voorzuivering, wordt langs de oever ingeplant met Riet en Kleine lisdodde als hoge vegetatie. Lagere vegetatie bestaat uit Gele lis, Watermunt, Kattenstaart, Moerasspirea, Grote egelskop en Slangenwortel. De plantverhouding is 50% hoge vegetatie en 50% lage vegetatie. De plantdichtheid is 5 planten per m² (tevens m¹). De oevers aan beide zijden van de voorzuivering worden hiermee ingeplant.

- Tussen de voorzuivering en de hoofdwatgang ligt een 4 meter brede 'graskade'. Dit is een graskade die goed bereikbaar is om het beheer van de voorzuivering uit te voeren.
- Aan de oostkant (135m<sup>1</sup>) van het onderloopgebied wordt een gesloten haag aangeplant. De haag heeft een breedte van 1,5 meter. De haag wordt opgebouwd uit Wilde kardinaalsmuts, Wilde liguster, Rode kornoelje, Sleedoorn, Vlier en Gelderse roos. In gelijke verhouding: aanplant 6 stuks van een soort in een cluster, 2 stuks per m<sup>1</sup>.
  - De haag heeft een lengte van 135m<sup>1</sup>
  - 1170 struiken/bomen
