# Actualisatie

## Landschappelijke inpassing Wijkdijk 34

| Projectnummer | 22A022 |
| Datum uitgave | 11 maart 2022 |

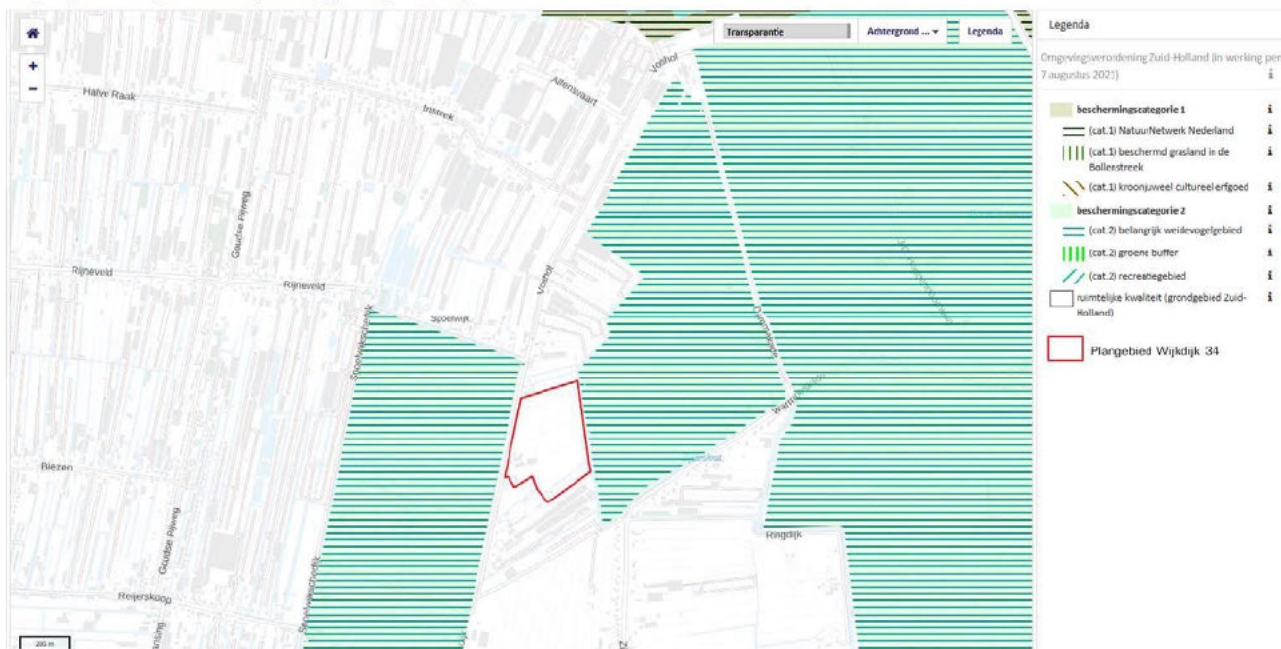
Afbeelding 1: Belangrijk weidevogelgebied ten oosten van het plangebied

- De ligging van de watercompensatie is bepaald in overleg met Gemeente Alphen aan den Rijn en het Hoogheemraadschap van Rijnland. Aan de noordzijde is de waterberging verbreed waardoor het doorzicht vanaf de Wijkdijk naar Polder De Wijk is behouden.
- Ten oosten van de grondoverslag ligt het belangrijk weidevogelgebied. De landschappelijke inpassing dient aan de voorwaarde te voldoen dat weidevogels niet willen broeden in de nabijheid van bomen. Bomen kunnen een uitvalsbasis vormen voor luchtpredatoren. Hoge bomen zijn aan deze zijde niet gewenst.
- Daarnaast is bij de vormgeving van de landschappelijke inpassing rekening gehouden met de wensen van de burens.
