Landgoederen en buitenplaatsen - ID 603007

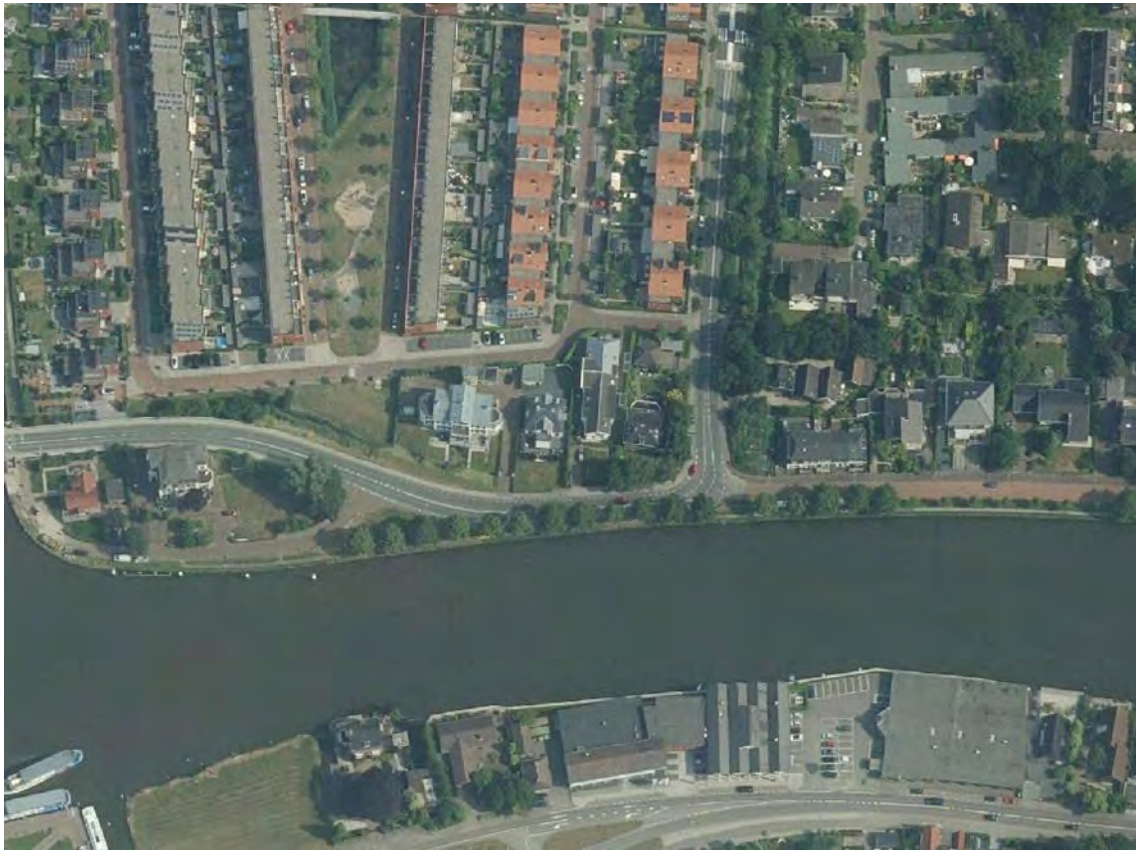
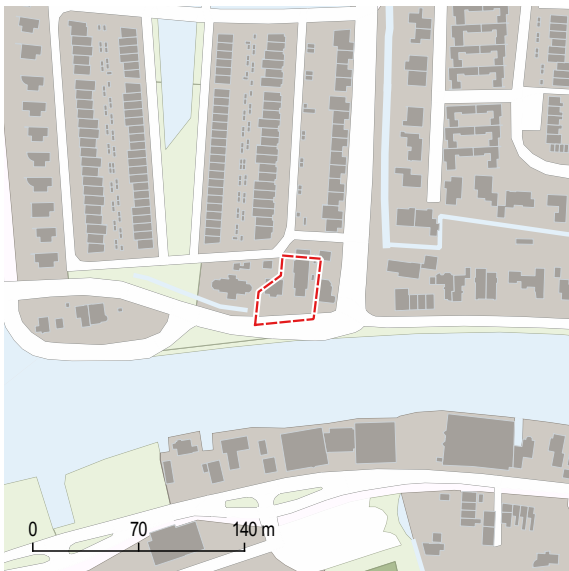
Gaafheid	Zeldzaamheid	Kenmerkendheid	Ouderdom	Ensemblewaarde	Kwetsbaarheid	Gemiddeld
3	3	4	4	3	2	3,2

naam	Buitenzorg
kern	Alphen aan den Rijn
type	buitenplaats
periode	voor 1832
waardering	gemiddeld
toelichting	Als klein buitenplaatsje aan dijk nog goed herkenbaar, maar verder vooral ingebouwd door stedelijke uitbreiding.
opmerking

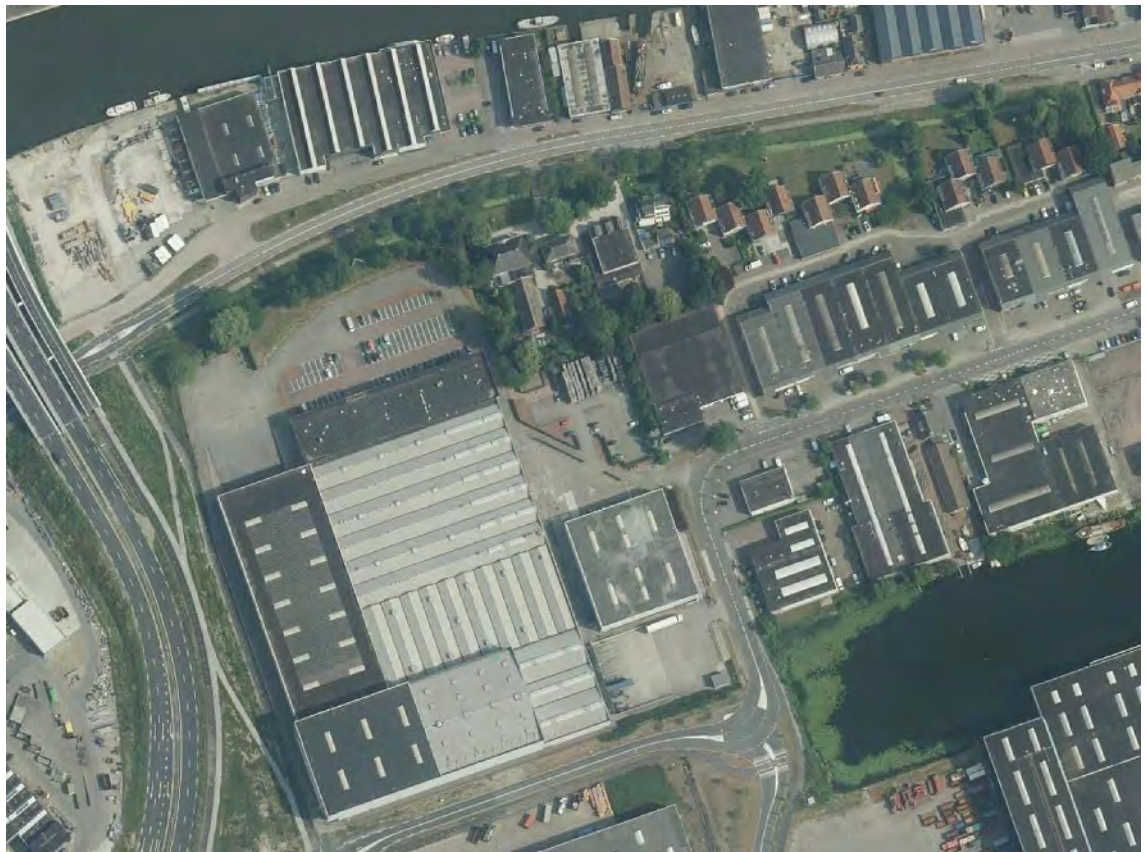
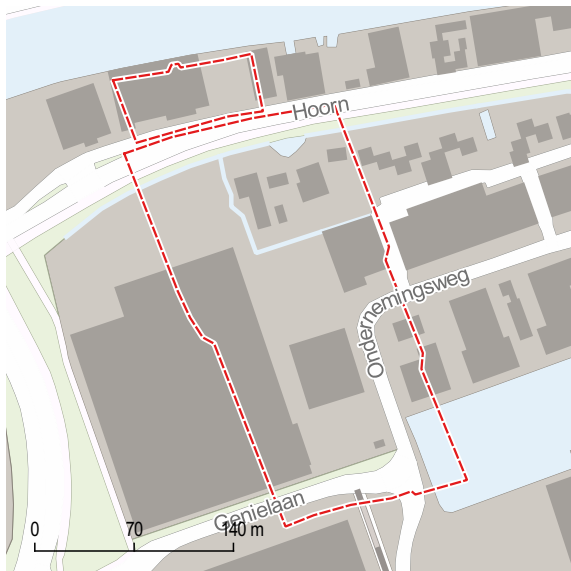
Landgoederen en buitenplaatsen - ID 603014

Gaafheid	Zeldzaamheid	Kenmerkendheid	Ouderdom	Ensemblewaarde	Kwetsbaarheid	Gemiddeld
2	3	2	4	2	3	2,7

naam	Klein Raadwijk
kern	Alphen aan den Rijn
type	buitenplaats
periode	voor 1832
waardering	gemiddeld
toelichting	Historische bebouwing in het groen weliswaar nog aanwezig, maar verder vrijwel geheel in bedrijventerrein opgenomen.
opmerking

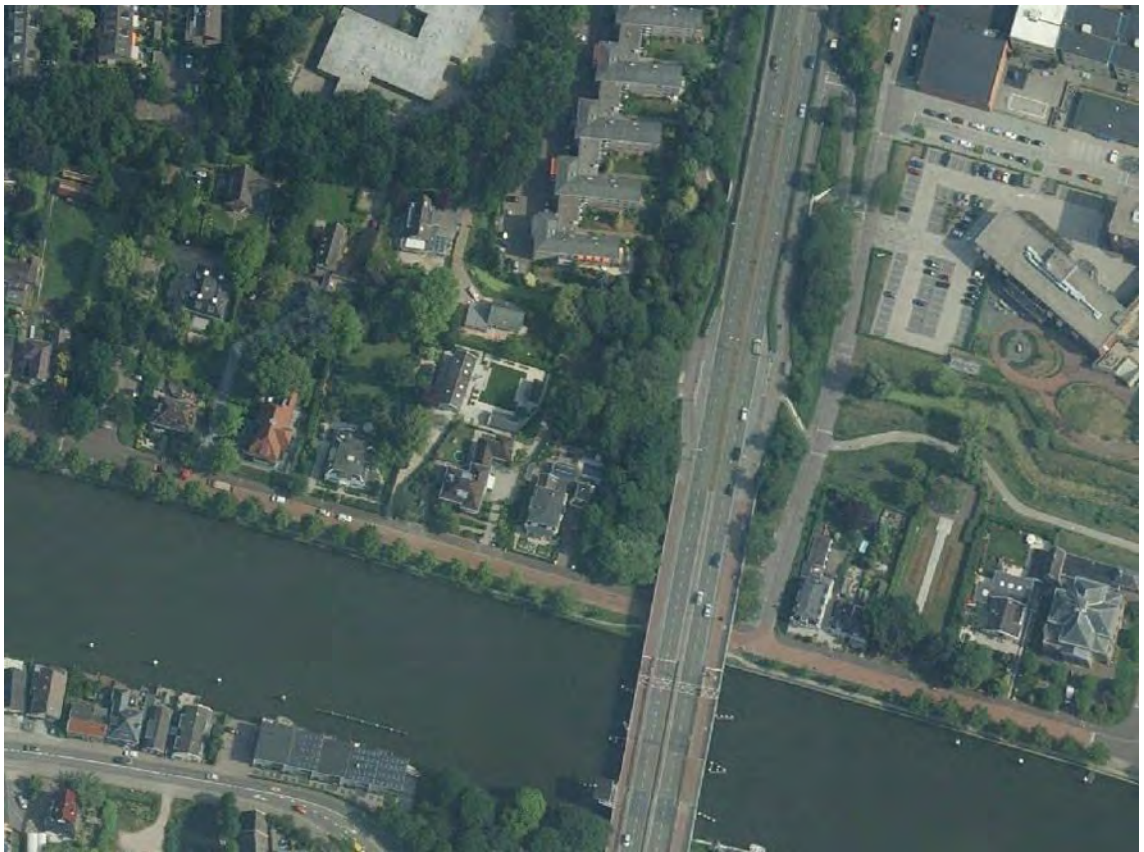
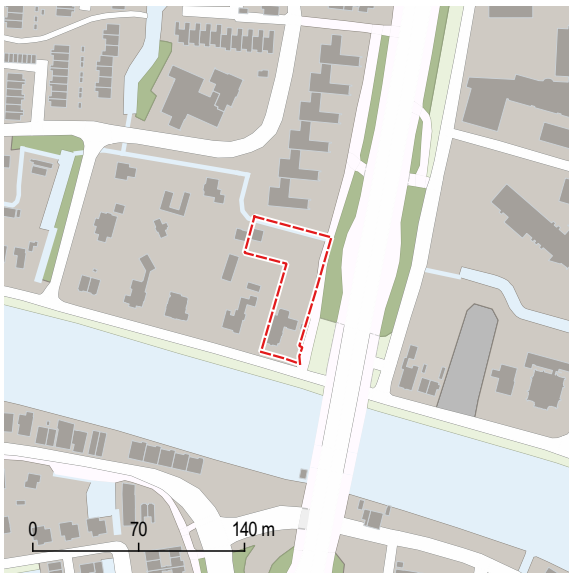
Landgoederen en buitenplaatsen - ID 603018

Gaafheid	Zeldzaamheid	Kenmerkendheid	Ouderdom	Ensemblewaarde	Kwetsbaarheid	Gemiddeld
4	3	3	4	3	3	3,3

naam	Meerdermest
kern	Alphen aan den Rijn
type	buitenplaats
periode	voor 1832
waardering	gemiddeld
toelichting	Klein buitenplaatsje met een villa uit de 19e eeuw. Voegt zich in rij met villabebouwing en daardoor niet meer opvallend.
opmerking

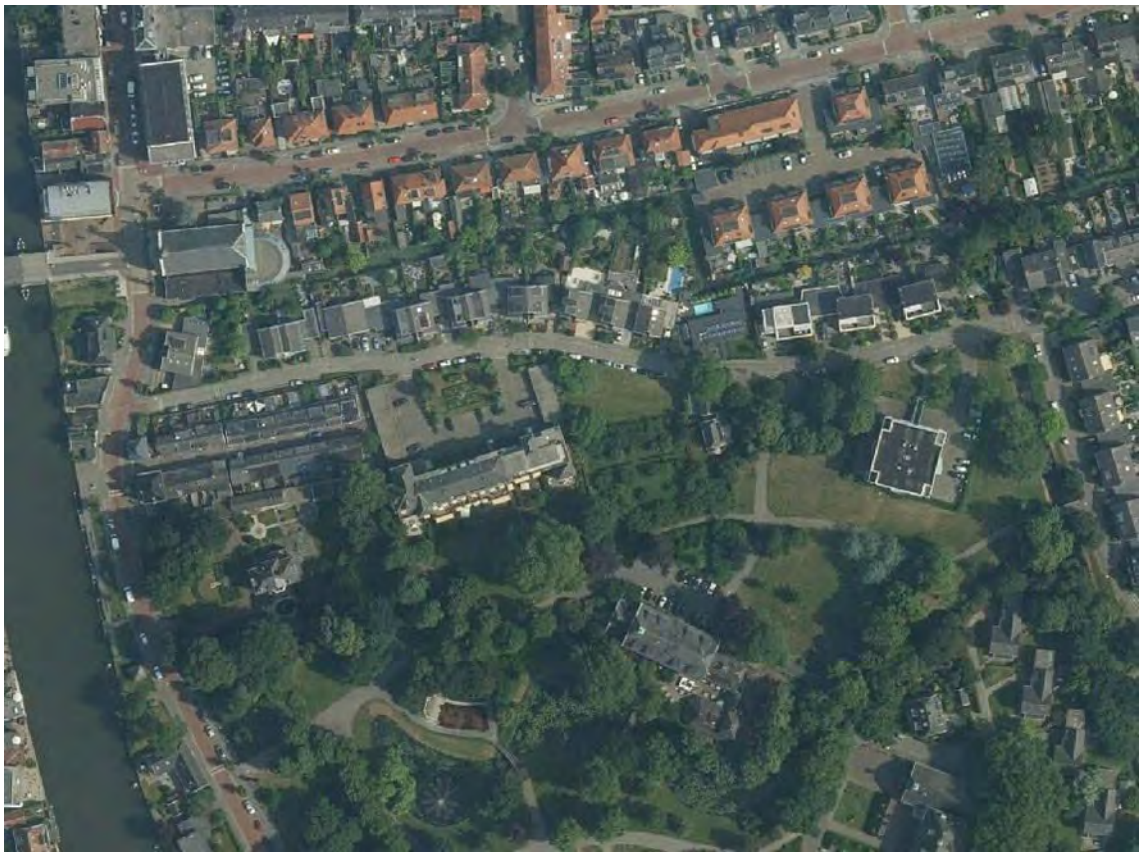
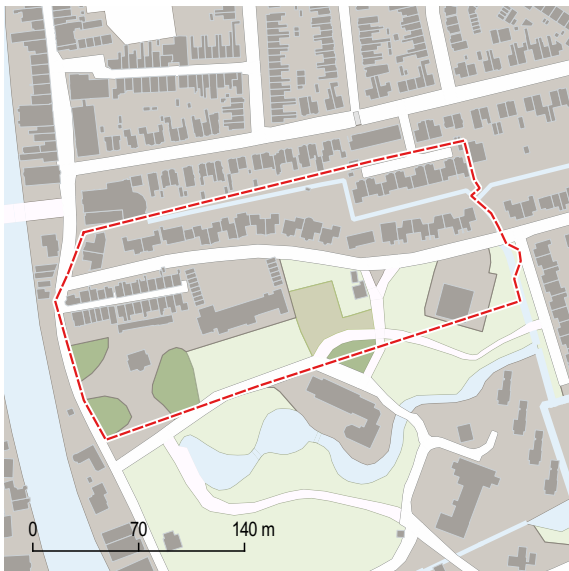
Landgoederen en buitenplaatsen - ID 603021

Gaafheid	Zeldzaamheid	Kenmerkendheid	Ouderdom	Ensemblewaarde	Kwetsbaarheid	Gemiddeld
3	3	3	4	2	2	2,8

naam	Rhijnstroom
kern	Alphen aan den Rijn
type	buitenplaats
periode	voor 1832
waardering	gemiddeld
toelichting	Helft van de voormalige buitenplaats is inmiddels bebouwd. Het zuidelijke deel is als park bewaard gebleven, met daarin het huis. Park is later (2e kwart 20e eeuw?) naar zuiden toe uitgebreid. Dat deel valt buiten onze waardering.
opmerking

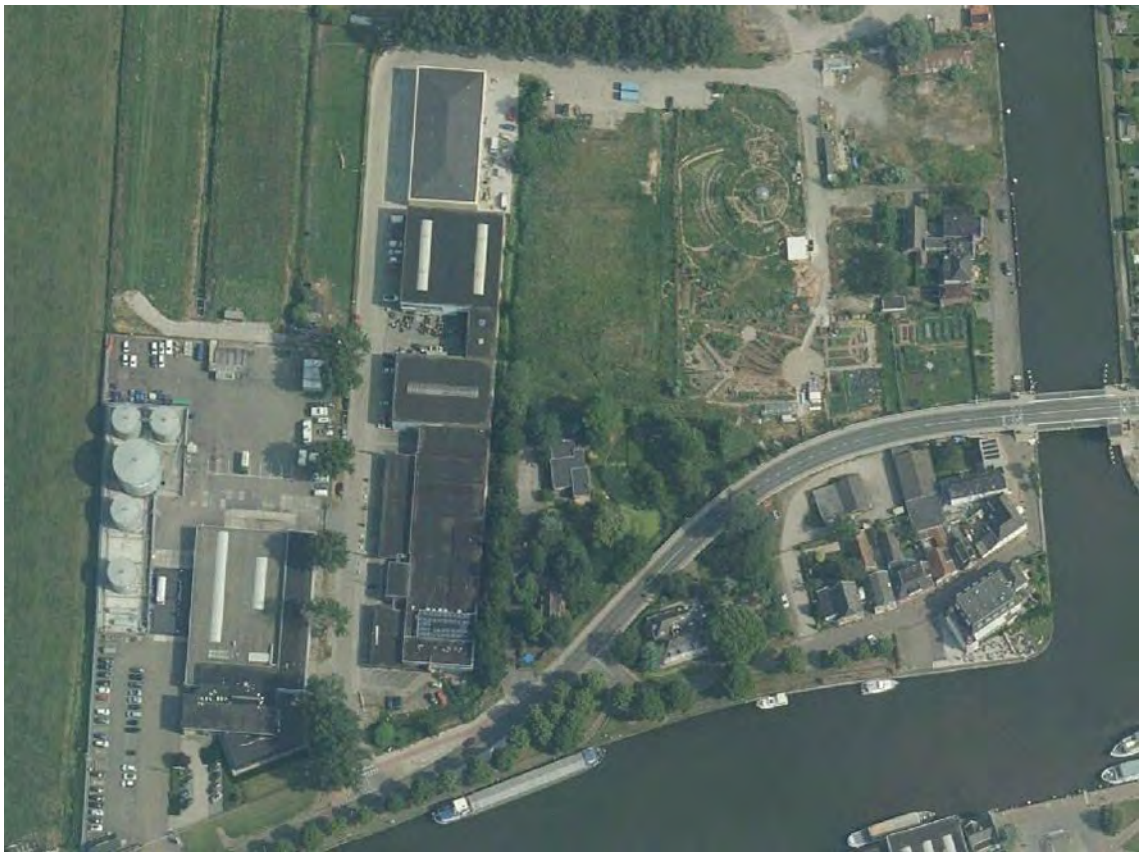
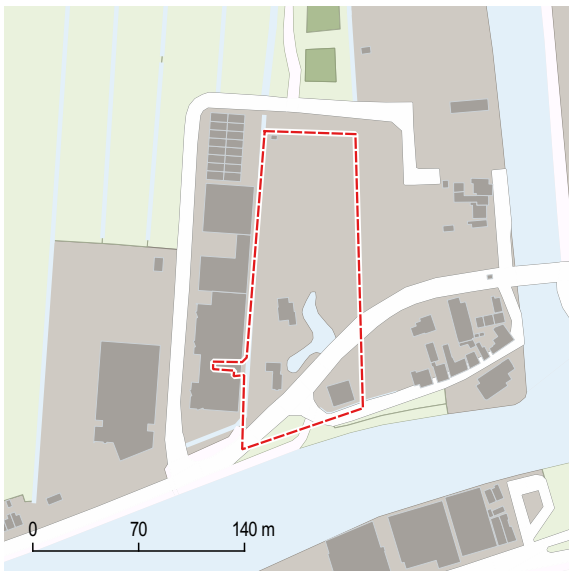
Landgoederen en buitenplaatsen - ID 603022

Gaafheid	Zeldzaamheid	Kenmerkendheid	Ouderdom	Ensemblewaarde	Kwetsbaarheid	Gemiddeld
3	3	4	4	3	4	3,5

naam	Rijnlust
kern	Alphen aan den Rijn
type	buitenplaats
periode	voor 1832
waardering	gemiddeld
toelichting	Aangetast door doorsnijding met Oudshoornseweg. Enige bebouwing en waterpartijen geven nog een indruk van vroegere situatie. Noordelijk deel heel kwetsbaar door braakligging.
opmerking

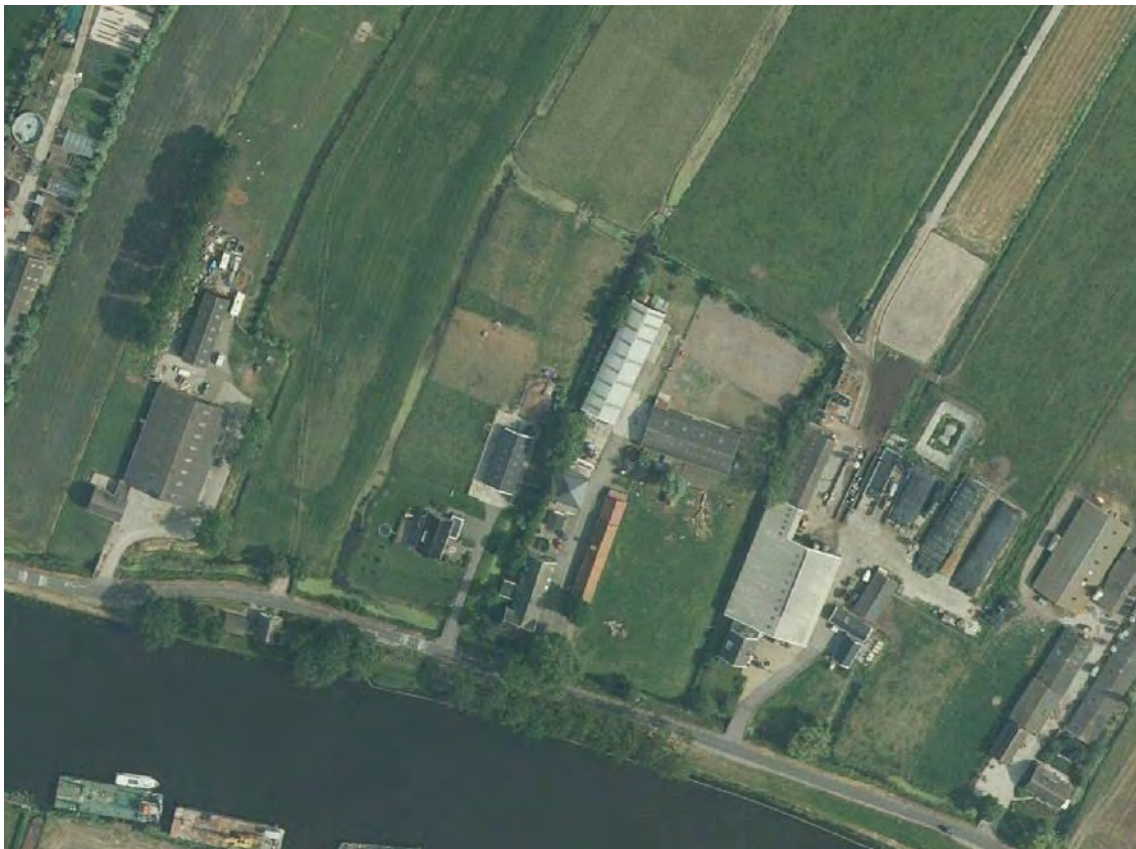
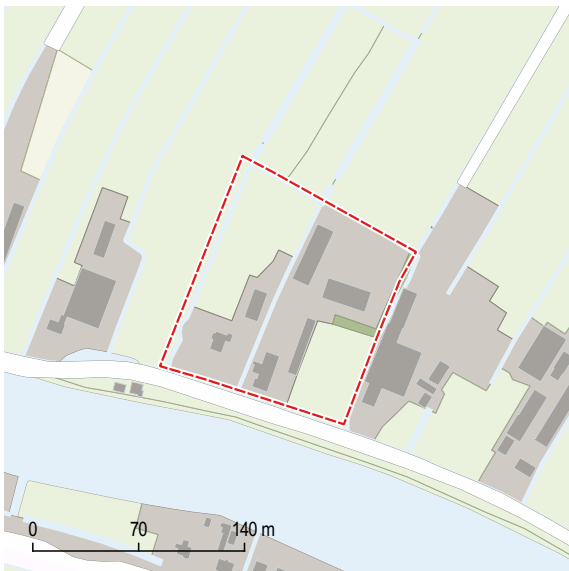
Landgoederen en buitenplaatsen - ID 603024

Gaafheid	Zeldzaamheid	Kenmerkendheid	Ouderdom	Ensemblewaarde	Kwetsbaarheid	Gemiddeld
3	3	3	4	3	4	3,3

naam	Ringburg
kern	Alphen aan den Rijn
type	buitenplaats
periode	voor 1832
waardering	gemiddeld
toelichting	Als agrarisch erf bewaard gebleven buitenplaats, maar met nog enkele waardevolle relictien, zoals de slotenstructuur en het verbouwde relict van het oude huis.
opmerking

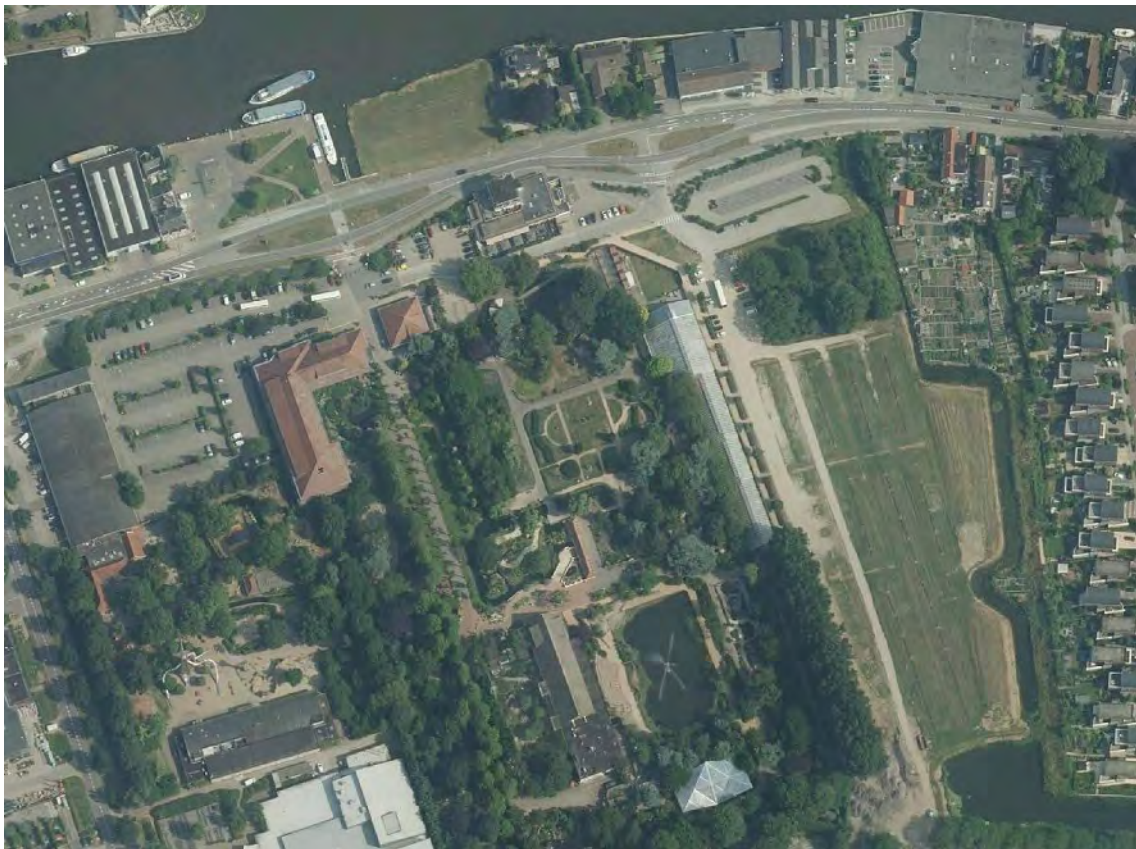
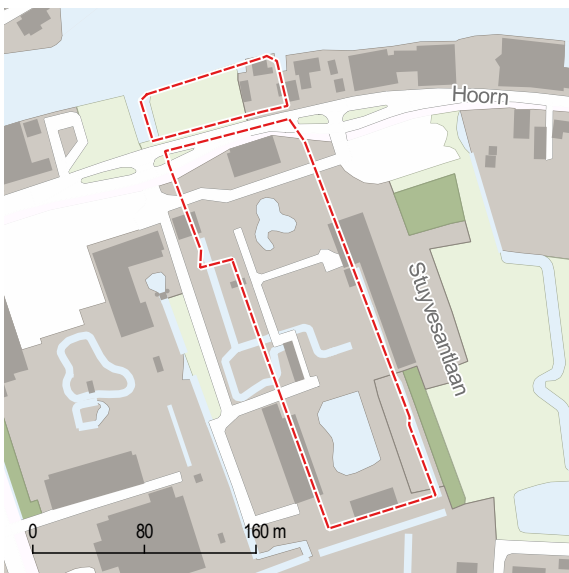
Landgoederen en buitenplaatsen - ID 603026

Gaafheid	Zeldzaamheid	Kenmerkendheid	Ouderdom	Ensemblewaarde	Kwetsbaarheid	Gemiddeld
3	3	3	4	5	4	3,7

naam	Rust en Werk
kern	Alphen aan den Rijn
type	buitenplaats
periode	voor 1832
waardering	hoog
toelichting	Tot dierenpark omgevomde buitenplaats. Weliswaar anders ingericht, maar wel als 'groene parel' in verstedelijkt gebied goed herkenbaar.
opmerking

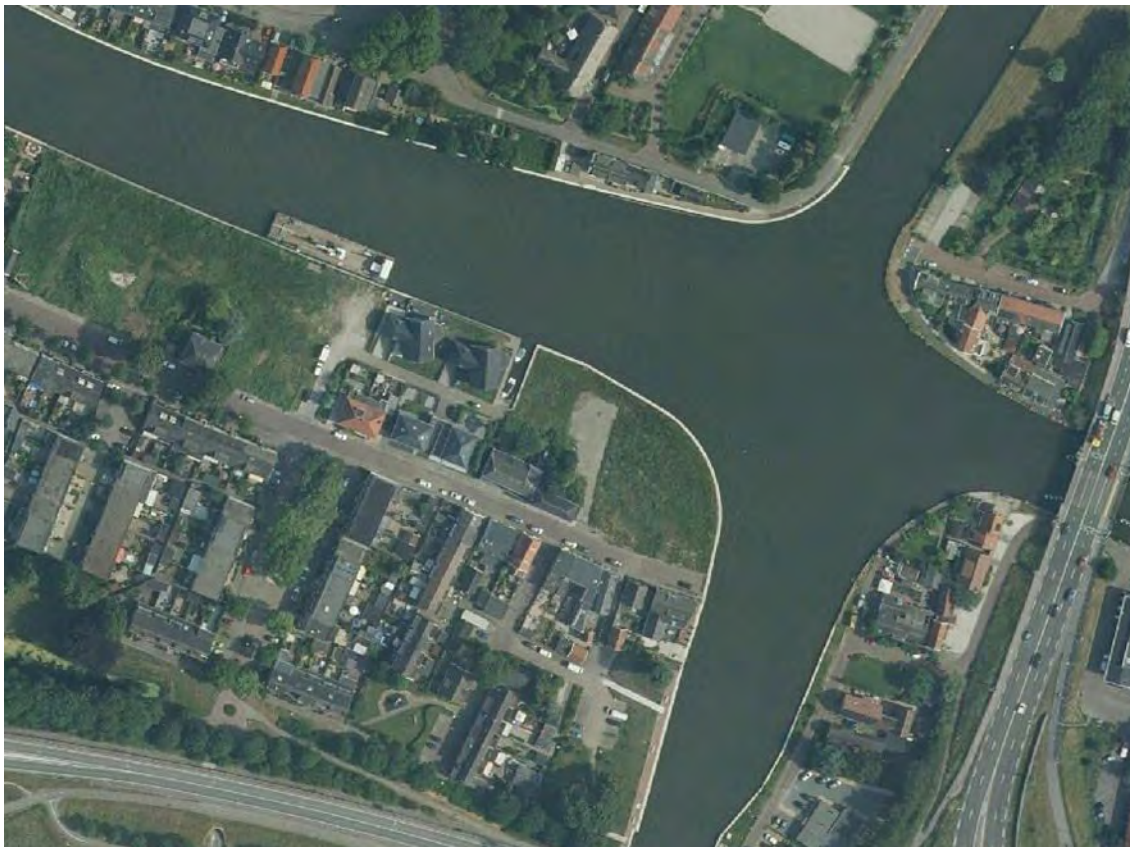
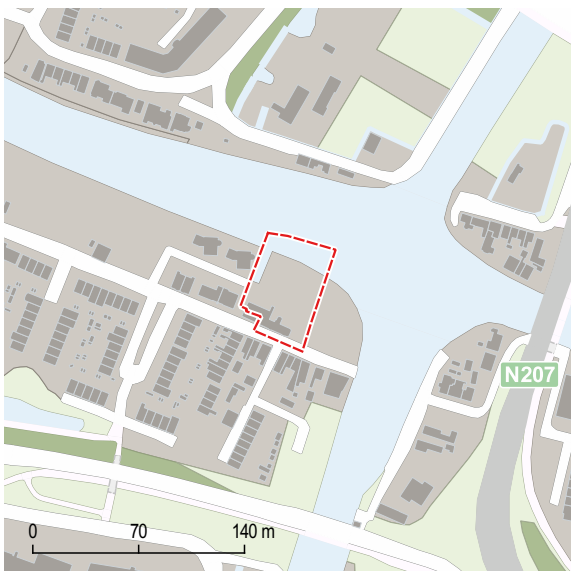
Landgoederen en buitenplaatsen - ID 603036

Gaafheid	Zeldzaamheid	Kenmerkendheid	Ouderdom	Ensemblewaarde	Kwetsbaarheid	Gemiddeld
3	3	2	4	3	5	3,3

naam	Zoete Rust
kern	Alphen aan den Rijn
type	buitenplaats
periode	voor 1832
waardering	gemiddeld
toelichting	Buitenplaats als ruimtelijke structuur niet meer herkenbaar, maar hoofdgebouw als zeldzaamheid bewaard gebleven.
opmerking

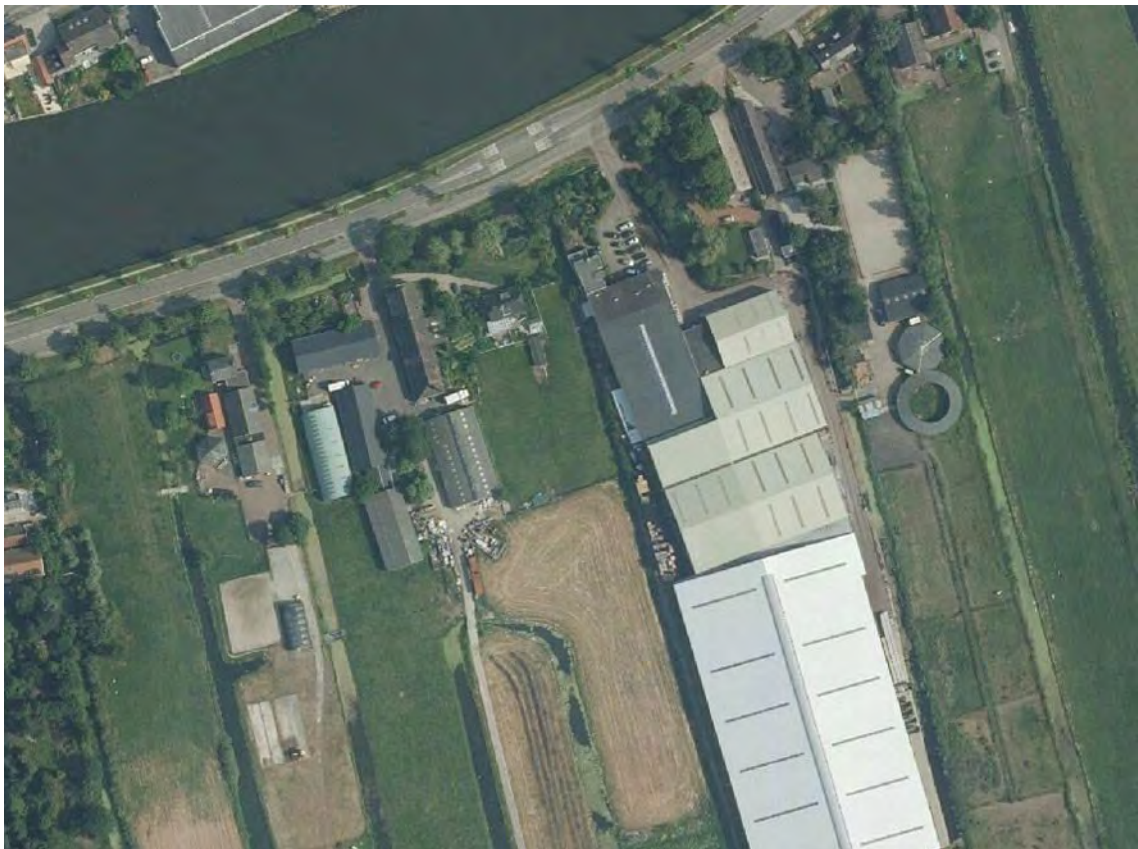
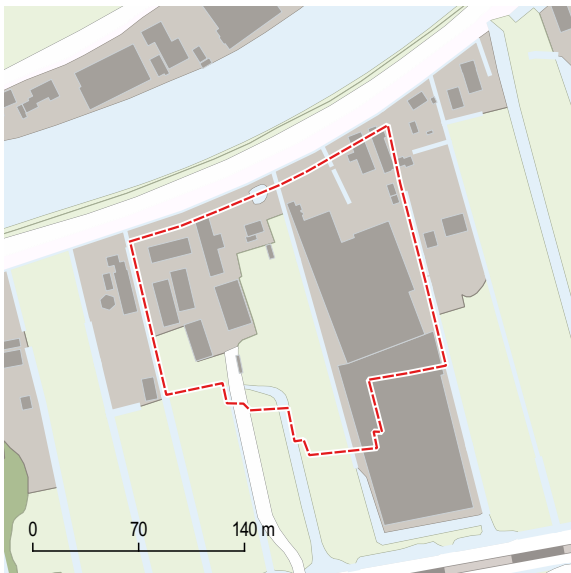
Landgoederen en buitenplaatsen - ID 603040

Gaafheid	Zeldzaamheid	Kenmerkendheid	Ouderdom	Ensemblewaarde	Kwetsbaarheid	Gemiddeld
3	2	2	4	3	2	2,7

naam	Bijenrust
kern	Hazerswoude-Rijndijk
type	buitenplaats
periode	voor 1832
waardering	gemiddeld
toelichting	Uiteengevallen in meerdere erven (al vóór 1832 het geval), nauwelijks tot niet meer herkenbaar als buitenplaats. Als boerenerv nog herkenbaar.
opmerking

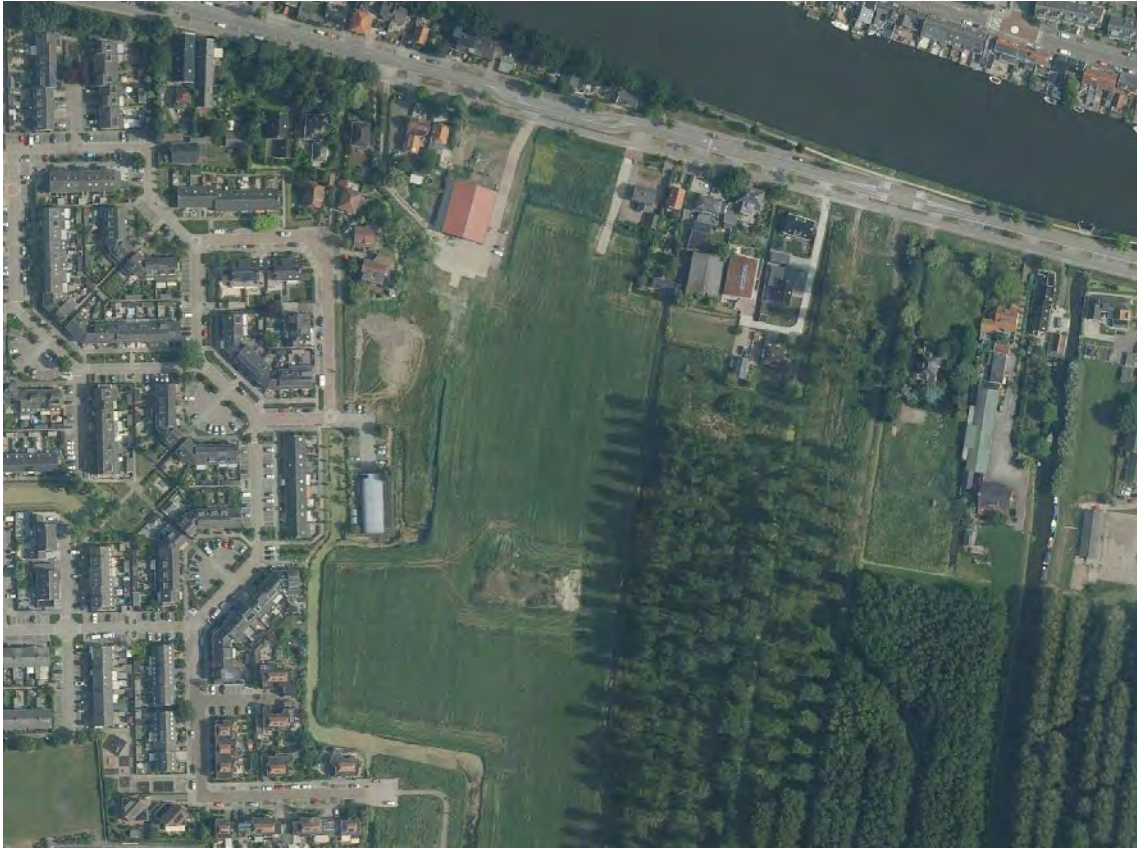
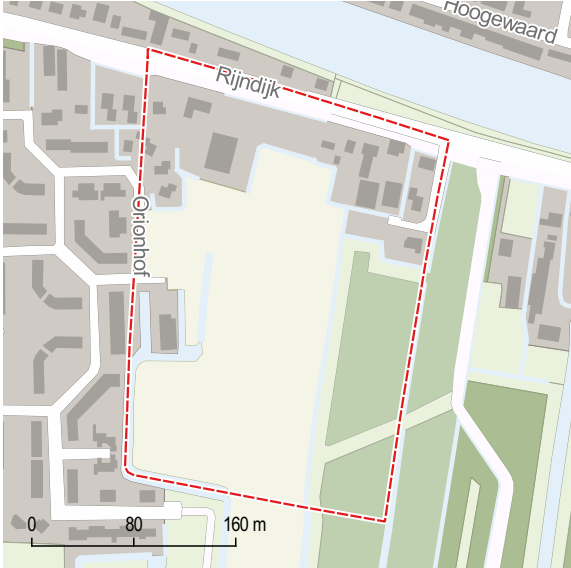
Landgoederen en buitenplaatsen - ID 603041

Gaafheid	Zeldzaamheid	Kenmerkendheid	Ouderdom	Ensemblewaarde	Kwetsbaarheid	Gemiddeld
2	2	3	4	2	3	2,7

naam	Hogenes, Rijnrust?
kern	Hazerswoude-Rijndijk
type	buitenplaats
periode	voor 1832
waardering	gemiddeld
toelichting	Oude buitenplaatskarakter grotendeels verdwenen, doch was al heel sober.
opmerking

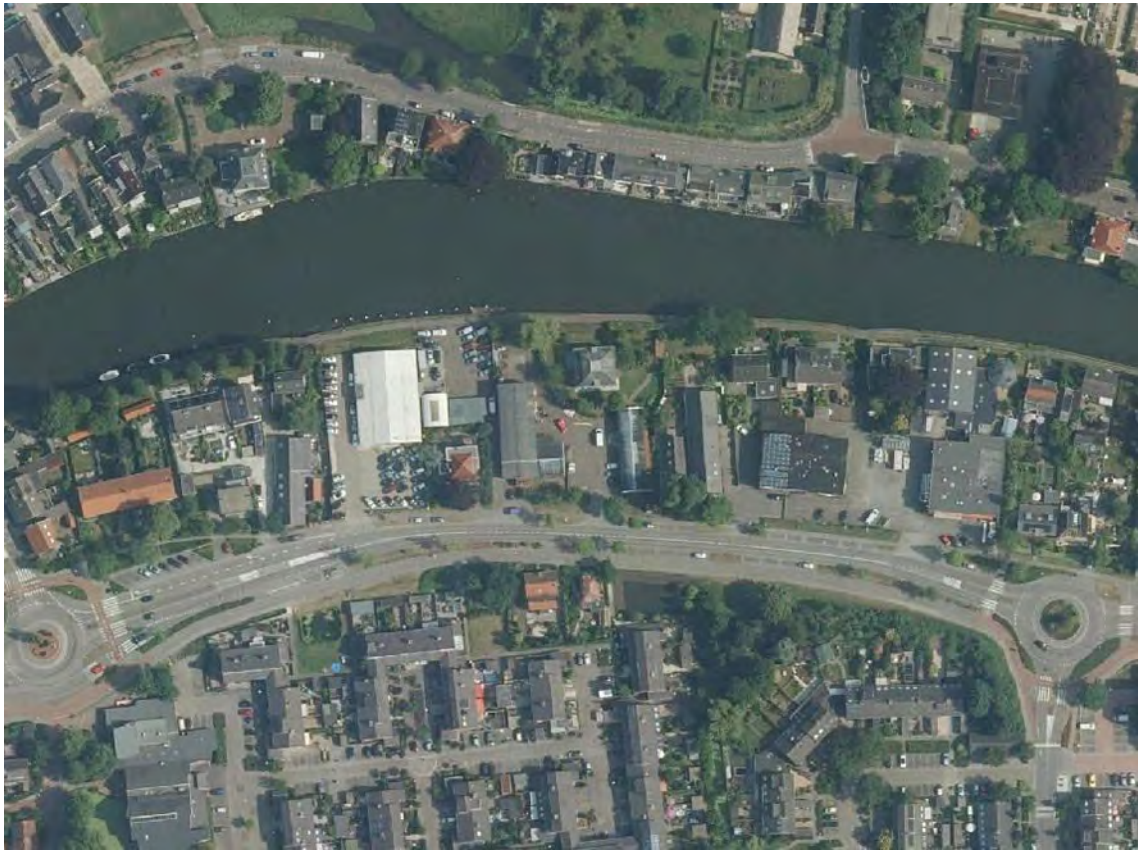
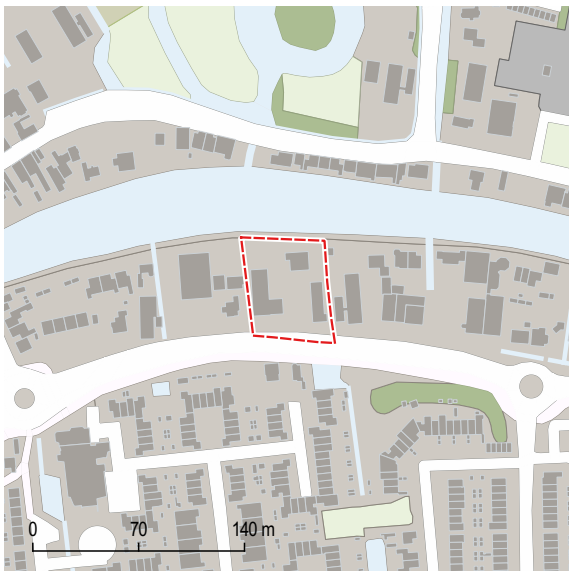
Landgoederen en buitenplaatsen - ID 603042

Gaafheid	Zeldzaamheid	Kenmerkendheid	Ouderdom	Ensemblewaarde	Kwetsbaarheid	Gemiddeld
3	4	3	4	3	3	3,3

naam	Poelzicht
kern	Hazerswoude-Rijndijk
type	buitenplaats
periode	voor 1832
waardering	gemiddeld
toelichting	Ondanks toename omliggende bebouwing is oude hoofdhuis aan de Rijn bewaard gebleven. Daaruit komt de belangrijkste ensemblewaarde.
opmerking

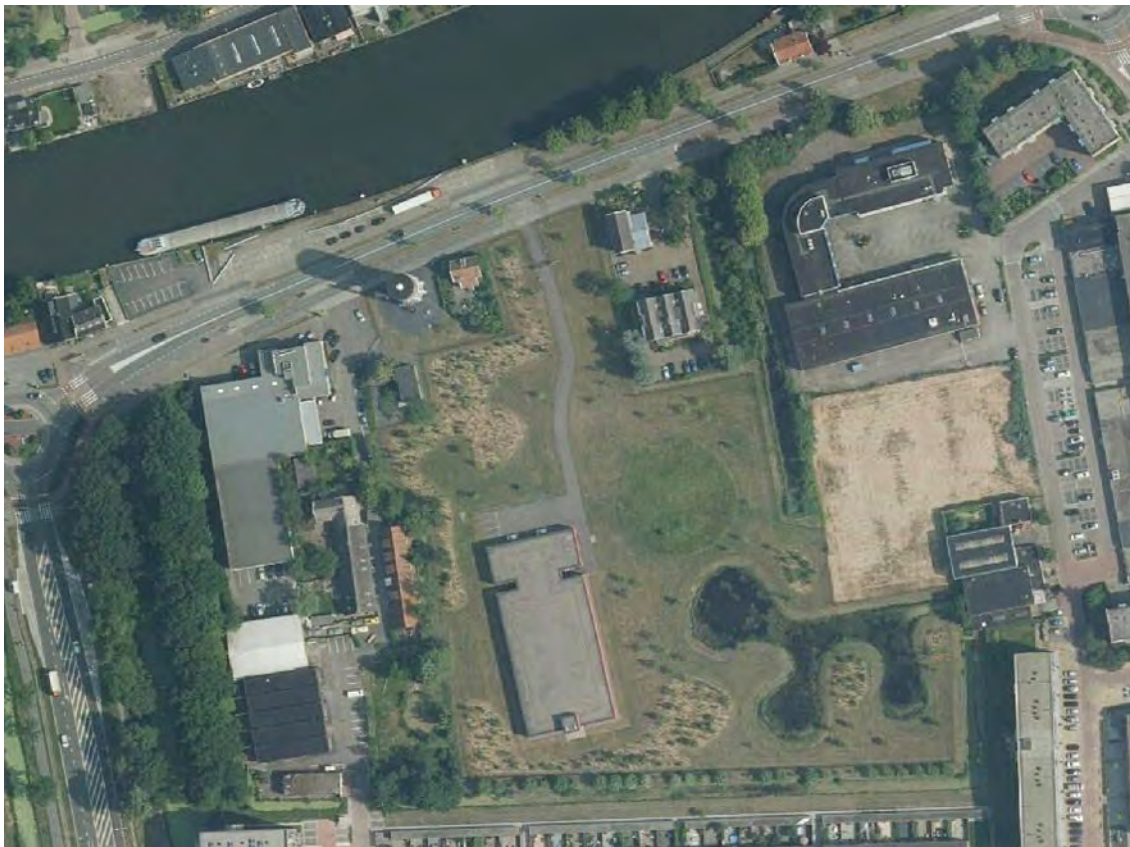
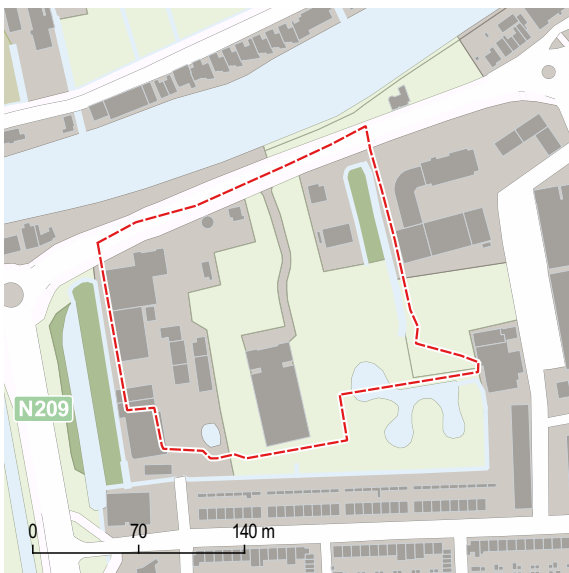
Landgoederen en buitenplaatsen - ID 603043

Gaafheid	Zeldzaamheid	Kenmerkendheid	Ouderdom	Ensemblewaarde	Kwetsbaarheid	Gemiddeld
3	3	3	4	3	3	3,2

naam	Rijnenburgh
kern	Hazerswoude-Rijndijk
type	buitenplaats
periode	voor 1832
waardering	gemiddeld
toelichting	Buitenplaatsaanleg grotendeels verdwenen, maar nog landelijk en hoofgebouw nog op historische locatie (alhoewel verstopt door aangrenzend gebouw).
opmerking

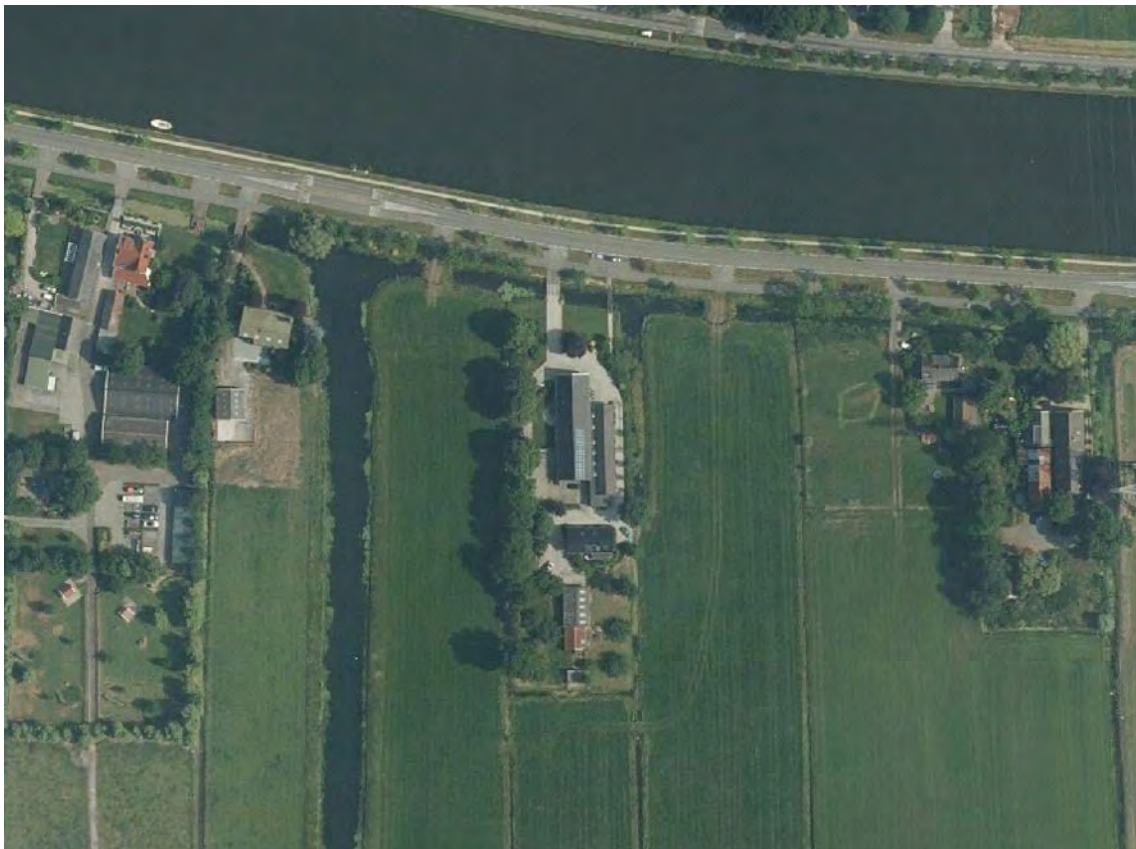
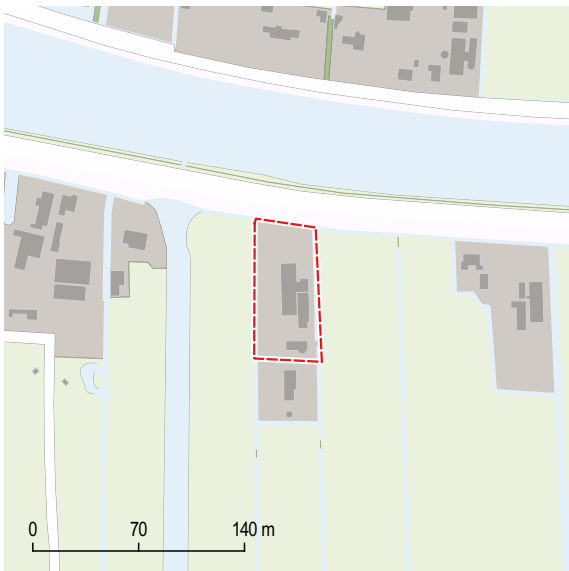
Landgoederen en buitenplaatsen - ID 603044

Gaafheid	Zeldzaamheid	Kenmerkendheid	Ouderdom	Ensemblewaarde	Kwetsbaarheid	Gemiddeld
3	3	3	4	3	3	3,2

naam	Stoopenburg
kern	Hazerswoude-Rijndijk
type	buitenplaats
periode	voor 1832
waardering	gemiddeld
toelichting	Nog een fraai historisch erf, maar van een buitenplaatsaanleg niets meer beleefbaar (al in 1832 niet meer, vermoedelijk).
opmerking

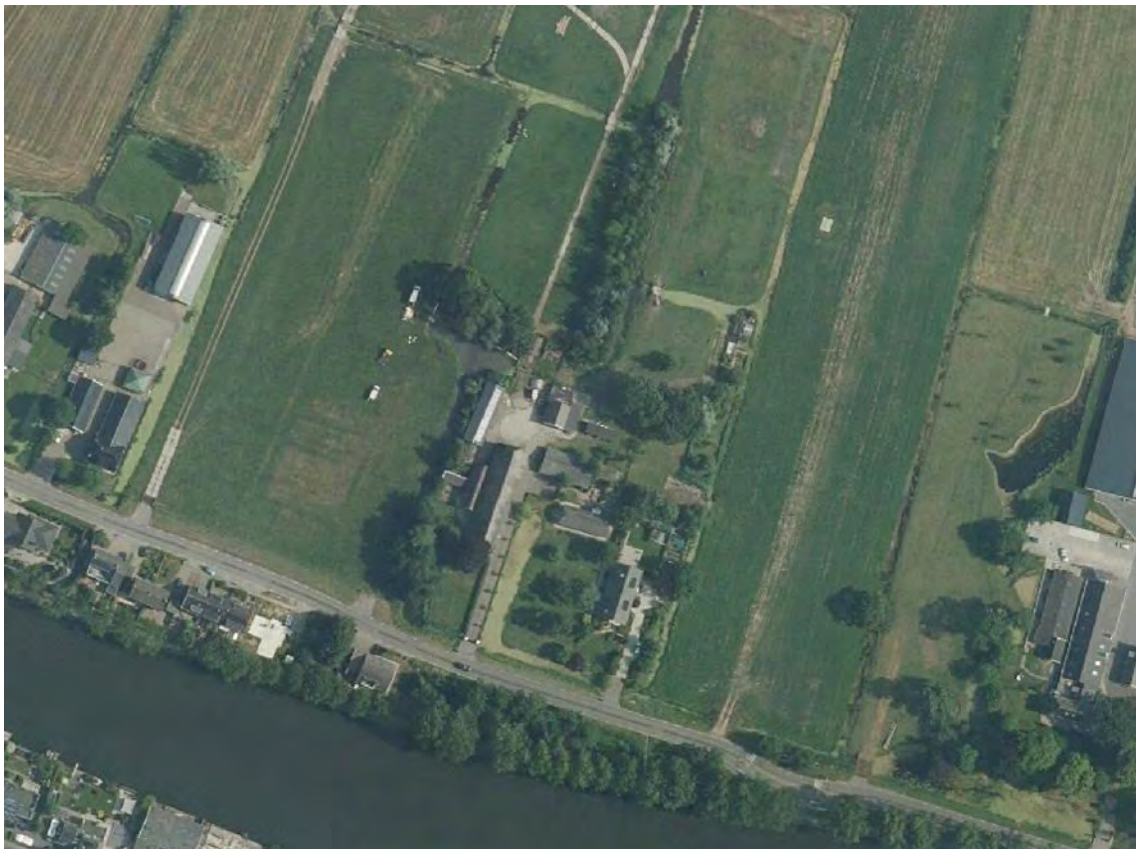
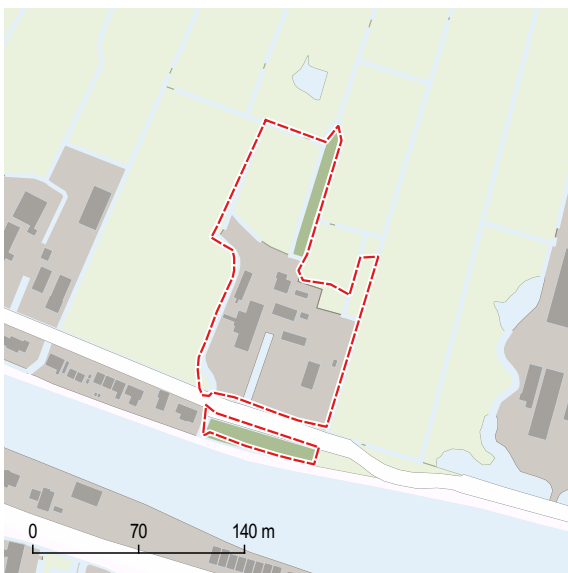
Landgoederen en buitenplaatsen - ID 603045

Gaafheid	Zeldzaamheid	Kenmerkendheid	Ouderdom	Ensemblewaarde	Kwetsbaarheid	Gemiddeld
5	4	4	4	5	4	4,3

naam	Bronstee
kern	Koudekerk aan den Rijn
type	buitenplaats
periode	voor 1832
waardering	zeer hoog
toelichting	Bebouwing en erfinsichting nog grotendeels in historische toestand, en daardoor nog als buitenplaats herkenbaar.
opmerking

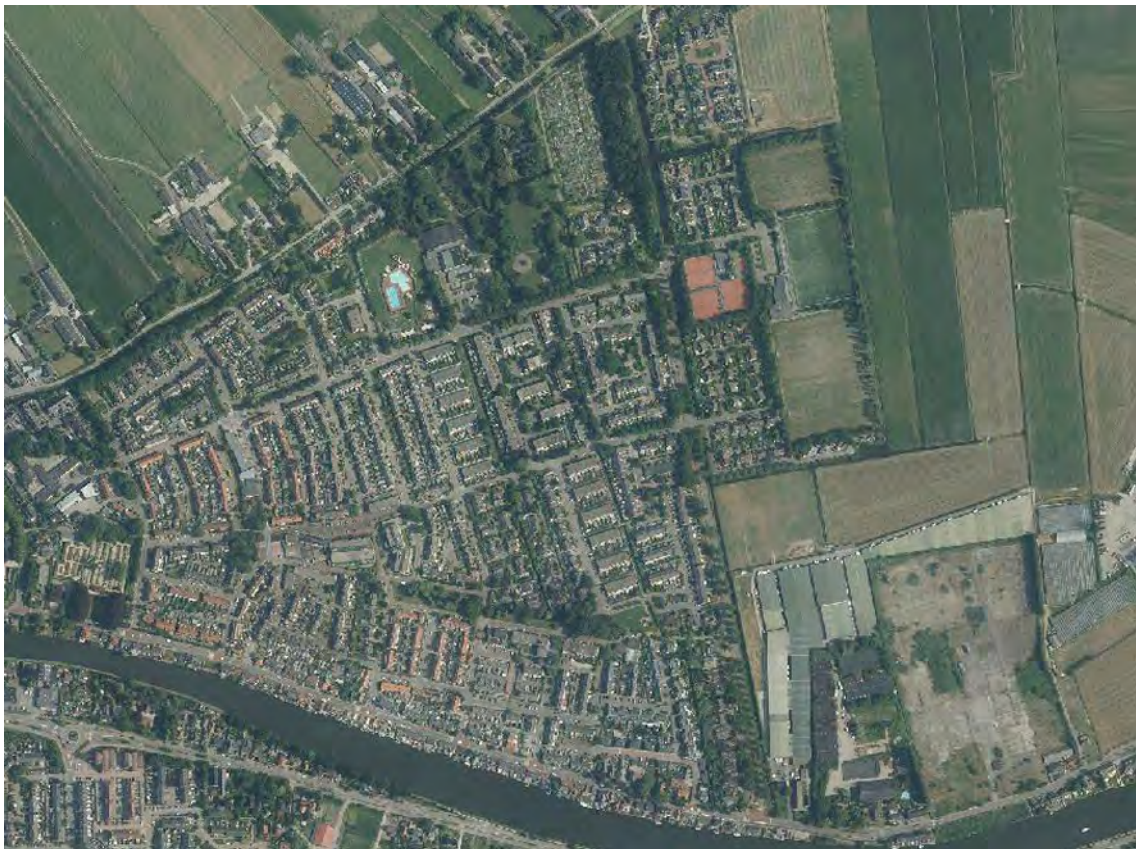
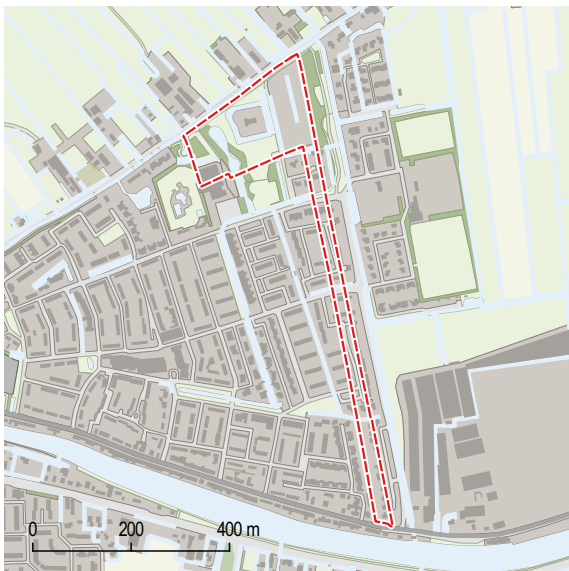
Landgoederen en buitenplaatsen - ID 603046

Gaafheid	Zeldzaamheid	Kenmerkendheid	Ouderdom	Ensemblewaarde	Kwetsbaarheid	Gemiddeld
4	5	4	5	5	3	4,3

naam	Den Tol
kern	Koudekerk aan den Rijn
type	buitenplaats
periode	voor 1832
waardering	zeer hoog
toelichting	Als buitenplaatskern door bebouwing en gracht nog goed herkenbaar. De laan naar het zuiden is reeds lang verdwenen.
opmerking

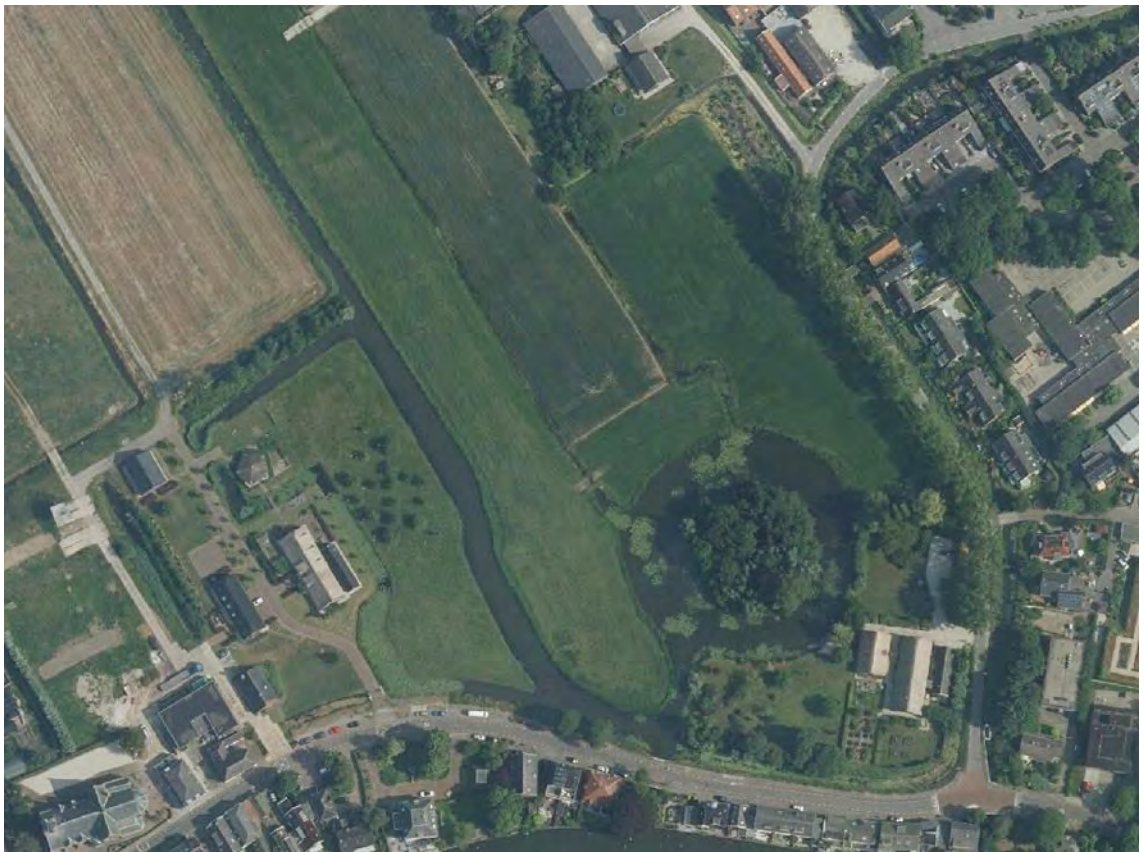
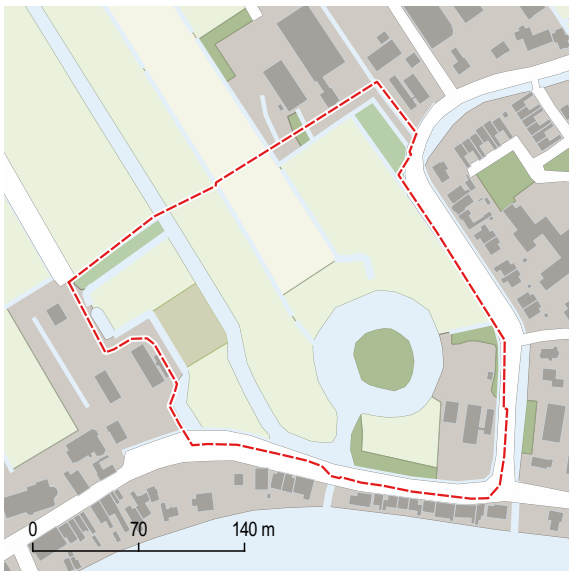
Landgoederen en buitenplaatsen - ID 603051

Gaafheid	Zeldzaamheid	Kenmerkendheid	Ouderdom	Ensemblewaarde	Kwetsbaarheid	Gemiddeld
3	5	3	5	4	2	3,7

naam	Groot Poelgeest
kern	Koudekerk aan den Rijn
type	kasteelterrein
periode	voor 1832
waardering	hoog
toelichting	Eén van de weinige omgrachte kasteelterreinen in de gemeente die nog herkenbaar zijn. Daardoor als bijzonderheid waardevol.
opmerking	Zie oorlog en defensie ID 501007.
