Landgoederen en buitenplaatsen - ID 603007

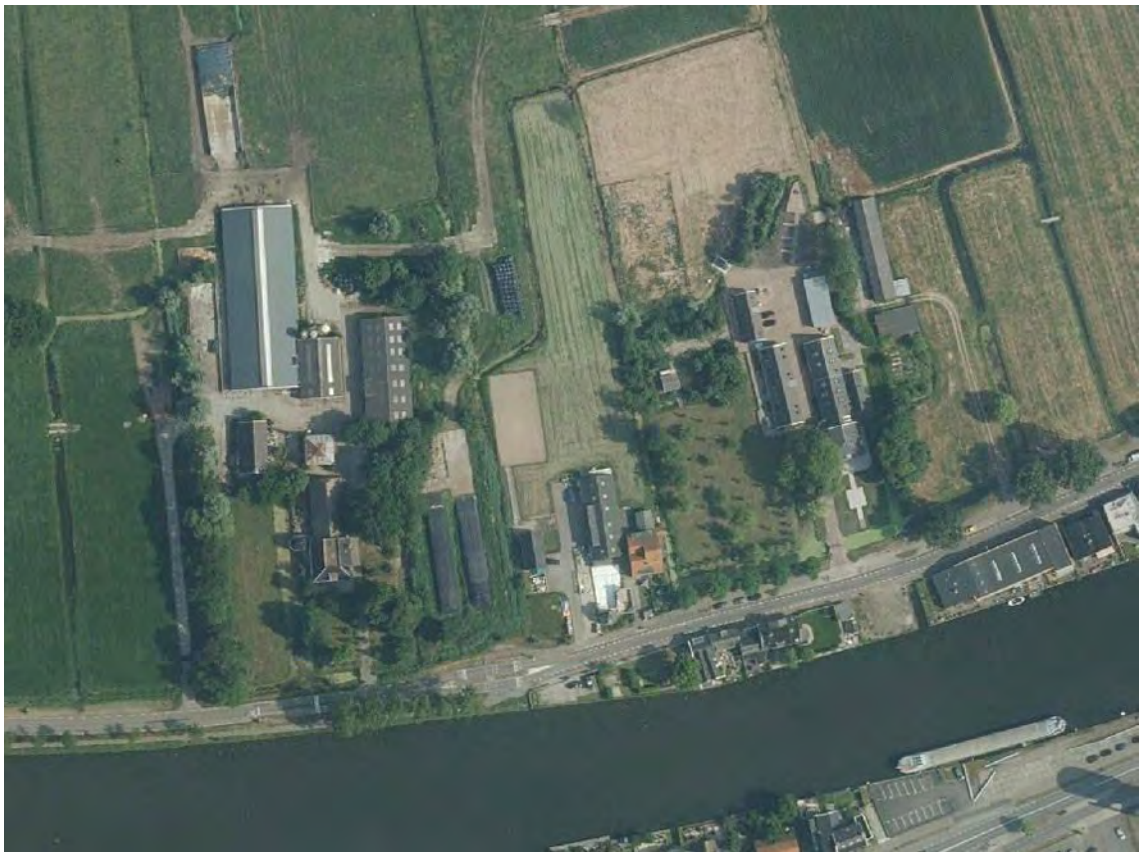
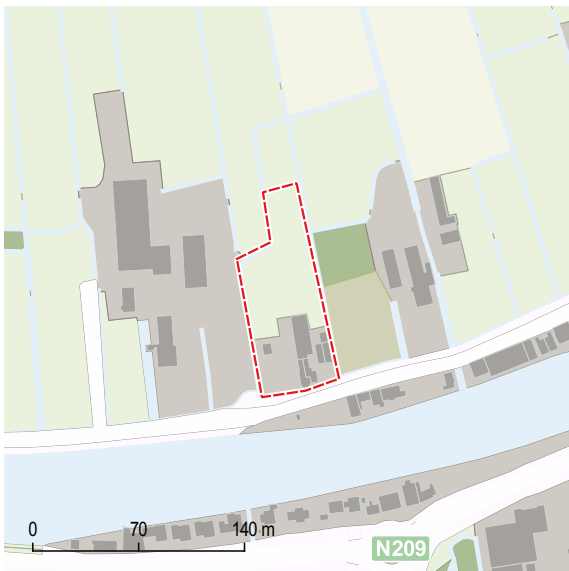
Landgoederen en buitenplaatsen - ID 603052

Gaafheid	Zeldzaamheid	Kenmerkendheid	Ouderdom	Ensemblewaarde	Kwetsbaarheid	Gemiddeld
3	2	2	4	2	3	2,7

naam	Rijnleven
kern	Koudekerk aan den Rijn
type	buitenplaats
periode	voor 1832
waardering	gemiddeld
toelichting	Nog enige waarden in hoofgebouw en het feit dat de buitenplaats nog landelijk is, maar niet meer als buitenplaats herkenbaar.
opmerking

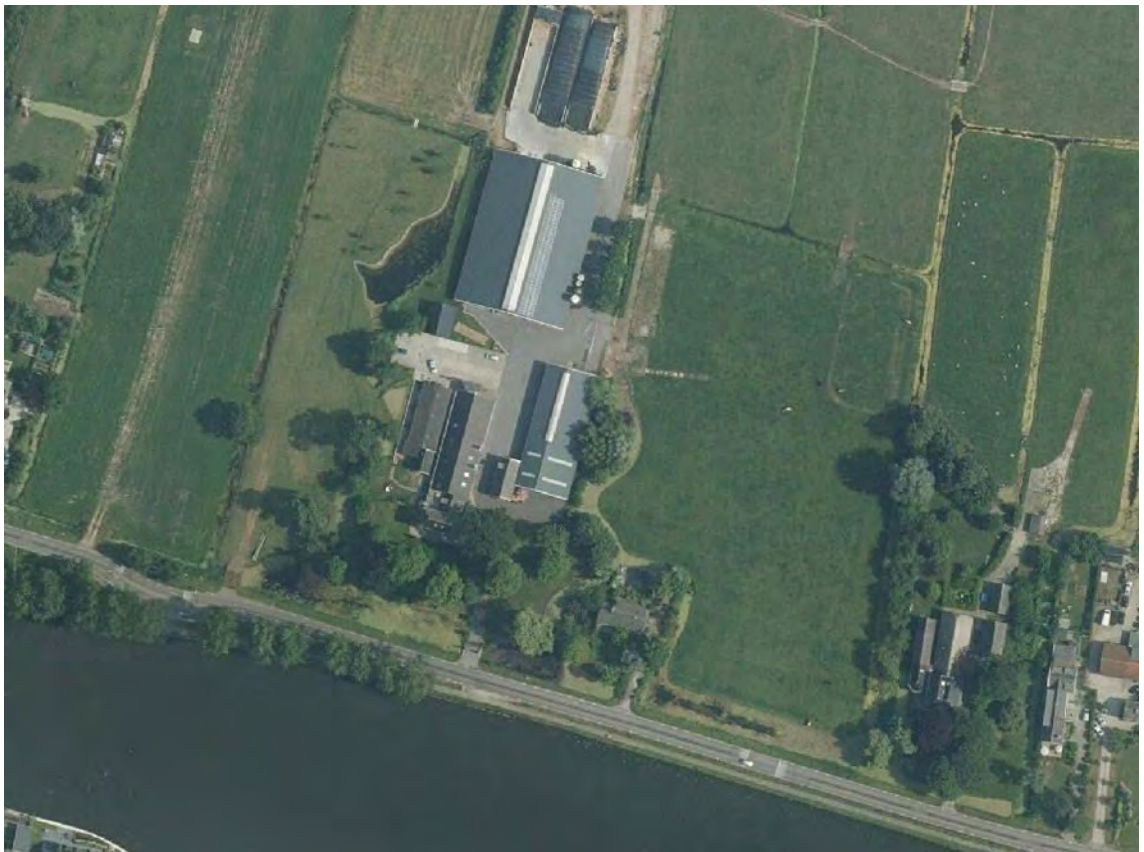
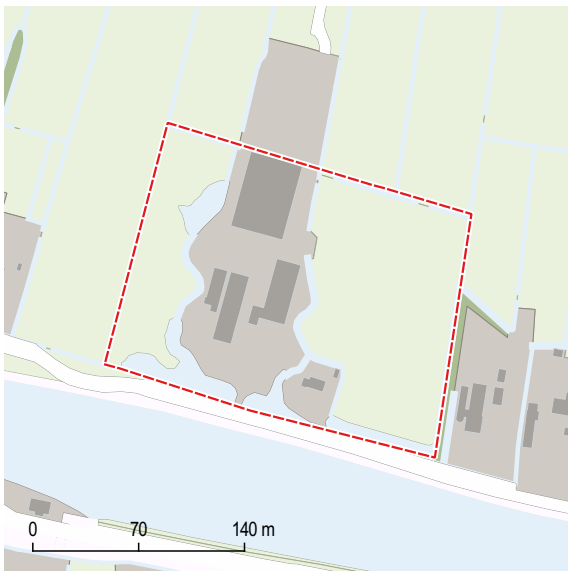
Landgoederen en buitenplaatsen - ID 603054

Gaafheid	Zeldzaamheid	Kenmerkendheid	Ouderdom	Ensemblewaarde	Kwetsbaarheid	Gemiddeld
4	3	3	4	4	4	3,7

naam	Rijnlust, Rijnhoeve
kern	Koudekerk aan den Rijn
type	buitenplaats
periode	voor 1832
waardering	hoog
toelichting	Door monumentale bebouwing, hekpijlers en vijverpartijen nog goed als (voormalige) buitenplaats herkenbaar. Agrarische bijgebouwen verstoren het ensemble enigszins.
opmerking

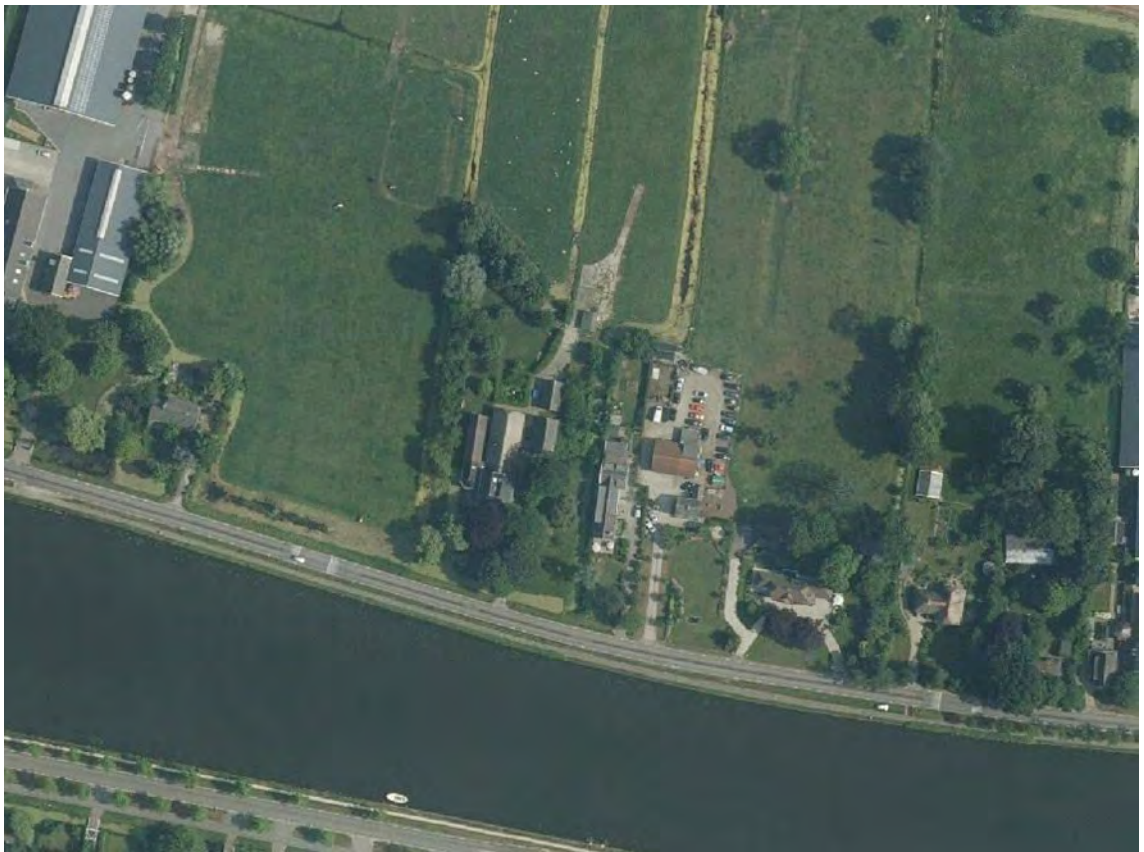
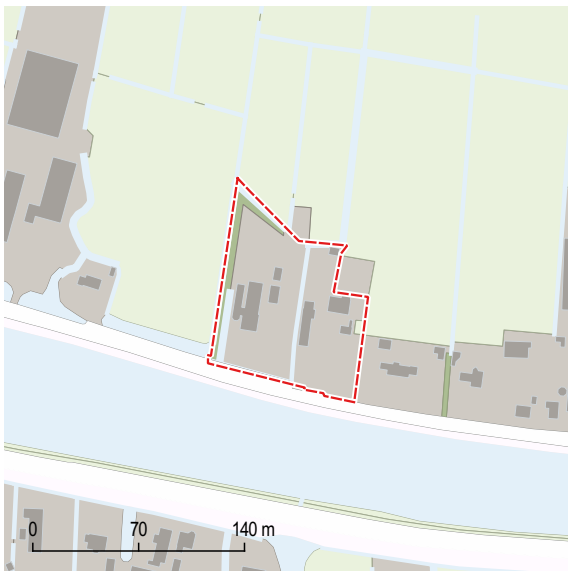
Landgoederen en buitenplaatsen - ID 603056

Gaafheid	Zeldzaamheid	Kenmerkendheid	Ouderdom	Ensemblewaarde	Kwetsbaarheid	Gemiddeld
3	3	3	4	3	3	3,2

naam	Vreedenslust
kern	Koudekerk aan den Rijn
type	buitenplaats
periode	voor 1832
waardering	gemiddeld
toelichting	Bebouwing en slotenstructuur grotendeels nog historisch en nog landelijk gelegen, en daarmee deels nog als buitenplaats herkenbaar.
opmerking

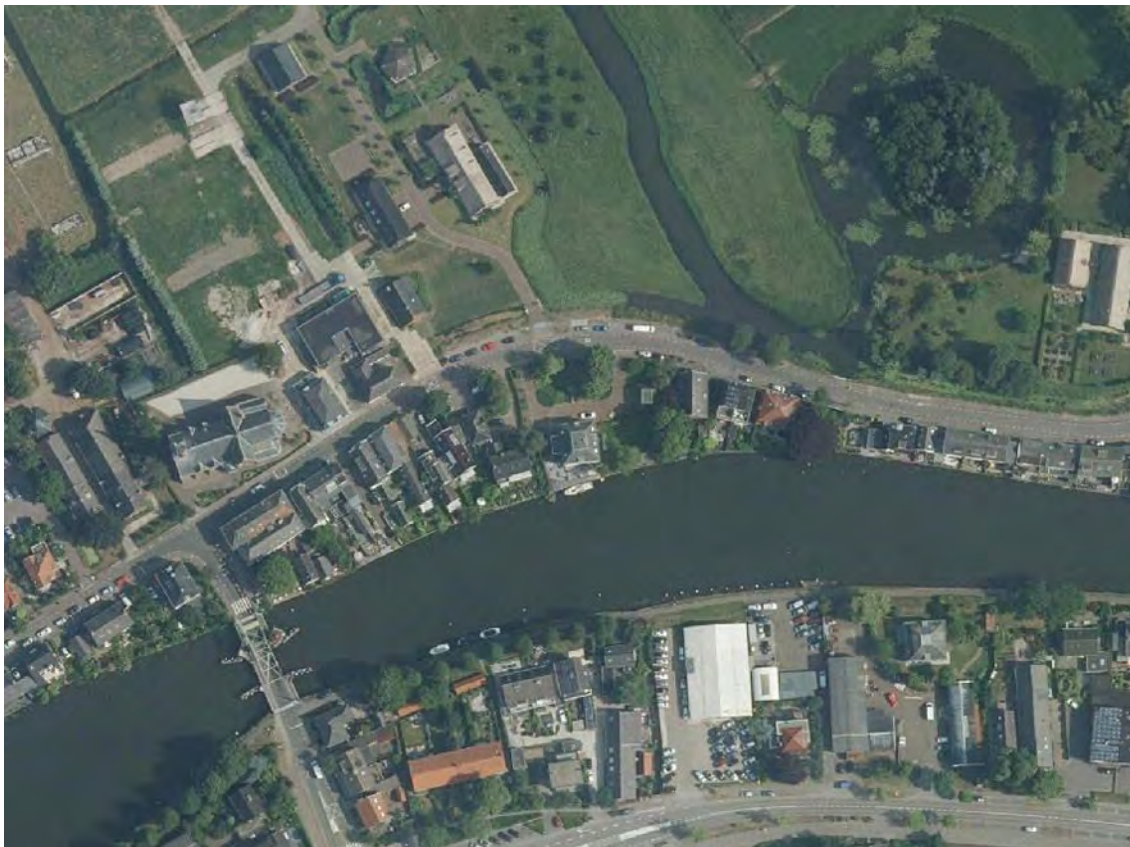
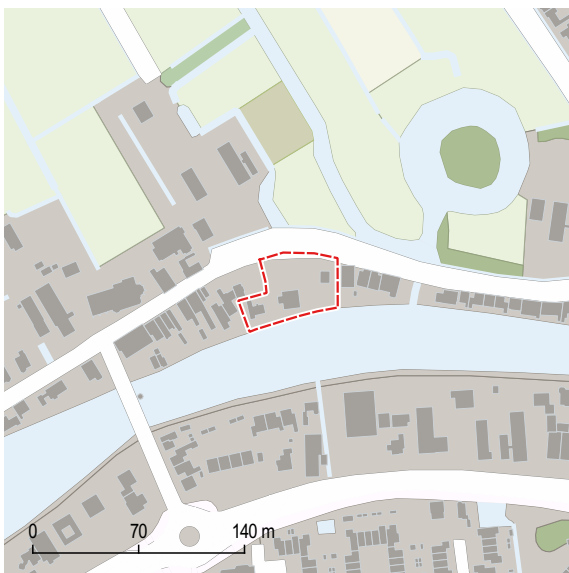
Landgoederen en buitenplaatsen - ID 603059

Gaafheid	Zeldzaamheid	Kenmerkendheid	Ouderdom	Ensemblewaarde	Kwetsbaarheid	Gemiddeld
4	3	4	4	4	4	3,8

naam	Bijdorp, Vrijheid-Blijheid
kern	Koudekerk aan den Rijn
type	buitenplaats
periode	voor 1832
waardering	hoog
toelichting	Kleine buitenplaats, nog relatief gaaf bewaard met huis en tuin.
opmerking
