Projectnummer: 370058

Referentienummer: SWNL0278200

## Verkennd bodemonderzoek

Veld 3, Hazerswoudse Boys, Sportparklaan

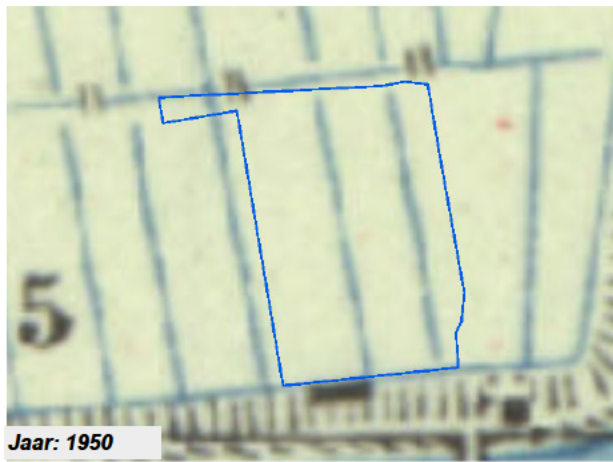
Bij het raadplegen van historisch kaartmateriaal zijn aanwijzingen aangetroffen met betrekking tot de aanwezigheid van slootdempingen ter plaatse van de onderzoekslocatie.
