### Verkennd bodemonderzoek Buurt 33a te Venhuizen

**Projectnummer** : 16KL353

**Datum** : 26 oktober 2016

**Klijn Bodemonderzoek B.V.**

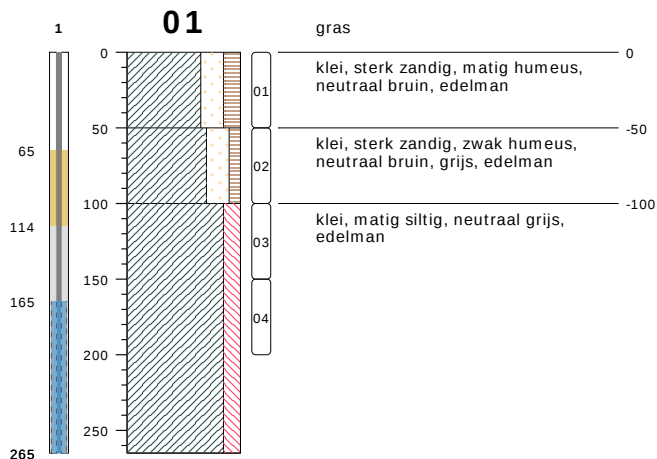
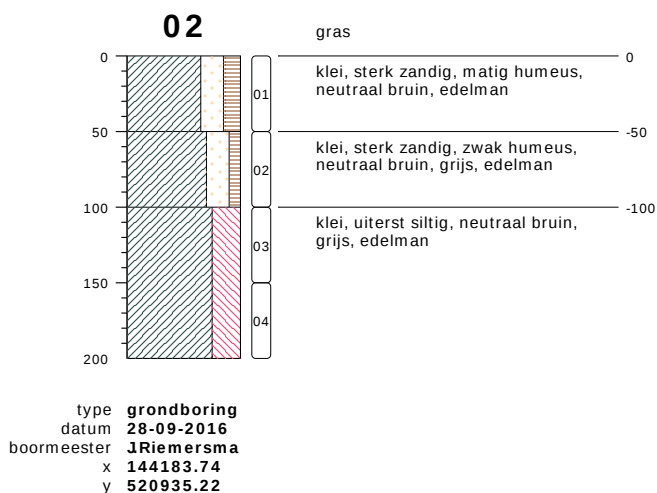
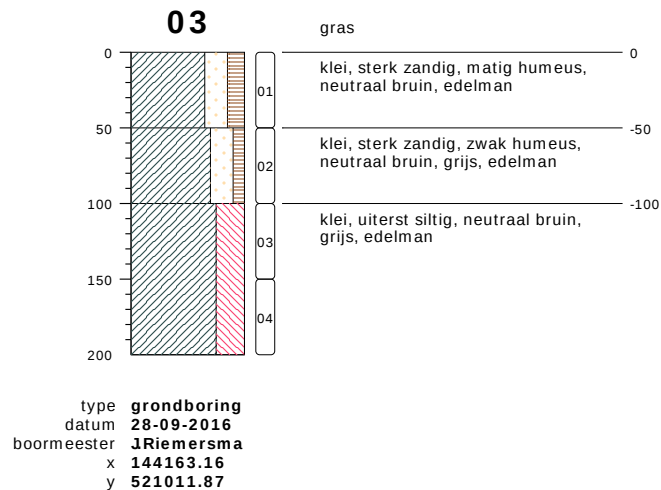
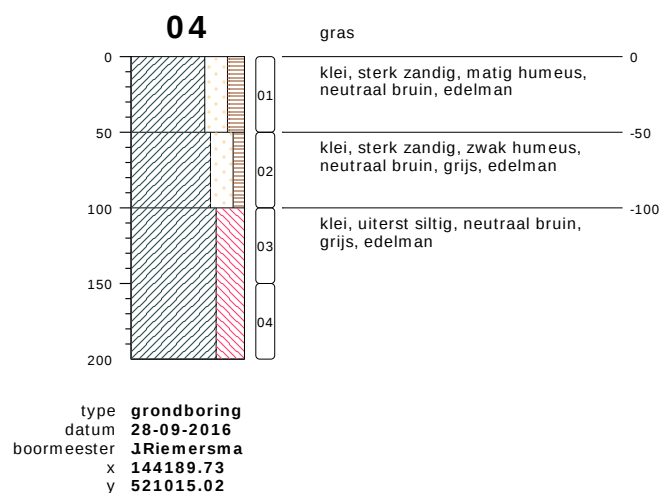
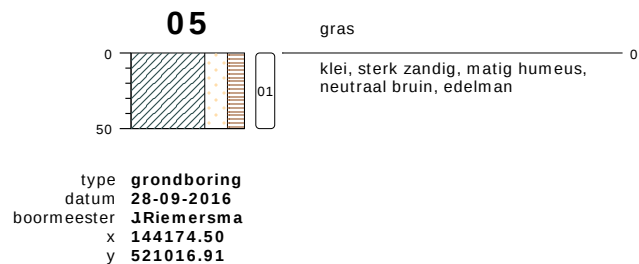
## bodemprofielen schaal 1:50

Op basis van zintuiglijke waarnemingen is geen asbestverdacht materiaal geconstateerd. Ook zijn er geen andere bijzonderheden in de bodem geconstateerd die kunnen duiden op een verontreiniging in de grond en/of het grondwater. De boorprofielen met veldwaarnemingen zijn opgenomen in bijlage 2.

onderzoek **De Buurt 33a te Venhuizen**  
 projectcode **16KL353**  
 rapportage datum **26-10-2016**  
 getekend conform **NEN 5104**  
 pagina **1 van 3**

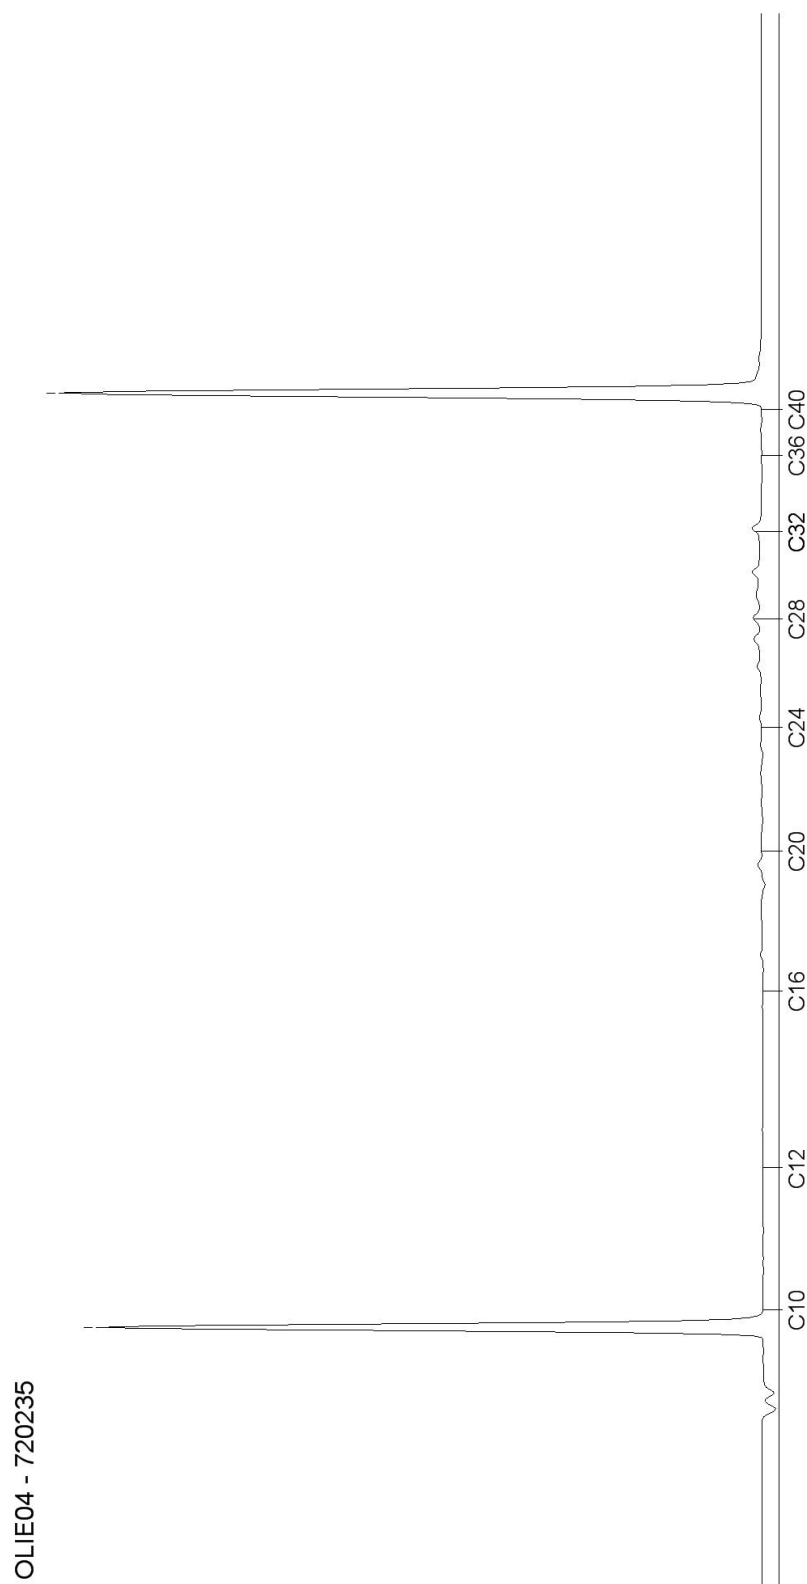
OLIE04 - 720235

CHROMATOGRAM for Order No. 611125, Analysis No. 720235, created at 05.10.2016 08:16:06

**Monsteromschrijving: MM1, 01: 0-50, 02: 0-50, 03: 0-50, 04: 0-50, 05: 0-50, 06: 0-50, 07: 0-50**

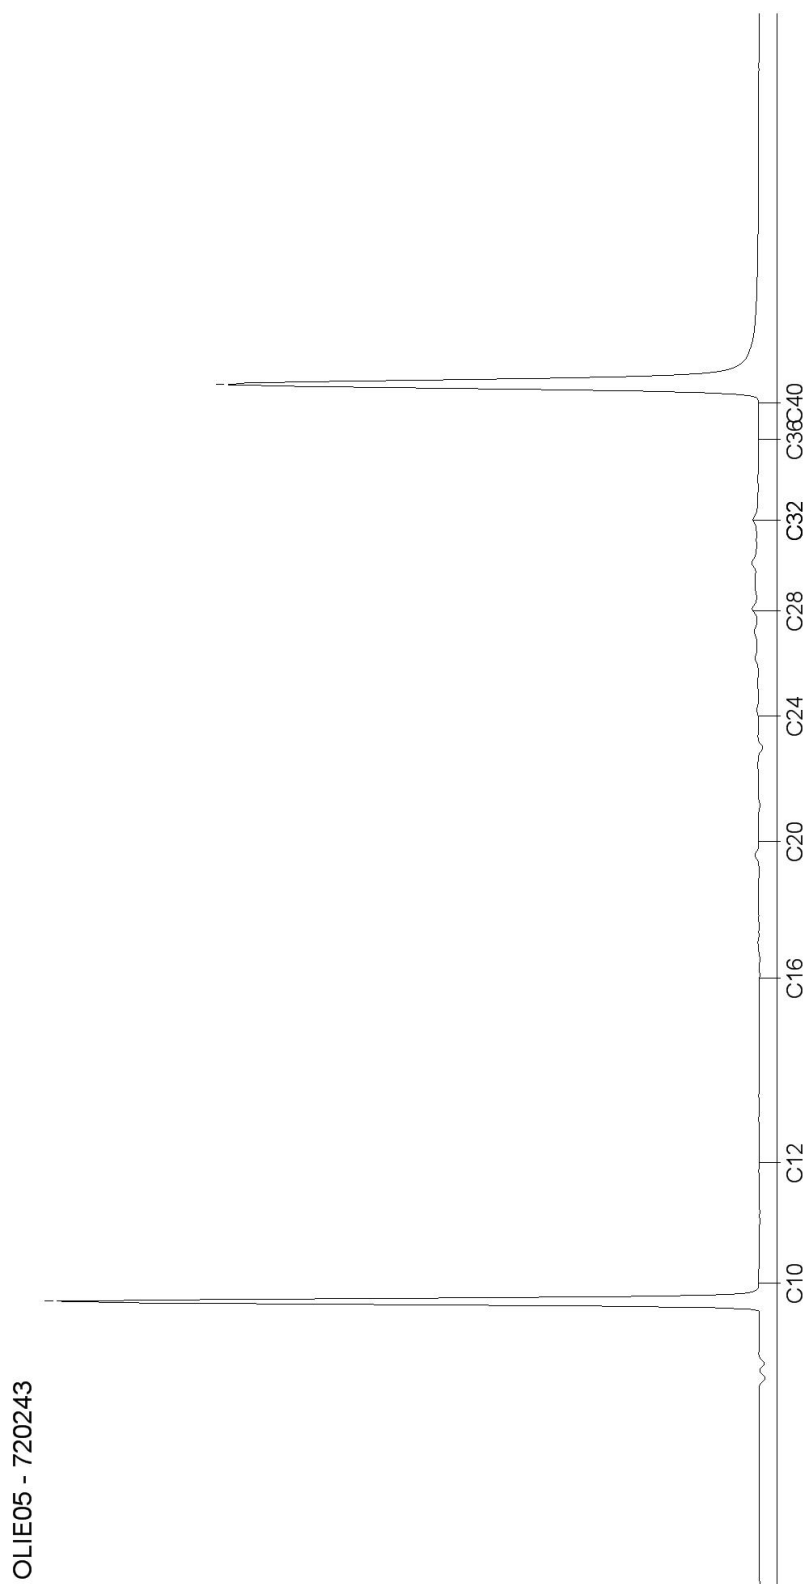
CHROMATOGRAM for Order No. 611125, Analysis No. 720243, created at 05.10.2016 07:13:27

**Monsteromschrijving: MM2, 08: 0-50, 09: 0-50, 10: 0-50, 11: 0-50, 12: 0-50, 13: 0-50, 14: 0-50, 15: 0-50**

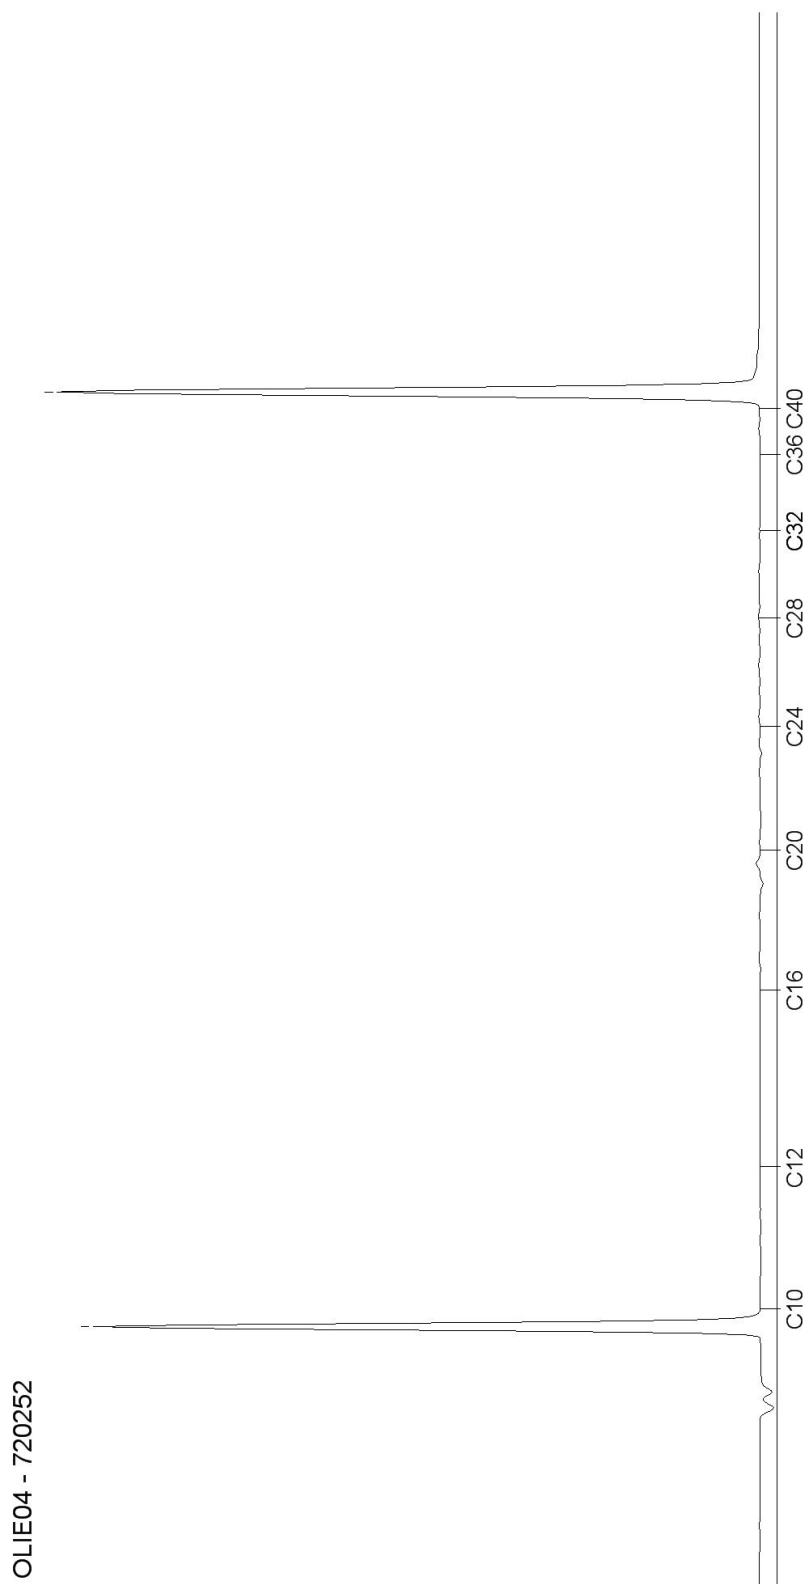
OLIE04 - 720252

CHROMATOGRAM for Order No. 611125, Analysis No. 720252, created at 05.10.2016 08:16:06

**Monsteromschrijving: MM3, 01: 100-150, 01: 150-200, 02: 100-150, 02: 150-200, 03: 100-150, 03: 150-200, 04: 100-150, 04: 150-200**

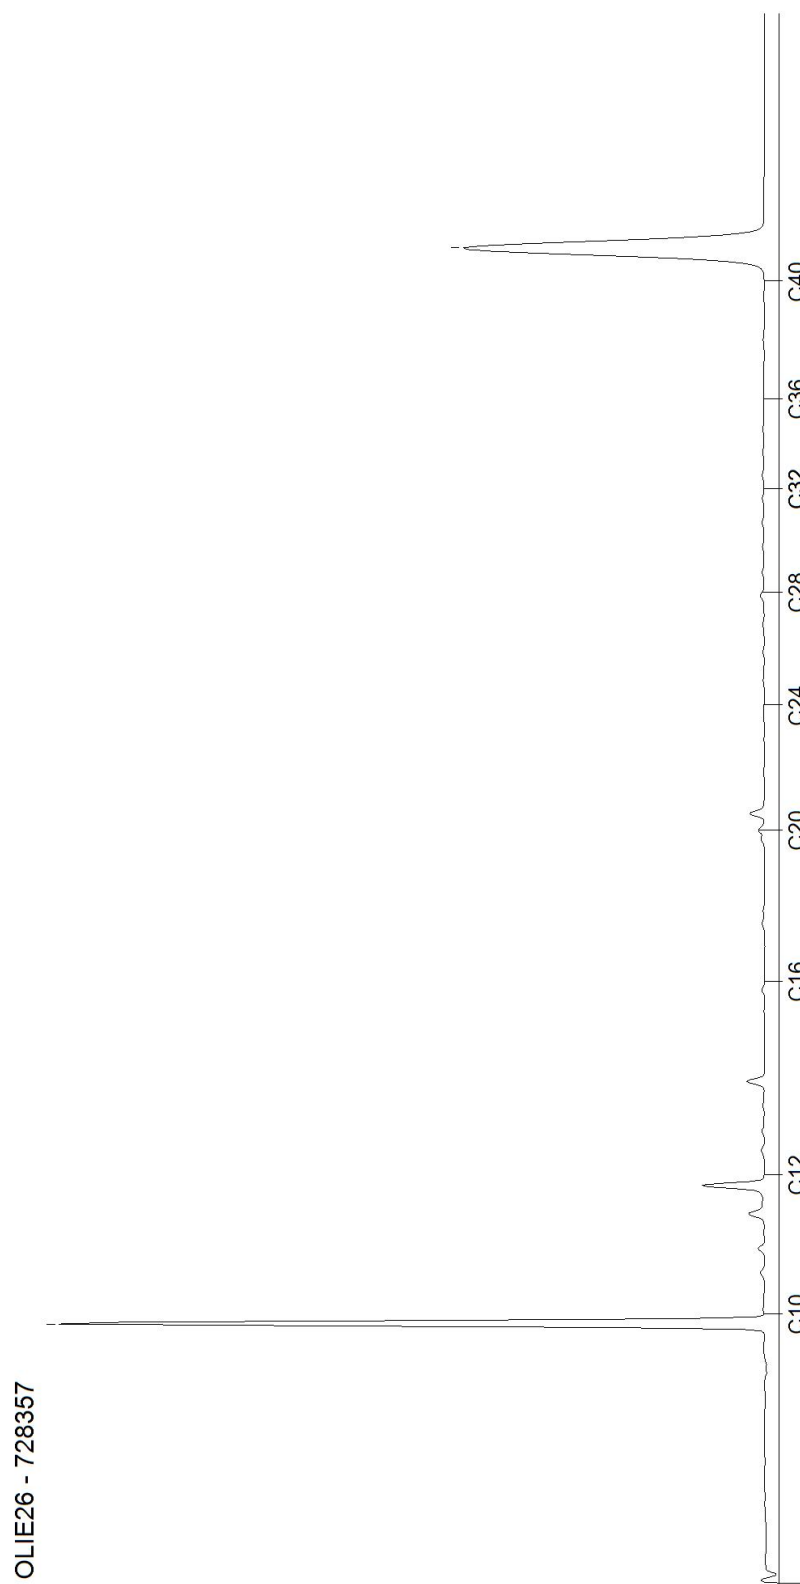
CHROMATOGRAM for Order No. 612606, Analysis No. 728357, created at 11.10.2016 07:20:16

**Monsteromschrijving: PB01, 01-1: 165-265**

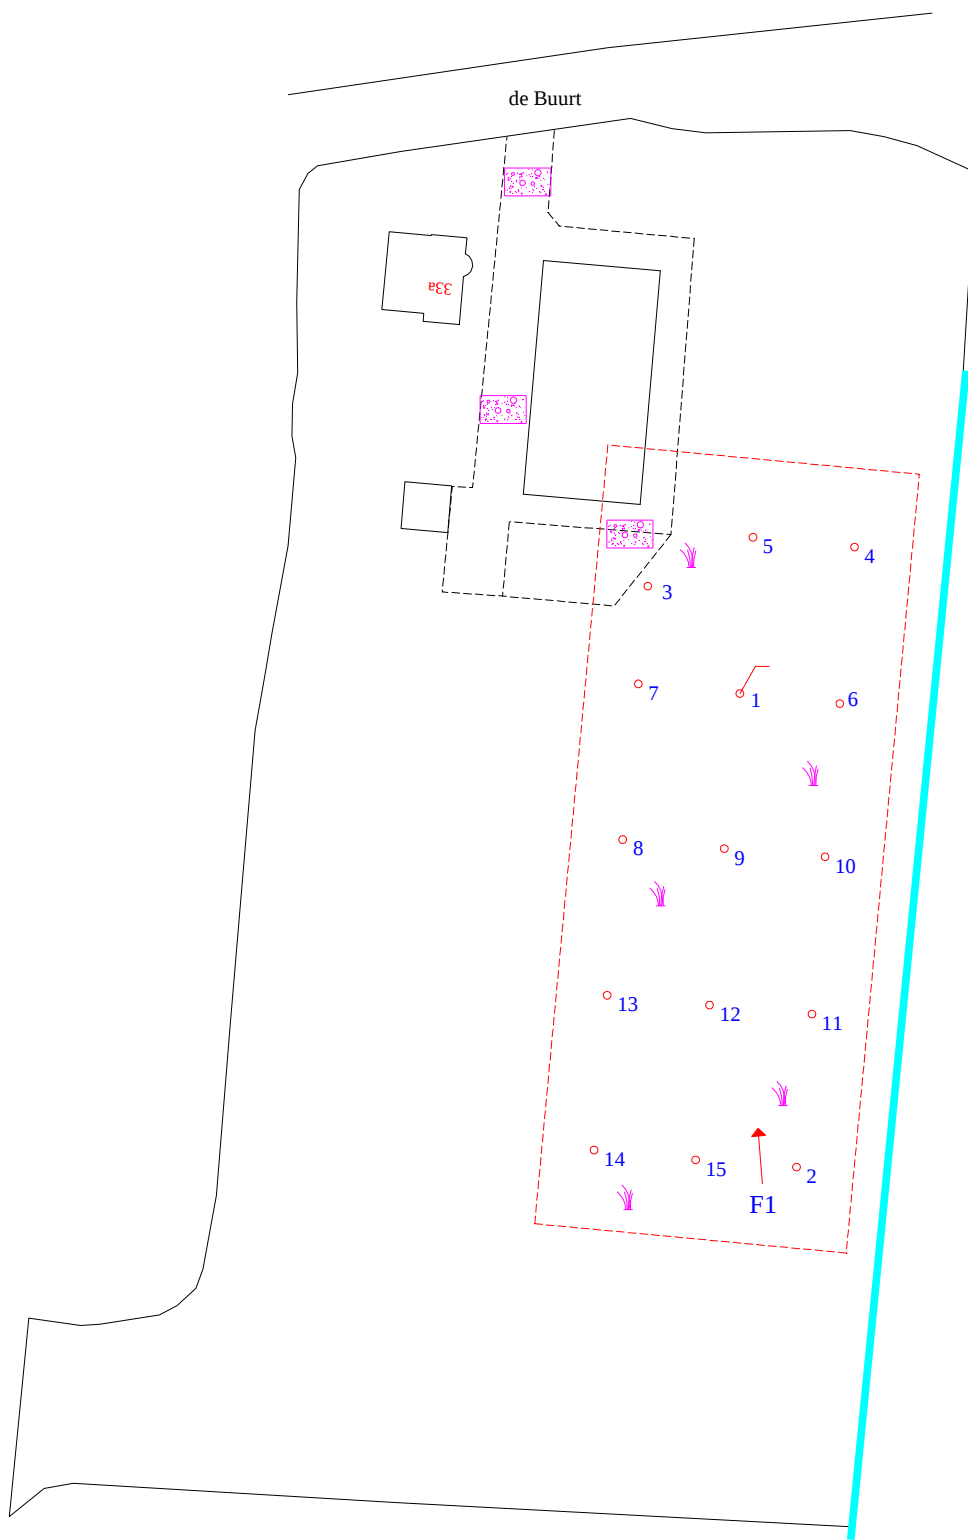
Overzicht posities monsternamenpunten

De posities van de monsternamepunten zijn in bijlage 5 weergegeven.
