# Quicksan water

Noothoven van Goorstraat 1 te Gouda

**Gemeente Gouda**

Projectnummer: 2714.01

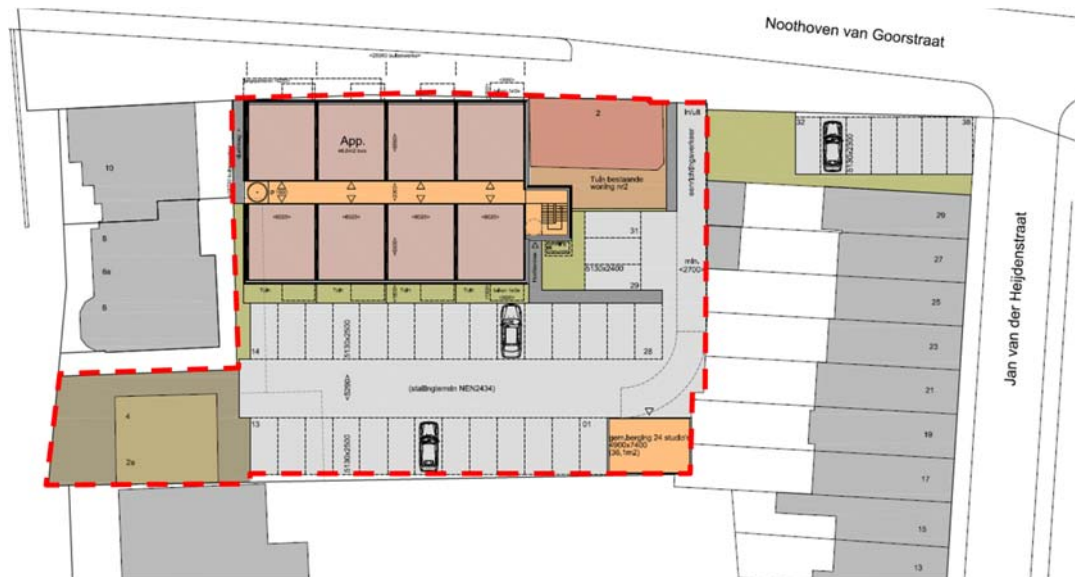
Figuur 3. Overzicht ligging van de locatie

EFY Group B.V. en Scholz Bouw bv zijn voornemens de locatie te herontwikkelen door de sloop van de bestaande panden (met uitzondering van huisnummer 2 van de Noothoven van Goorstraat) en de realisatie van een nieuw appartementencomplex met een parkeergelegenheden. Een beperkt deel van het oppervlak wordt ingericht met extensief gebruikt groen (groenstroken). In figuur 3 is de initiële opzet van het herinrichtingsplan weergegeven.
