## RAPPORT C18-293-O

Verkenkend een aanvullend bodemonderzoek en verkennend asbestonderzoek in bodem ter plaatse van "locatie B" aan de Brasserskade 227 te Den Haag.

Capelle aan den IJssel,  
16 november 2018

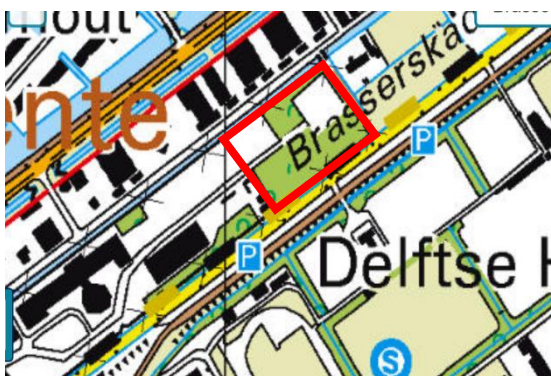
Afbeelding 5: situatie vanaf 2007

In de periode 1998 tot 2007 is de woonwijk Ypenburg aangelegd. Tevens is de huidige vormgeving van de locatie ontstaan, door meerdere gebouwen, verhardingen en groen. Op de onderzoekslocatie, bevinden zich momenteel tennisbanen, groen en een garagebox.
