# MvM Asbestinventarisatie

Rapportnummer: versie 02

## Asbestinventarisatie conform certificatieschema Asbestinventarisatie, gepubliceerd in Staatscourant 2018 nr. 68771 paragraaf 3

### Voormalige school Henri Dunantplein 2-4 te Hillegom

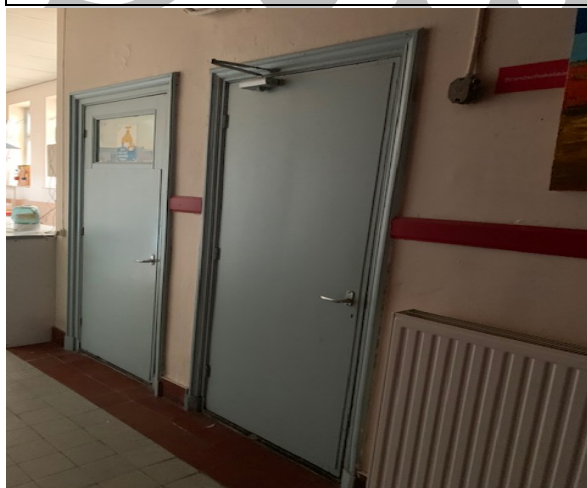
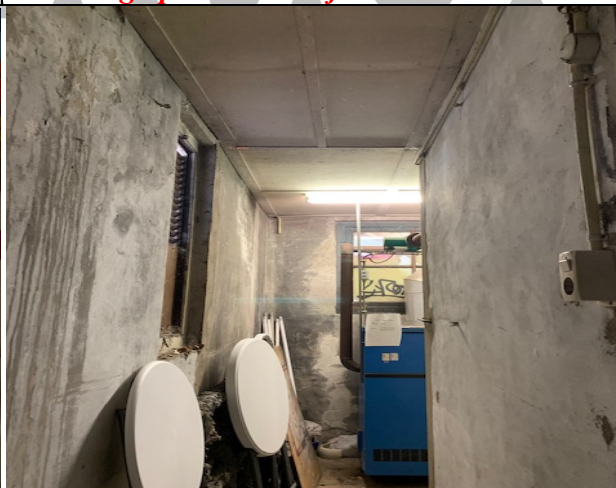
### Bron 1

| Monstercode | <b>MM-01</b> |
| Locatie en ruimte | CV ruimte bg |
| Toepassing | Plaatmateriaal tegen plafond |
| Hoeveelheid | 7 m2 |
| Soort asbest | AMO |
| Percentage | <b>15 - 30 %</b> |
| Verweerd | Niet |
| Beschadigd | Niet |
| Hechtgebonden | Nee |
| Risicoklasse | 2, zie SMA-rt in bijlage |

| Opmerkingen | Verwijdering door bedrijf dat beschikt over een Procecertificaat Asbestverwijdering<br><b>Sanering op korte termijn wordt aanbevolen</b> |

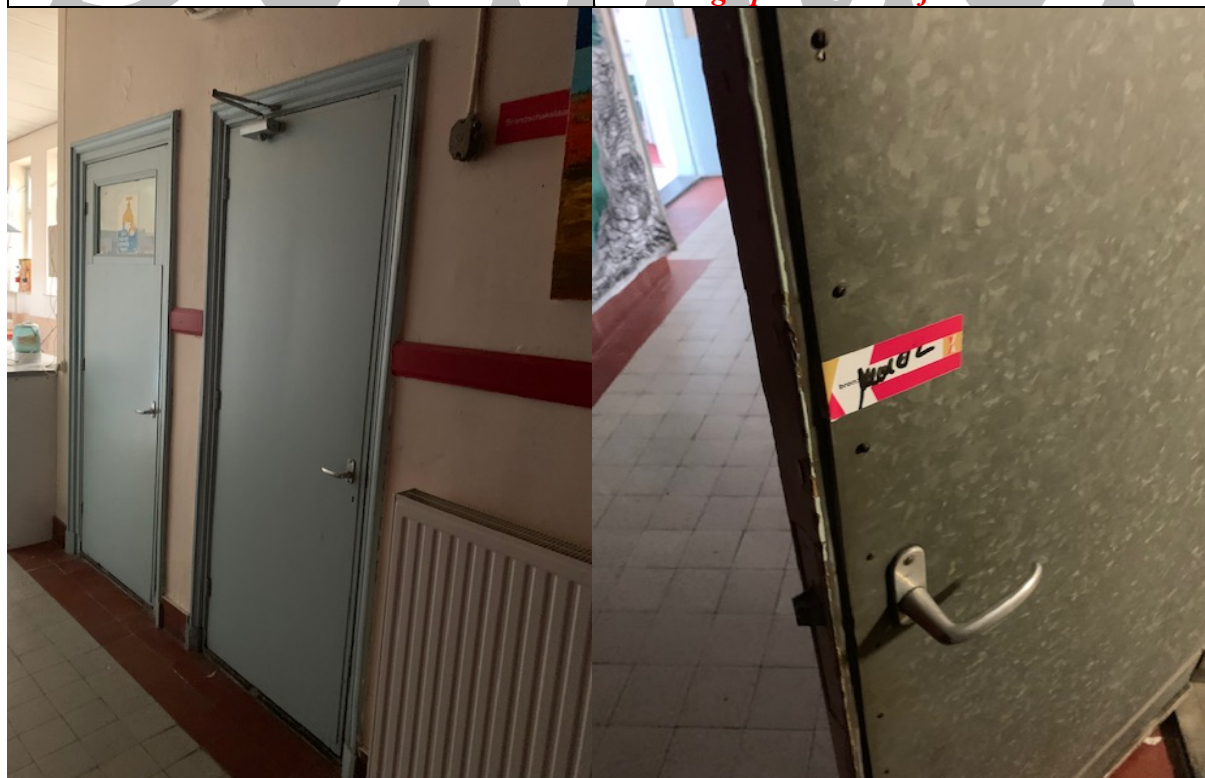
### Bron 2

| Monstercode | <b>MM-02</b> |
| Locatie en ruimte | CV ruimte bg |
| Toepassing | Plaatmateriaal op deur |
| Hoeveelheid | 1 stuks |
| Soort asbest | CHR |
| Percentage | <b>15 - 30 %</b> |
| Verweerd | Niet |
| Beschadigd | Niet |
| Hechtgebonden | Nee |
| Risicoklasse | 1, zie SMA-rt in bijlage |

| Opmerkingen | Verwijdering door bedrijf dat beschikt over een Procefcertificaat Asbestverwijdering<br><b>Sanering op korte termijn wordt aanbevolen</b> |

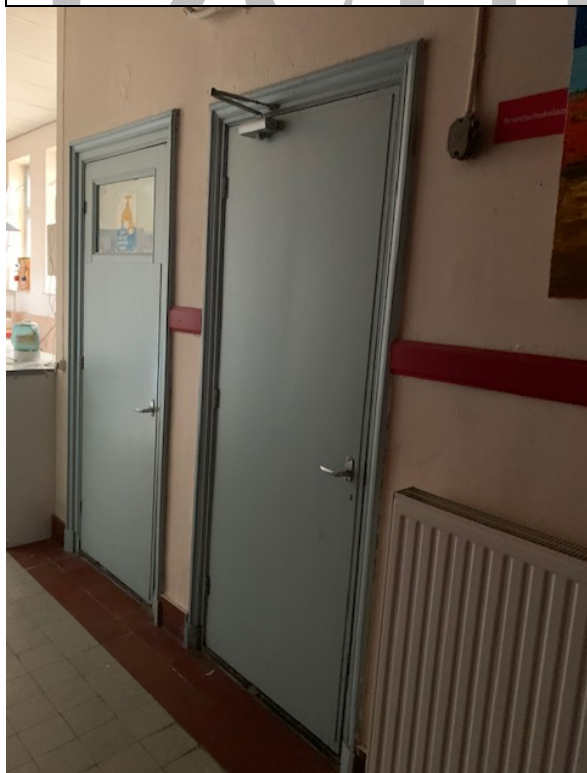
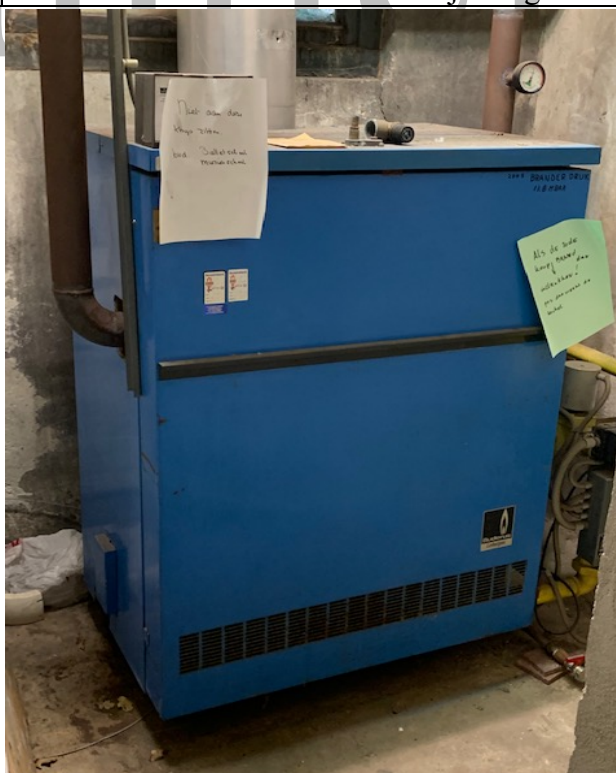
### Bron 3

| Monstercode | <b>VM-01</b> |
| Locatie en ruimte | CV ruimte bg |
| Toepassing | CV ketel Buderus Lollargas |
| Soort asbest | Geen analyse, IAD Online |
| Verweerd | Niet |
| Beschadigd | Niet |
| Hechtgebonden | Nee |
| Risicoklasse | 2A, zie SMA-rt in bijlage |

| Opmerkingen | Verwijdering door bedrijf dat beschikt over een Proccertificaat Asbestverwijdering |

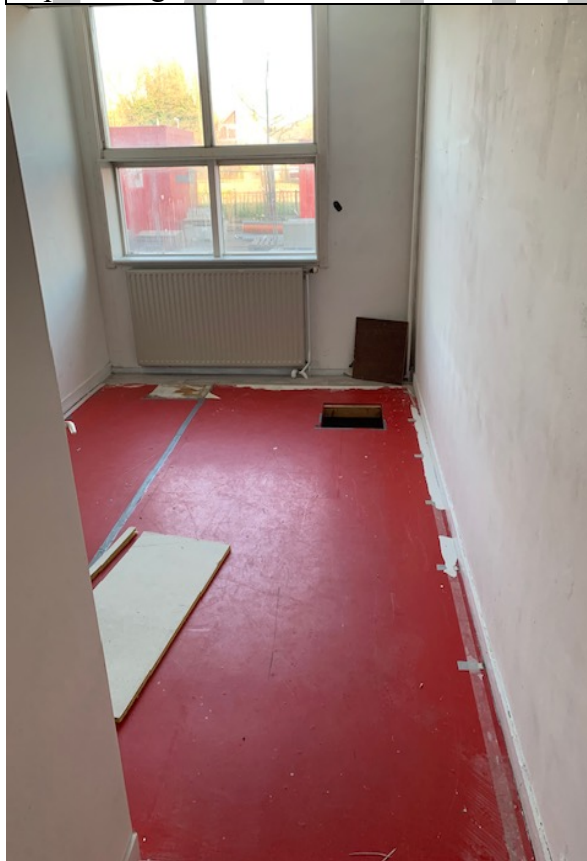
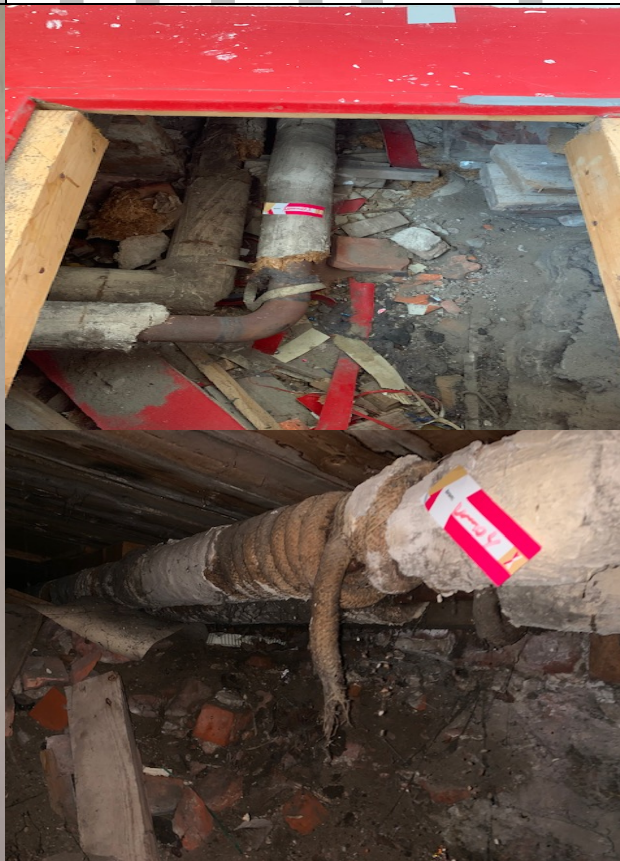
### Bron 4

| Monstercode | <b>MM-03/MM-04</b> |
| Locatie en ruimte | Kruipruimte bg |
| Toepassing | Leidingisolatie |
| Soort asbest | <i>n.k.a.</i> |
| Analysecertificaat | STL.166812 |

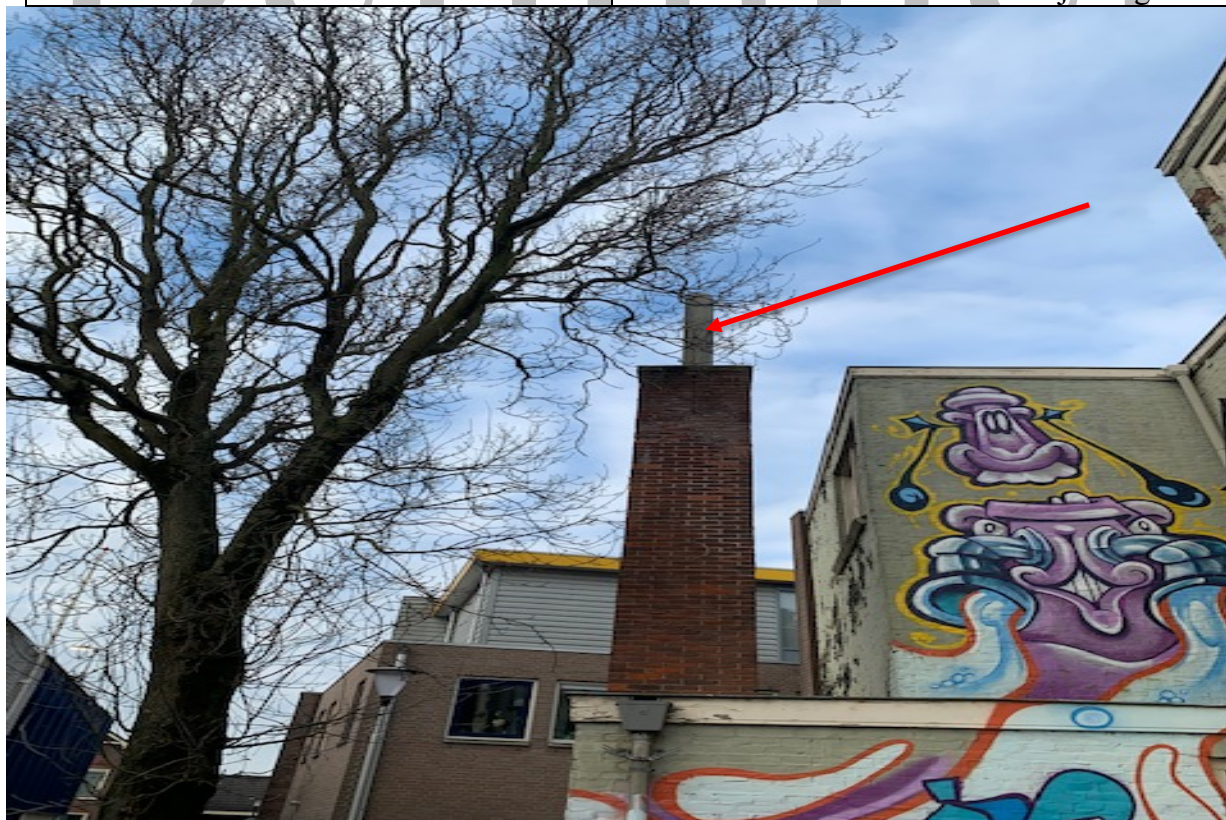
### Bron 5

| Monstercode | <b>MM-05</b> |
| Locatie en ruimte | Schoorsteen |
| Toepassing | Buismateriaal |
| Hoeveelheid | 4 m |
| Bevestiging | Ingemetseld |
| Soort asbest | CHR, CRO |
| Percentage | <b>10 - 15 %, 0,1 – 2 %</b> |
| Hechtgebonden | Nee |
| Risicoklasse | 2A, zie SMA-rt in bijlage |

| Opmerkingen | Verwijdering door bedrijf dat beschikt over een Procecertificaat Asbestverwijdering |

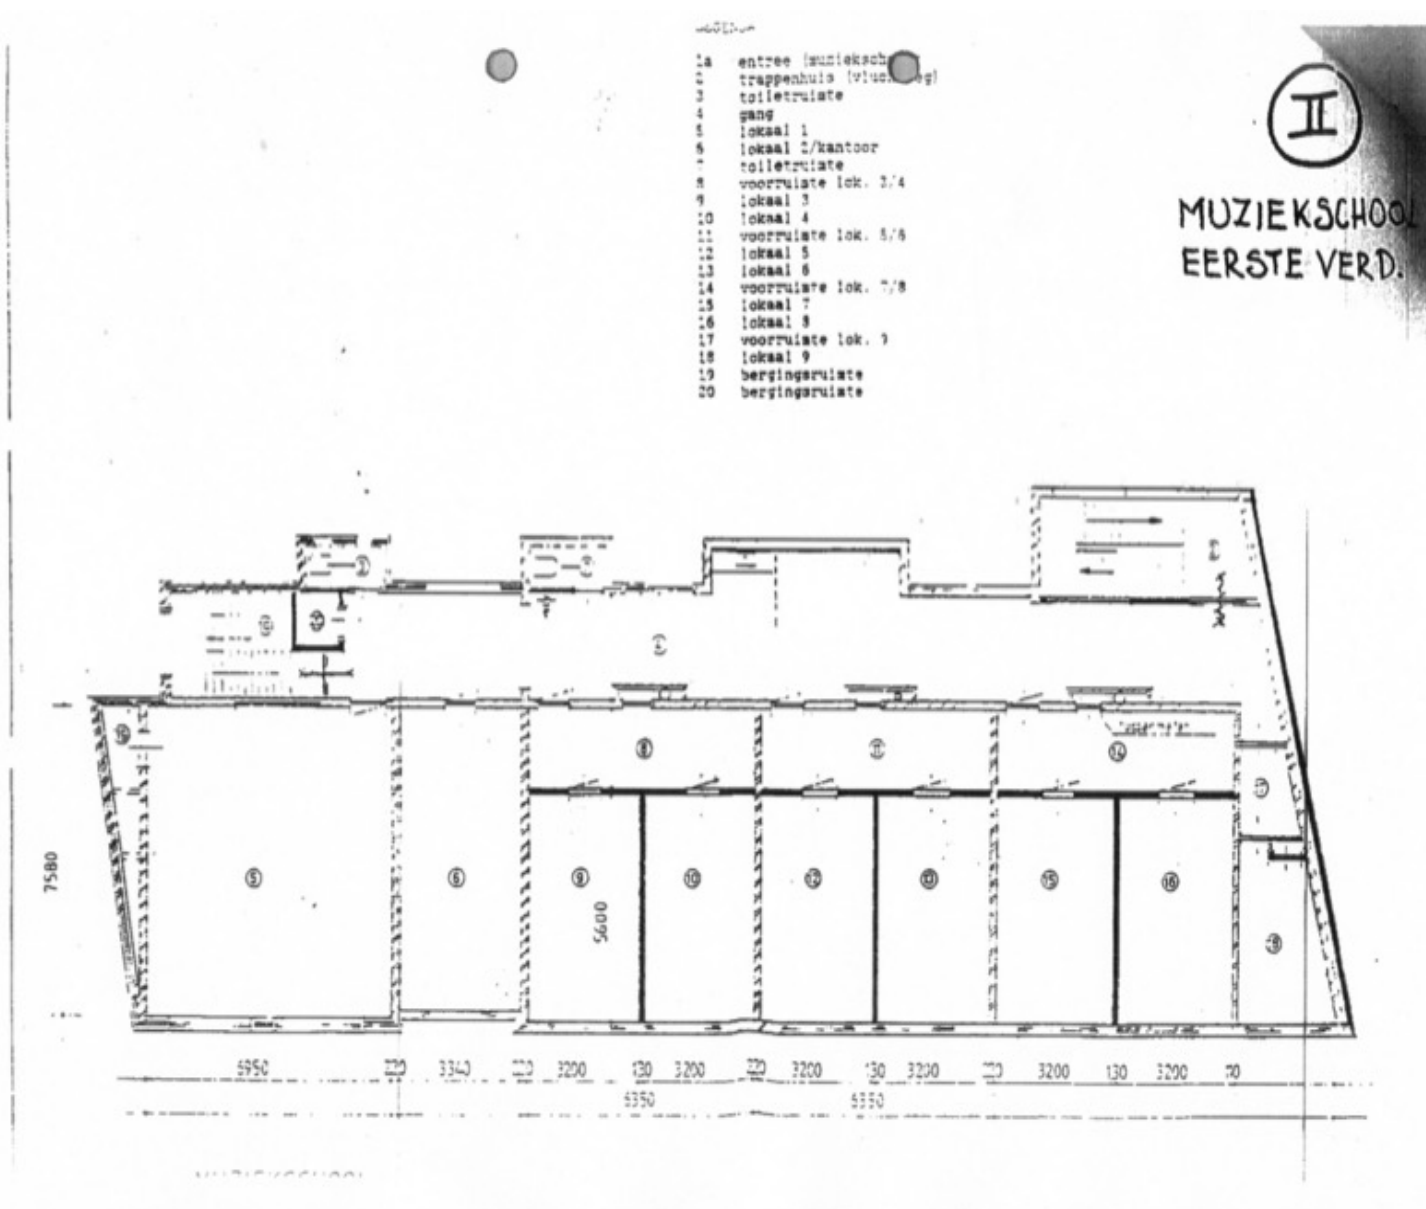
Bijlage 3: Asbestinventarisatie detailtekening Henri Dunantplein 2-4 te Hillegom

***MM-01, Asbesth.***

**VM-01, Asbesth.**

**MM-05, Asbesth**
