2202111

1e Loosterweg 28 te Hillegom

Met betrekking tot de bestemmingswijziging van bedrijfswoning naar burgerwoning dient onderzocht te worden of de locatie met betrekking tot de chemische kwaliteit van de bodem, onverdacht is. Daartoe is een historisch onderzoek verricht.

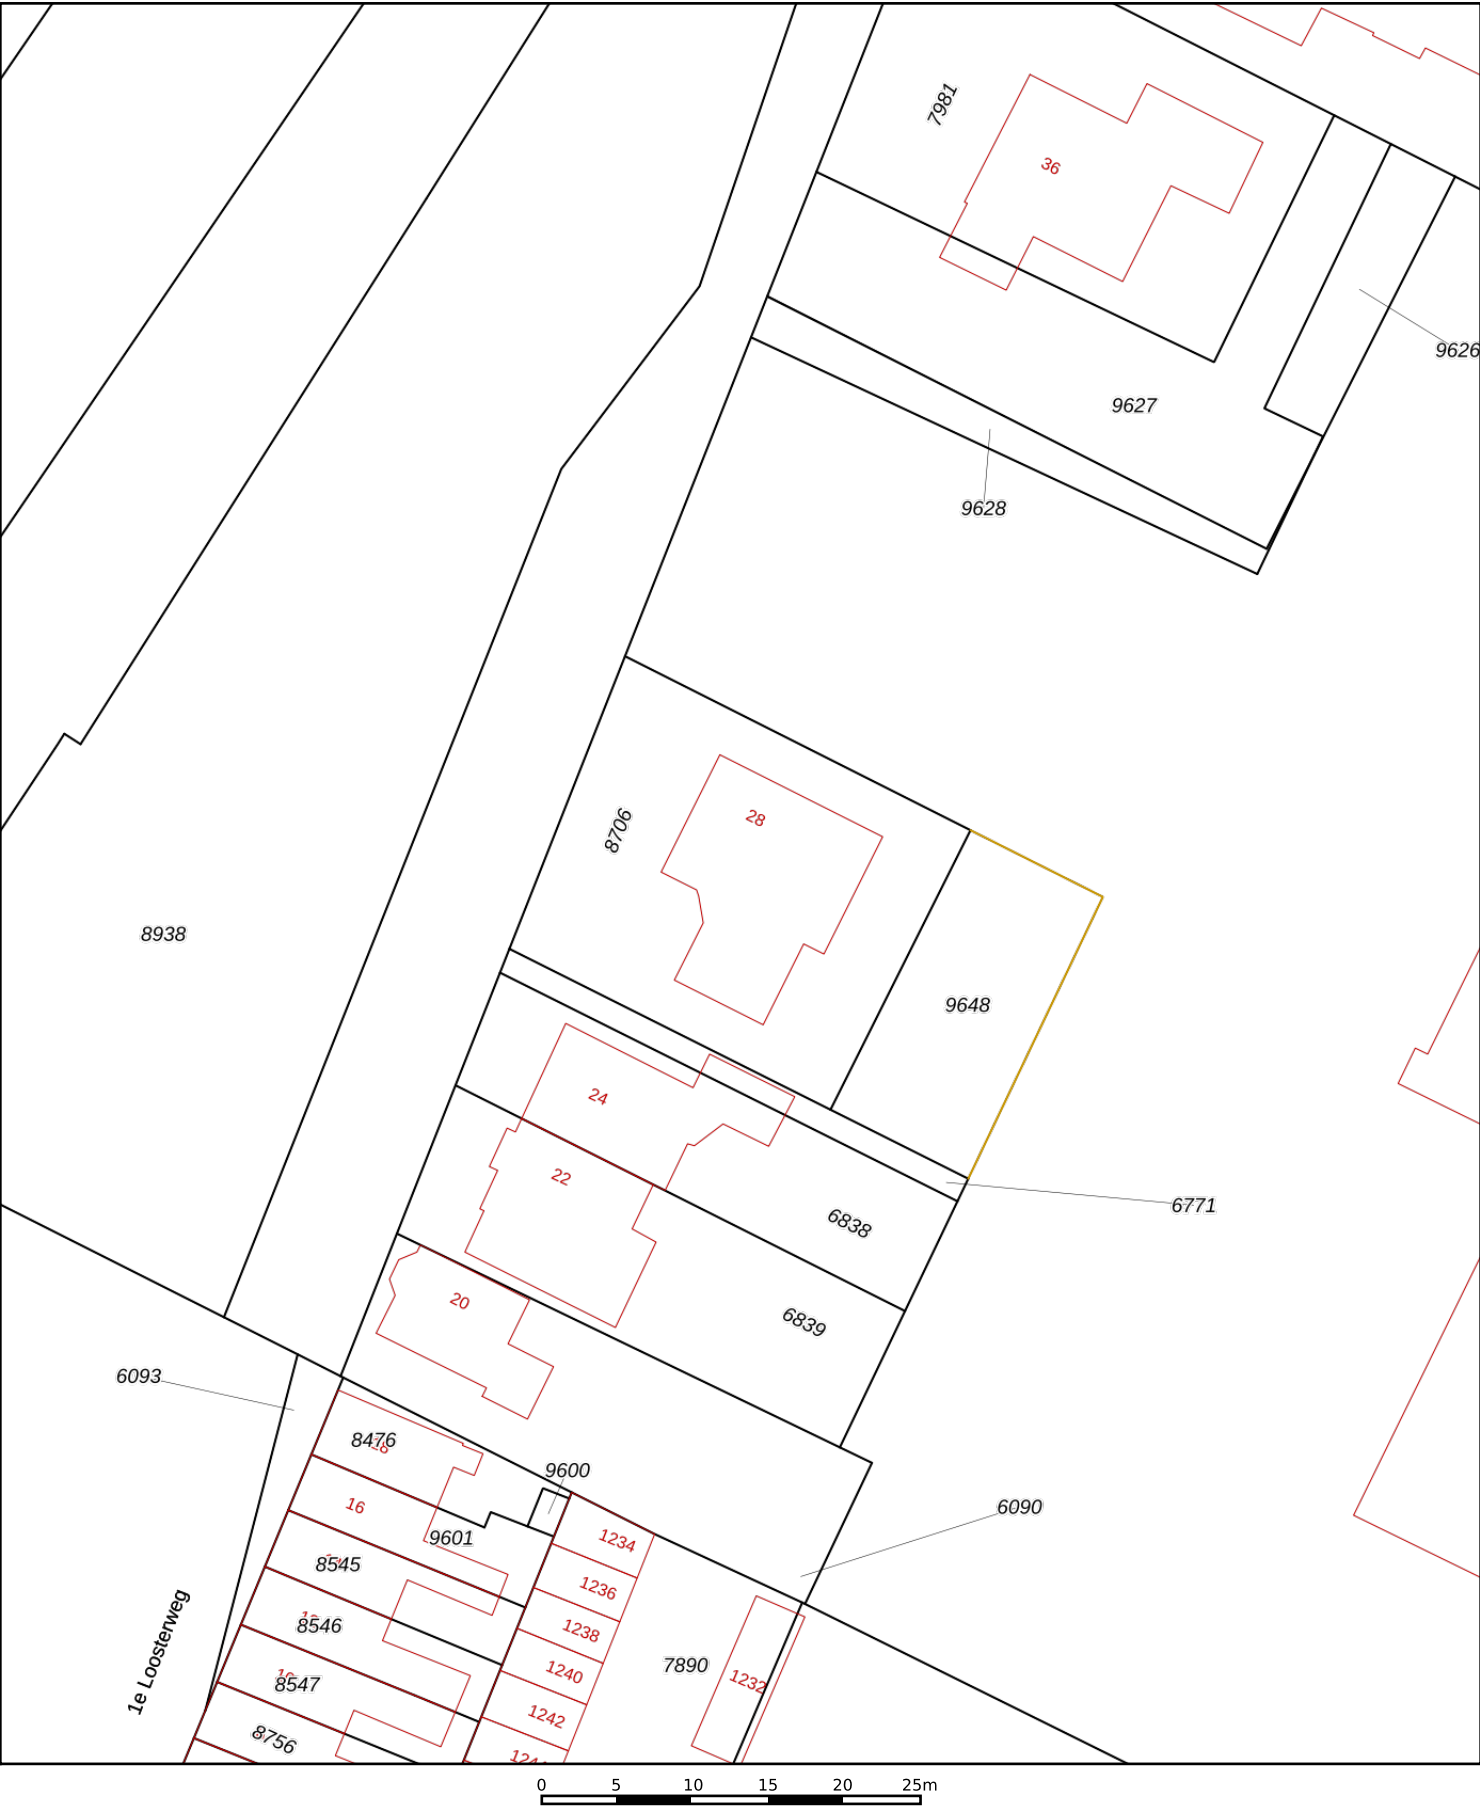
Schaal 1: 500

Kadastrale gemeente Hillegom

Sectie A

Perceel 8706

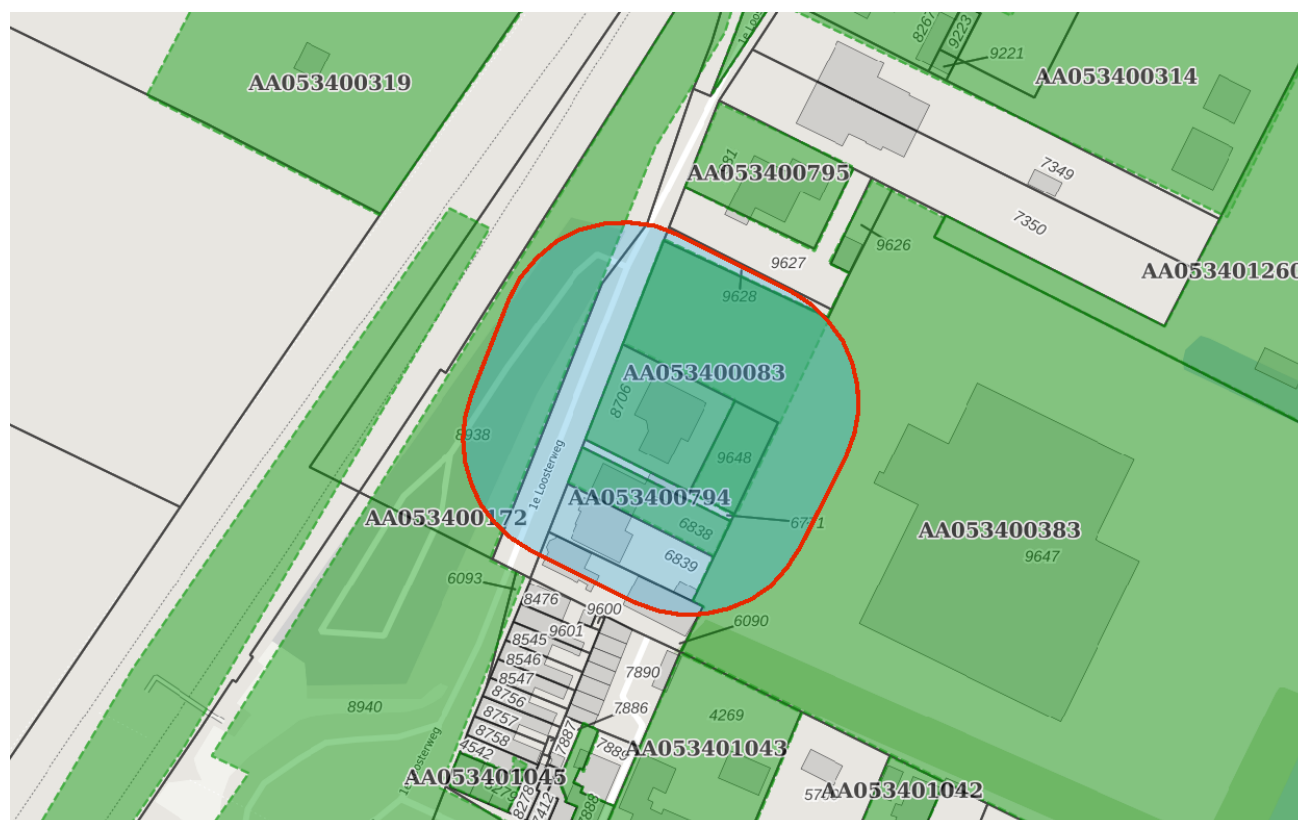
## Omgevingsrapportage

1. Deze pagina bevat een tekening van het geselecteerde gebied.
2. Informatie over het geselecteerde gebied, per locatie gegroepeerd (de in het bodeminformatiesysteem van de Omgevingsdienst West-Holland aangetroffen informatie over locaties die zich binnen het geselecteerde gebied bevinden).
3. Disclaimer
4. Toelichting op de rapportage. Hier vindt u de uitleg van de gegevens die in dit rapport zijn vermeld.
