# Beknopt Ecologisch Werkprotocol

*Specifieke maatregelen voor de Boerhaavelaan e.o. te Krimpen aan den IJssel*

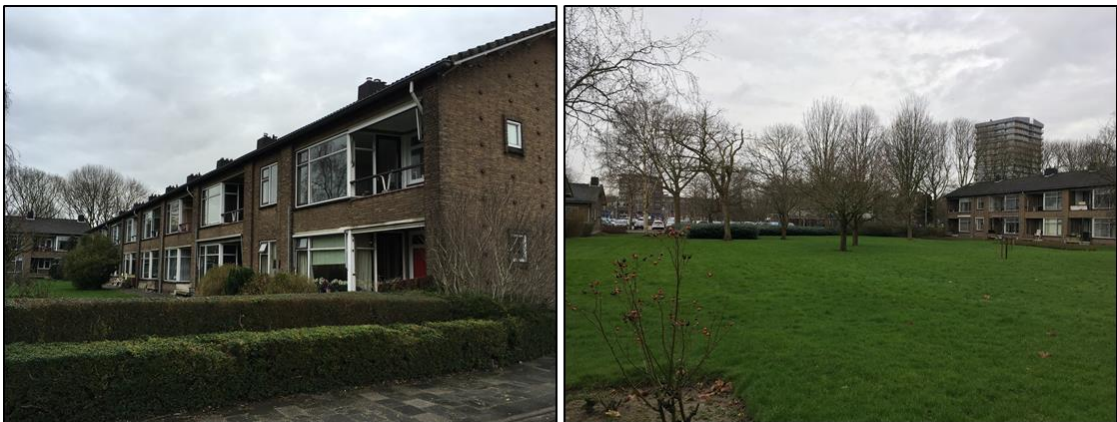
*Figuur 1 De te kappen/rooien struikgewassen en solitaire bomen dienen vóór 15 maart of ná 15 juli plaats te laten vinden.*

5. In verband met het broedseizoen van algemene broedvogels dienen de te kappen/rooien struikgewassen en solitaire bomen buiten 15 maart – 15 juli plaats te vinden. Bij het aantreffen van een broedend individu, dient een ter zake deskundige ingeschakeld te worden.

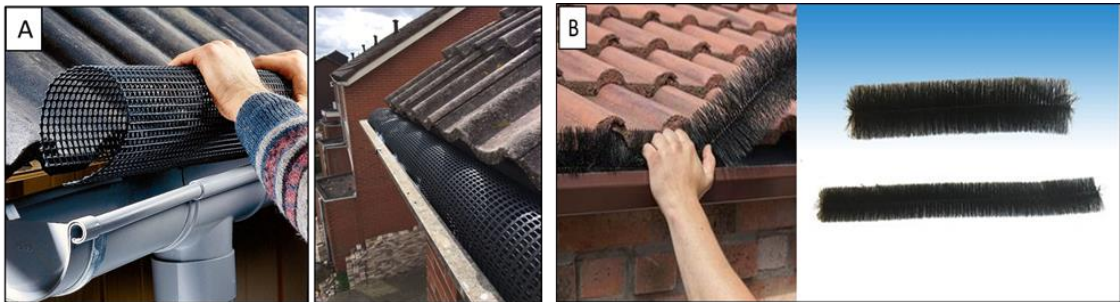
Figuur 2 Om de openingen naar de nestlocatie ongeschikt te maken kan gaas (A) of borstels (B) geplaatst worden.

6. Het ontoegankelijk maken van dakgoten aan de zuidzijde van de woningen (locatie van het huismusnest) aan het Raadhuisplein 7-16 dient plaats te vinden tussen oktober 2020 en februari 2021. Het ontoegankelijk maken kan op de volgende manieren: (A) plaatsen gaas of (B) plaatsen borstels.

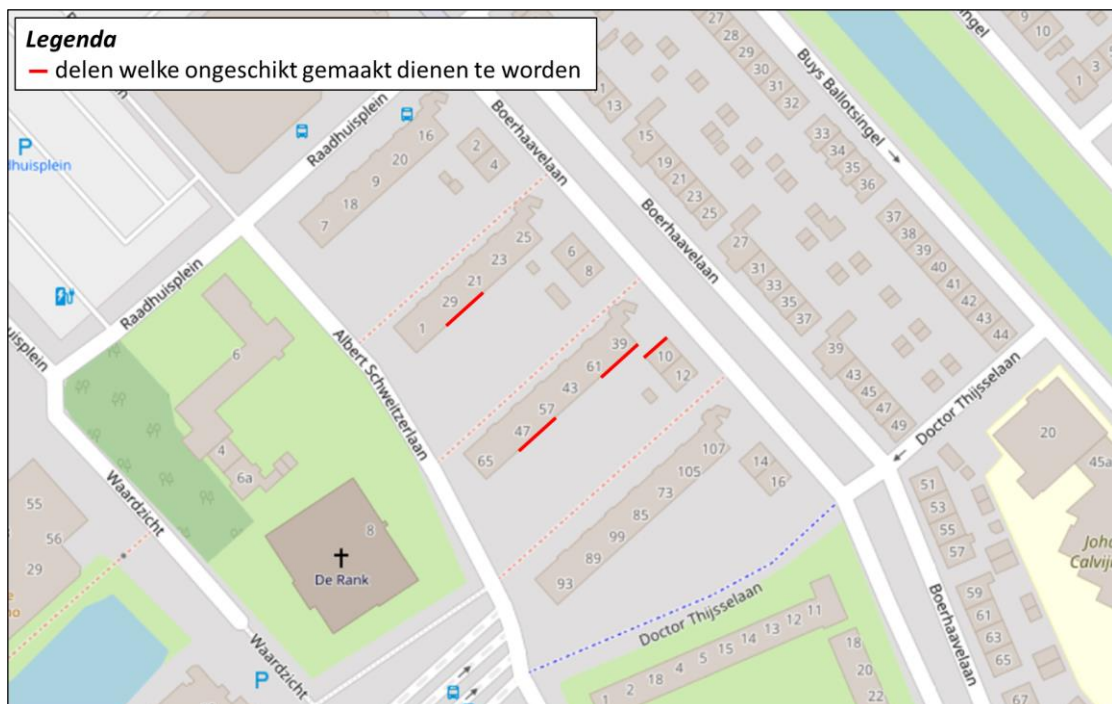
Figuur 3 Ten aanzien van de vleermuizen dienen de openingen ongeschikt gemaakt te worden.

7. Voor de verblijfplaatsen van vleermuizen geldt dat deze vóór werkzaamheden ongeschikt gemaakt dient te worden. Dat betekent dat onderstaande delen ongeschikt gemaakt dienen te worden.

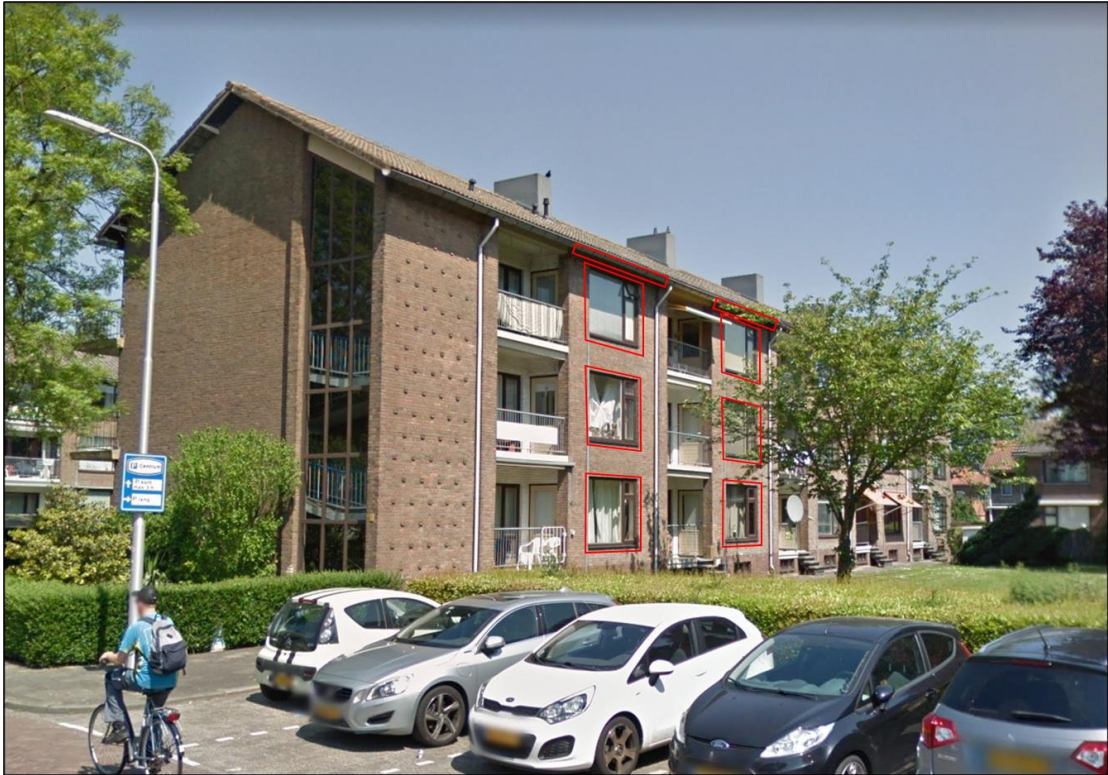
Voor de bebouwing geldt dat de ruimte tussen de dakgoot en de gevel ongeschikt gemaakt dient te worden. Dit kan door middel van compriband, purschuim of ander materiaal. De kozijnen beschikken over kieren. Deze kieren kunnen grotendeels dichtgezet worden. Wel dient met een aantal exclusion flaps een aantal uitwegen voor de vleermuizen gecreëerd te worden, zodat de vleermuizen de kans krijgen om de bebouwing te verlaten en niet meer terug kunnen keren.

Figuur 4 Alle delen die ongeschikt moeten worden voor de vastgestelde verblijfplaats aan de Albert Schweitzerlaan 29. Deze dient als voorbeeld voor de andere verblijfplaatsen.

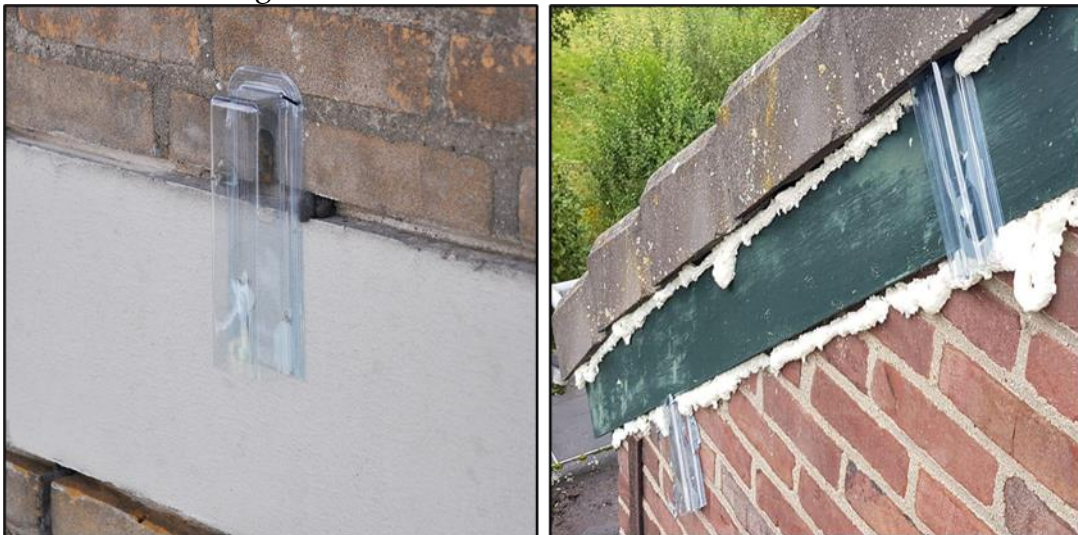
In onderstaand figuur zijn exclusion flaps weergegeven. Dit zijn plastic 'flappen' die een eenrichtingsverkeer vormen.
