**Opdrachtgever:**  
**Fam. W. den Hartog- de With**  
**Horndijkstraat 6**  
**4141 EK Leerdam**

Verkennd bodemonderzoek  
Hoogeind 28a, Leerdam

OKTOBER 2015

BM/21129-2015

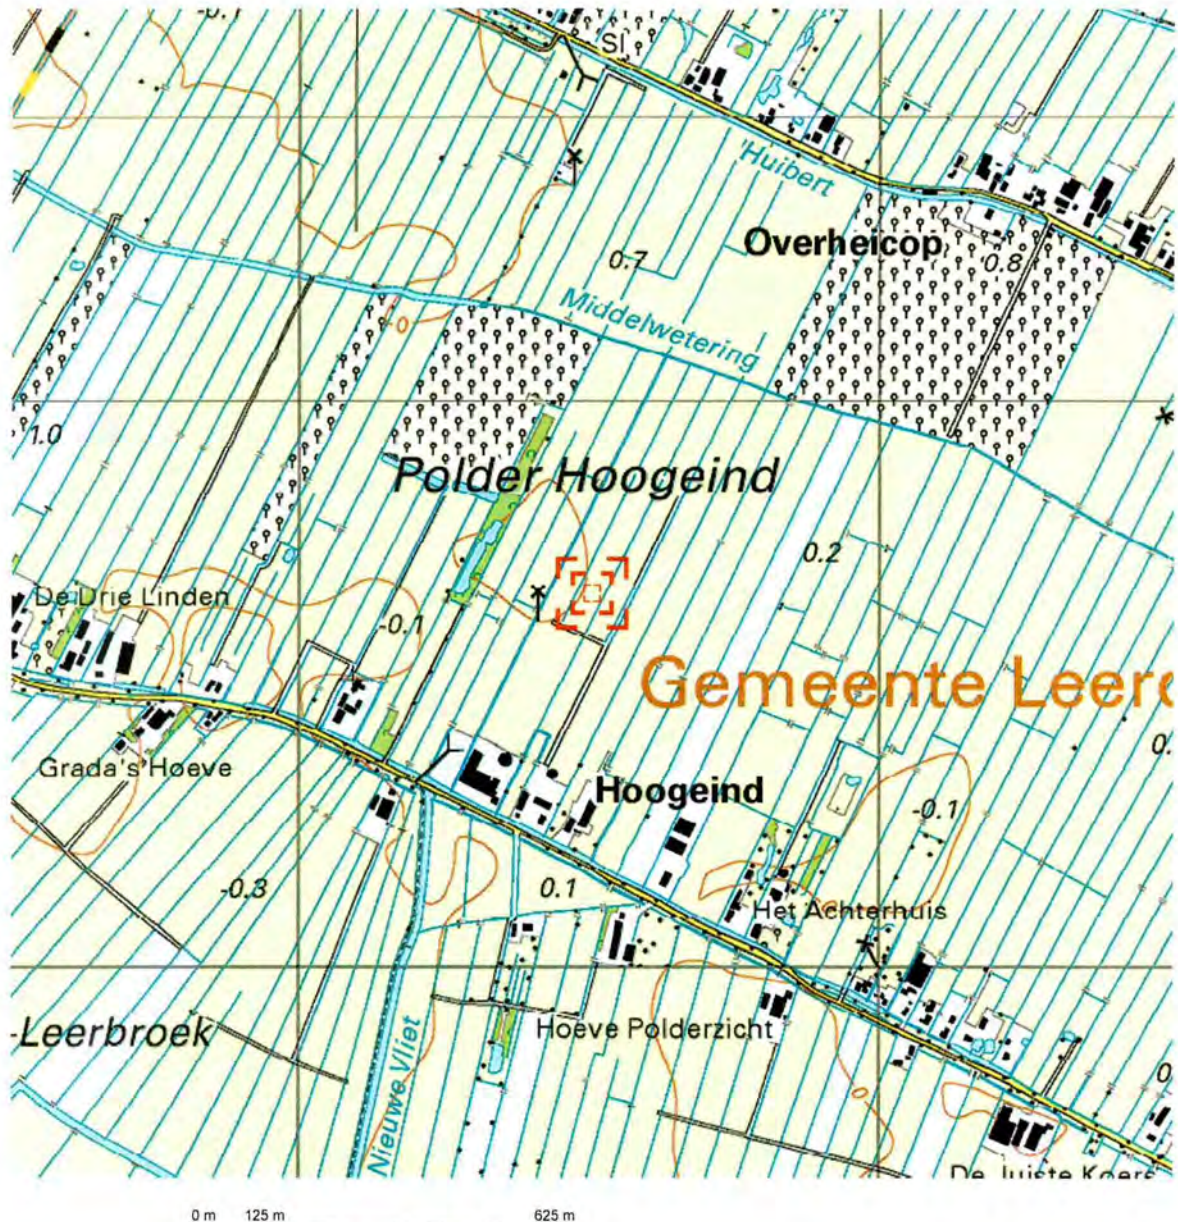
Deze kaart is noordgericht.

Schaal 1: 12500

Hier bevindt zich Kadastraal object LEERDAM F 497  
Hoogeind 28, 4143 LX LEERDAM  
CC-BY Kadaster.

De onderzoekslocatie is gelegen in het buitengebied van Leerdam ten noorden van de weg Hoogeind. De plaats van de locatie ten opzichte van de omgeving is op bijlage 1 weergegeven. De oppervlakte van het onderzochte terreindeel bedraagt circa 100 m<sup>2</sup>.

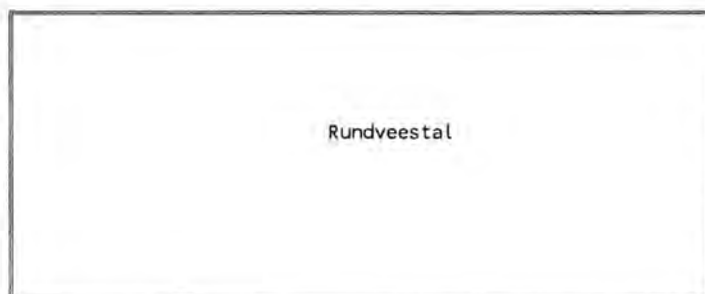
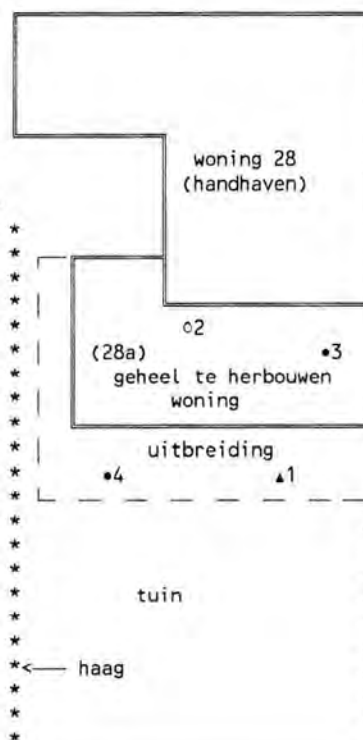
BIJLAGE 2 :SITUATIESCHETS MET LOCATIES BORINGEN EN PEILBUIS

bestraat erf

grasveld met  
bomen

grind

perceel 26a

oprit

tuin

haag

sloot

dam

Hoogeind

- boring tot 0.5 a 0.8 m-mv
- o boring tot 1.5 a 2 m-mv
- ▲ peilbuis

Op 25 september 2015 zijn op de onderzoekslocatie de veldwerkzaamheden verricht. Voor het boren is een Edelmanboor gebruikt. De locaties van de boringen en de peilbuis zijn weergegeven in bijlage 2. Er zijn 4 boringen verricht. Boring 1 is uitgevoerd tot 2.8 m-mv (meter beneden maaiveld) en voorzien van een peilbuis. Boring 2 is 2 m diep uitgevoerd en de overige boringen tot 0.7 m-mv. De uitkomende grond is zintuiglijk onderzocht op de aanwezigheid van eventuele verontreinigingen en beschreven. De beschrijvingen van de boorprofielen zijn opgenomen in bijlage 3.

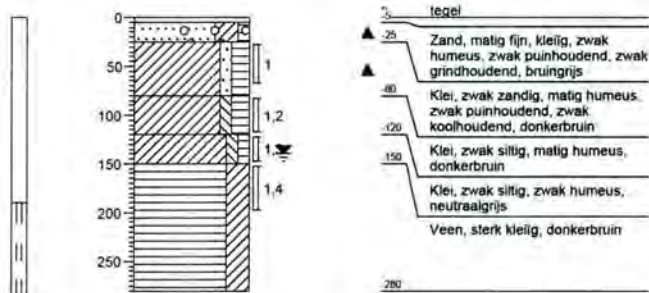
### Boring: 1

GWS: 140  
Opmerking: pH 6,9 Ec 85 mS/m 91 NTU

Uit de boorbeschrijvingen (bijlage 3) blijkt dat de bodem onder de betonvloer en de tegelbestrating bestaat uit een dunne laag ophoogzand en daaronder uit zwakzandige humeuze klei. Vanaf 1.5 m-mv wordt kleiig veen aangetroffen tot 2.8 m-mv.

In de bovengrond zijn algemeen lichte bijmengingen met puin- en kooldeeltjes waargenomen.

Op de datum van grondwatermonsternamen werd grondwater op 1.40 m-mv aangetroffen. De overige veldwaarnemingen staan in bijlage 3.
