studie beschaduwning stationsplein  
**DE GEUS**

## Inhoudsopgave

De Geus - Voorlopig Ontwerp 2019 (70m)

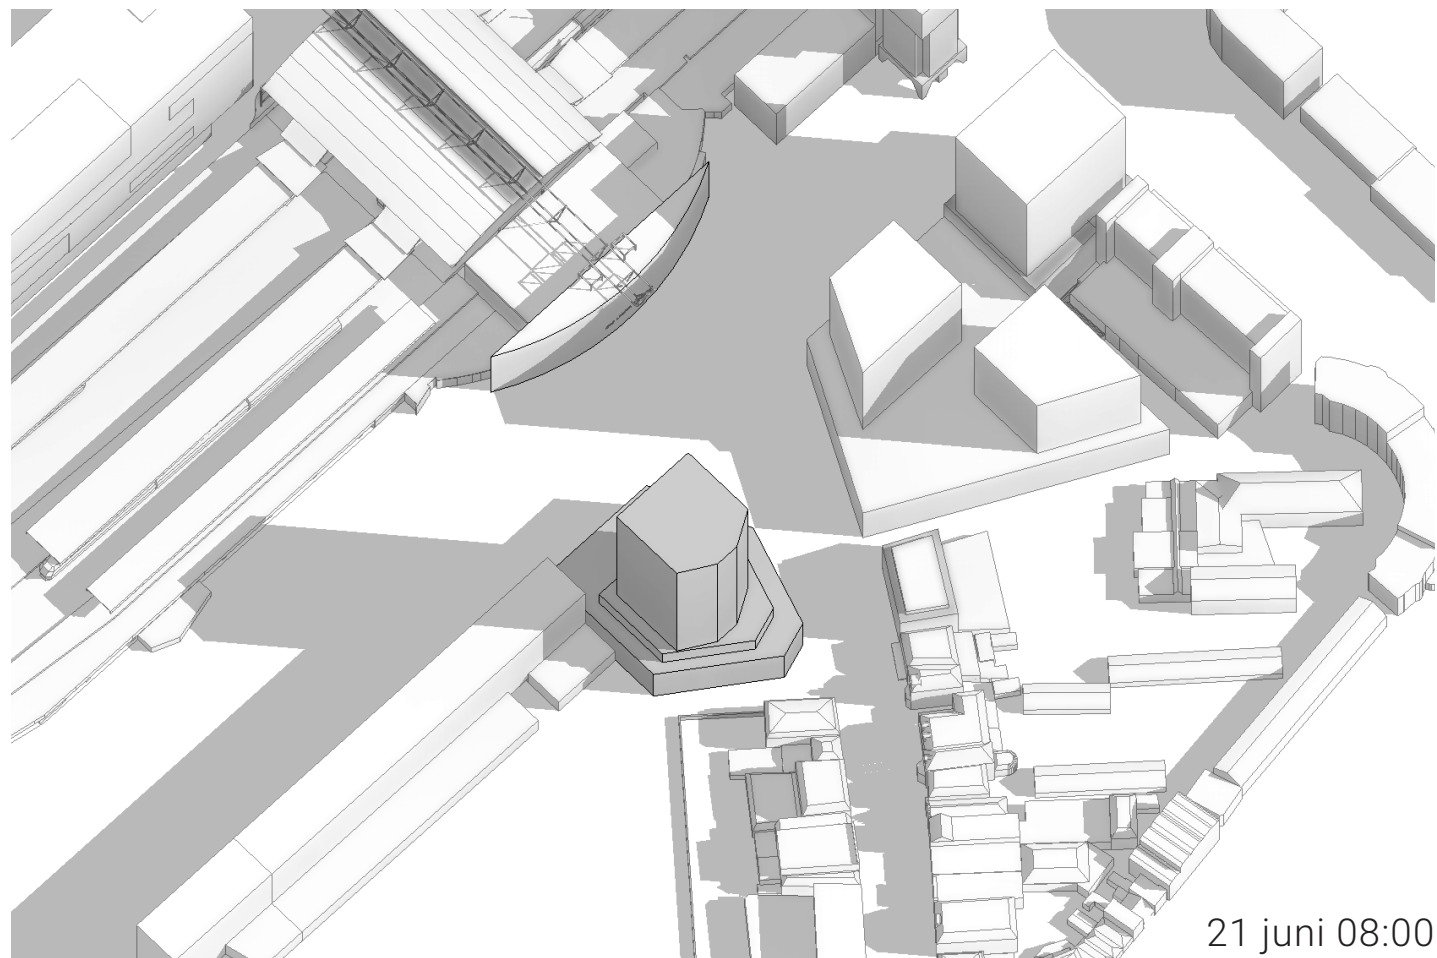
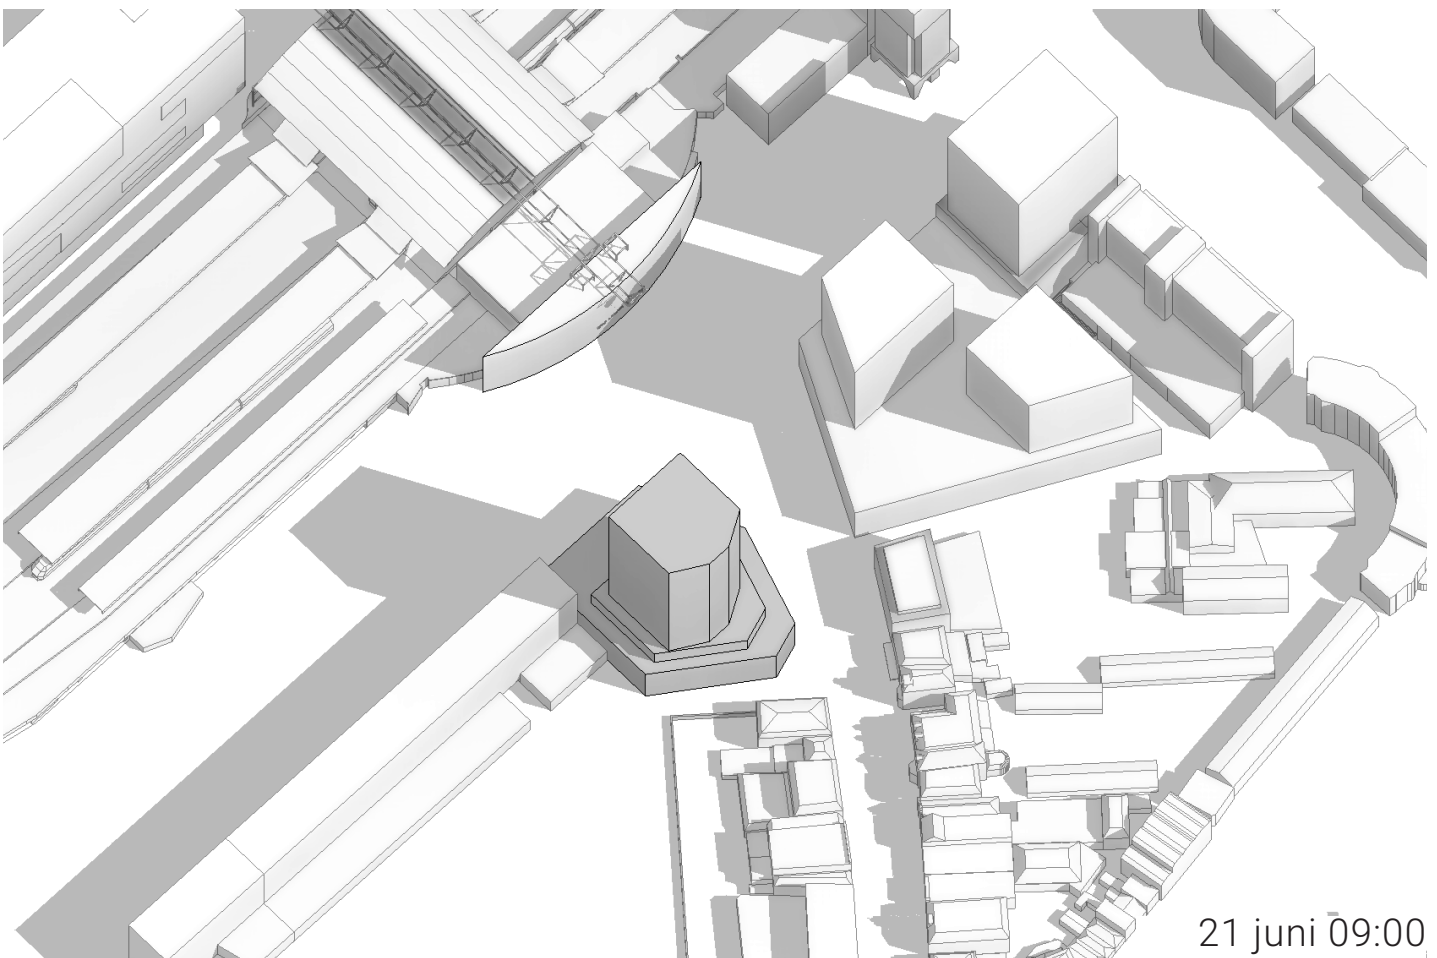
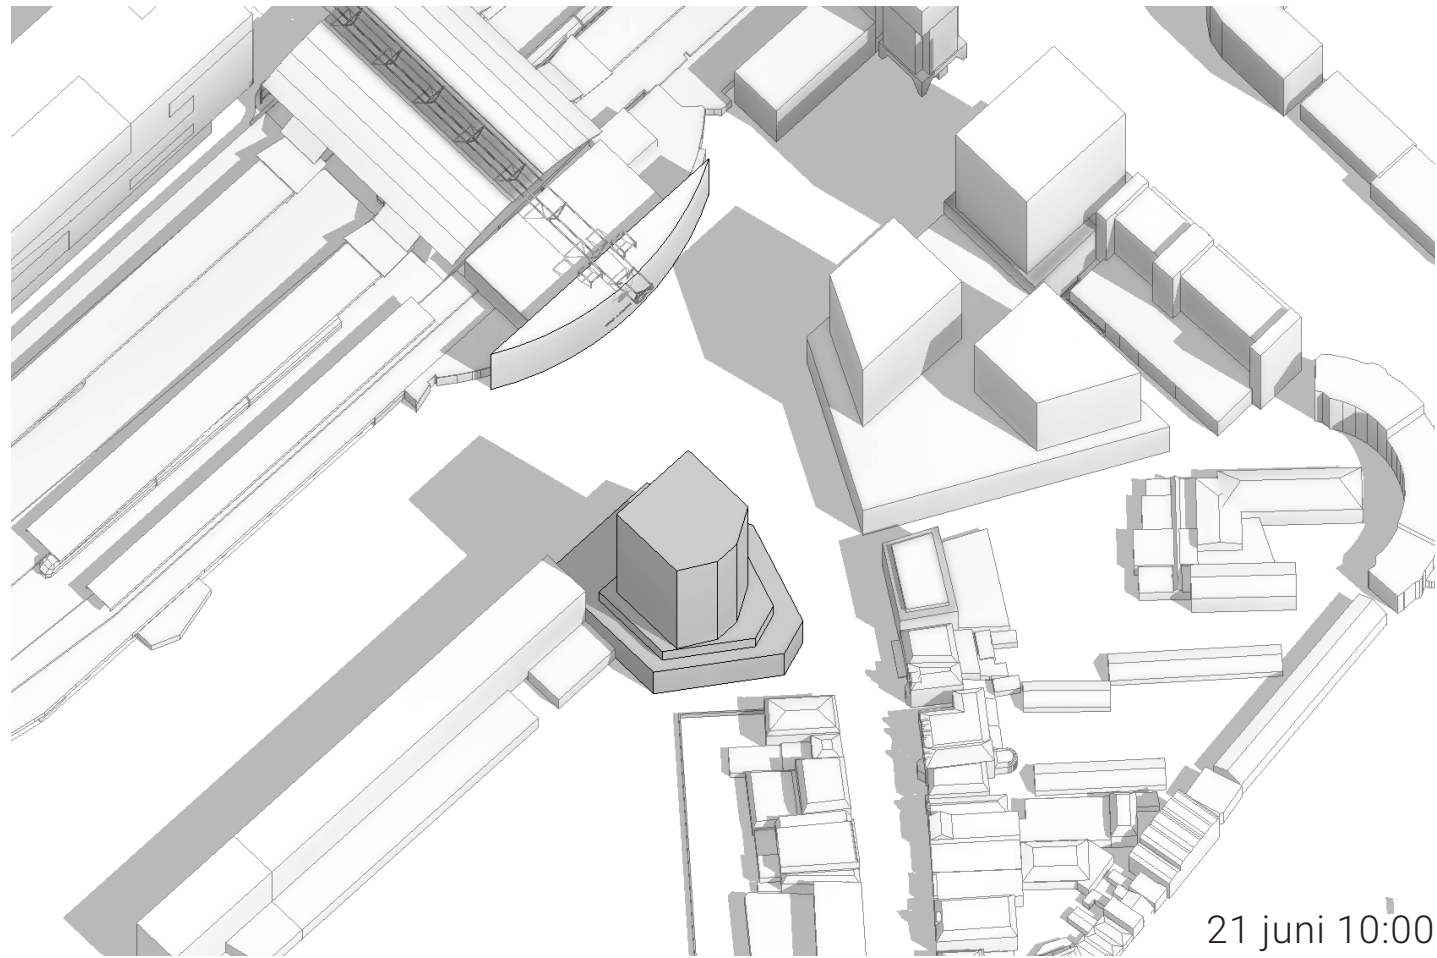
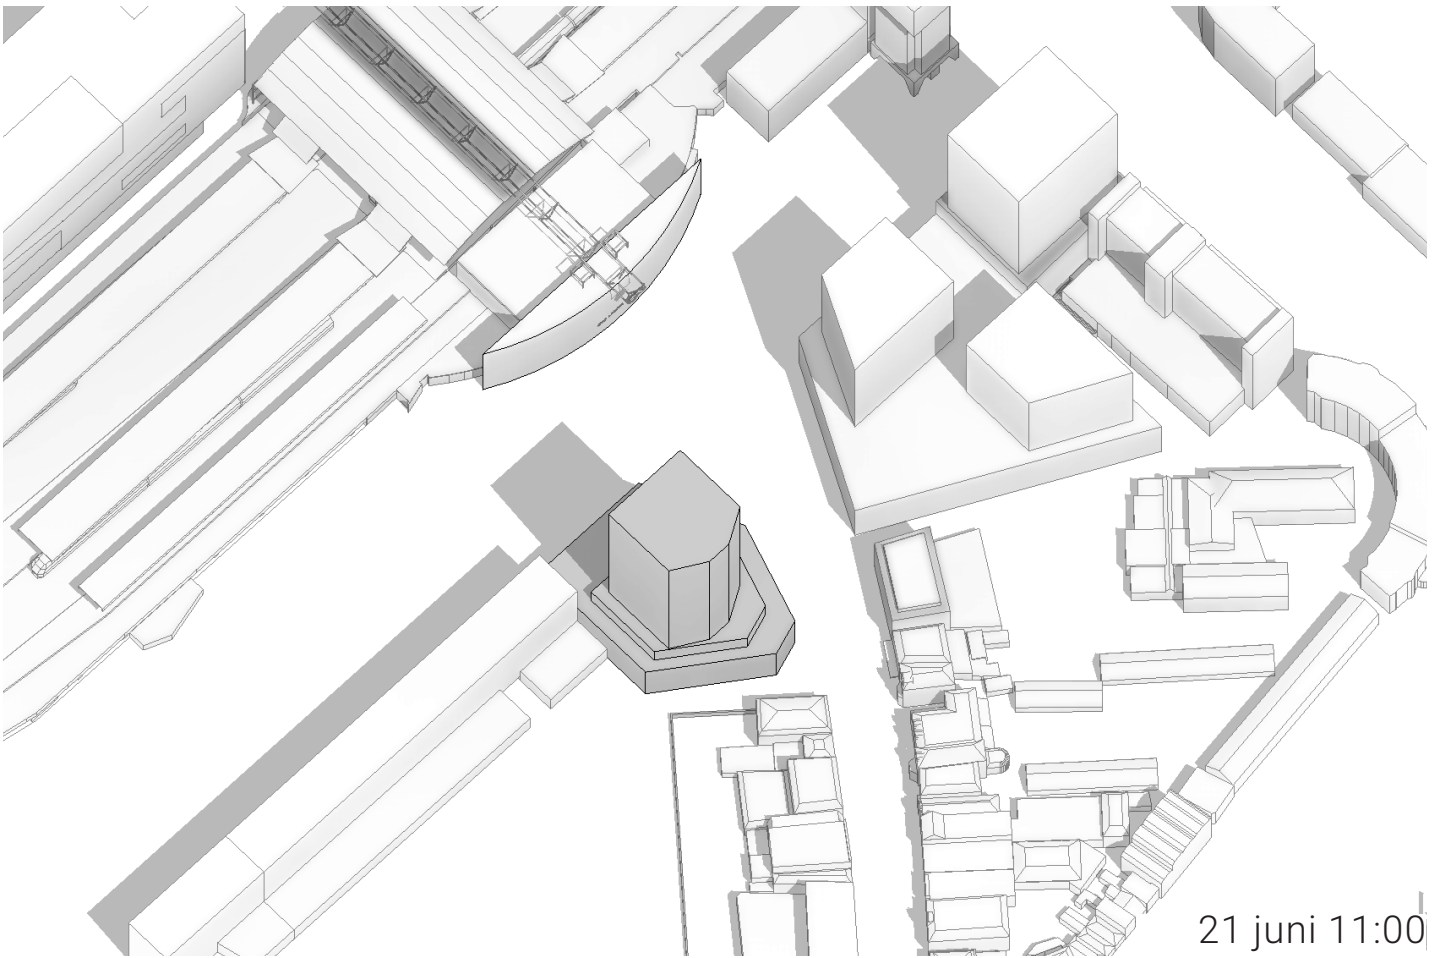
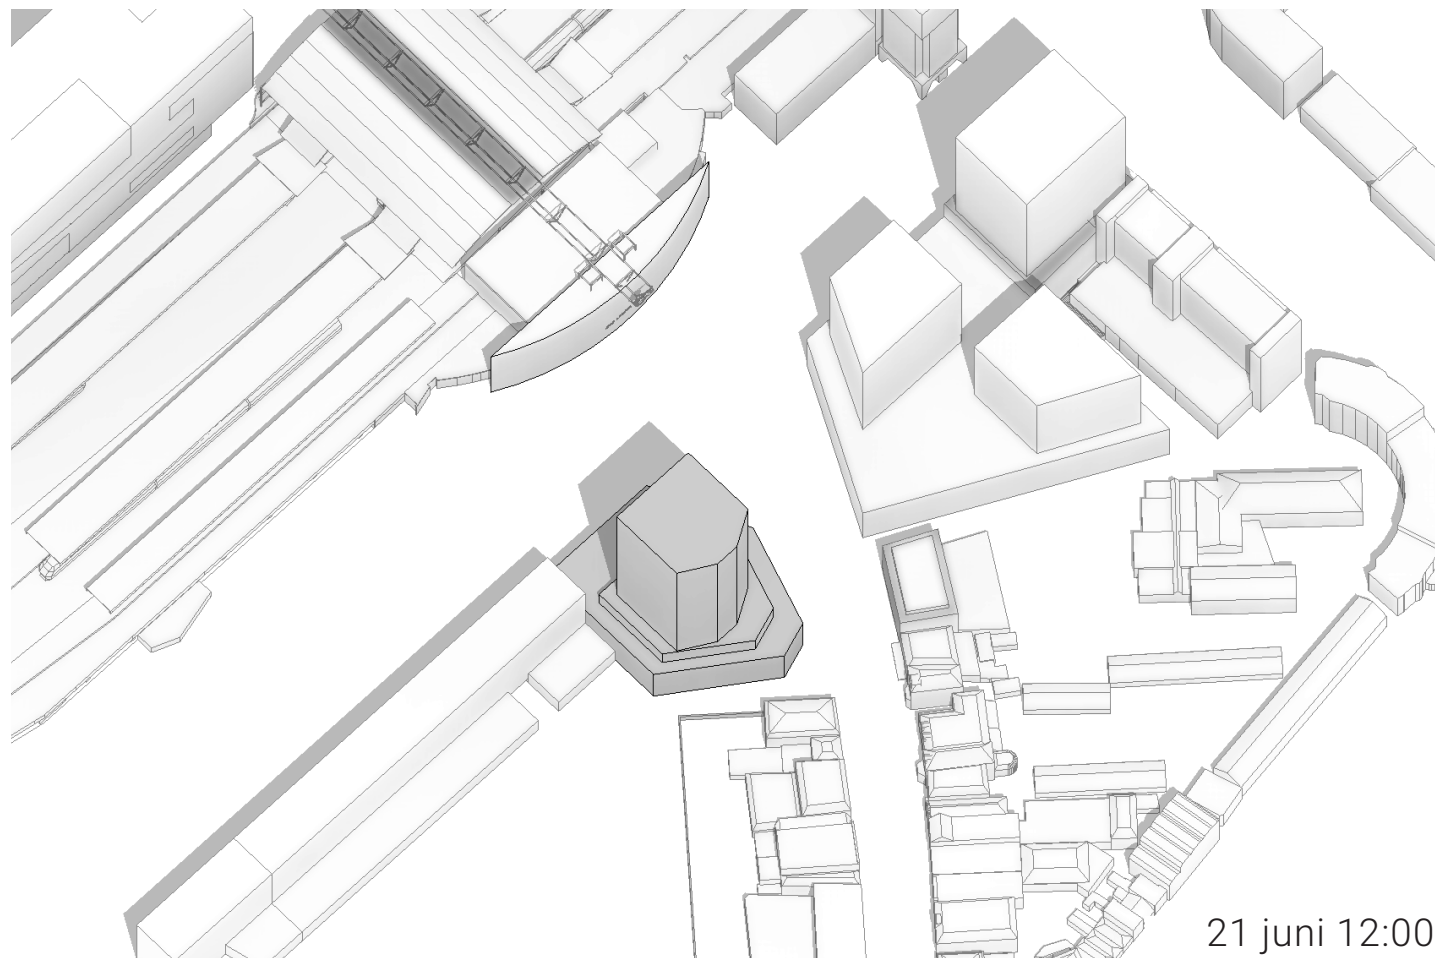
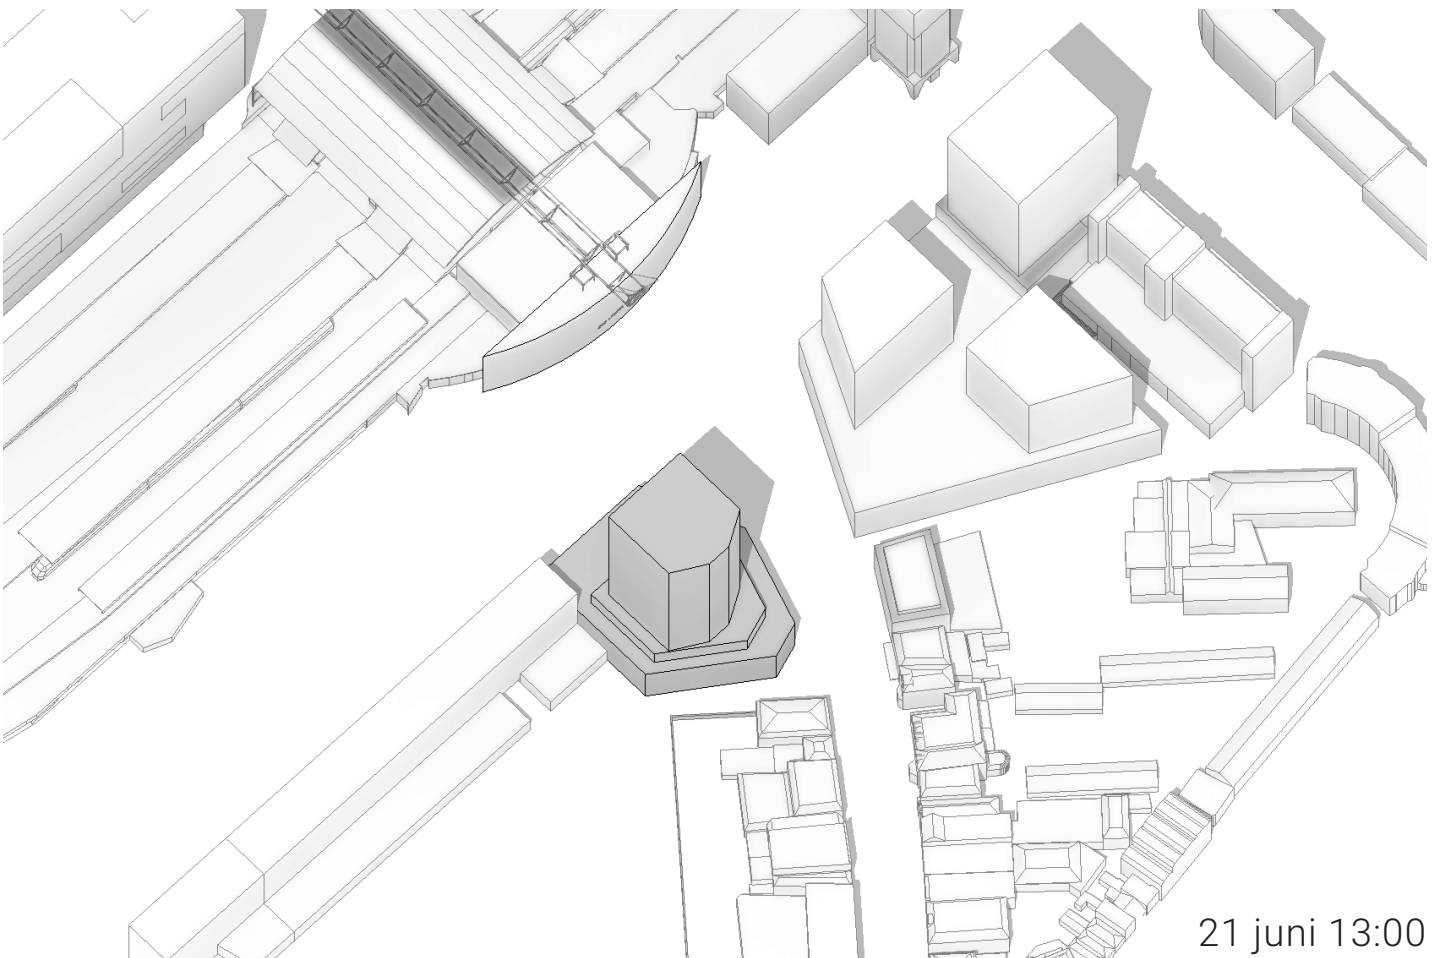
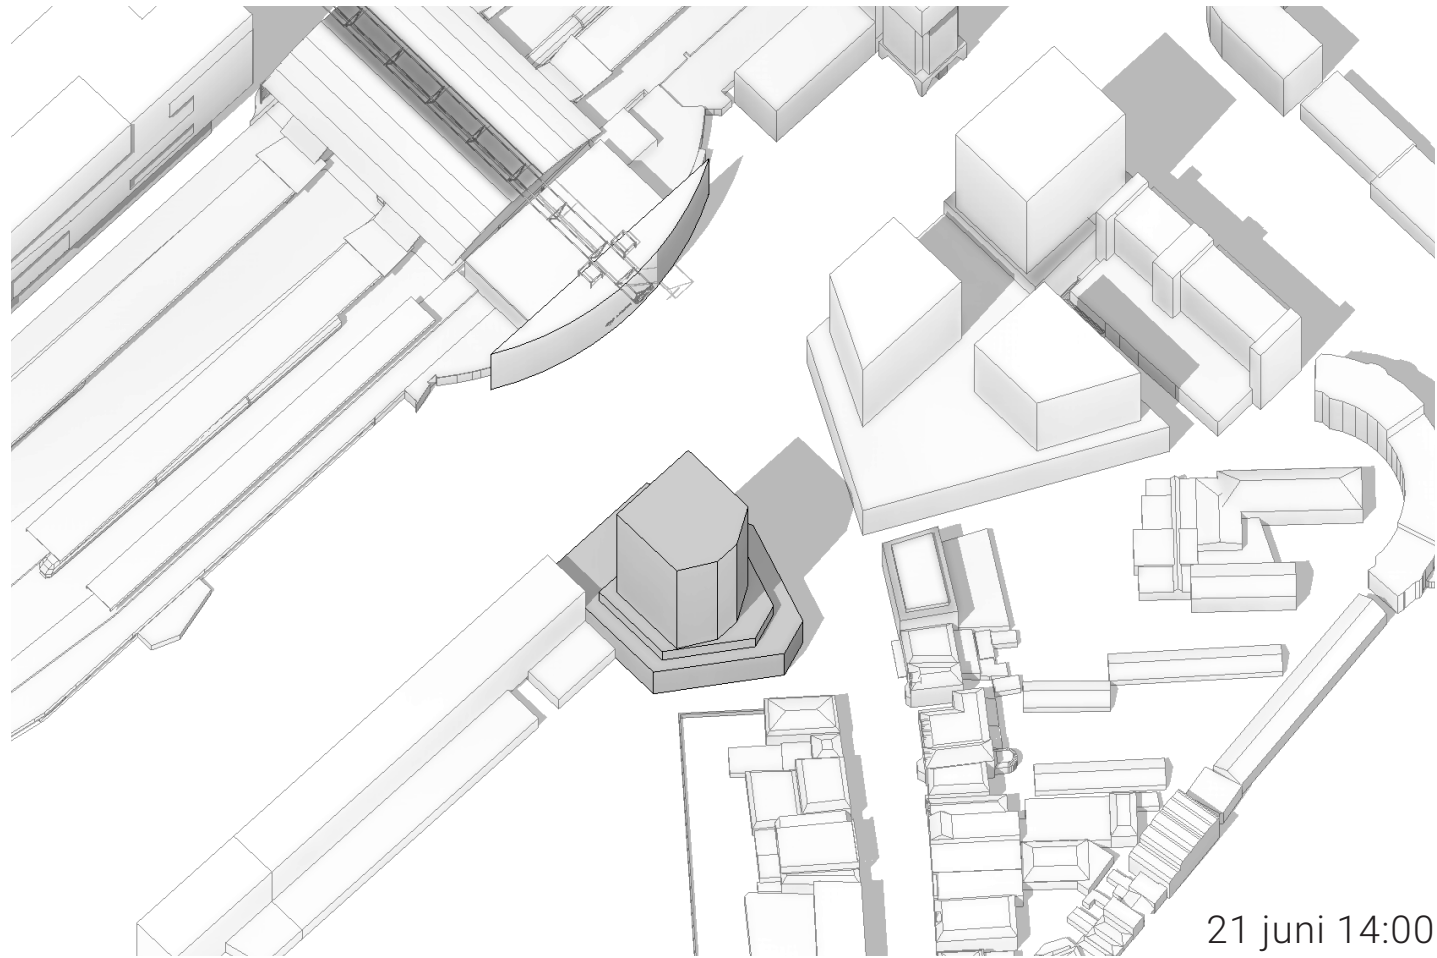
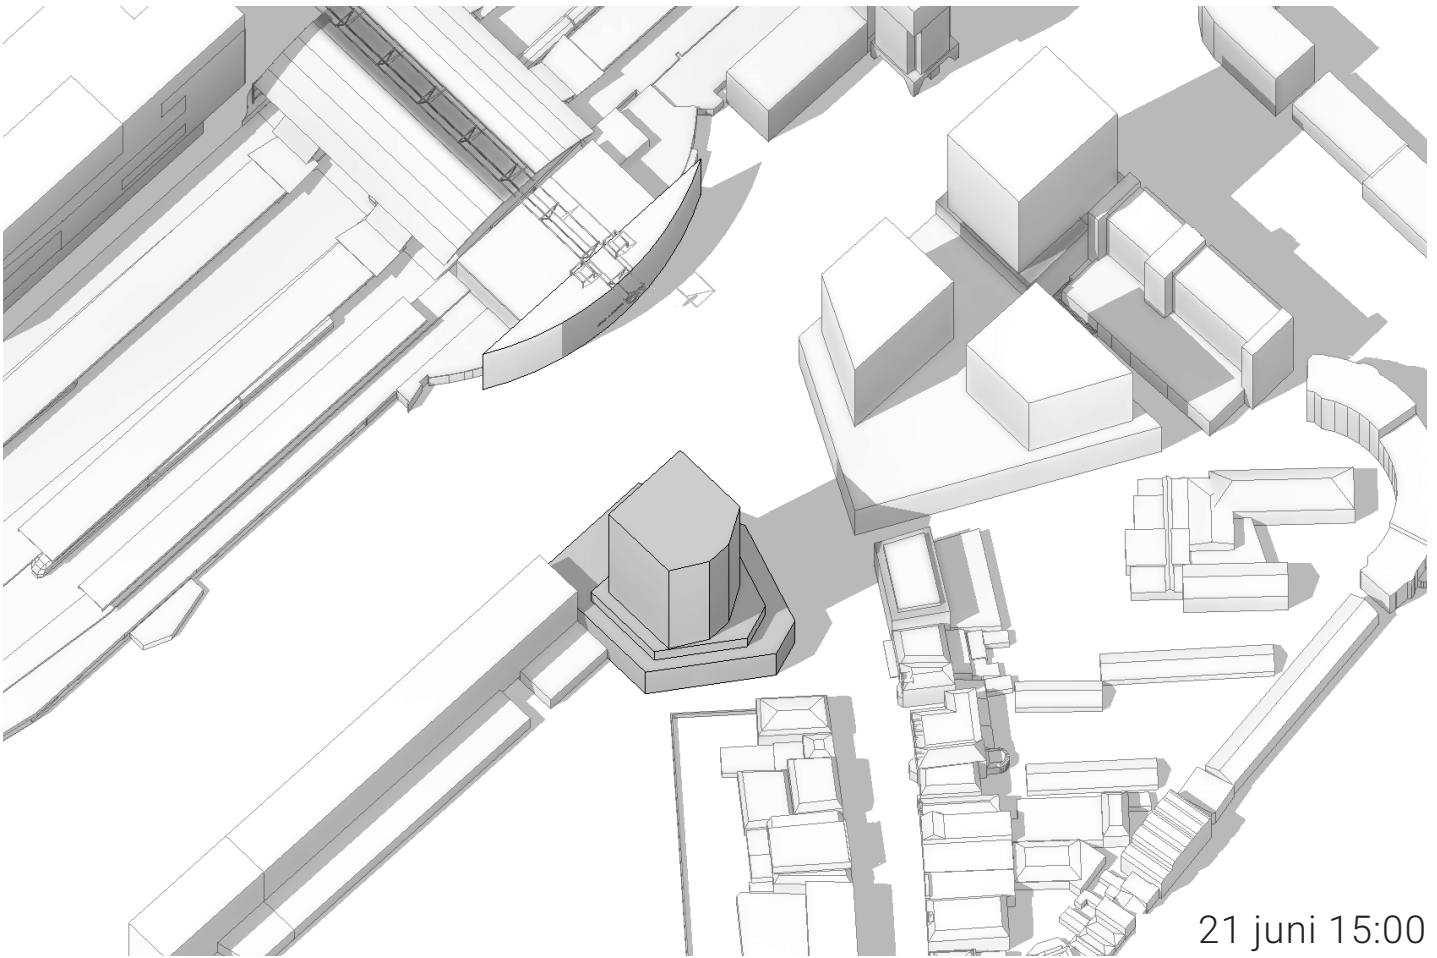
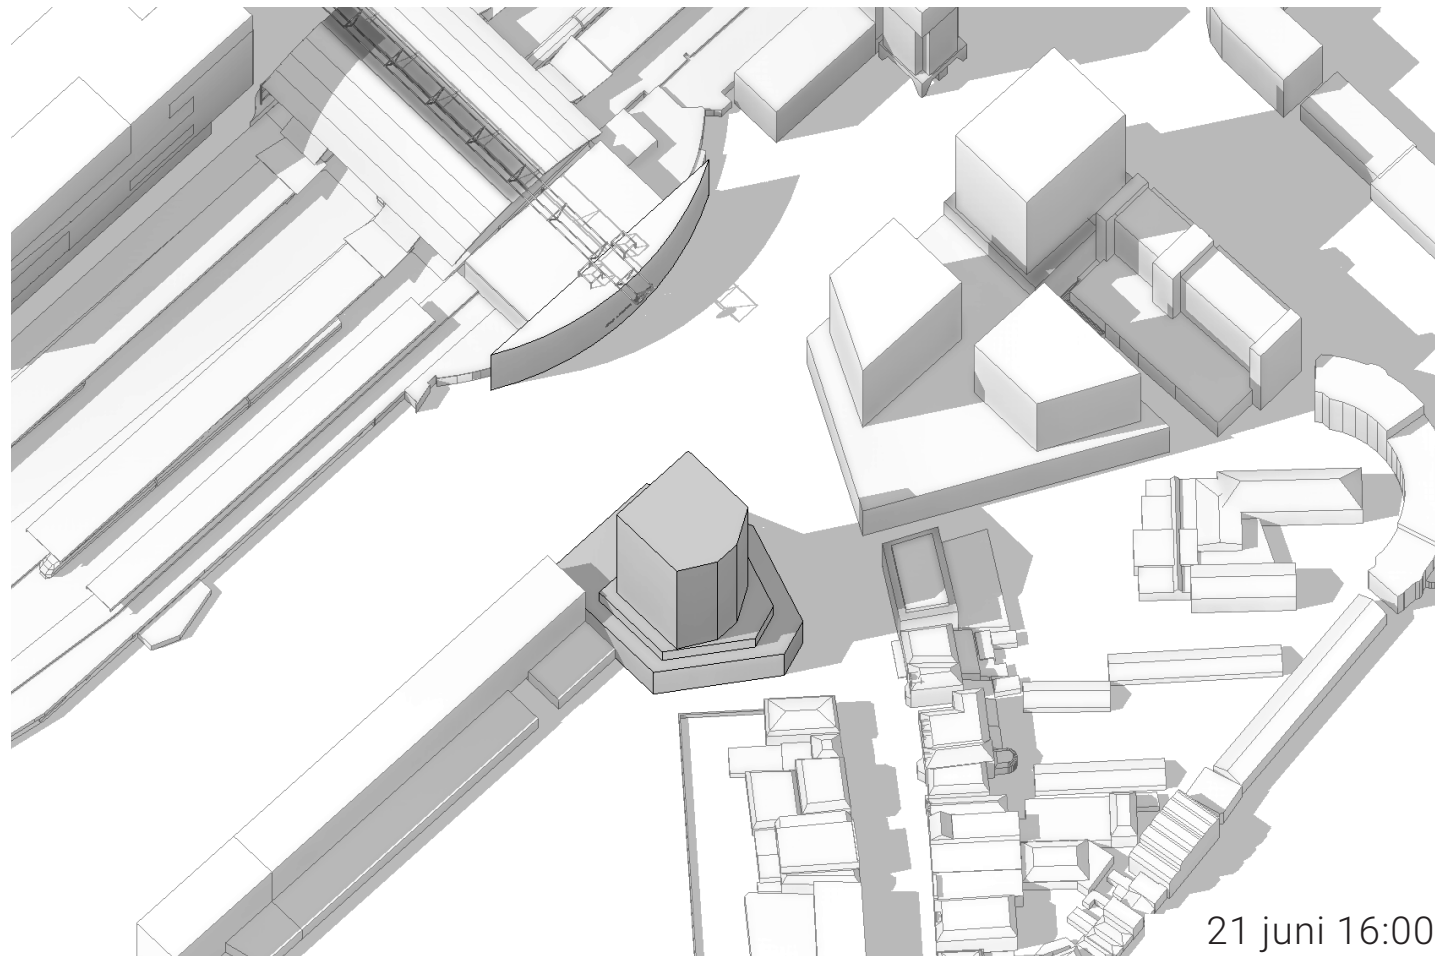
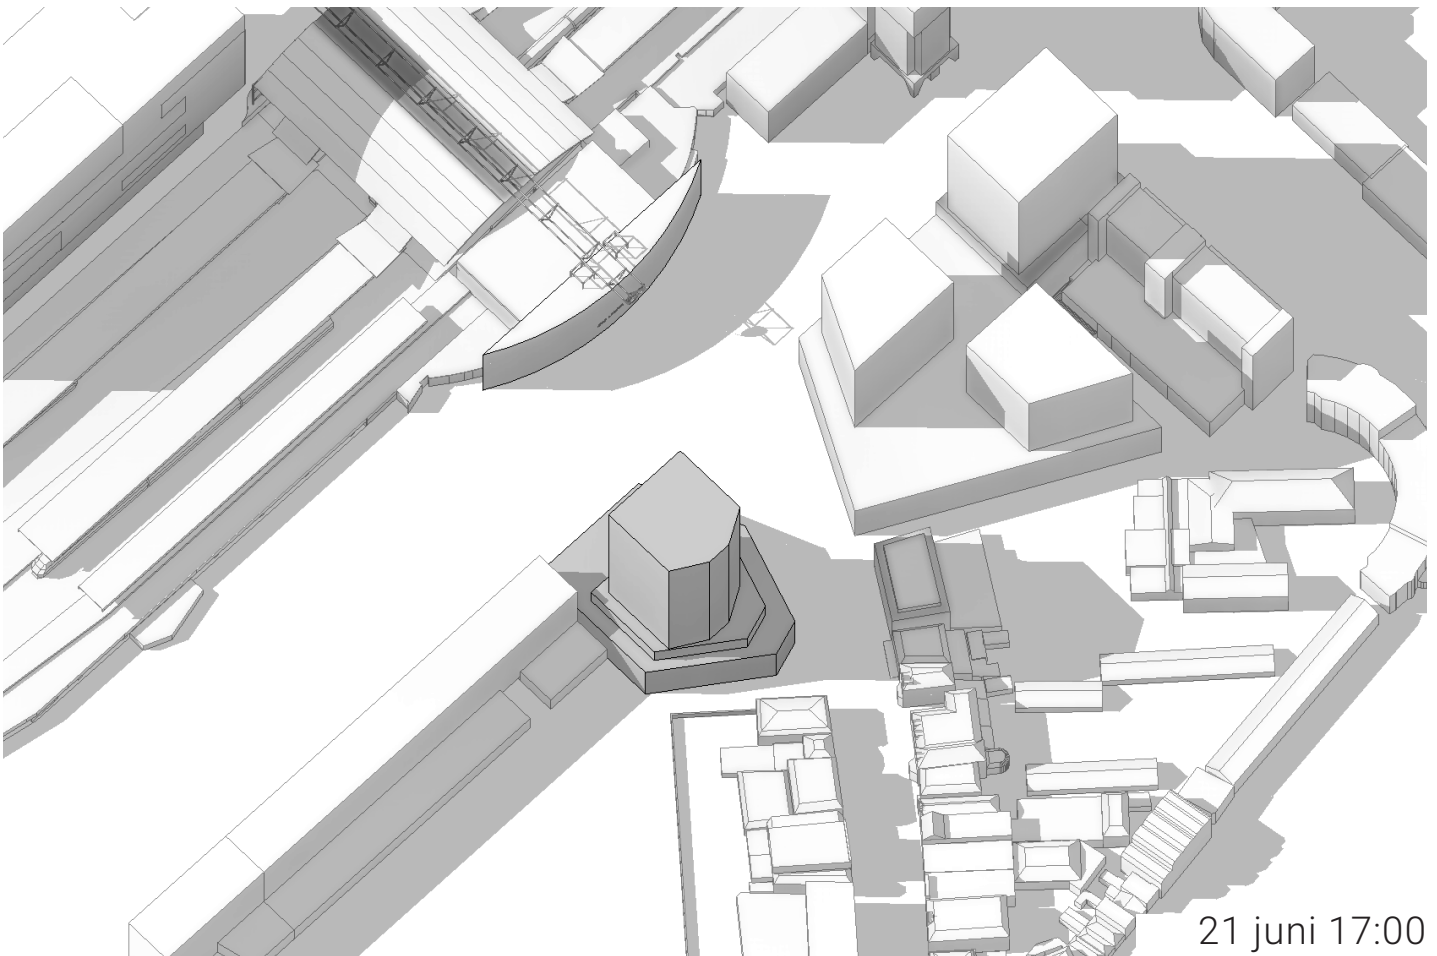
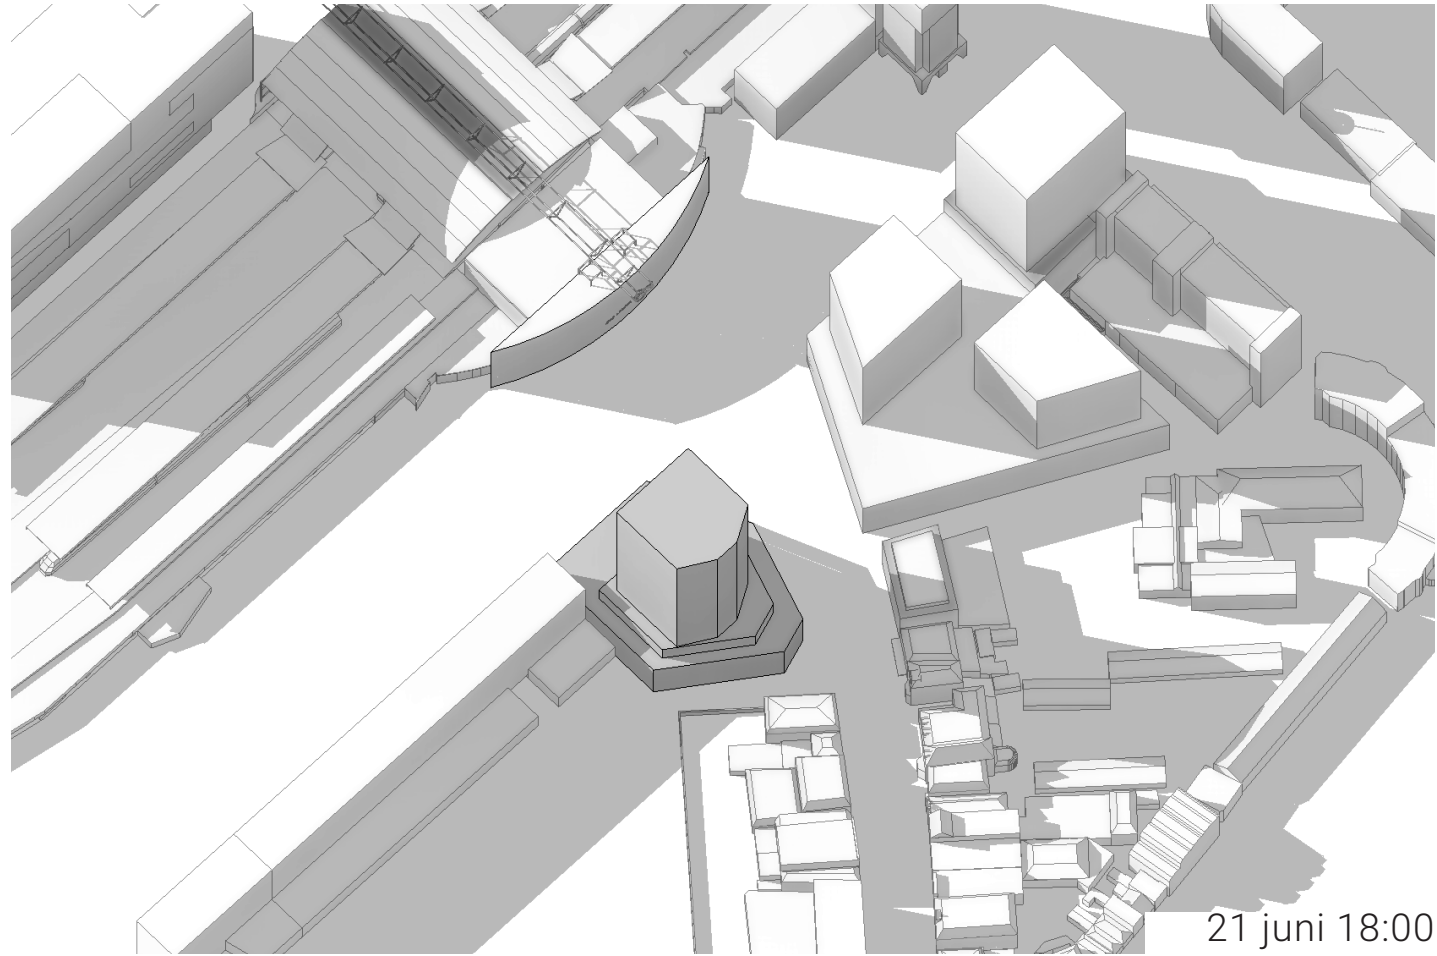
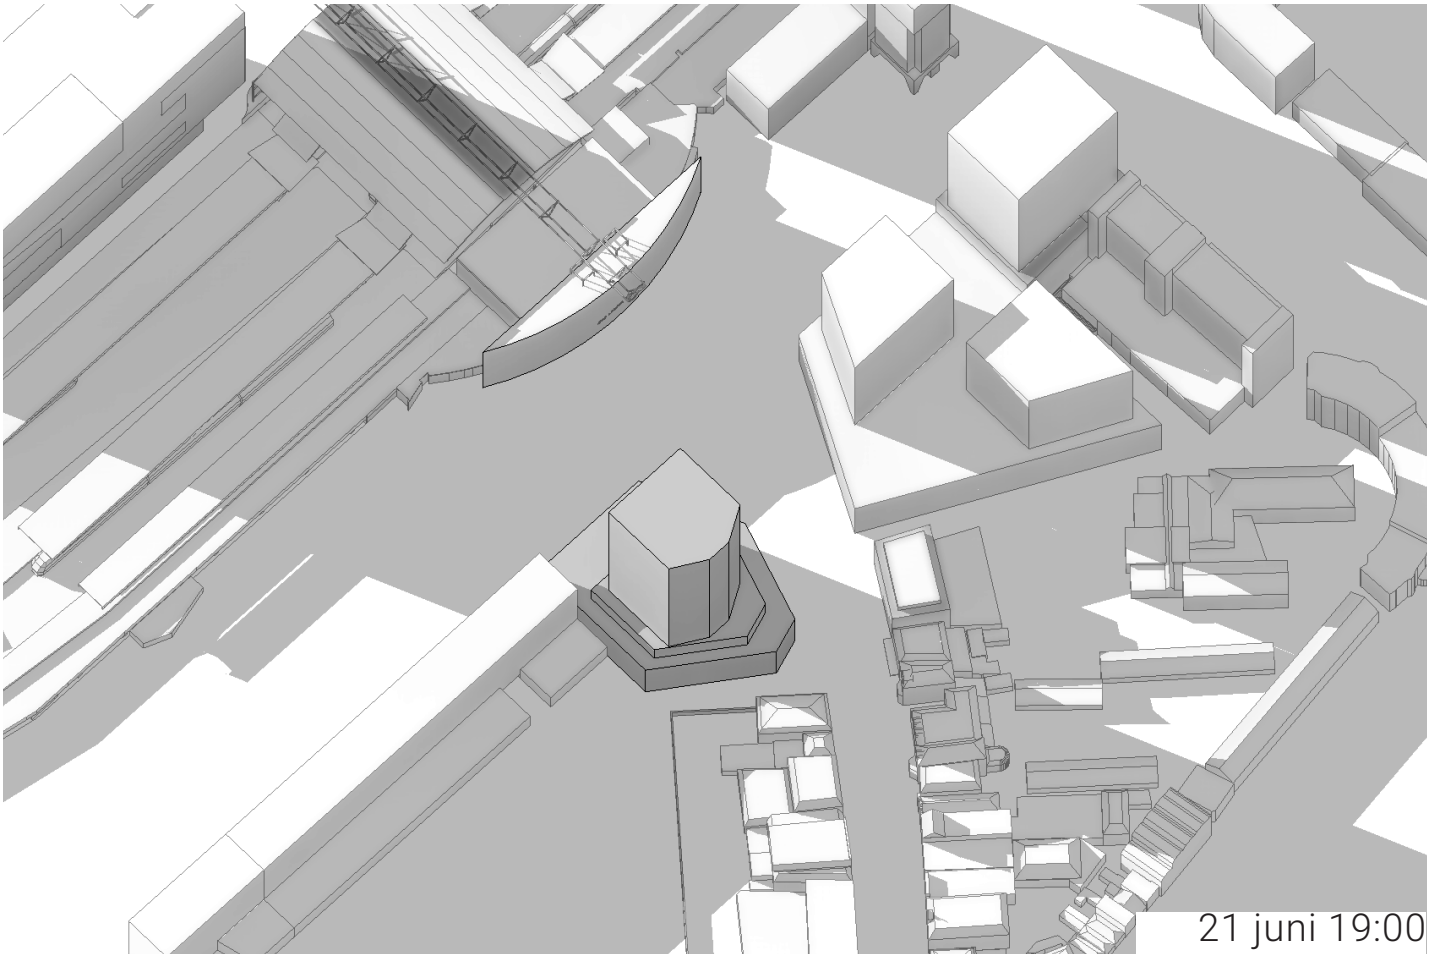
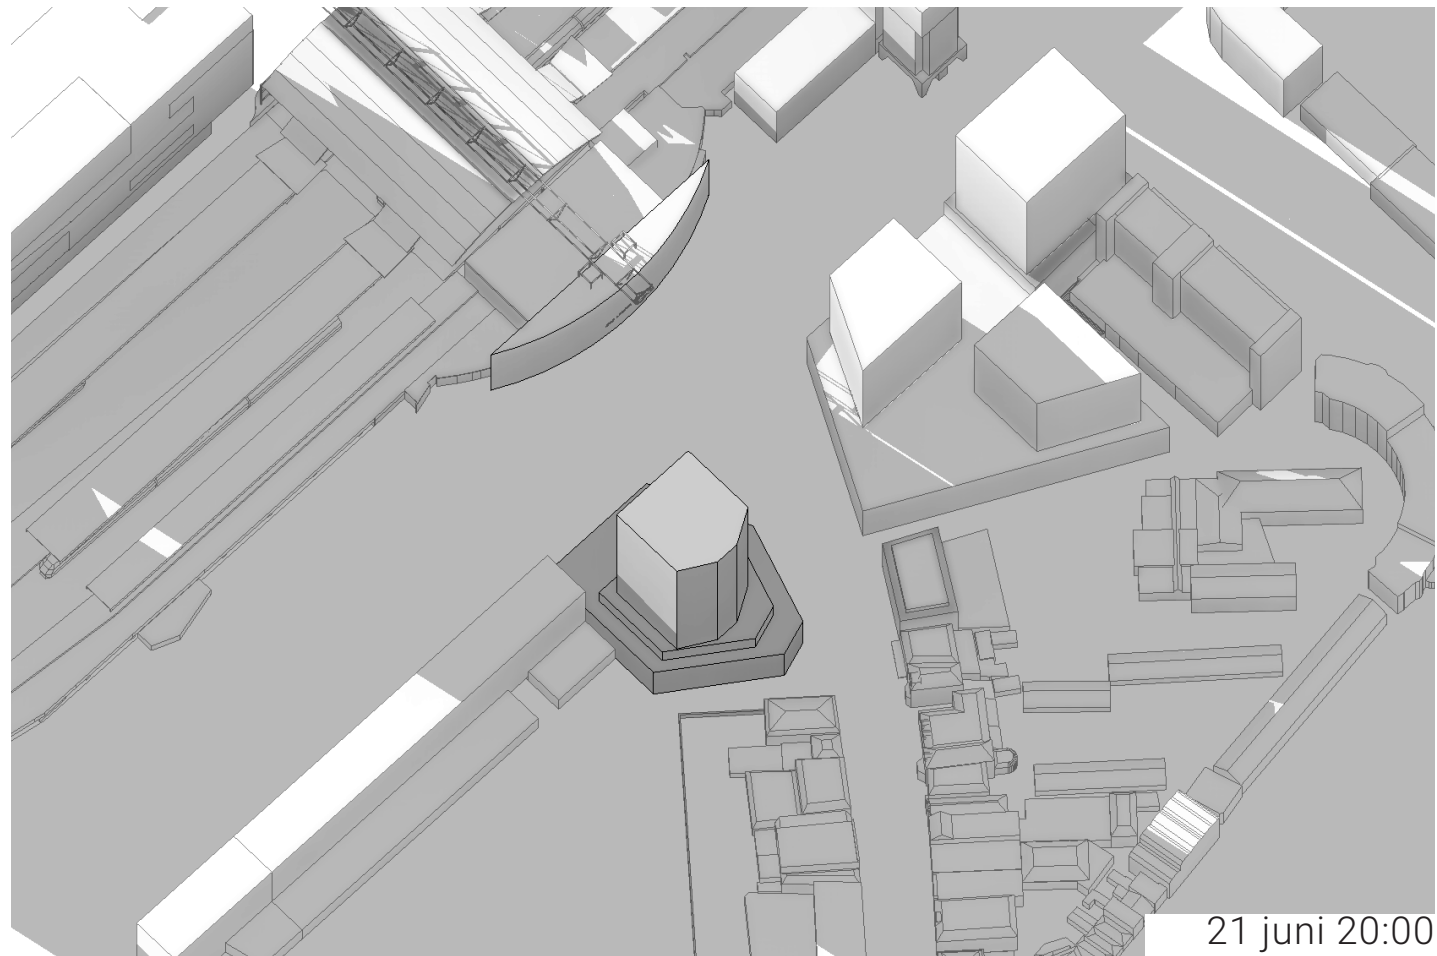
**Beschaduwing**  
**21 juni (08:00-22:00)**

(\*Voorlopig Ontwerp 2019 - Toren 70m)
