studie beschaduwning stationsplein  
**DE GEUS**

## Inhoudsopgave

De Geus - Voorlopig Ontwerp 2019 (70m)

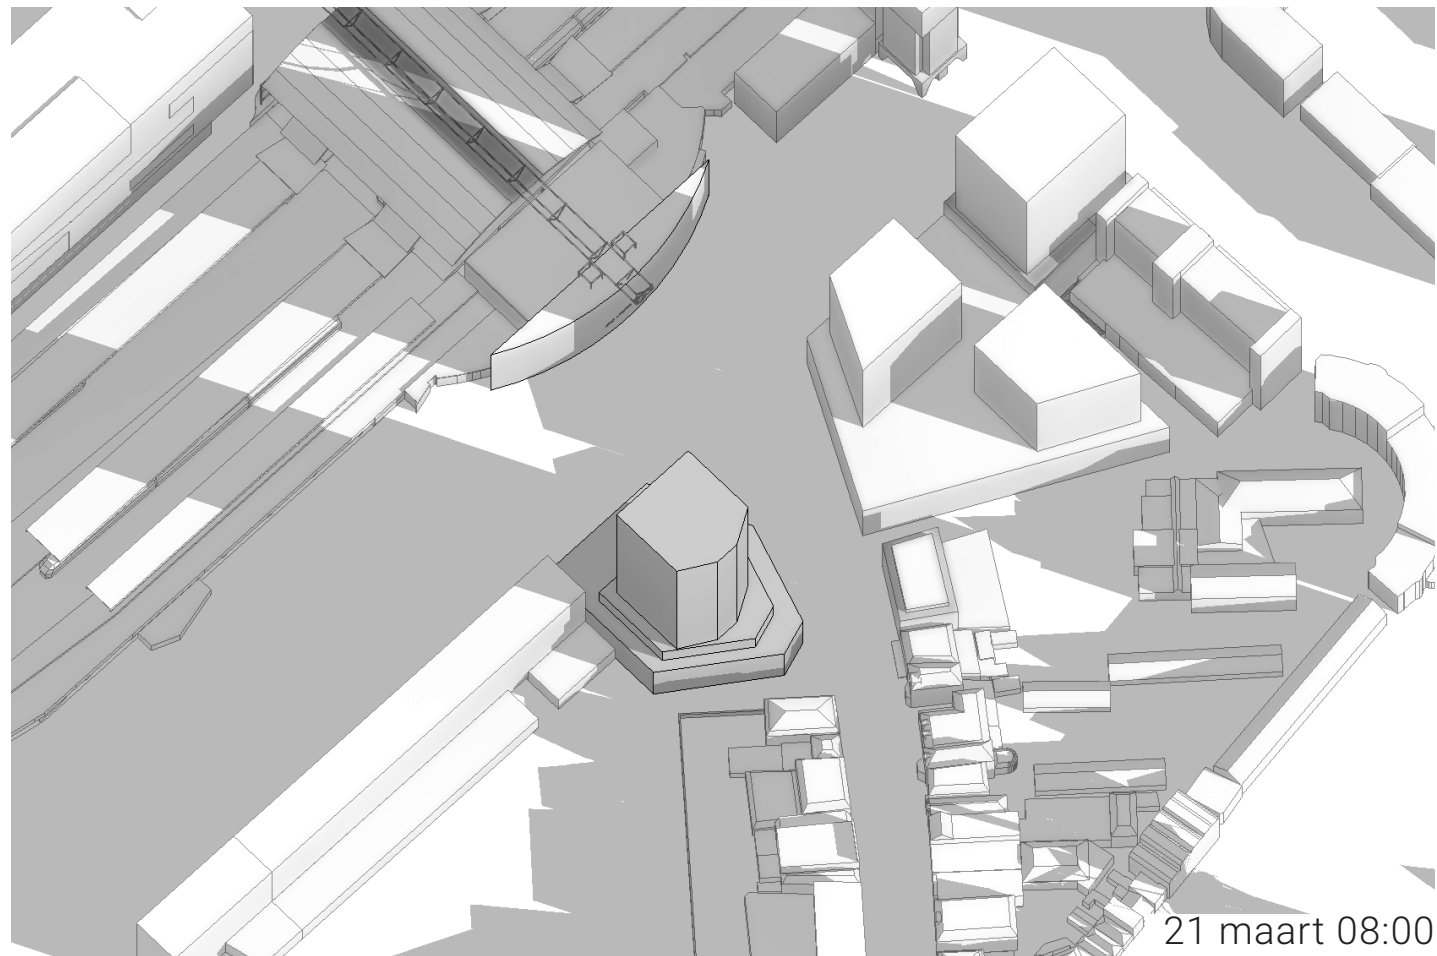
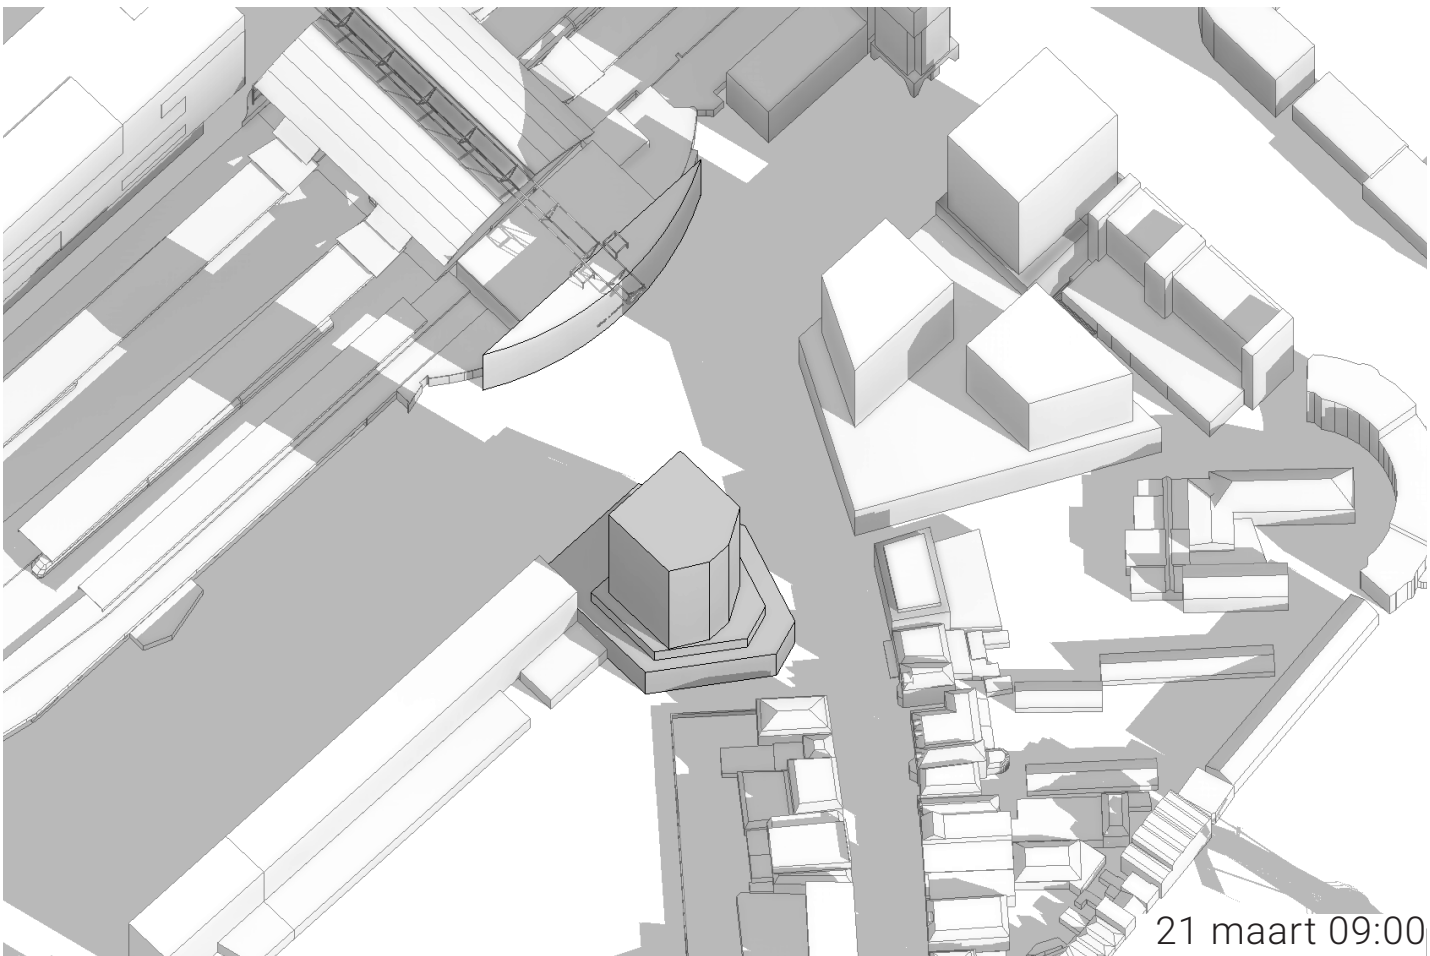
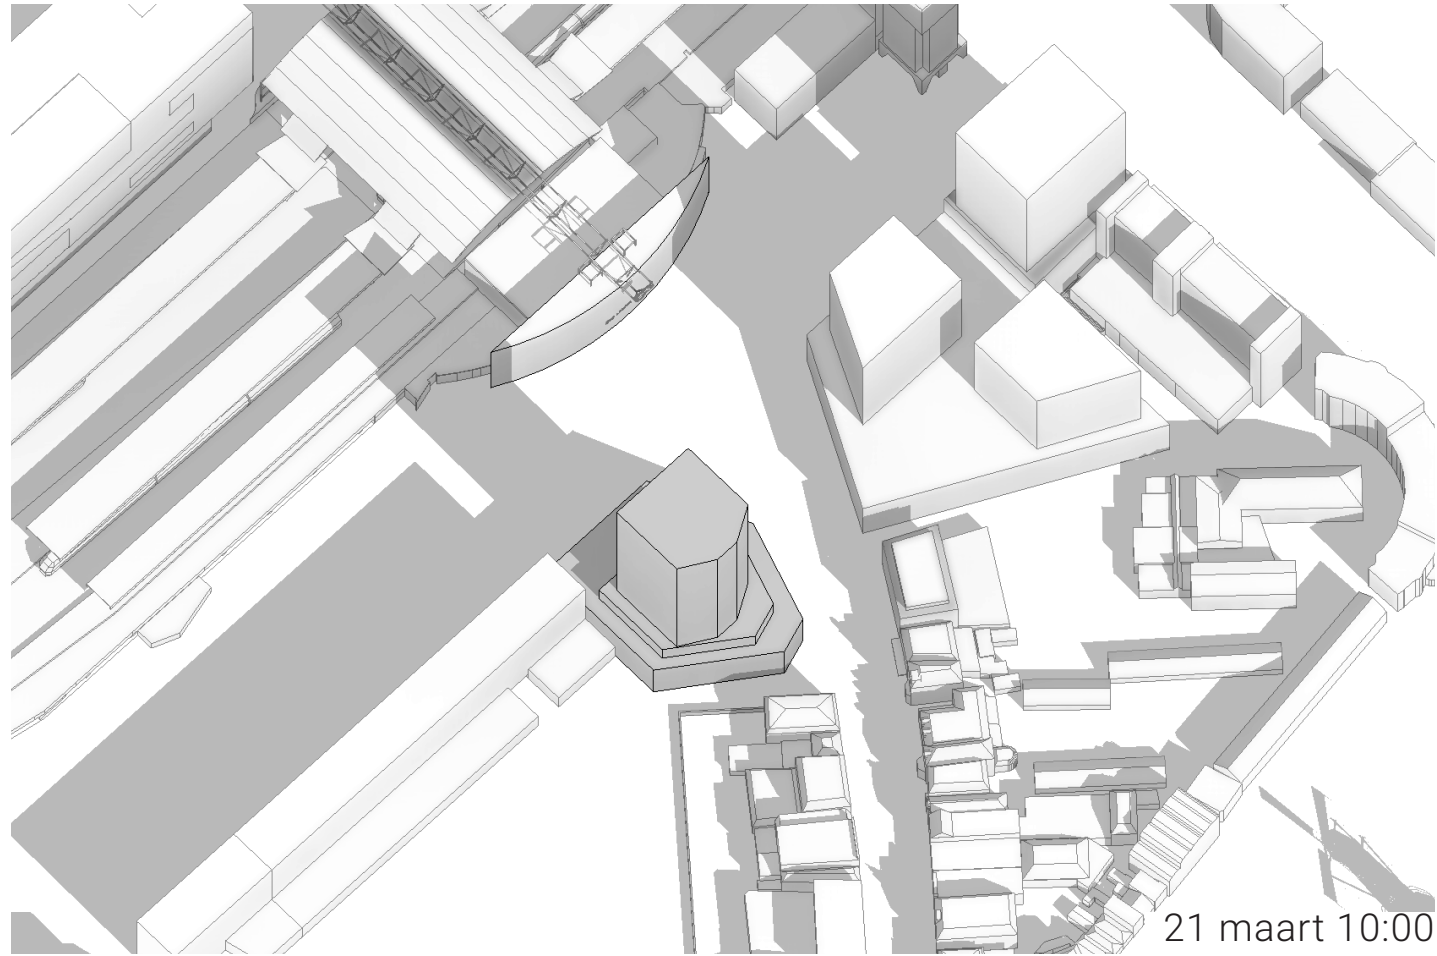
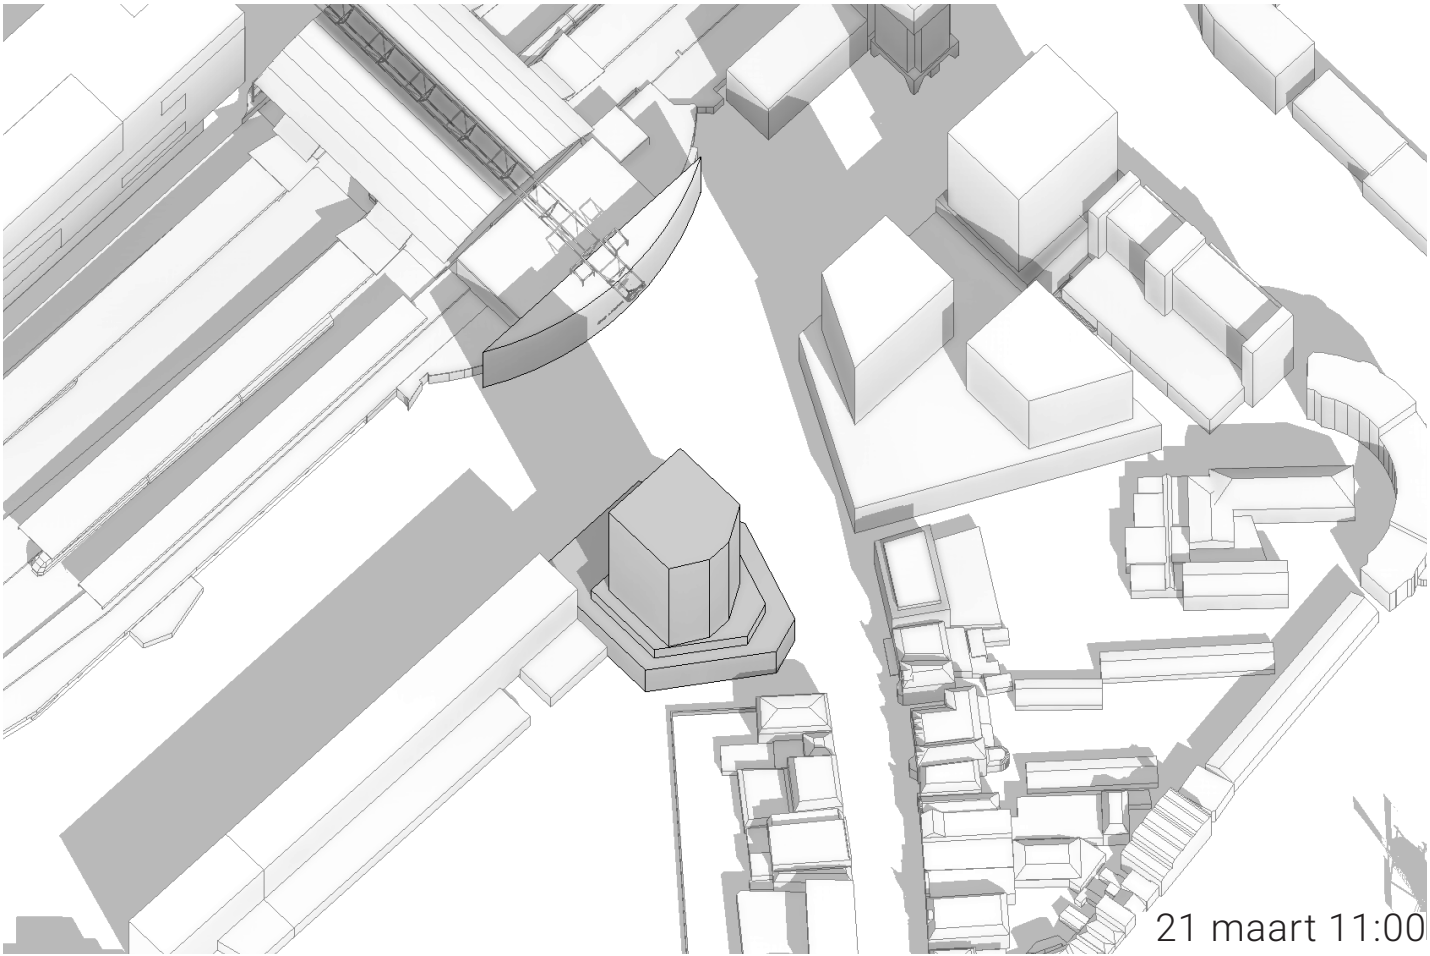
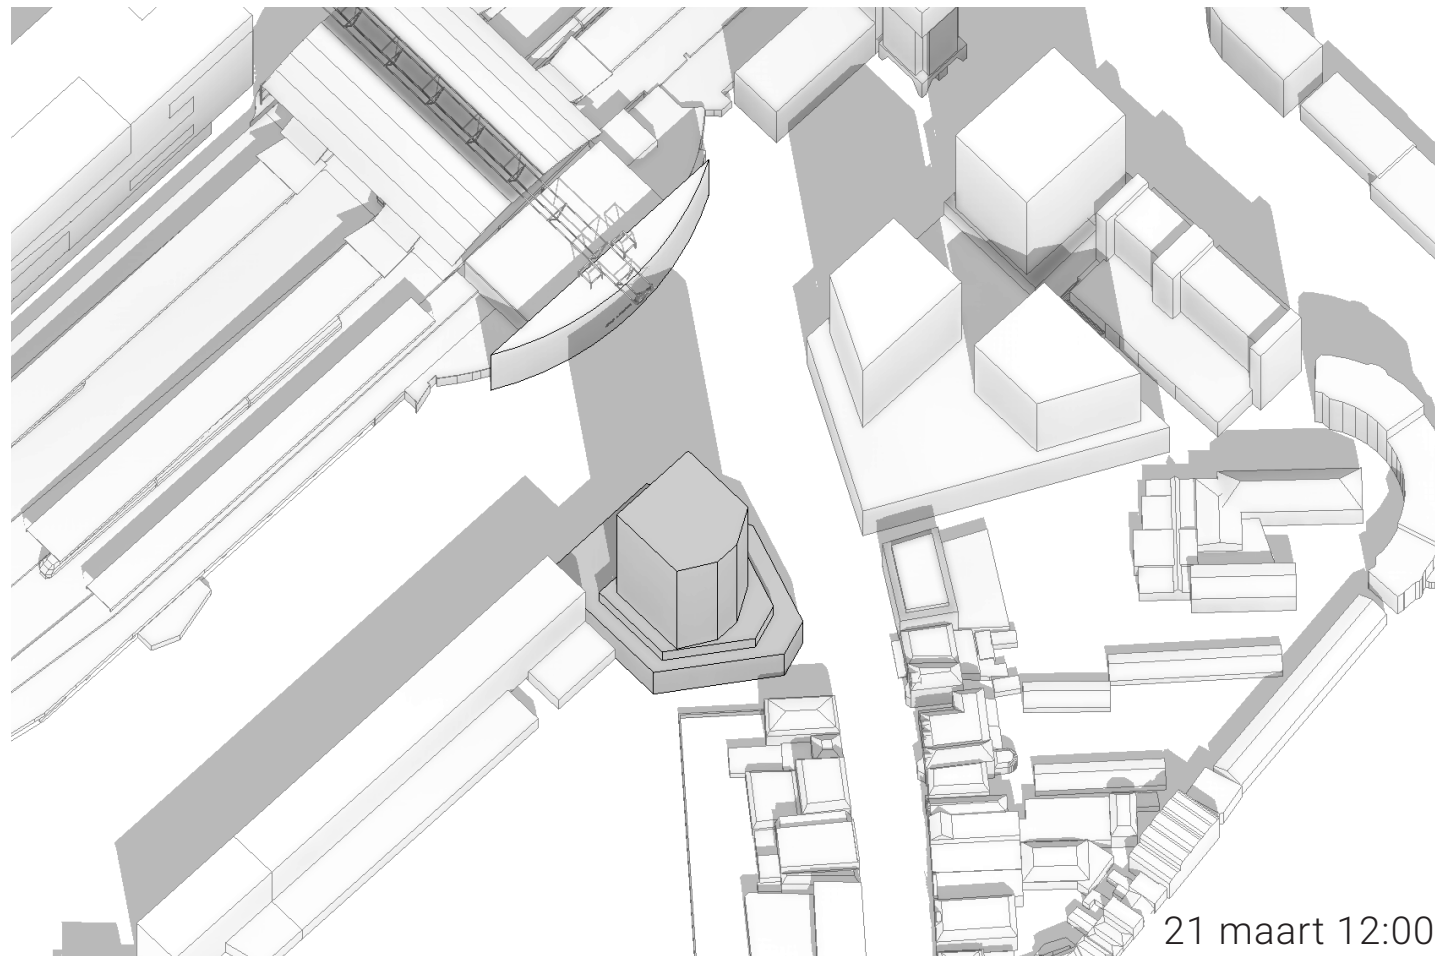
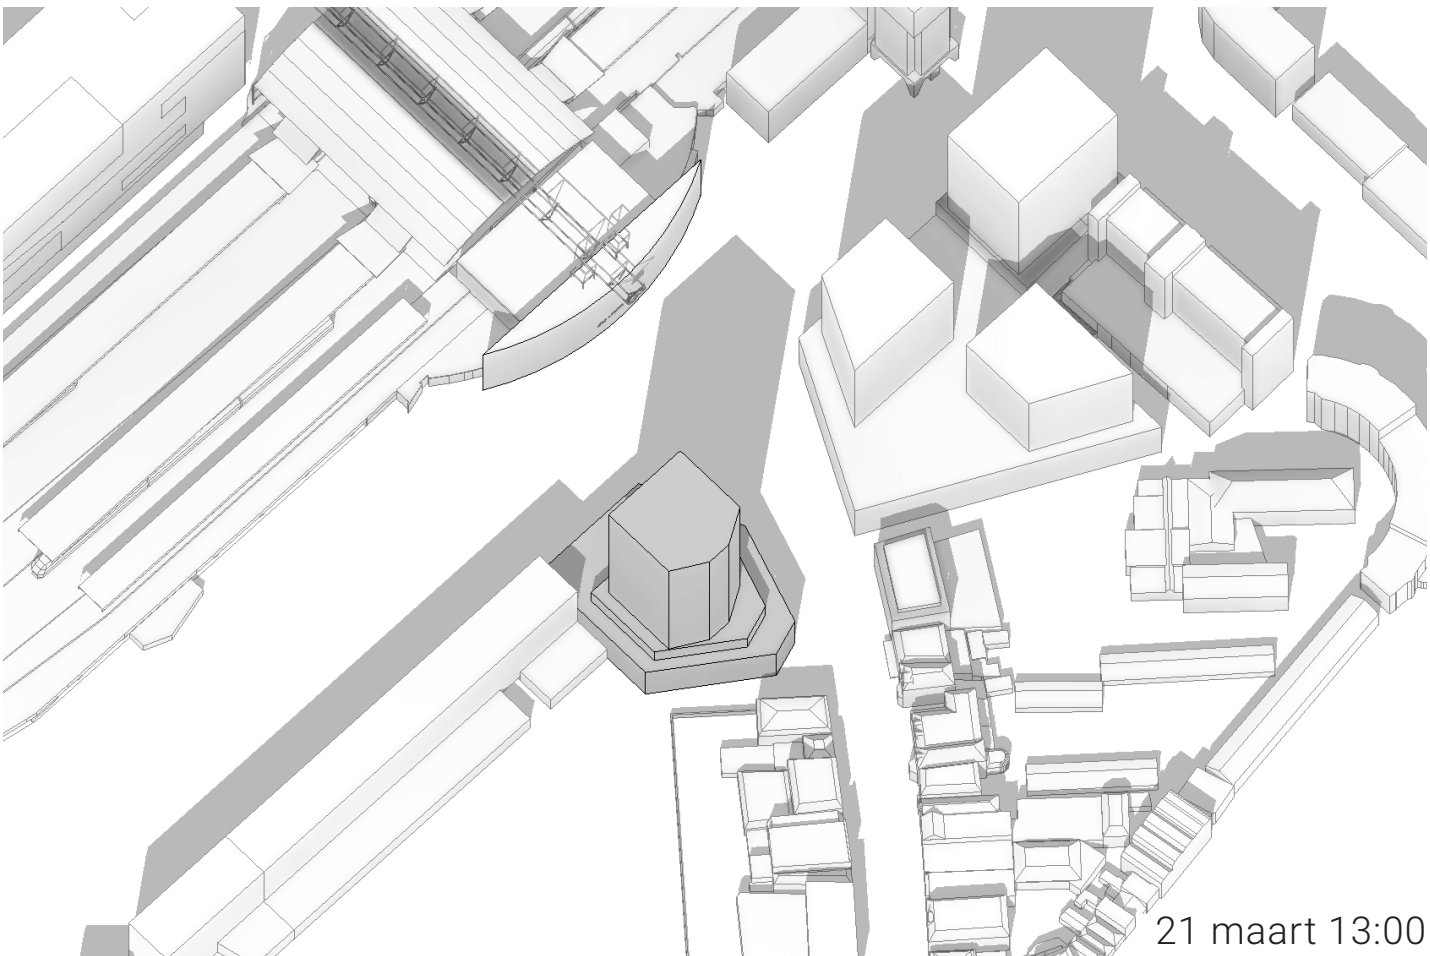
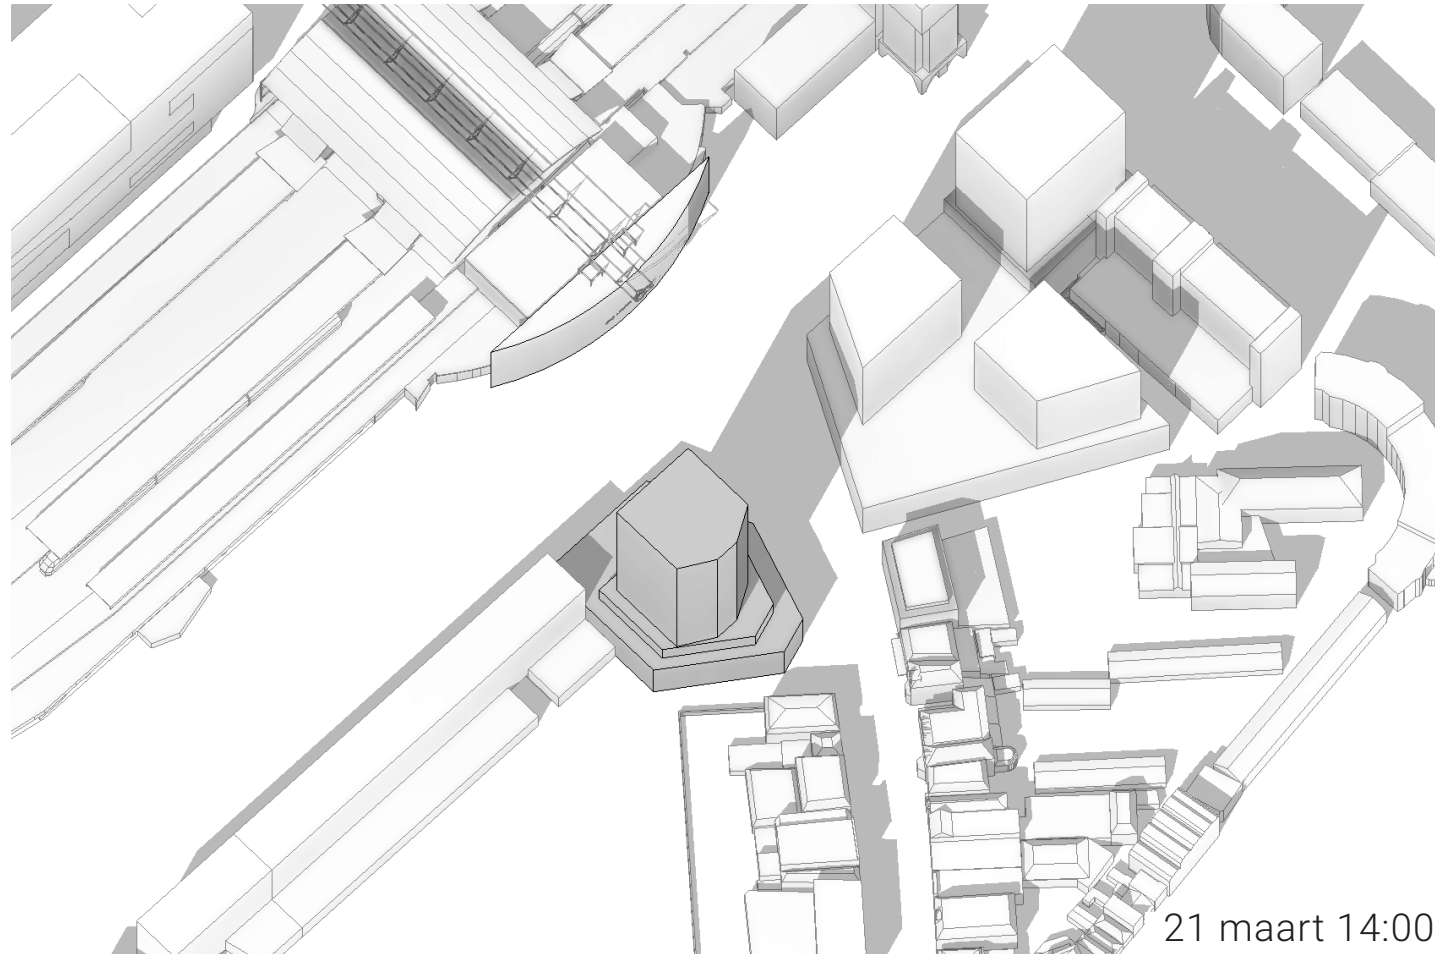
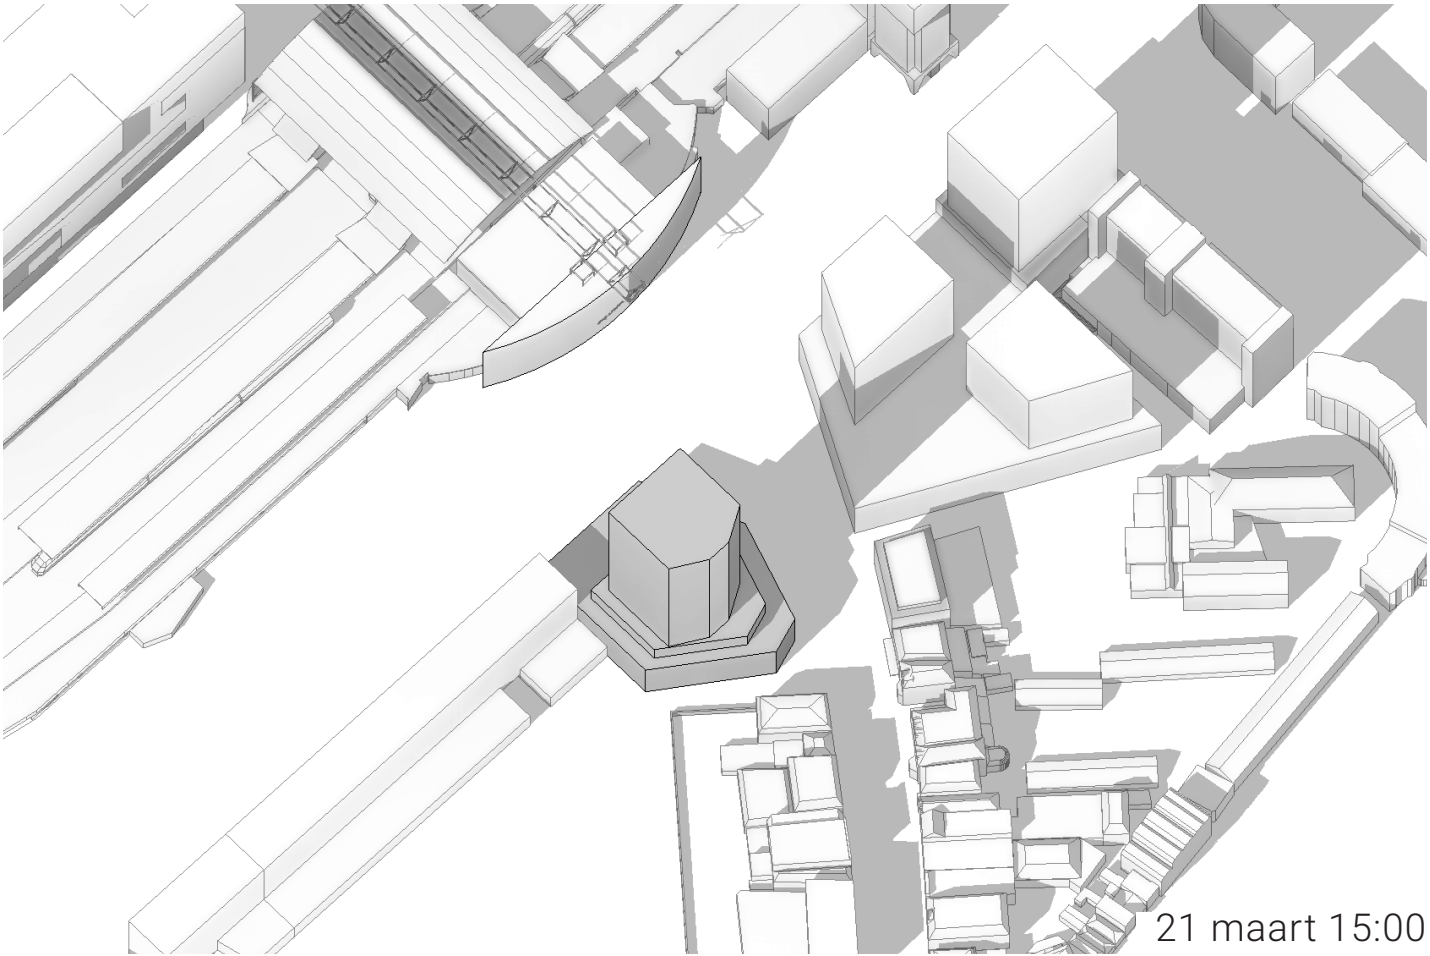
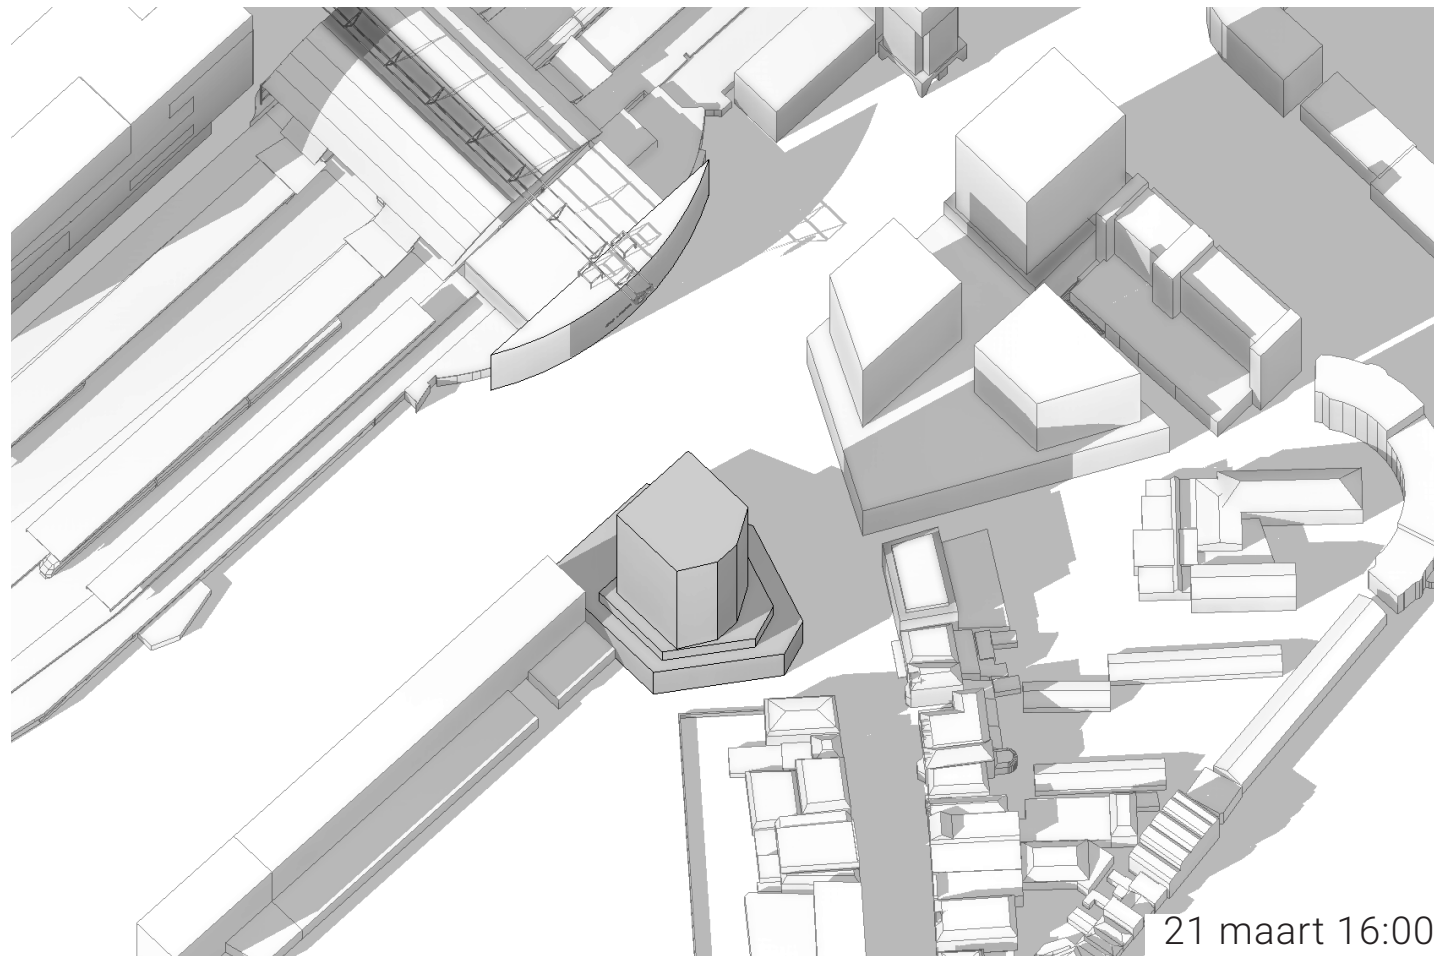
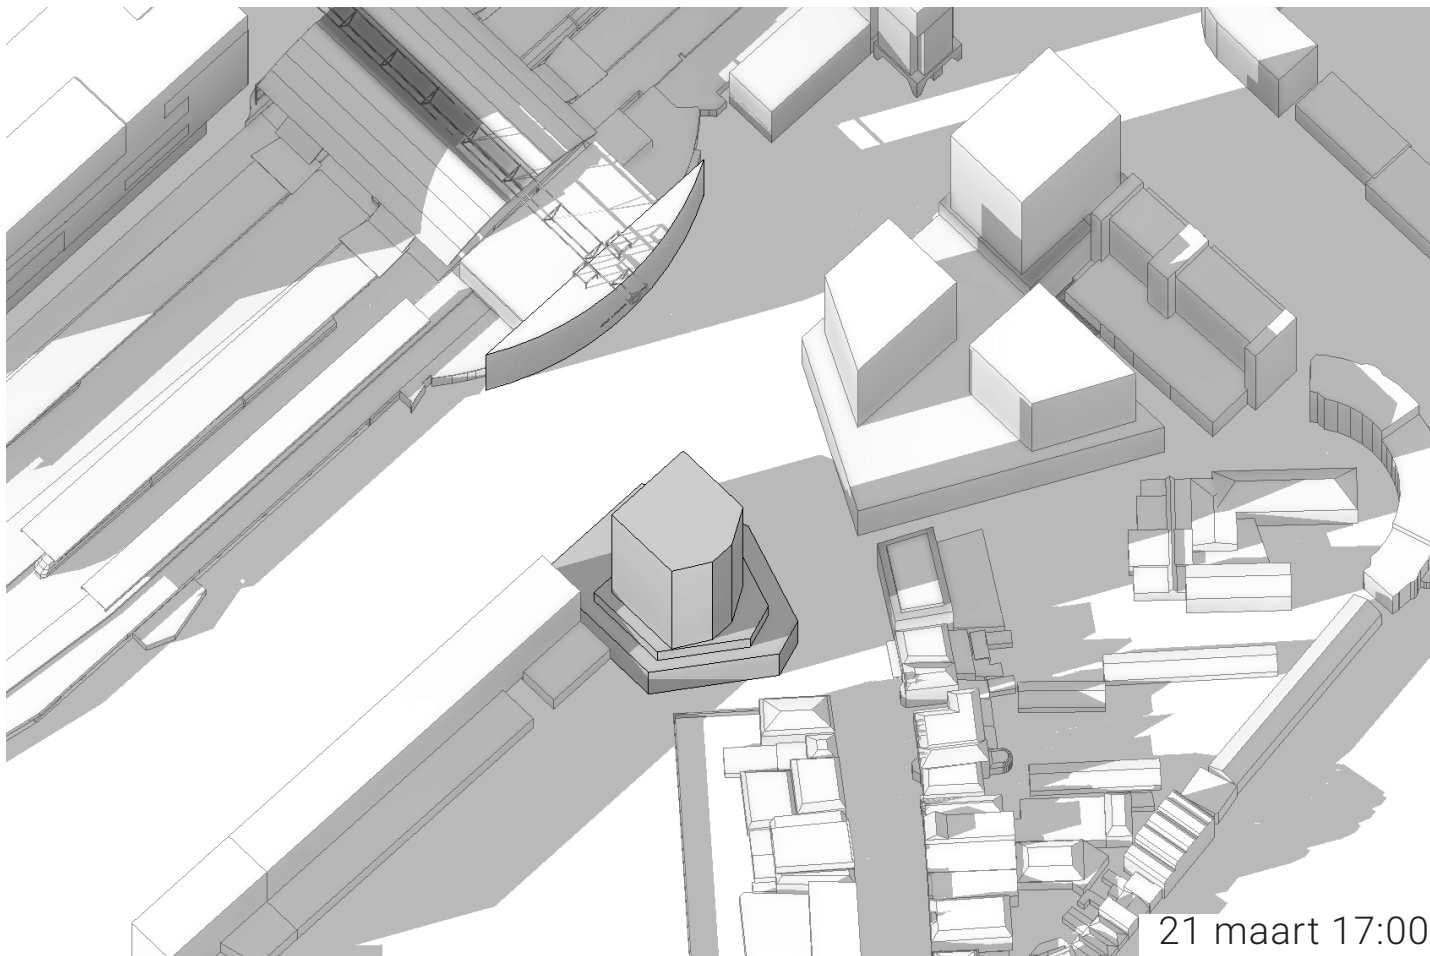
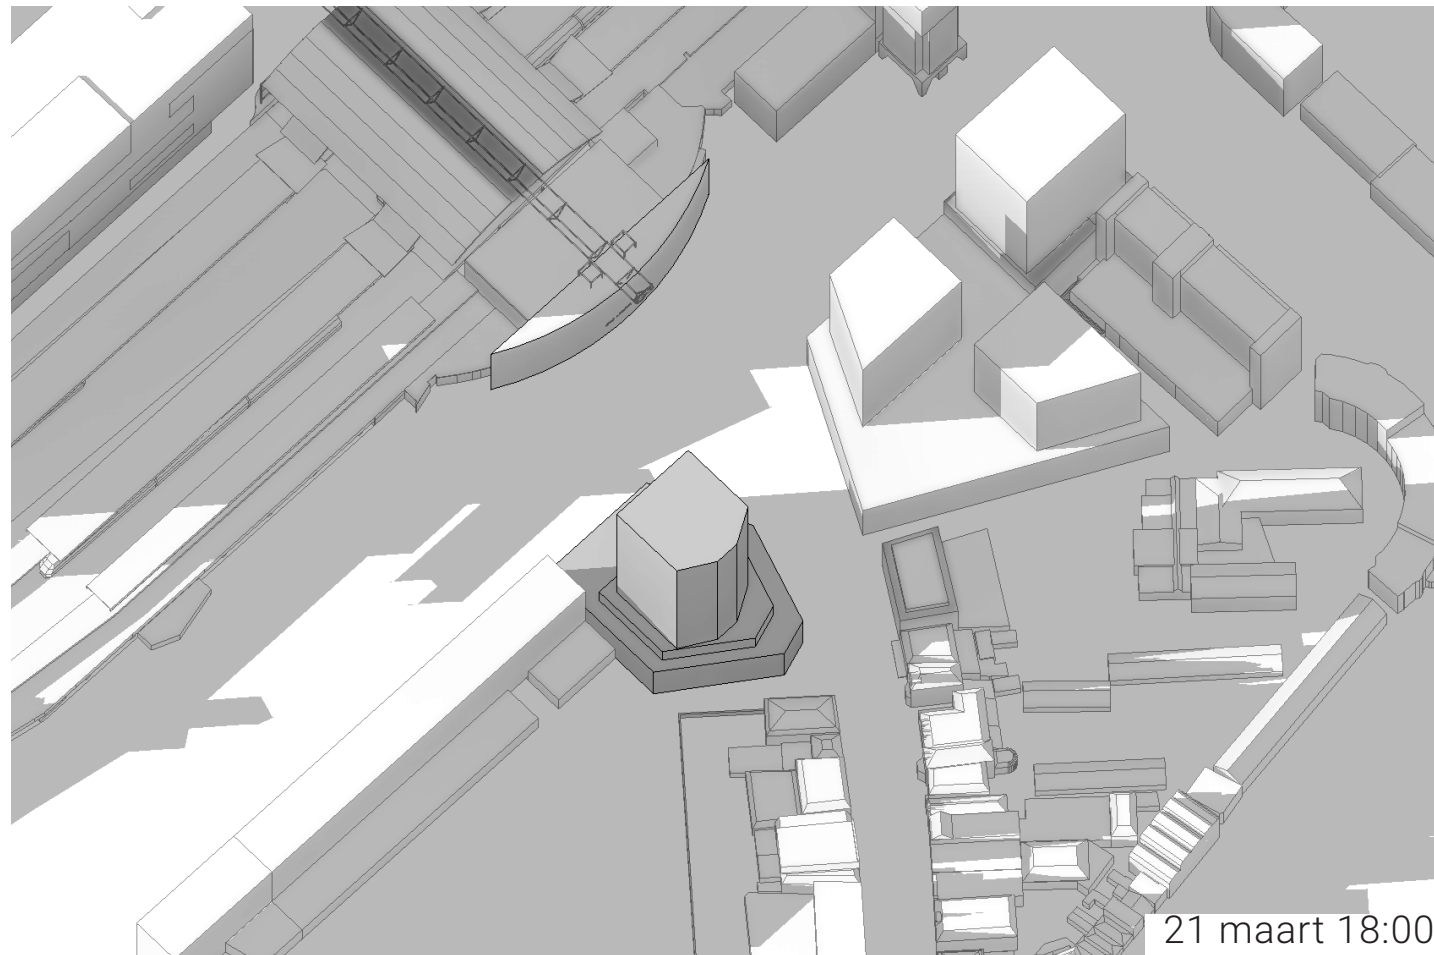
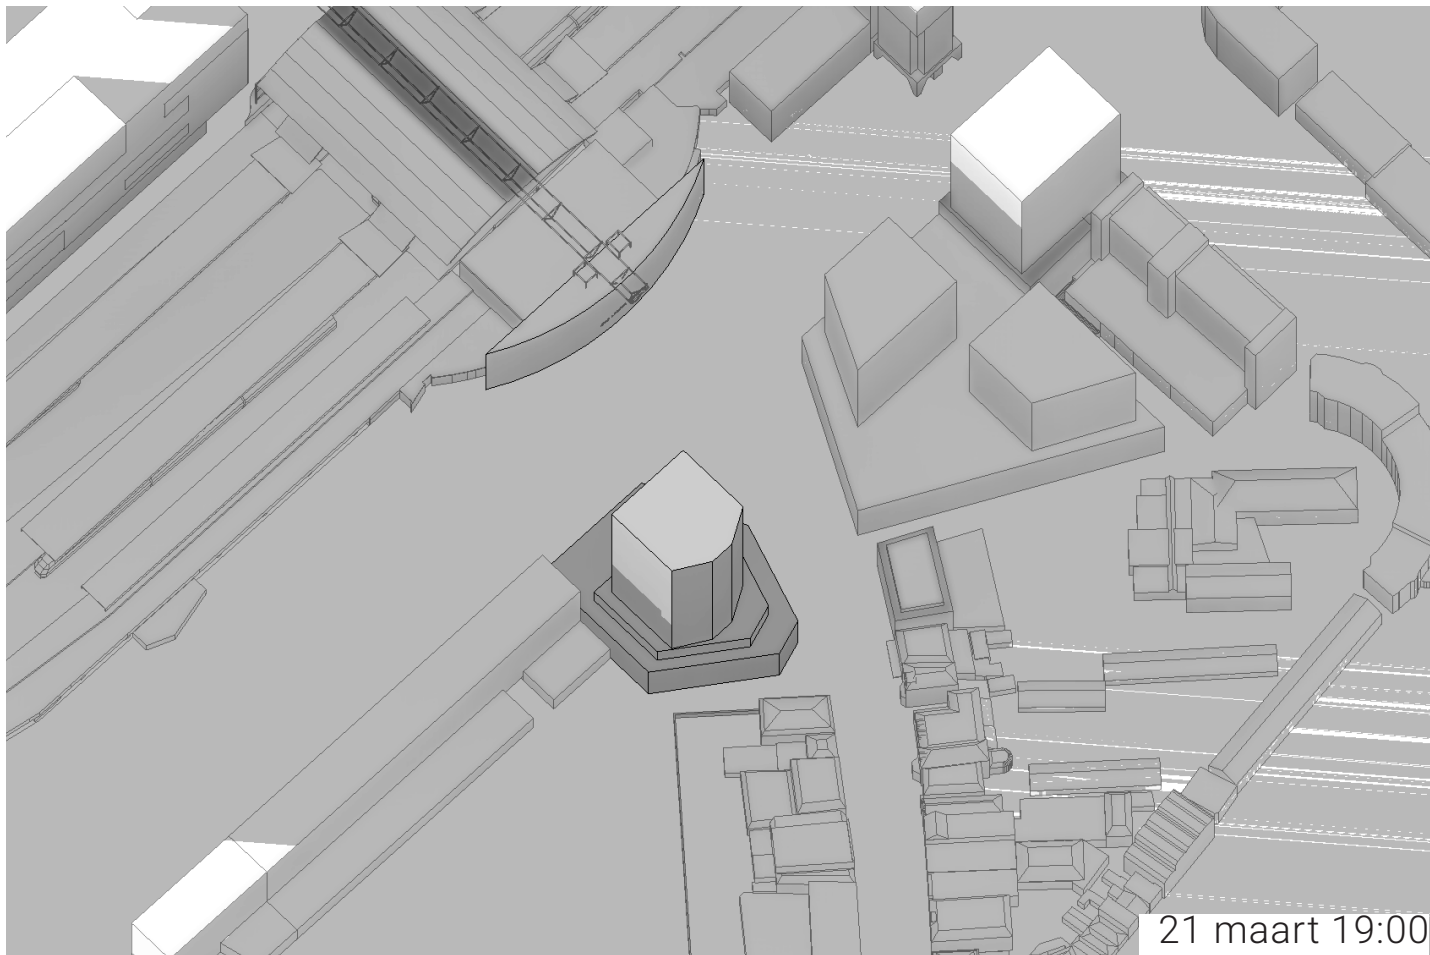
**Beschaduwing**  
**21 maart / sept. (08:00-19:00)**

(\*Voorlopig Ontwerp 2019 - Toren 70m)
