studie beschaduwning stationsplein  
**DE GEUS**

## Inhoudsopgave

De Geus - Voorlopig Ontwerp 2019 (70m)

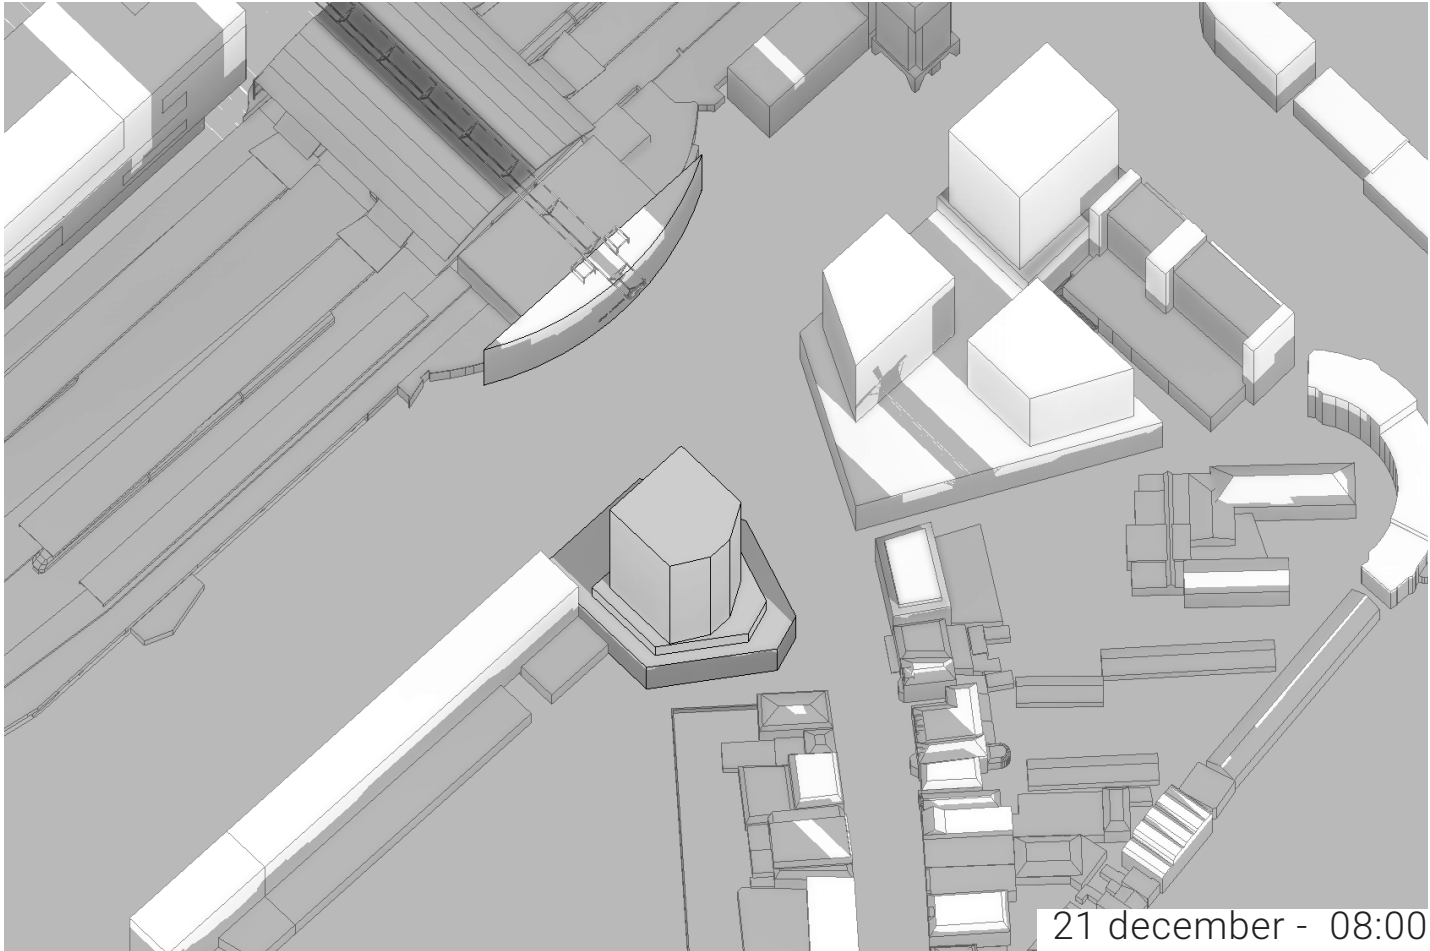
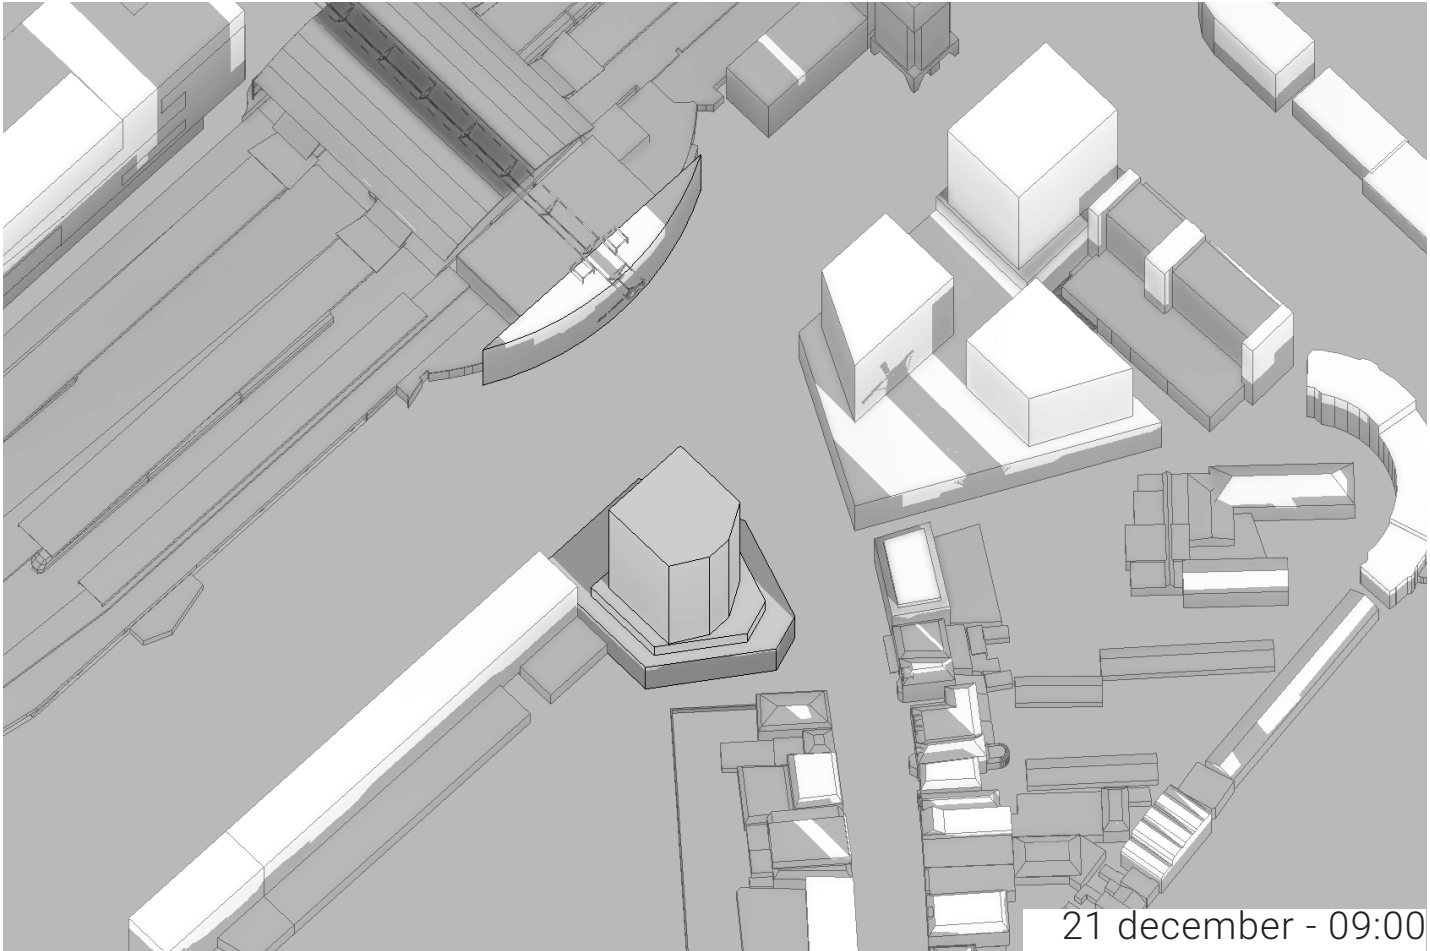
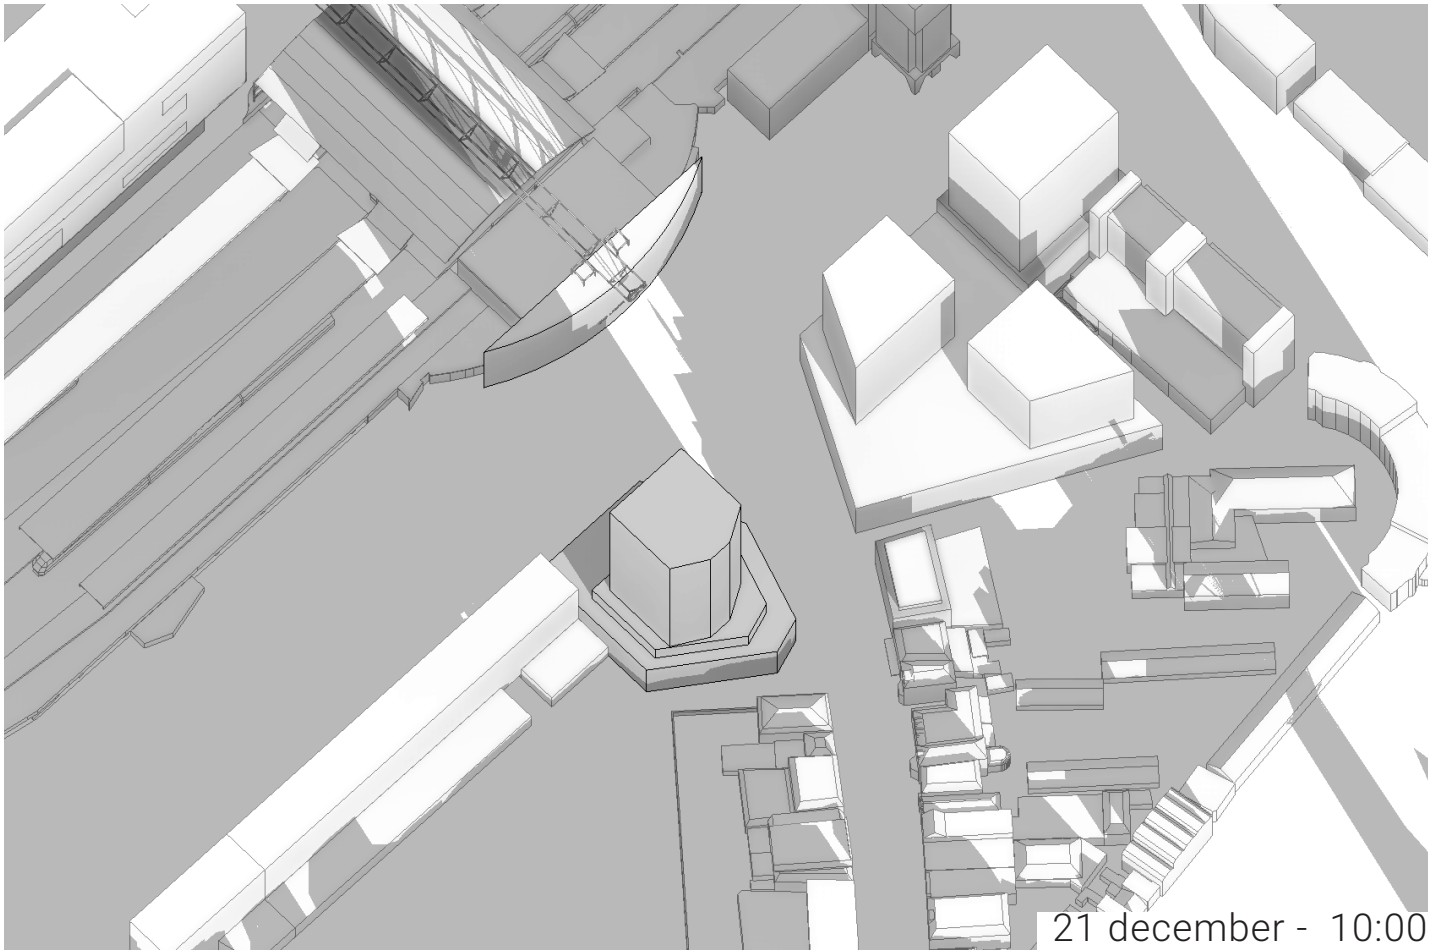
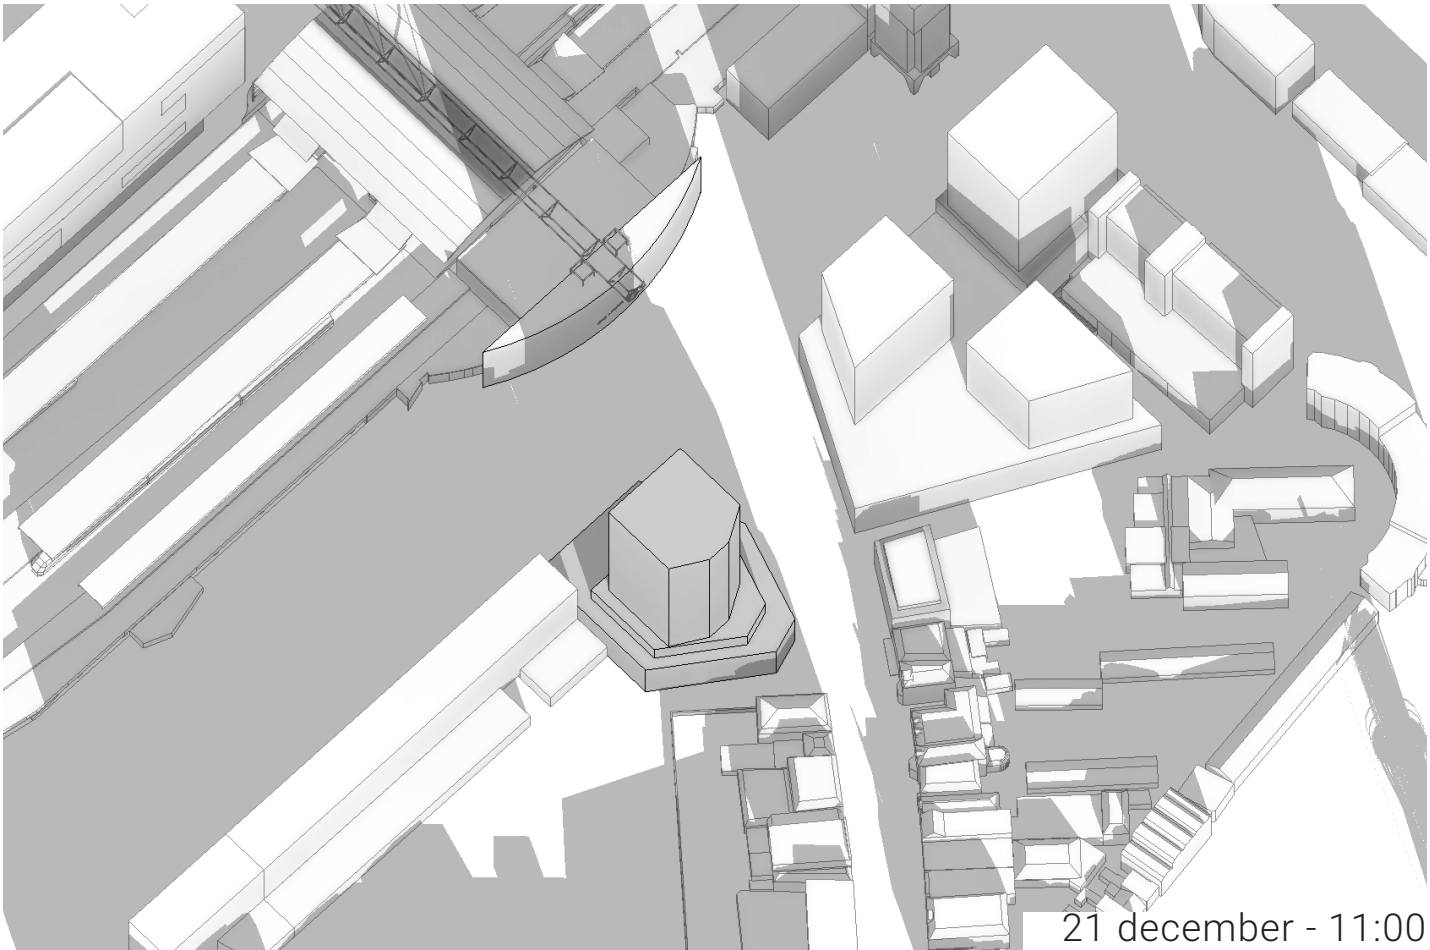
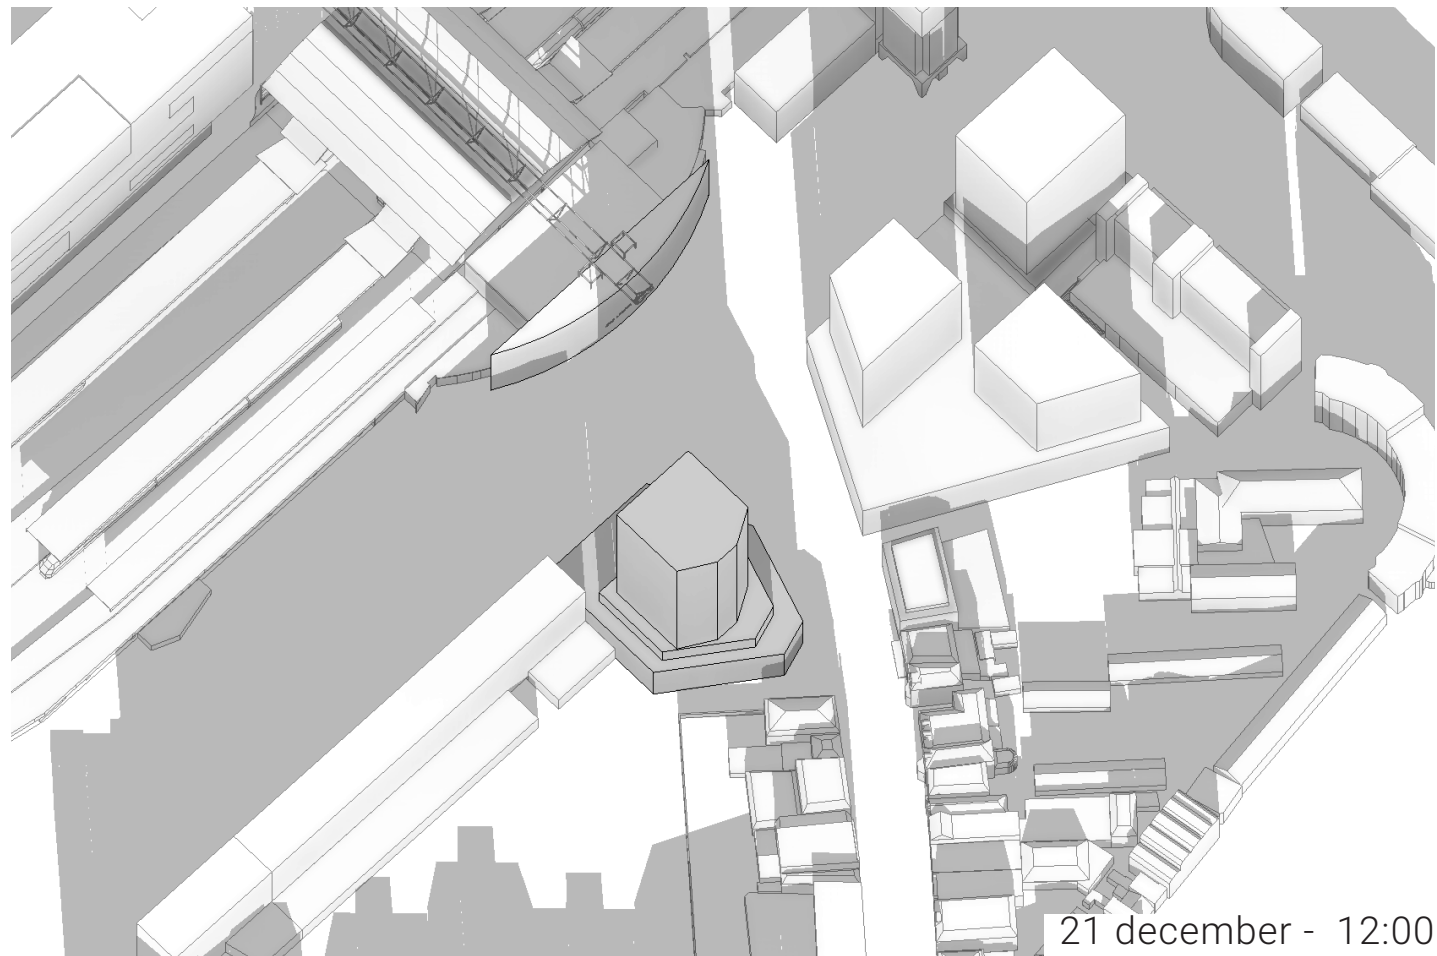
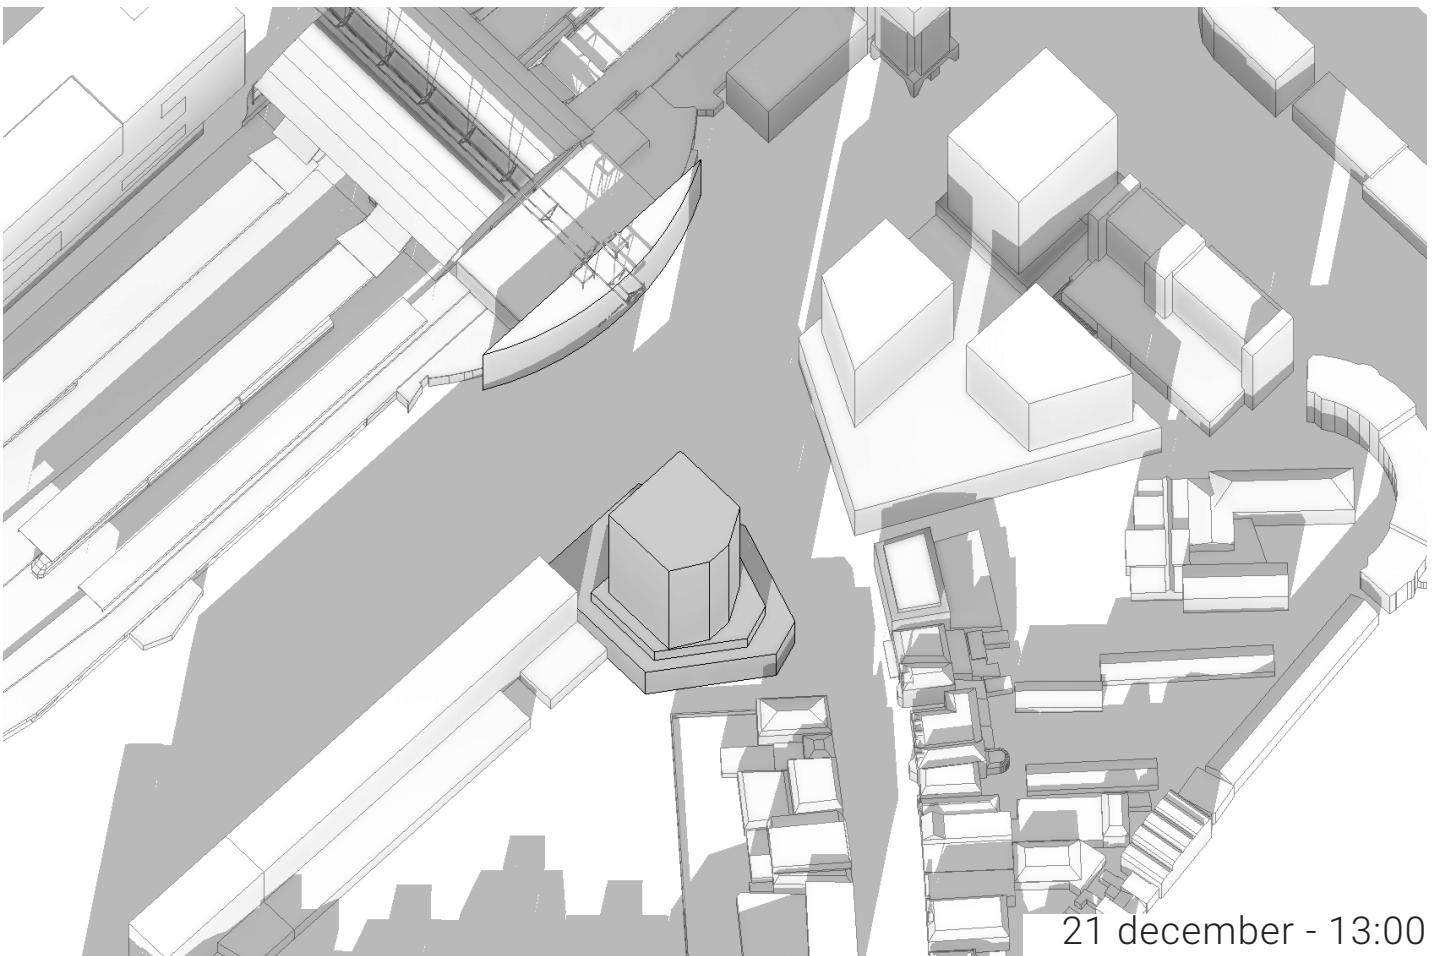
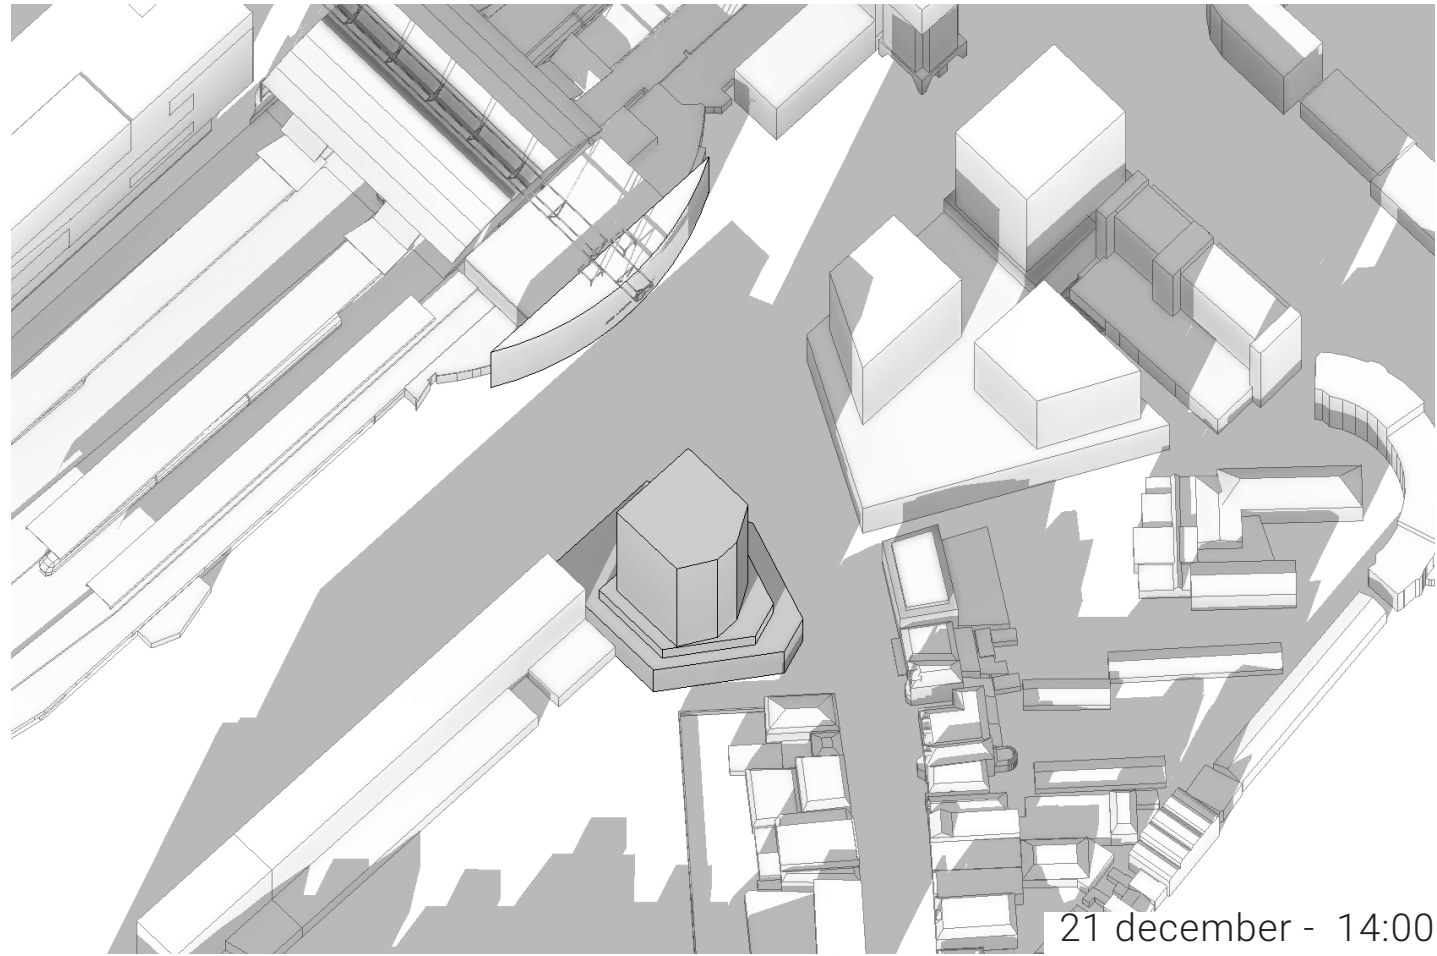
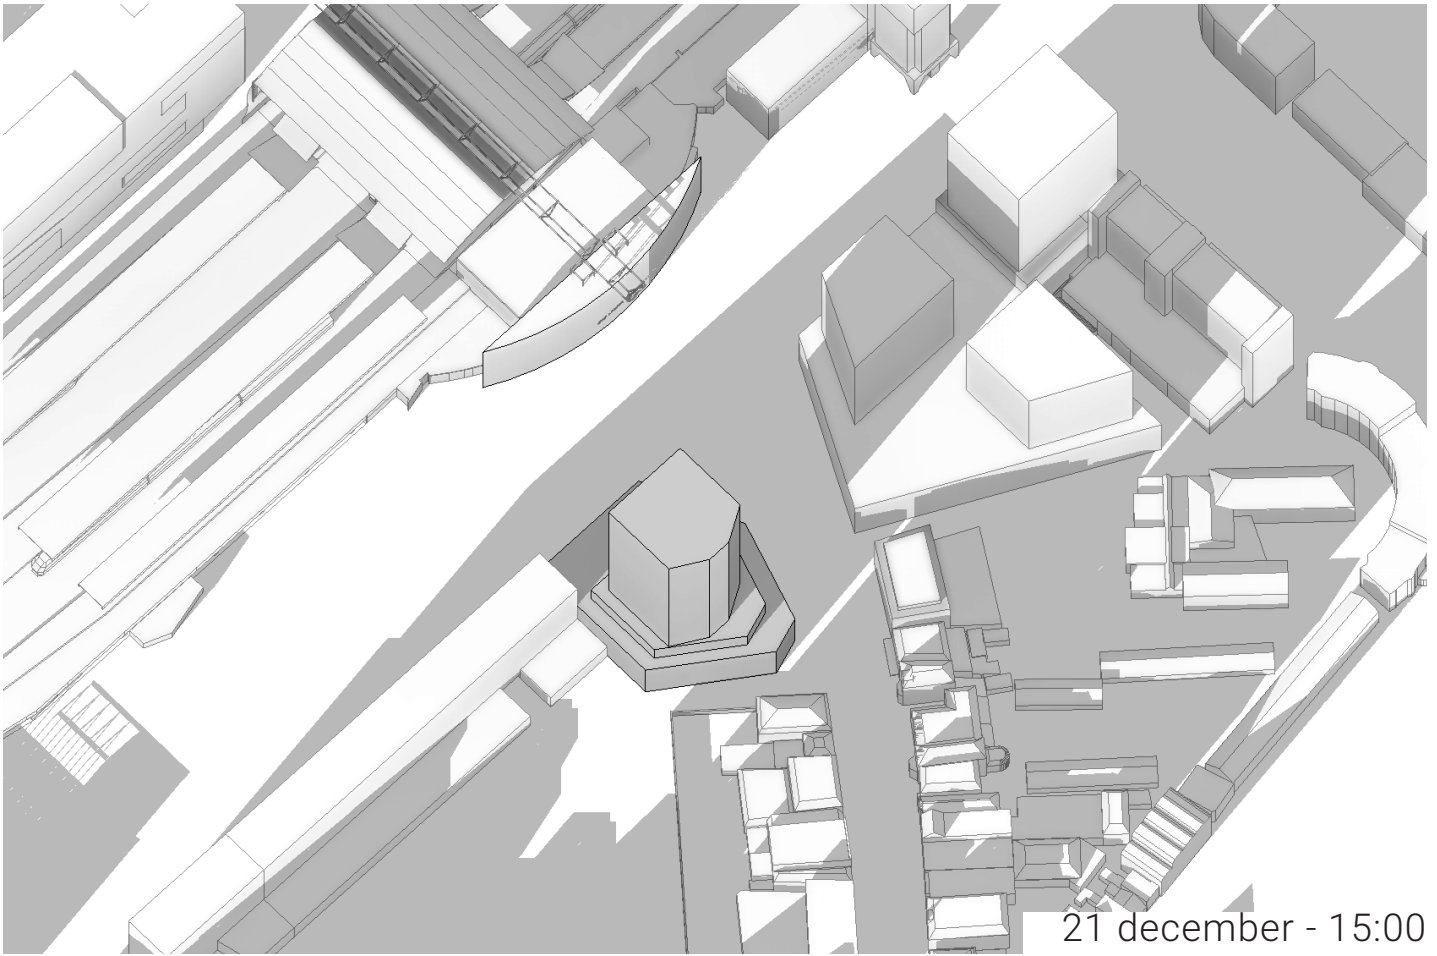
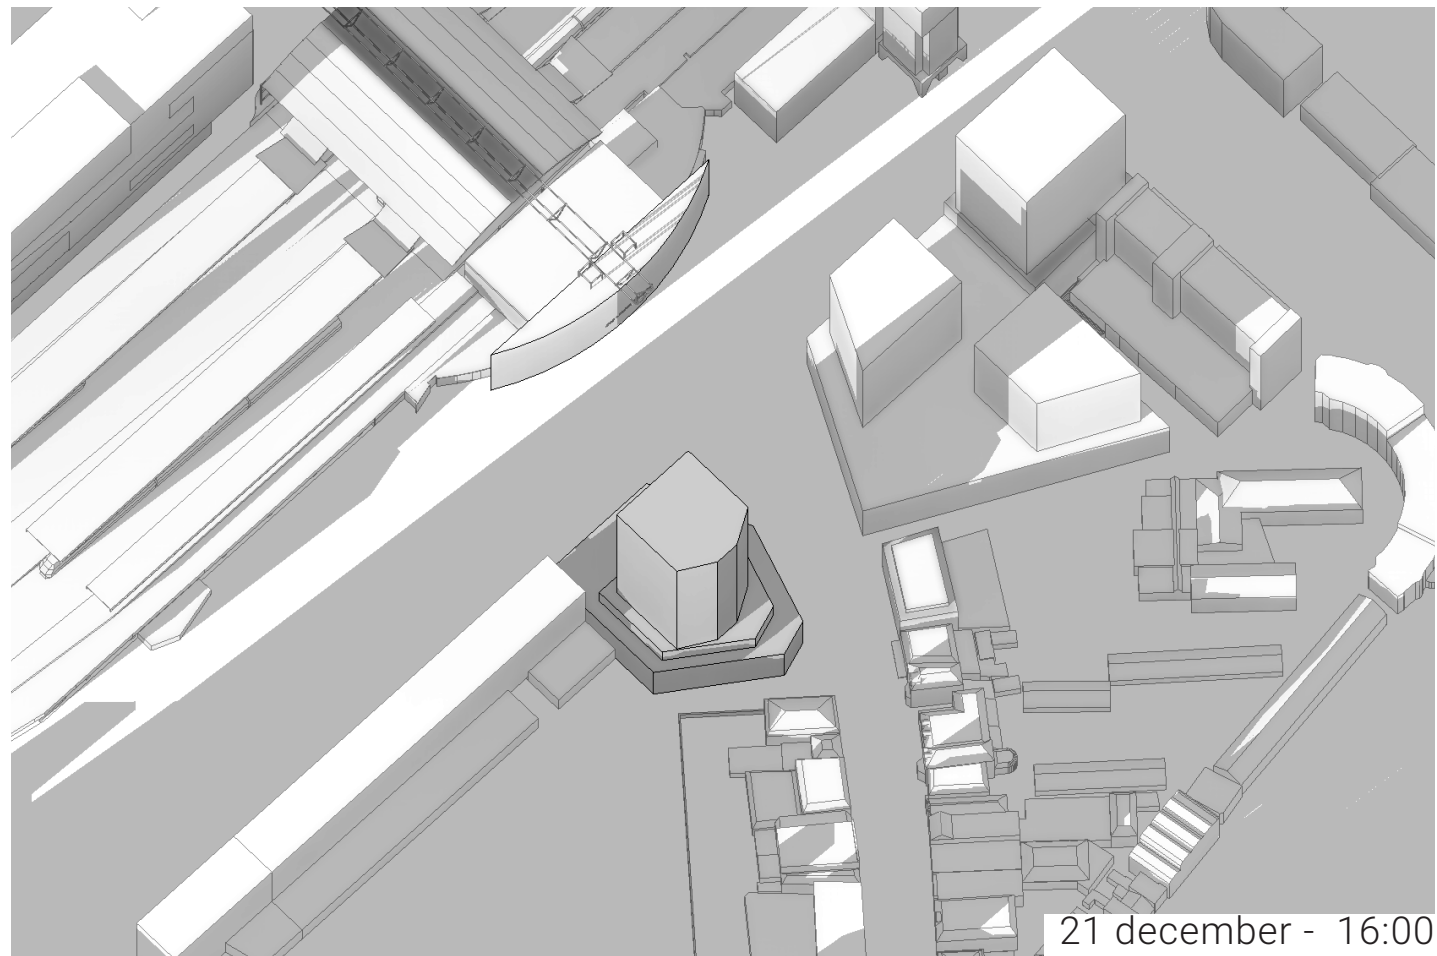
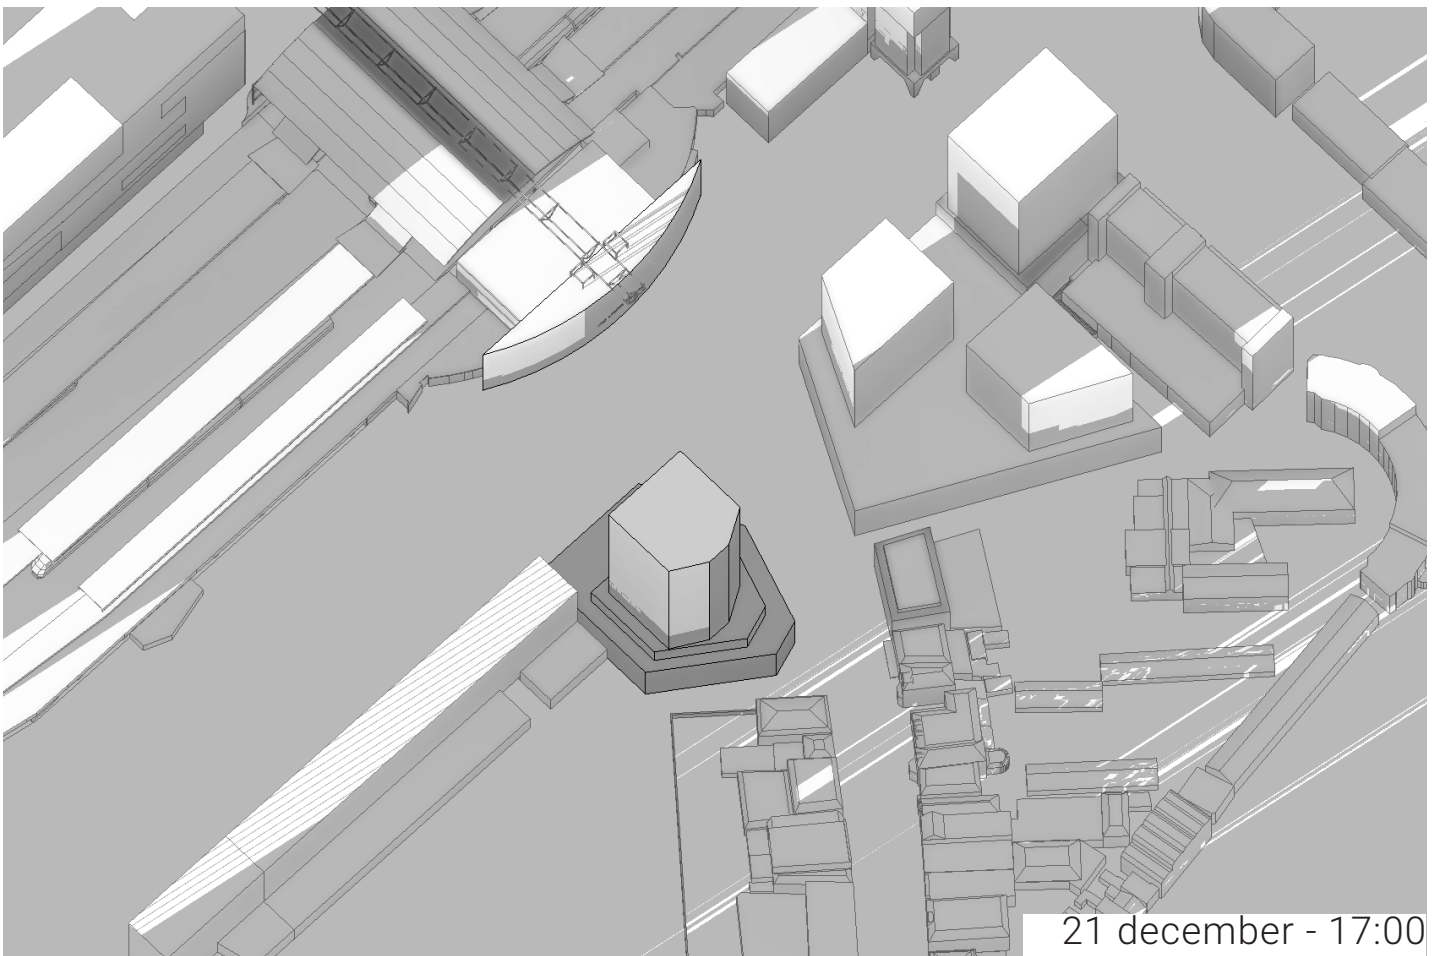
**Beschaduwing**  
**21 december (08:00-17:00)**

(\*Voorlopig Ontwerp 2019 - Toren 70m)
