**VERVOLGONDERZOEK**  
**TURKOOISLAAN 131 | LEIDEN**  
ADVISEUR Ir. S. JANSEN | 15-08-2020 | VERSIE 1.0

## VERVOLGONDERZOEK I LEIDEN

Een opdrachtgever is voornemens om een oud schoolgebouw, gelegen aan de Turkooislaan 131 in Leiden te slopen en om op de vrijgekomen locatie een nieuw appartementencomplex te ontwikkelen. Met de herontwikkeling van het terrein zal ook het omliggende terrein heringericht worden. Om de voorgenomen ingreep te toetsen aan de Wet natuurbescherming is dit onderzoek uitgevoerd. Dit onderzoek richt zich met name op de vraag of er beschermde functies van vleermuizen, huismussen en gierzwaluwen in het plangebied aanwezig zijn. Daarnaast geldt dit onderzoek als een bredere quickscan waarin ook andere soortgroepen aanbod komen. De onderzoeksresultaten van het (vervolg)onderzoek staan in deze rapportage vevat.

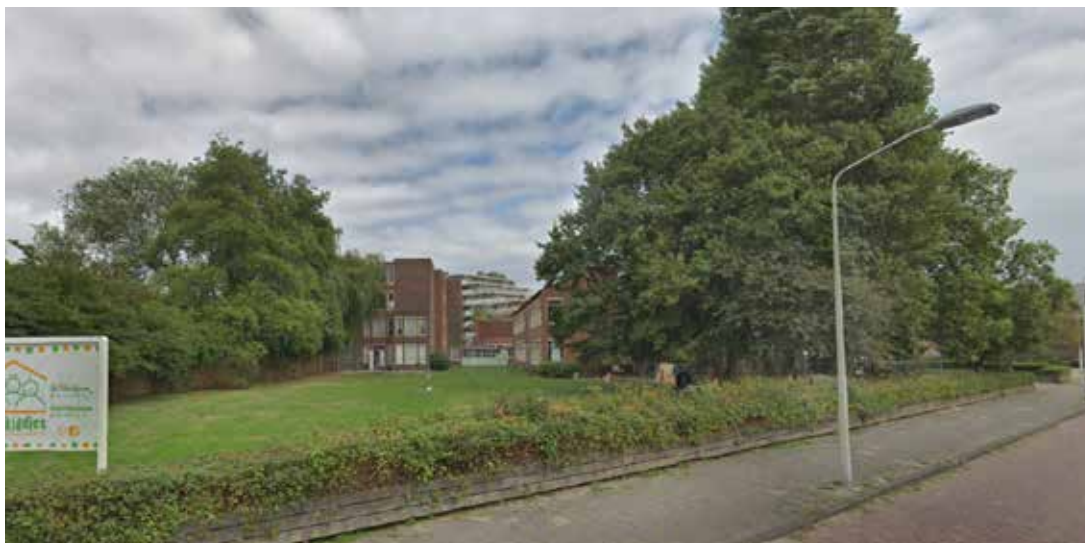
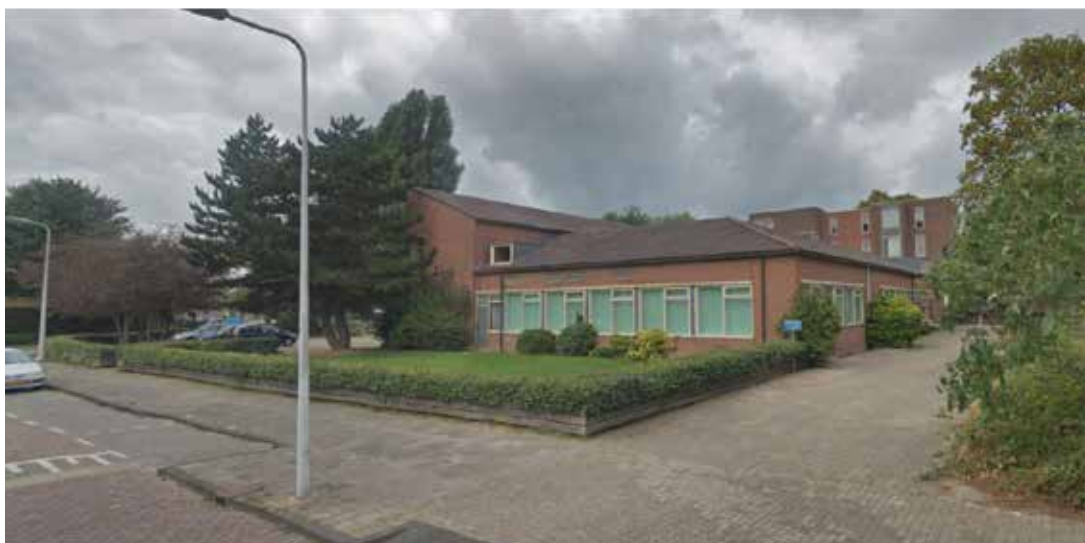
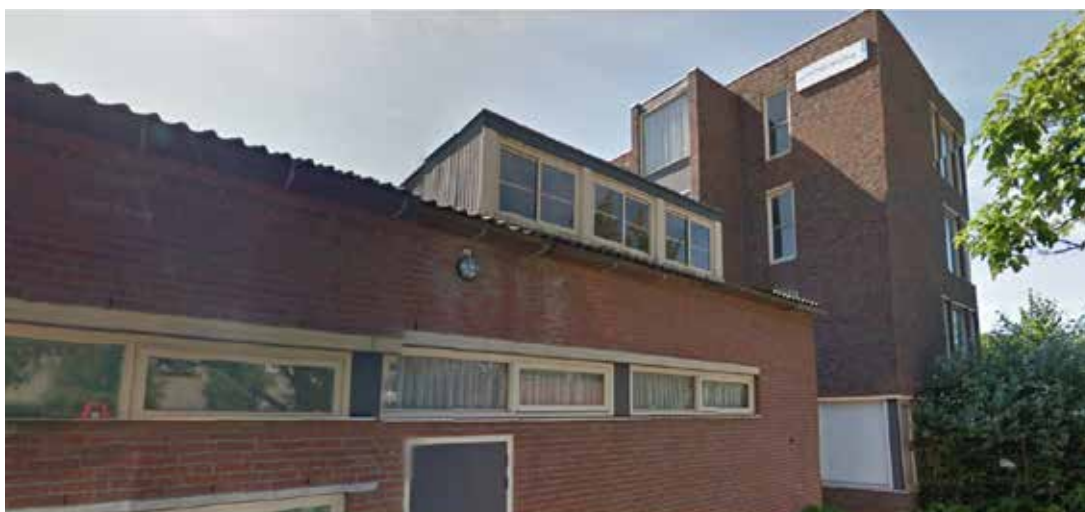
*Figuur 2.2 - Foto overzicht*

- Gebouw 1: 1-2 bouwlagen, pannendak met dakbeschot, baksteen muren met spouwmuur (toegankelijk), gevelbekleding uit staalplaten, gebouw staat leeg (niet vervallen);
- Gebouw 2: Bakstenengebouw, 4 bouwlagen, gebouw is vrij gesloten, weinig details, geen zichtbare opening naar een spouwmuur, plat dak bekleedt met dakleer, gebouw staat leeg (niet vervallen);
- Omliggende terrein: Schooltuin, hoofdzakelijk gazon, verharding, lage en halfhoge struiken, een lage haag, verschillende (lage) bomen en een groepje hoge Italiaanse populieren.

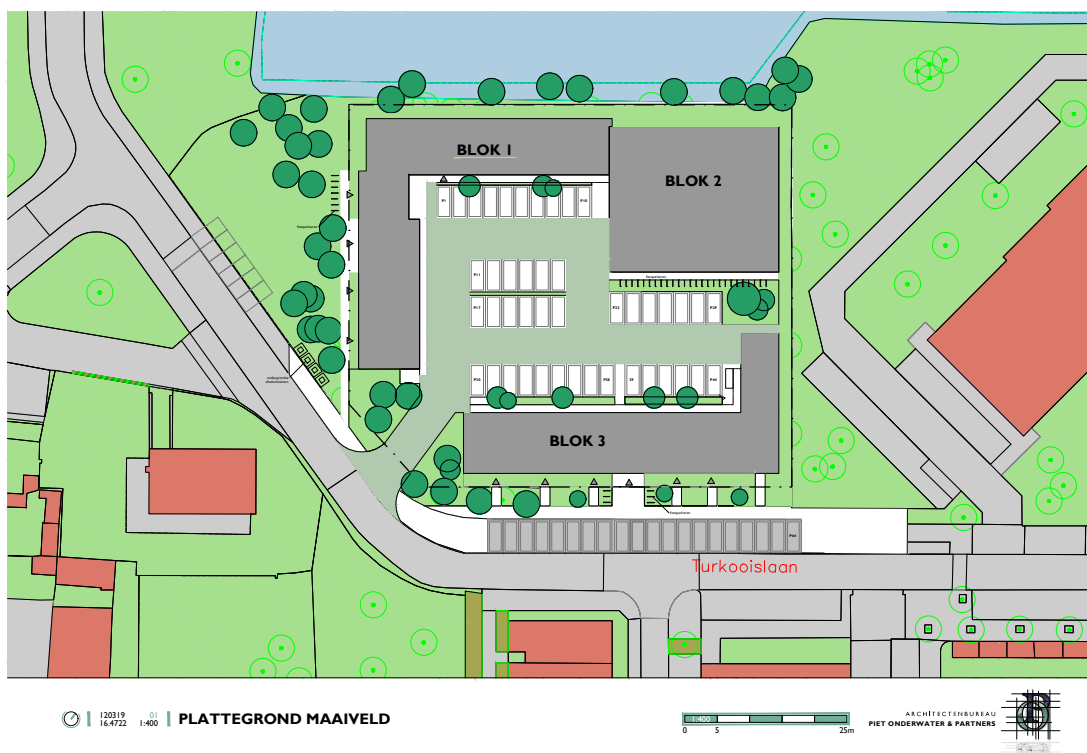
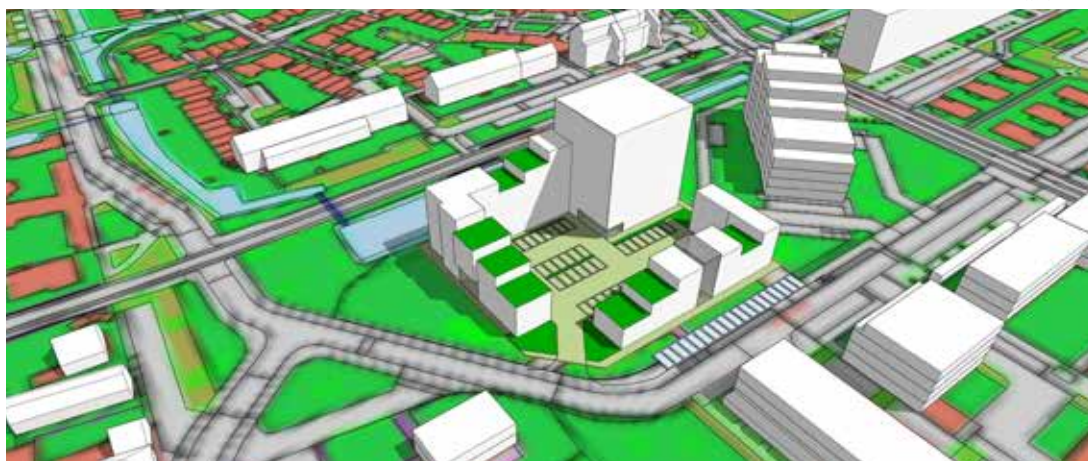
Figuur 2.3 - Impressie van het plangebied in de toekomstige situatie.

De voorgenomen plannen bestaan uit het slopen van het schoolgebouw gelegen aan de Turkooislaan 131 in Leiden. Op de vrijgekomen locatie zal een nieuw appartementencomplex worden gerealiseerd met ruim 130 appartementen. Met de realisatie van het appartementencomplex zal ook de volledige terreininrichting veranderen. Zie voor een eerste schets van de toekomstige inrichting de onderstaand figuur.

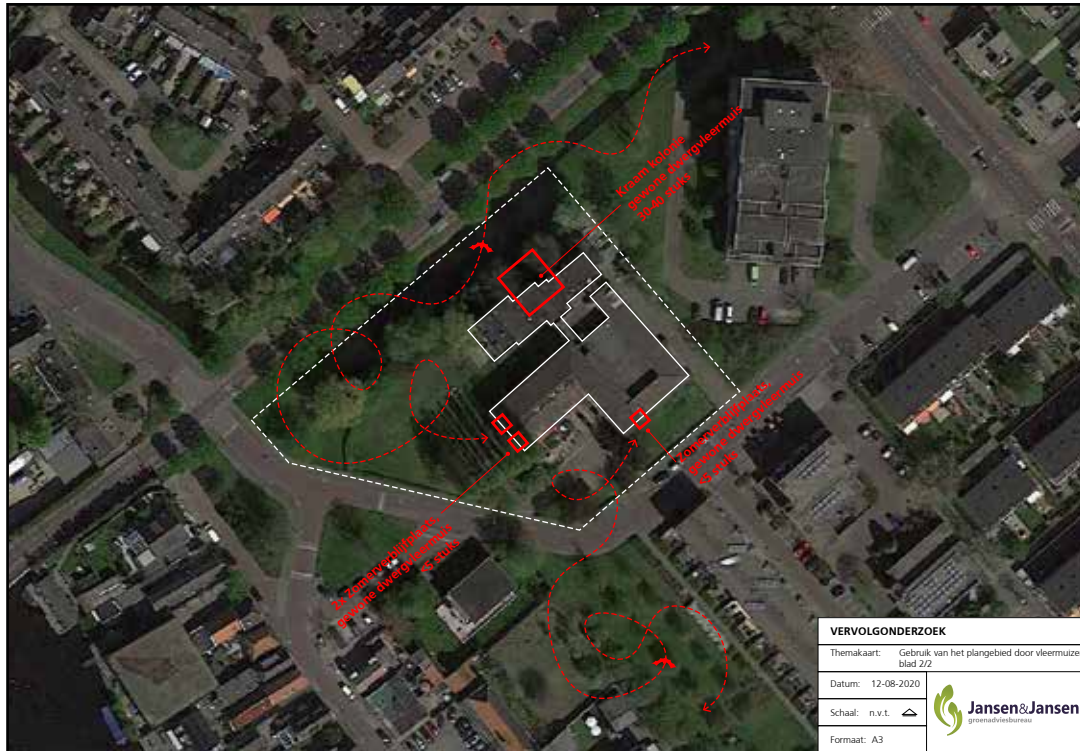
- De gebouwen functioneren als verblijfplaats. Vleermuizen gebruiken de twee objecten regelmatig (als zomerverblijfplaats en kraamverblijfplaats);
- De aanliggende watergang (noordelijk) en de daaraan grenzende bomen hebben een belangrijke functie als foerageergebied en als vliegroute. Ook de tuin van het plangebied heeft een beperkte functie als foerageergebied;
- Via de grotere groene structuur waar de watergang noordelijk van het plangebied onderdeel van uitmaakt hebben de vleermuizen die verblijfplaatsen hebben in het plangebied een uitgebreid foerageergebied tot hun beschikking. De vleermuizen kunnen onder meer foerageren rond de sportvelden van FC Rijnland en het Kweeklust park.

Figuur 4.1: Functie van het plangebied voor gewone dwergvleermuizen (bron basiskaart: maps.google.nl).

- Er zijn drie zomerverblijfplaatsen van de gewone dwergvleermuis vastgesteld in gebouw 1. De verblijfplaatsen zijn toegankelijk via overstekende kantpannen. Vleermuizen gebruiken de ruimte in het dak en de daaraan gekoppelde ruimte in de spouwmuur als verblijfplaats. Voor de locaties van de verblijfplaatsen zie figuur 4.1 voor foto's van de verblijfplaatsen zie figuur 4.2 en 4.3;

- Er is een kraamverblijfplaats vastgesteld op de noordwestgevel van gebouw twee. De kraamverblijfplaats wordt gebruikt door 30-40 dieren. De vleermuizen maken gebruik van de spouwruijnte van het gebouw. De exacte positie van de toegang tot de verblijfplaats kon tijdens de veldonderzoeken niet precies worden vastgesteld door de slechte bereikbaarheid van de plek (water) en de aanwezigheid van opgaande bomen voor de verblijfplaats. Zie figuur 4.1 voor de positie van de verblijfplaats en figuur 4.4 voor een globale foto van de verblijfplaats;

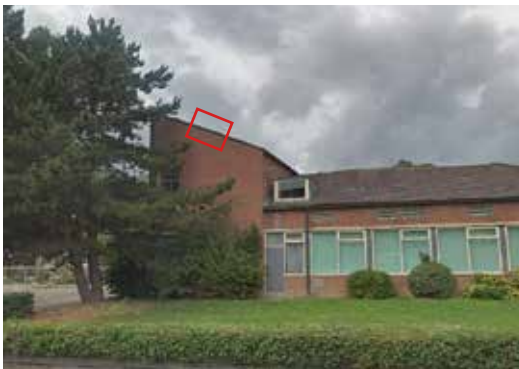
Figuur 4.2: Verblijfplaats zuidoostgevel, gebouw 1.

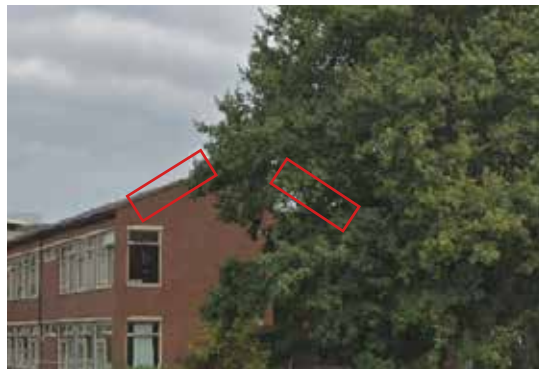
Figuur 4.3: Twee verblijfplaatsen zuidwestgevel, gebouw 2 (deels achter de boom).

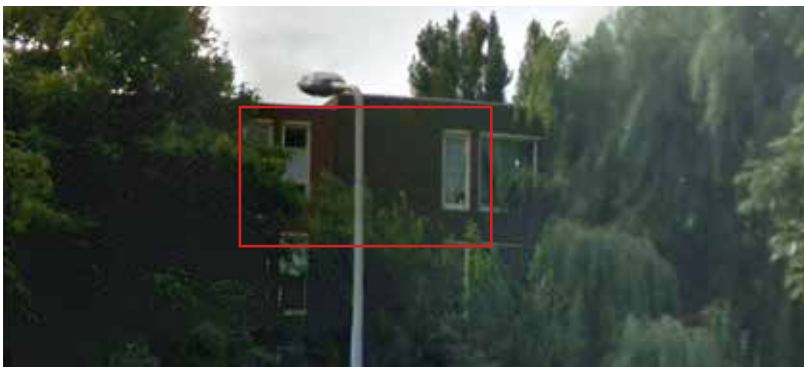
Figuur 4.4: Globale positie kraamverblijfplaats gebouw 2.

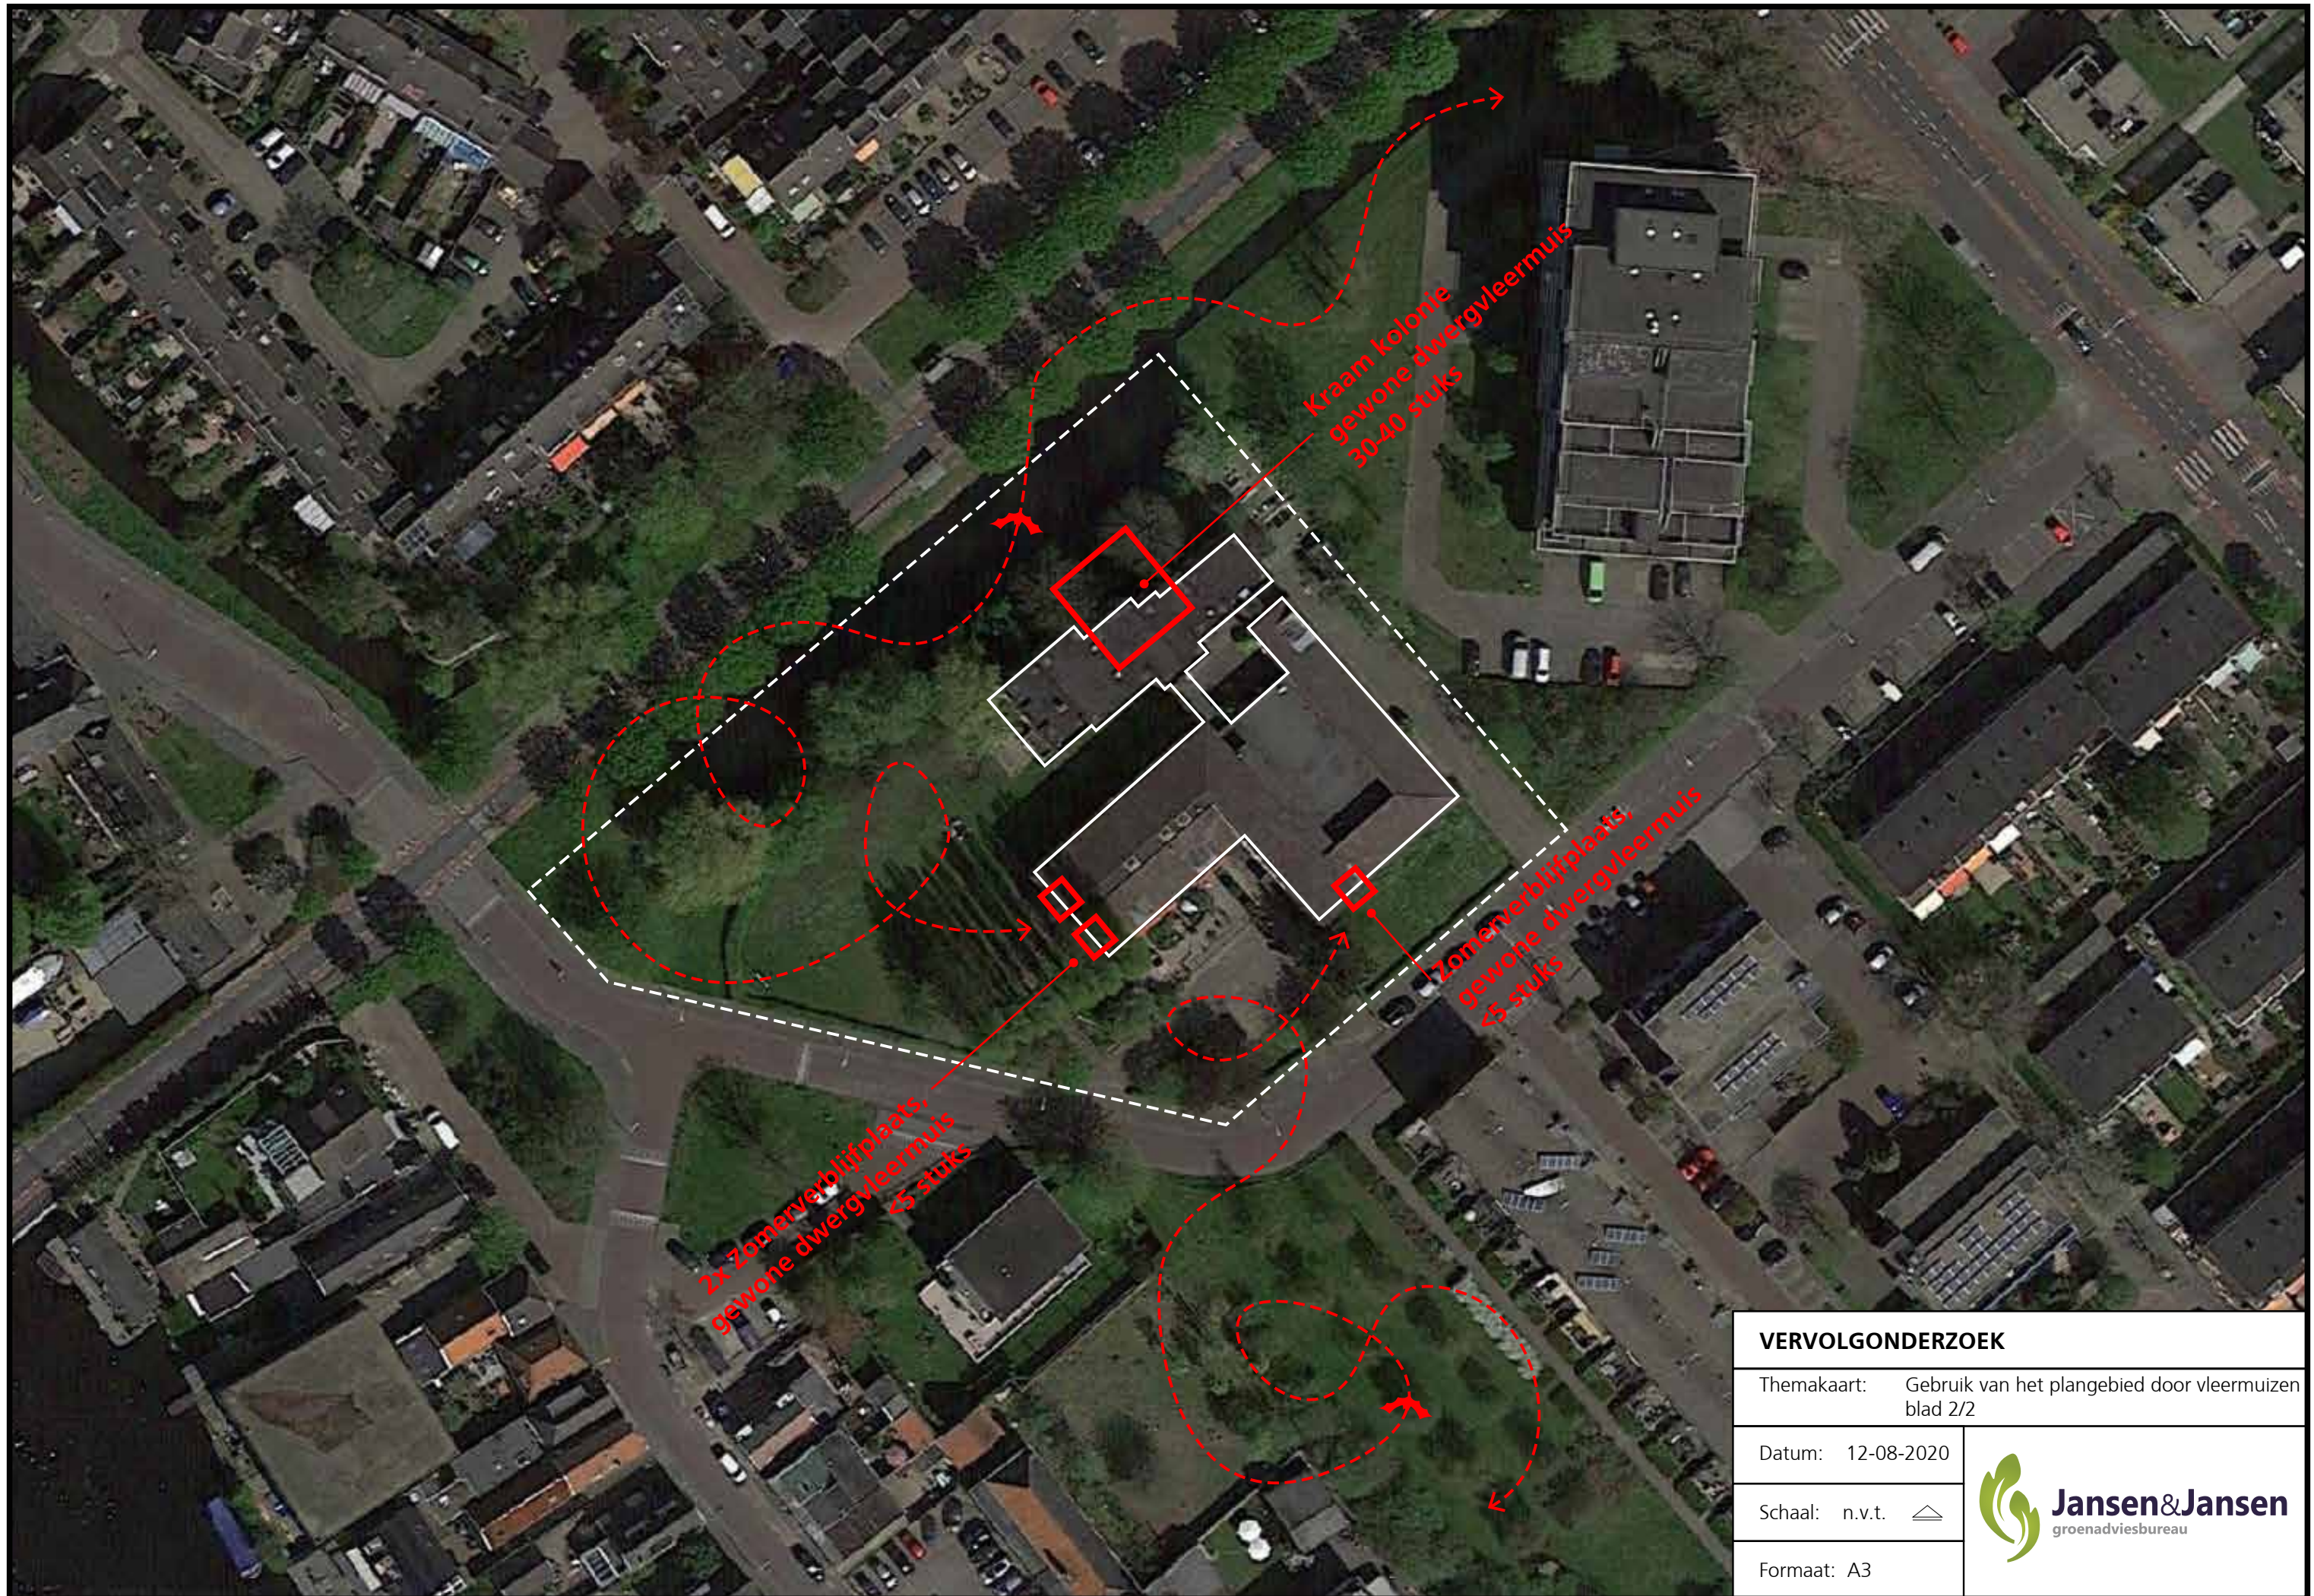
| VERVOLGONDERZOEK | |
|---|---|
| Themakaart: | Gebruik van het plangebied door vleermuizen<br>blad 2/2 |

*Resultaten: Gebruiksschets van het plangebied door vleermuizen  
(basiskaart afkomstig van: [maps.bing.com](https://maps.bing.com))*
