**PROJECT 33777**

**VERKENNEND BODEMONDERZOEK  
HEEREWEG 423 TE LISSE**

| <i>Datum rapport</i> | 24 november 2020 |

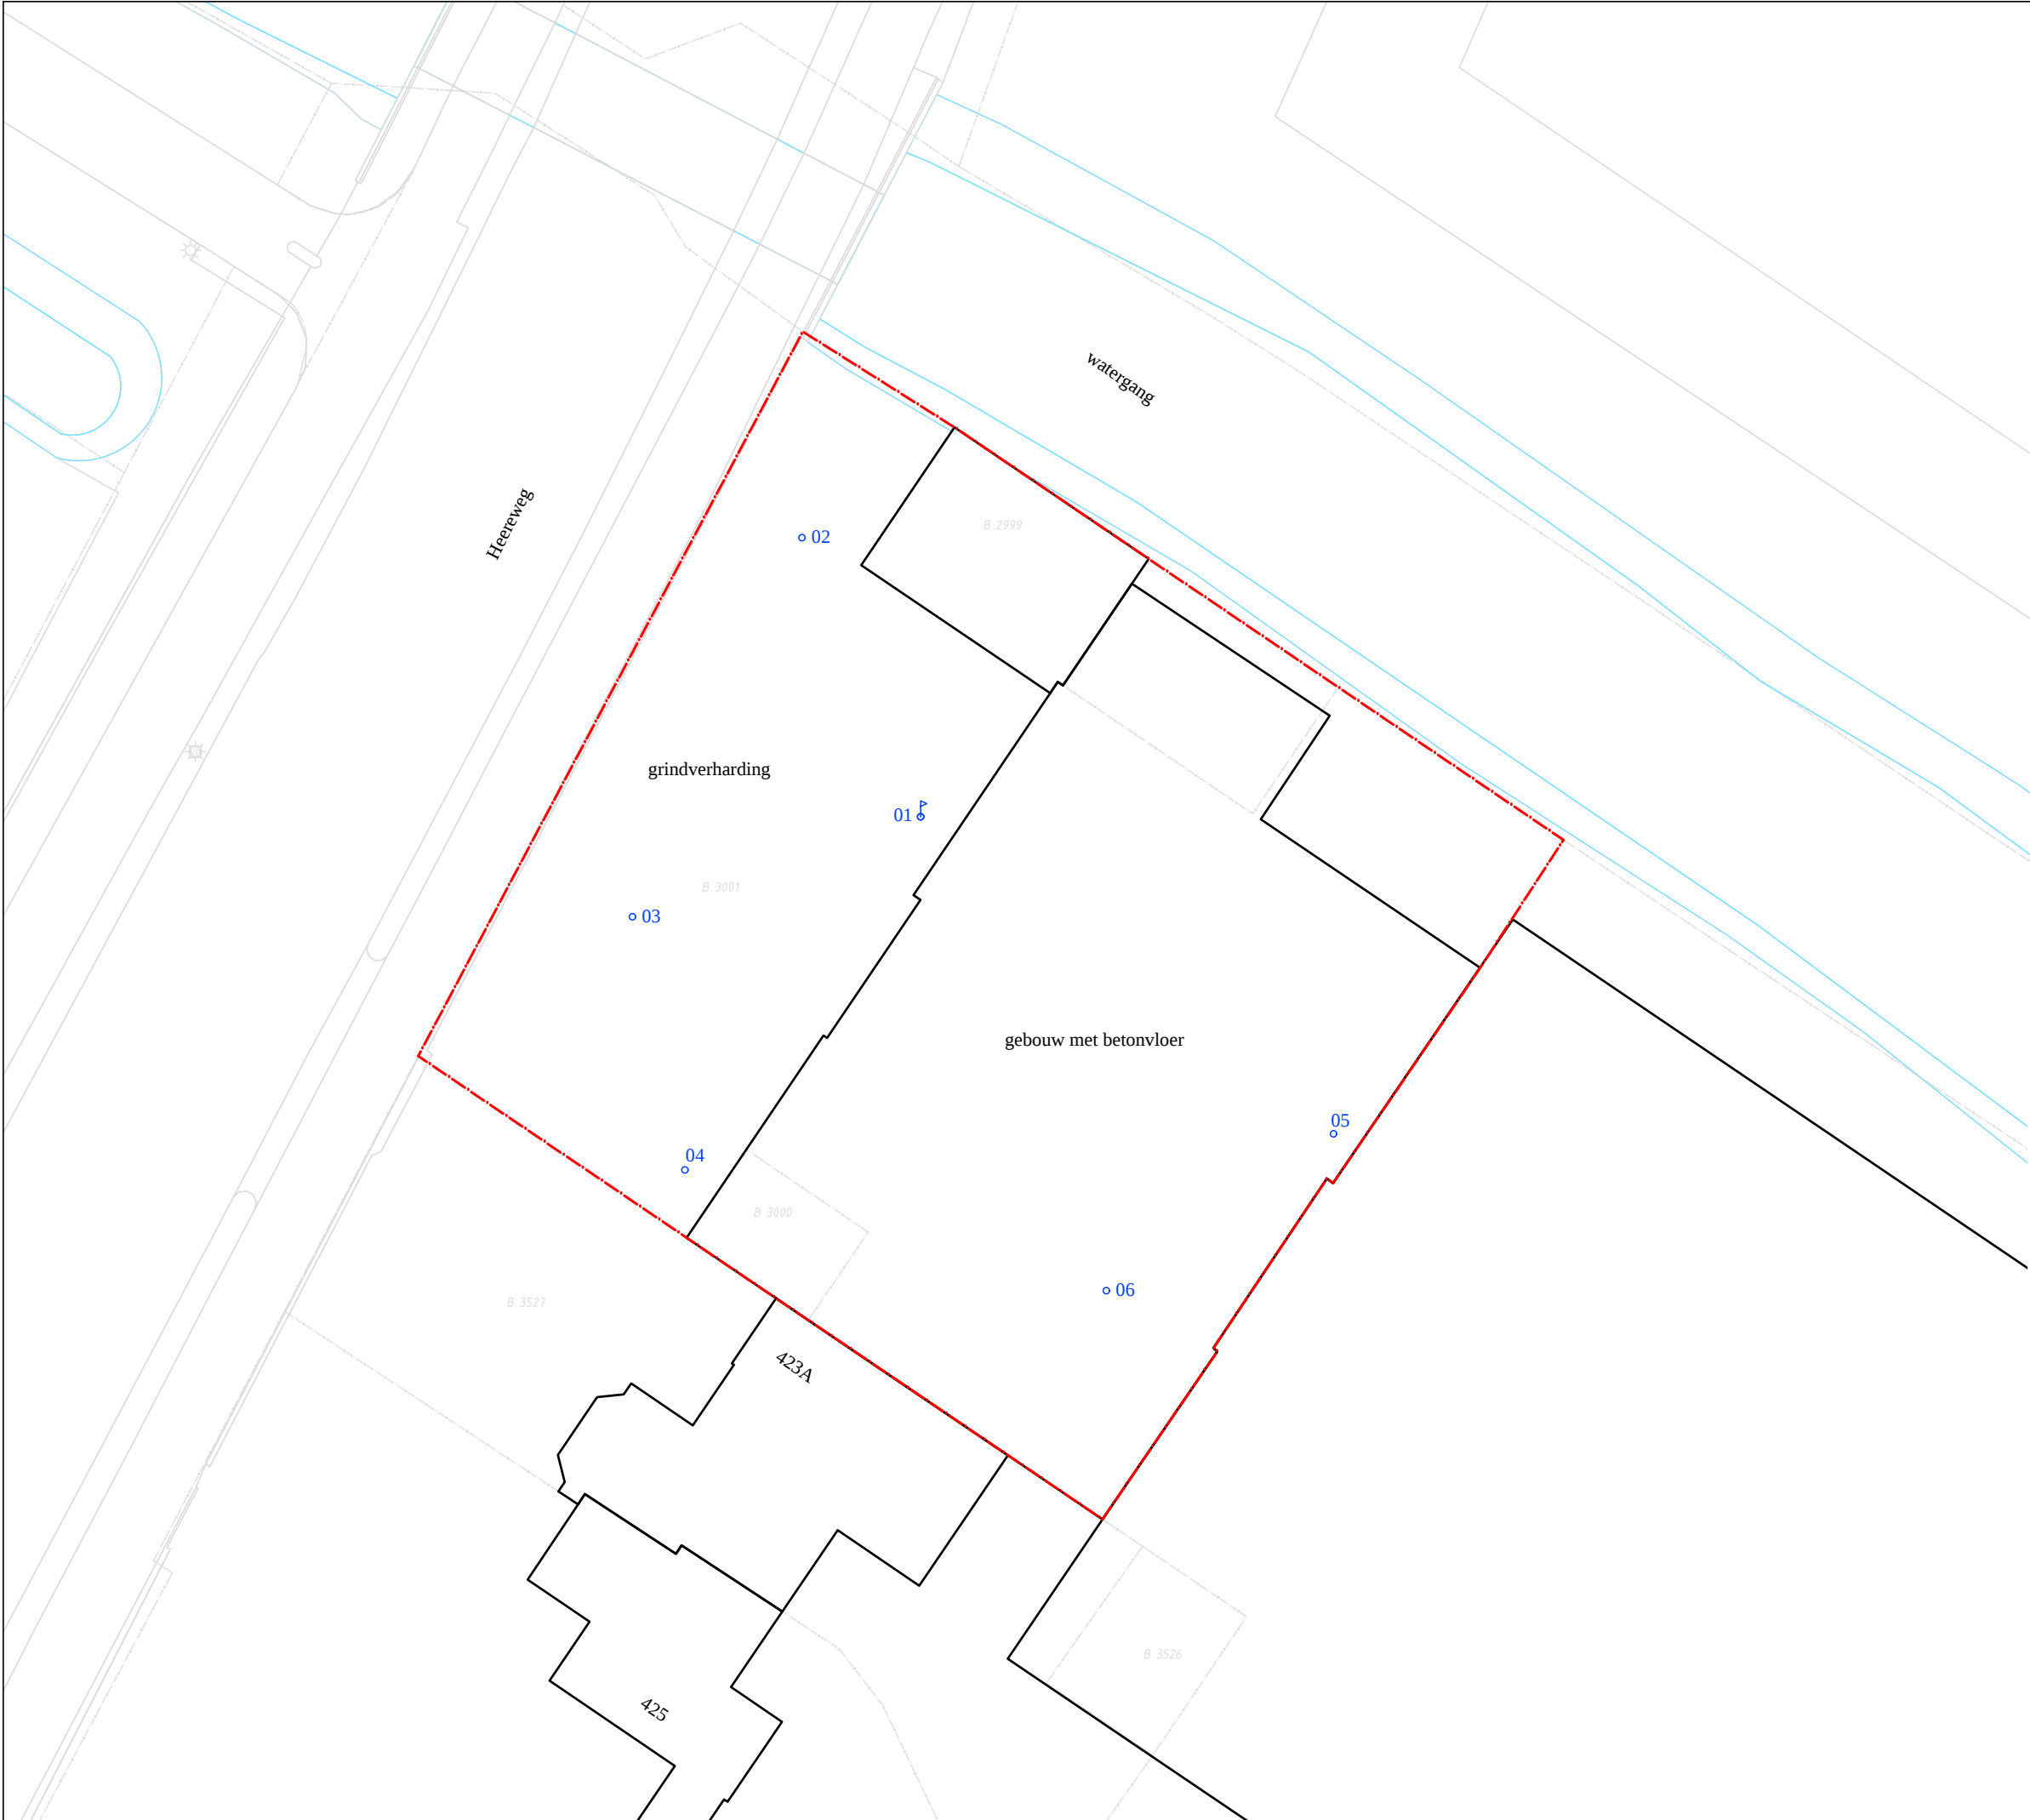
# BOORPUNTENKAART

In totaal zijn ter plaatse van de onderzoekslocatie zes boringen verricht (nrs. 01 t/m 06). De boringen zijn verspreid over de onderzoekslocatie verricht. Boring 01 is voorzien van een peilbuis. De ligging van de boringen en de peilbuis is weergegeven in bijlage I.

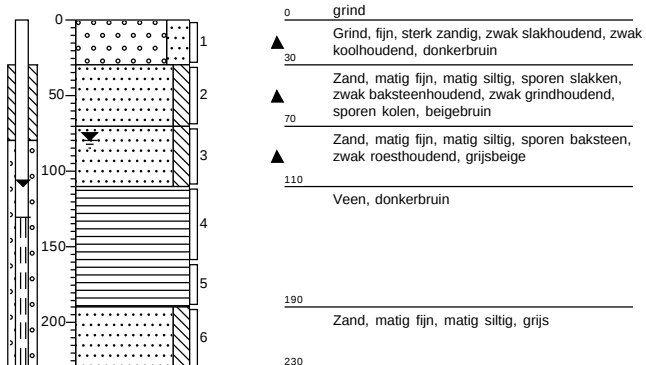
## Boring: 01

Alle boringen zijn uitgevoerd tot een minimale diepte van 0,5 m-mv. Boring 01 is doorgezet tot een diepte van circa 2,3 m-mv, en boring 05 is doorgezet tot een diepte van circa 1,0 m-mv.

In de bovengrond of grondlaag onder de grindverharding ter plaatse van boringen 01 en 05 zijn sporen tot zwakke bijmengingen aan slakken, kool en baksteen aangetroffen. In boring 05 zijn in de bovengrond eveneens sporen metaal aangetroffen. Dit kan duiden op een verontreiniging met zware metalen en/of PAK. In de ondergrond ter plaatse van boring 01 zijn sporen baksteen aangetroffen.

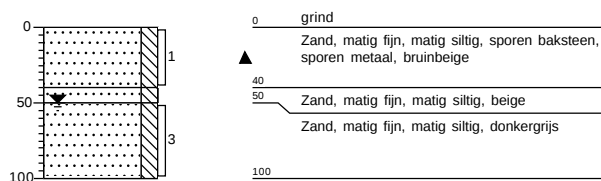
## Boring: 05

In de bovengrond van boring 05 met sporen baksteen en metaal (M02) zijn lichte verhogingen aan koper en lood aangetoond.

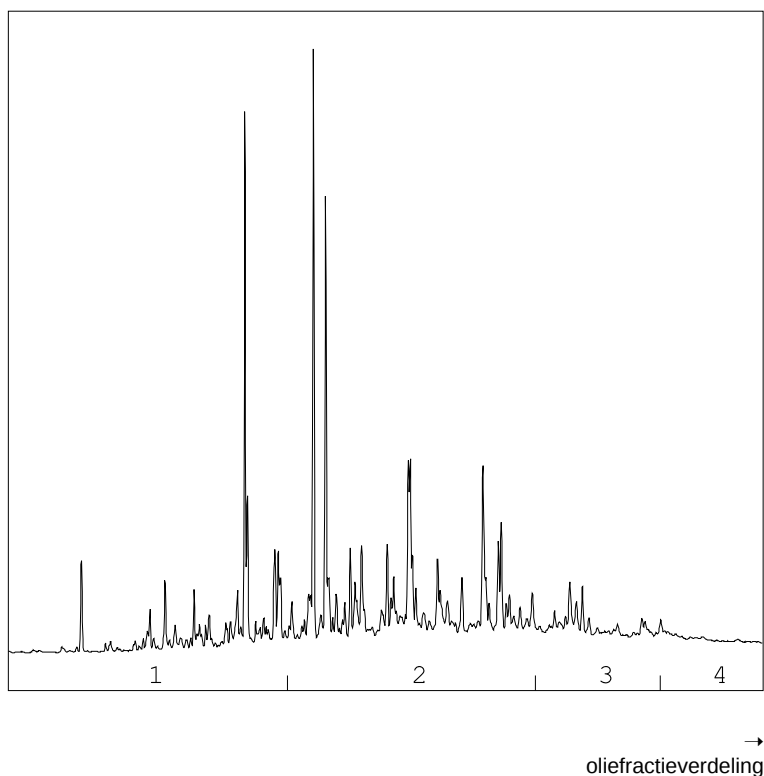
## OLIECHROMATOGRAM

In het monster M01 (grondlaag onder de grindverharding) zijn lichte verhogingen aan enkele zware metalen en minerale olie aangetoond. In dit monster is tevens een matige verhoging aan PAK aangetoond. De verhoging aan minerale olie wordt vermoedelijk veroorzaakt door PAK. Dit valt af te leiden uit het oliechromatogram.
