## Verkennd bodemonderzoek

Achterweg-Zuid 66 te Lisse

| Projectnummer | MT-18072 |

| Datum | 19 maart 2018 |

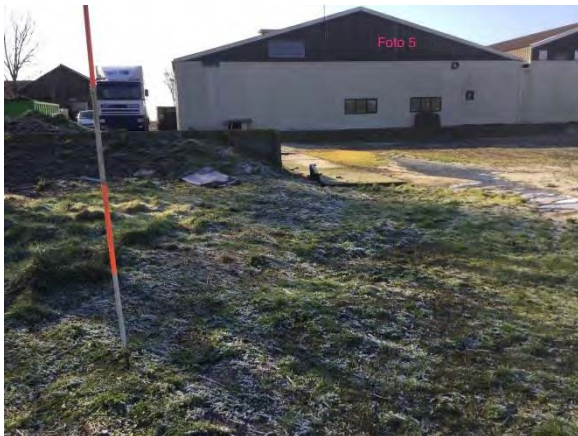
Figuur 1: Overzichtsfoto

De onderzoekslocatie is gelegen in het buitengebied van Lisse. Op de locatie is een snijhyacintenspecialist gevestigd. Het te onderzoeken perceel is momenteel grotendeels braakliggend. In het zuiden is een klein gedeelte bebouwd, daarnaast zijn er enkele verhardingen aanwezig. De verharde delen worden onder andere gebruikt voor het opslaan van snijafval van bloemen. Het terrein zal in de toekomst gebruikt worden ten behoeve van de uitbreiding van de bedrijfspanden.

Bij de locatie inspectie zijn geen bijzonderheden waargenomen. De onderzoekslocatie werd aangetroffen zoals op basis van het vooronderzoek kon worden verwacht.

Het terrein is gedeeltelijk verhard met beton, klinkers en stelconplaten. Het terrein is niet opgehoogd.

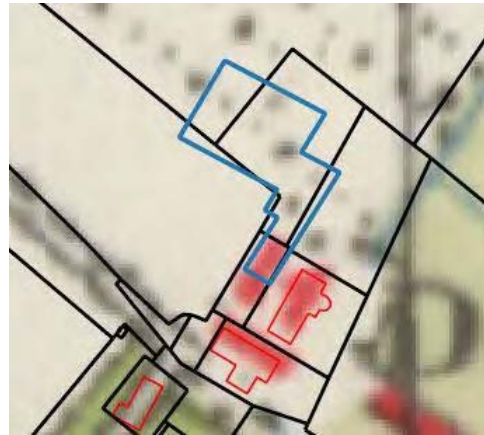
Figuur 3: Historische kaart 1951

Uit historisch kaartmateriaal is gebleken dat het perceel vanaf 1951 deels bebouwd is geraakt.

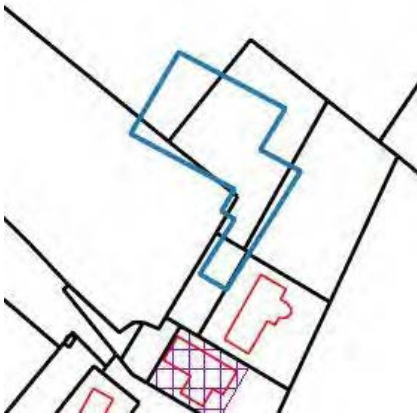
Figuur 6: Weergave bodemloket.nl

Uit informatie van het bodemloket blijkt dat er geen historische activiteiten bekend zijn die van invloed kunnen zijn op de onderzoeksstrategie. Ten zuiden van de onderzoekslocatie is een bovengrondse tank aanwezig.

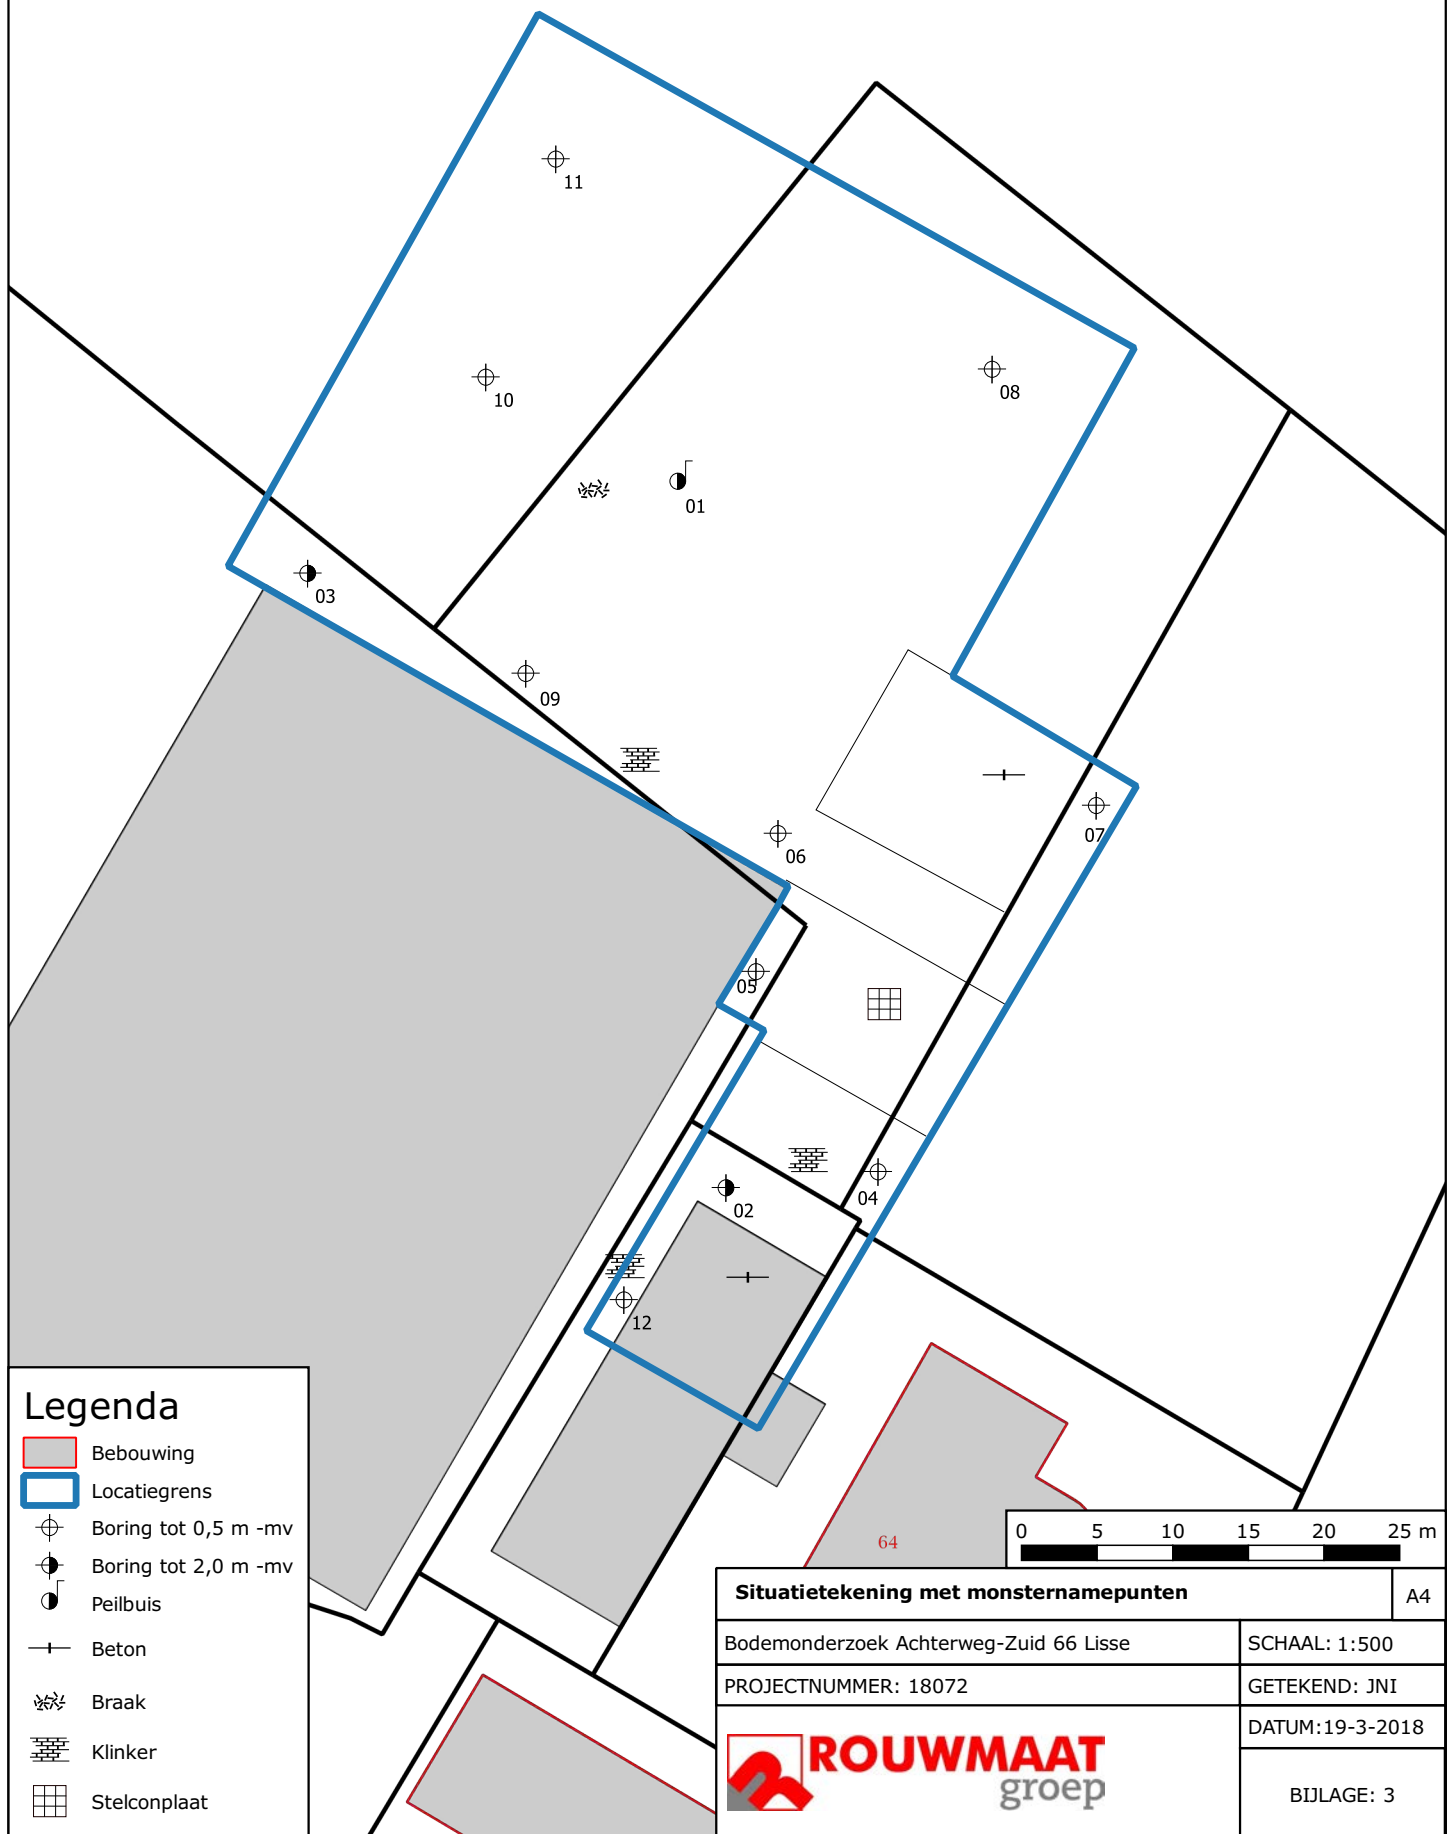
#### **SITUATIETEKENING MET MONSTERNAMEPUNTEN**

De veldwerkzaamheden zijn uitgevoerd op 7 februari 2018 en op 15 februari 2018 is de peilbuis bemonsterd. Op de tekening in bijlage 3 staan de diverse boringen weergegeven.

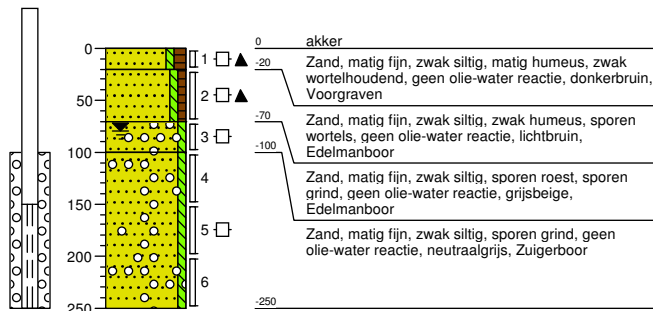
## Boring: 01

GWS: 80

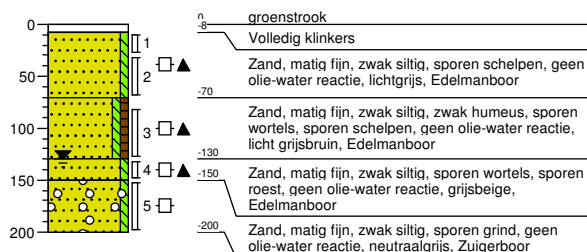
## Boring: 02

GWS: 130

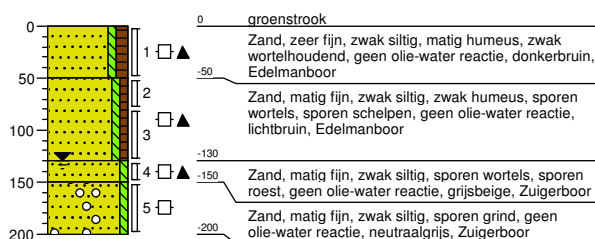
## Boring: 03

GWS: 130

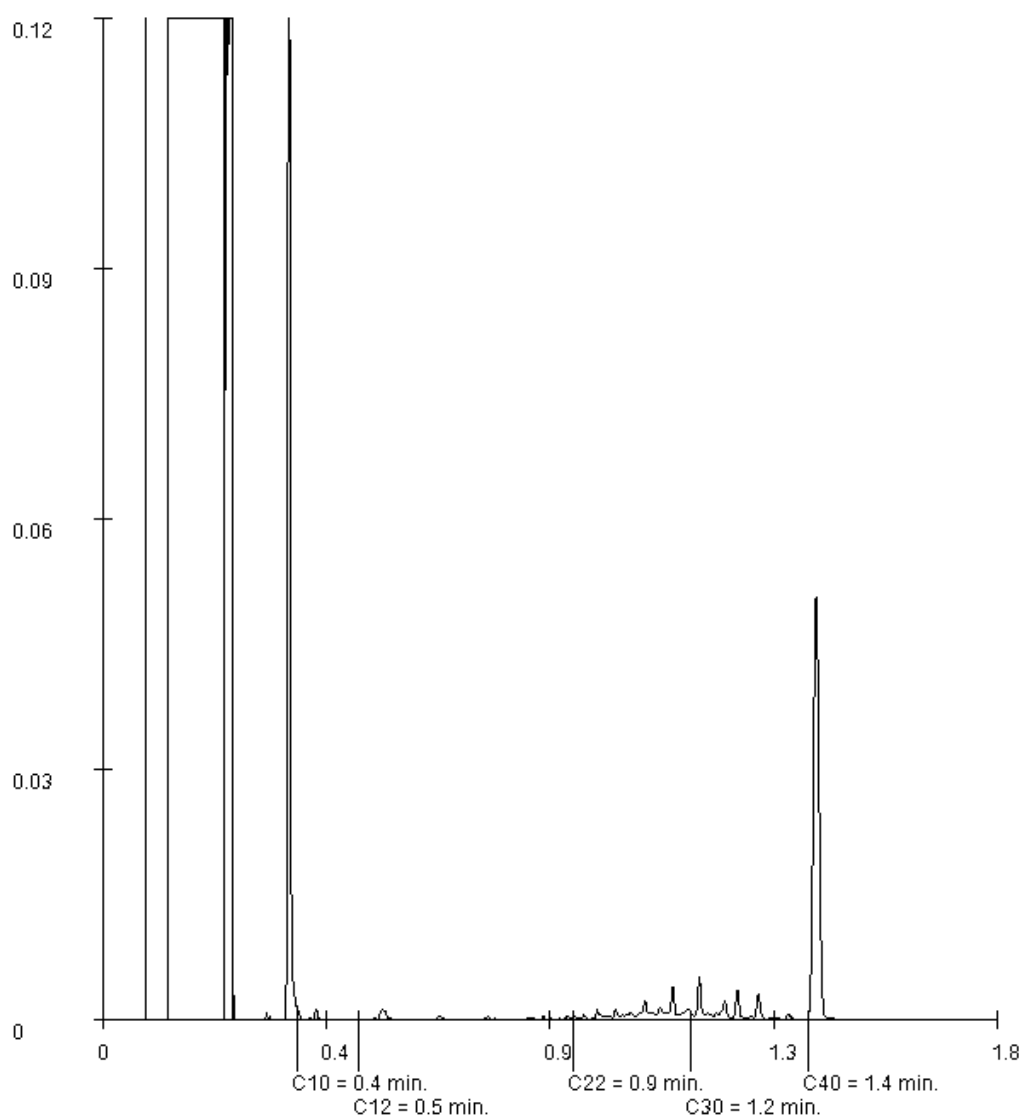
| stookolie | C10-C36 |

De C10 en C40 pieken zijn toegevoegd door het laboratorium en worden gebruikt als interne standaard.

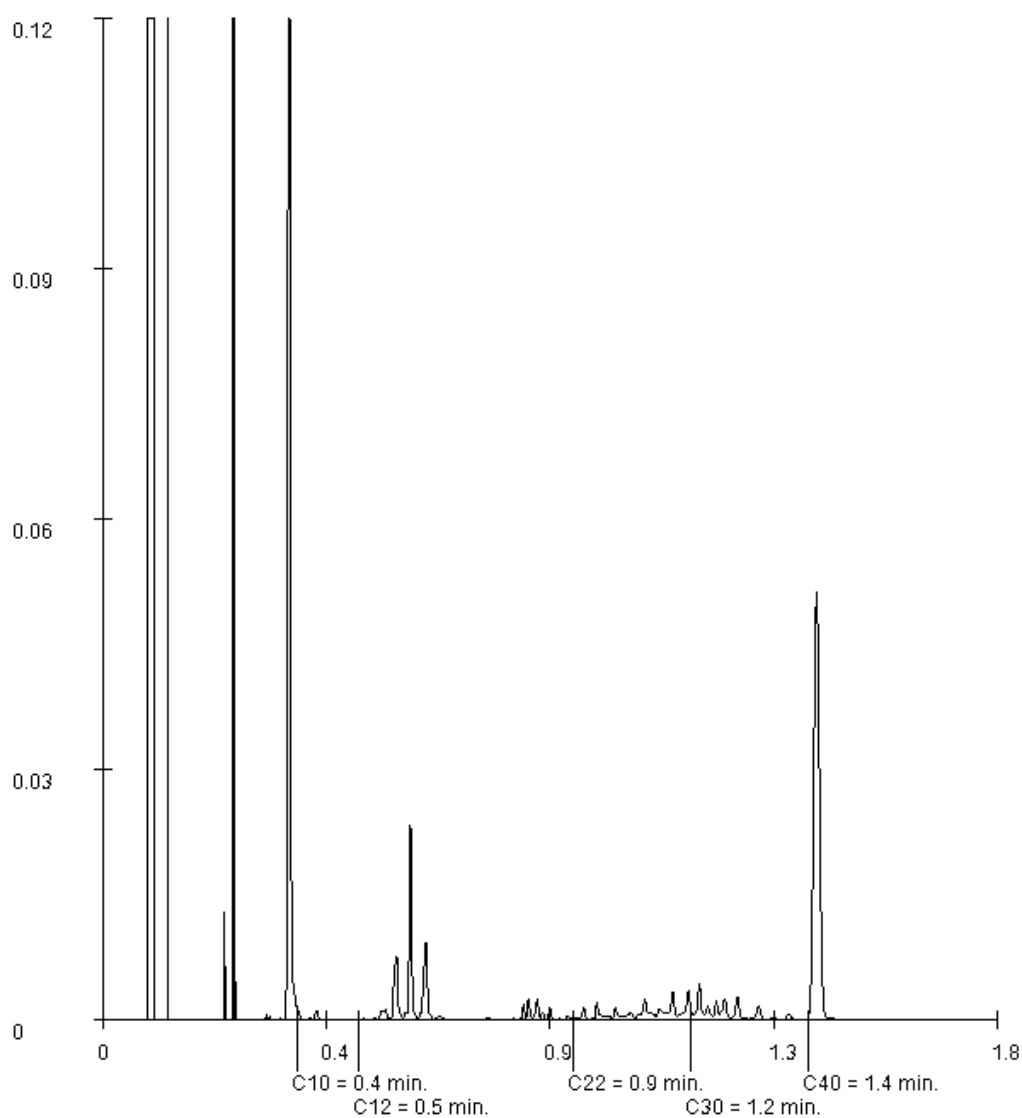
| stookolie | C10-C36 |

De C10 en C40 pieken zijn toegevoegd door het laboratorium en worden gebruikt als interne standaard.
