# **Verkennend bodemonderzoek**

## **R19-B561**

**Gerleeweg 9  
Noordwijk**

**augustus 2019**

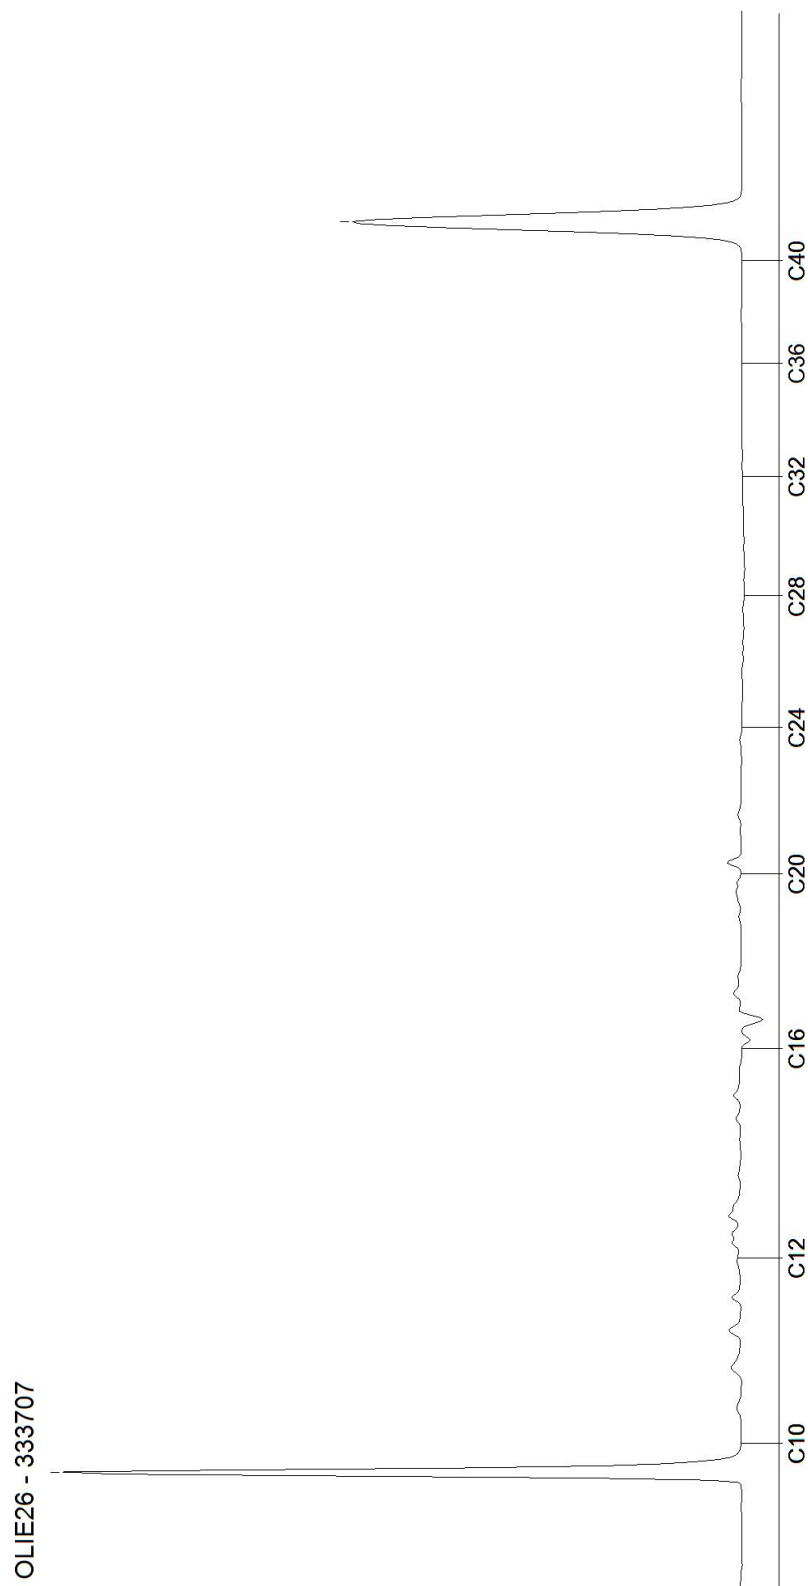
**Monsteromschrijving: Wm01**

Het grondwater is licht verontreinigd met molybdeen en naftaleen.

CHROMATOGRAM for Order No. 872974, Analysis No. 333707, created at 05.08.2019 09:13:25
