## **Parkeeronderzoek busstation Heinenoord**

### **Weergave onderzoeksresultaten**

projectnr. 249951.00  
revisie 01  
19 november 2012

Gemeente Binnenmaas  
Postbus 5455  
3299 ZH Maasdam

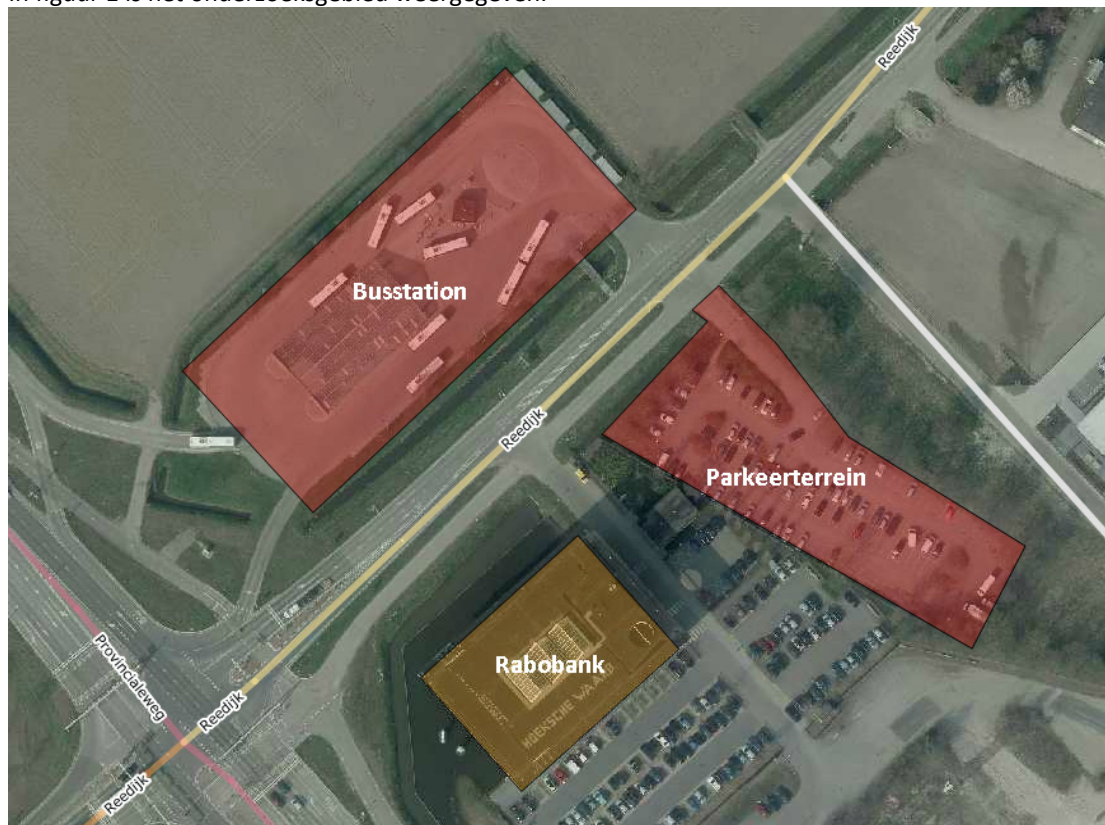
Figuur 1: Het parkeerterrein, Rabobank en busstation/regionaal transferium en daar tussenin de Reedijk.

In figuur 1 is het onderzoeksgebied weergegeven.
