# Visualisaties Windturbines Fresh Trading Rotterdam

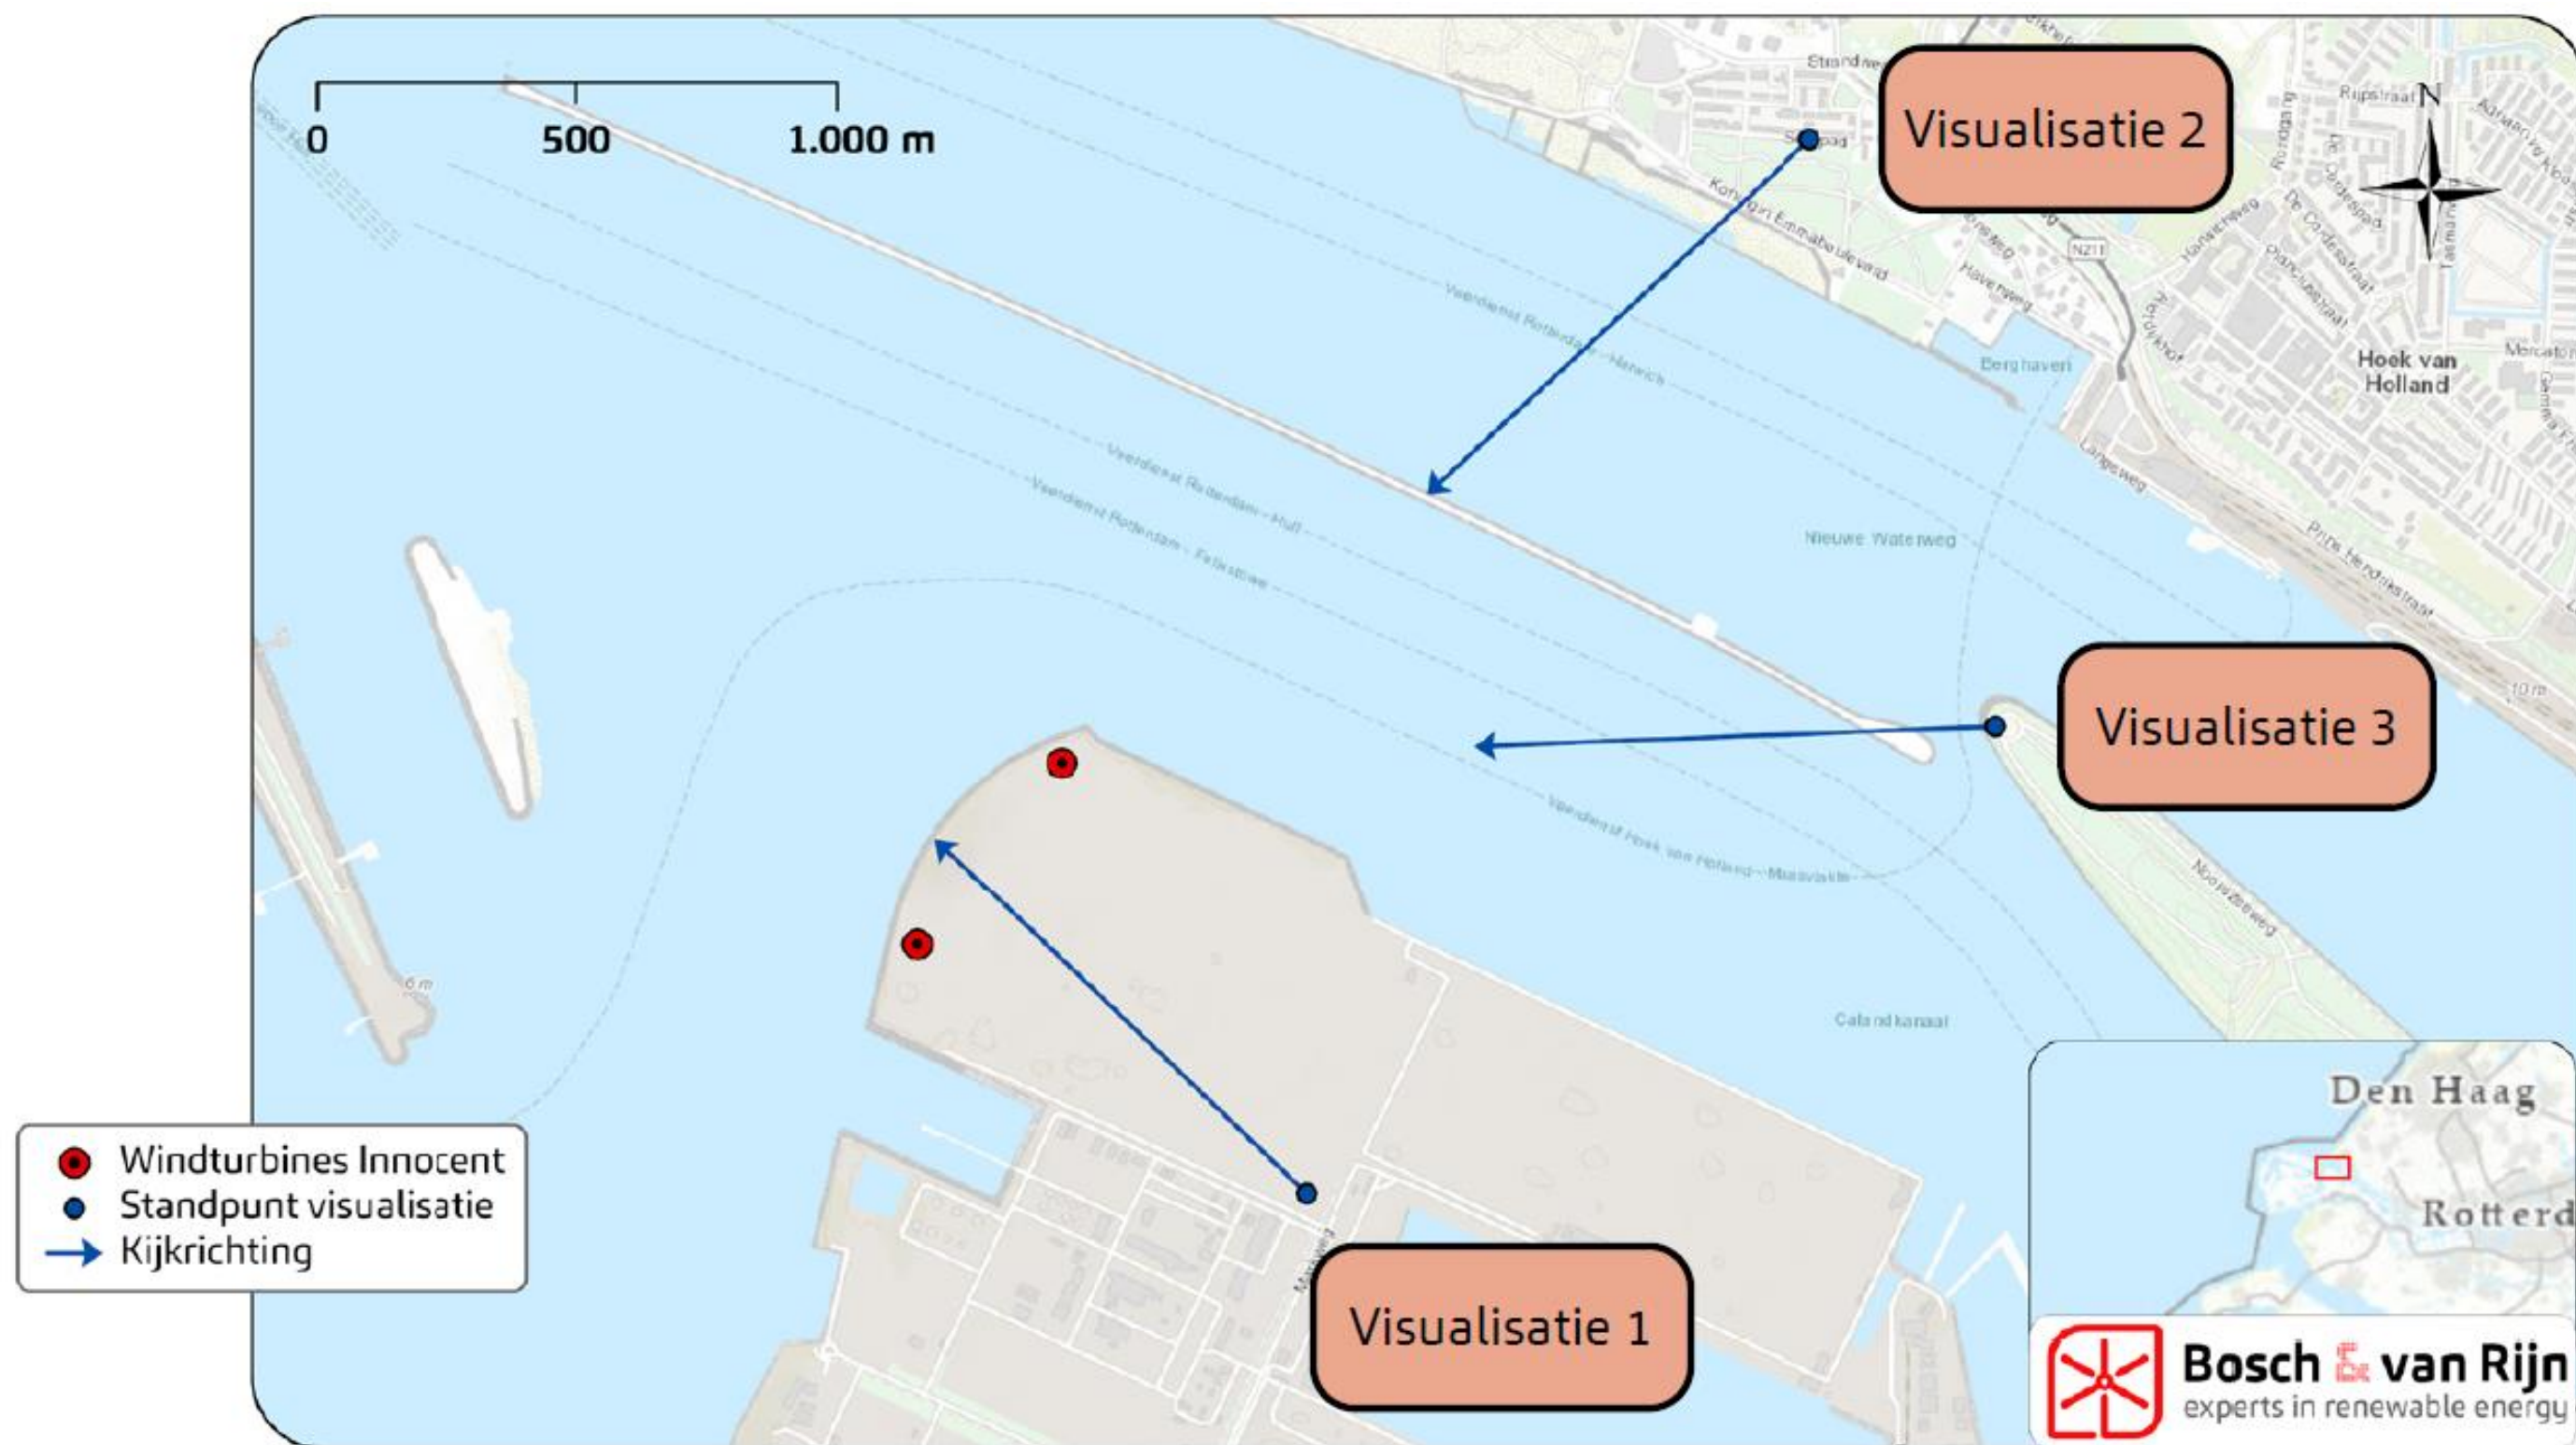
Figuur 1 Kaartweergave standpunten en kijkrichtingen van visualisaties Windturbines Fresh Trading Rotterdam.

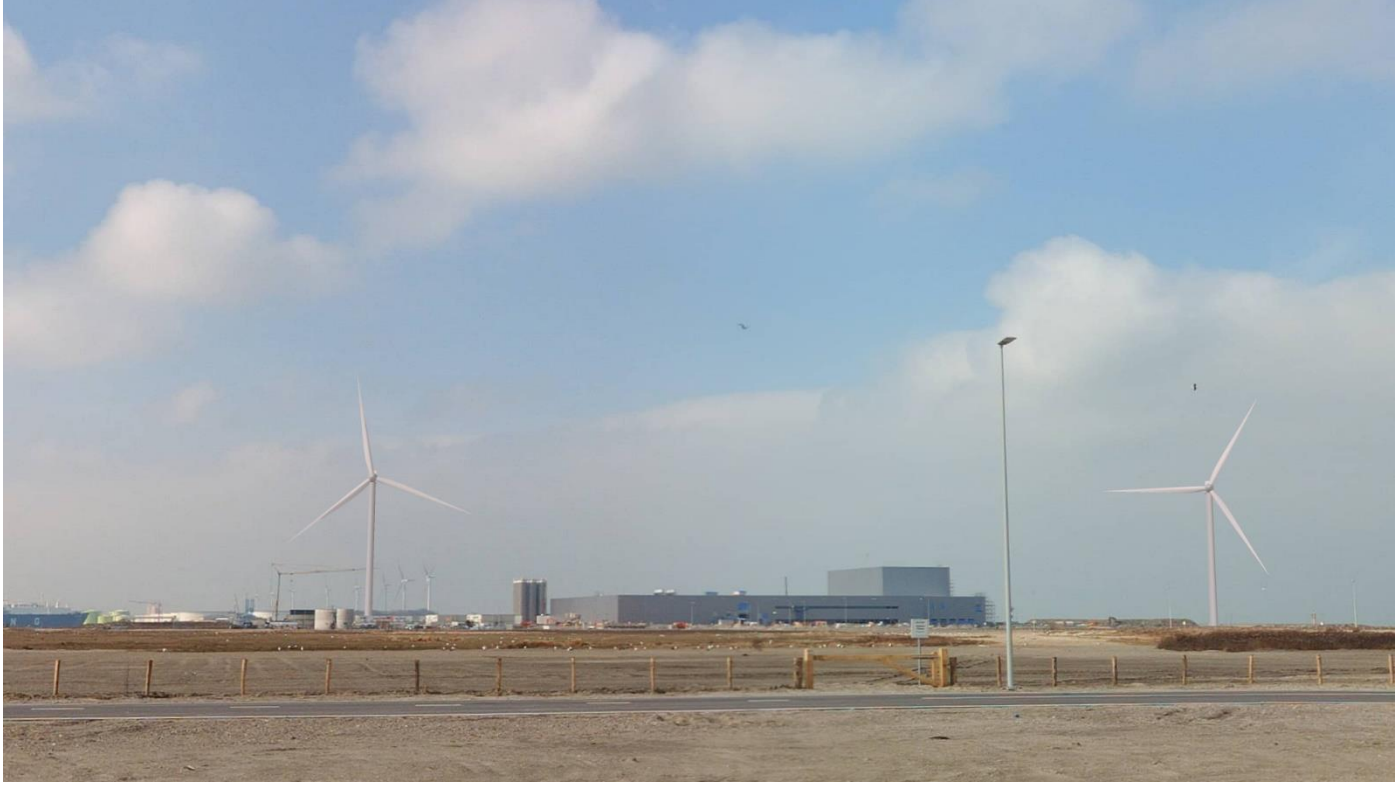
Figuur 3    Markweg, Maasvlakte – Visualisatie ondergrens bandbreedte (Rotordiameter: 112m, ashoogte: 79m, tiphoogte: 135m).

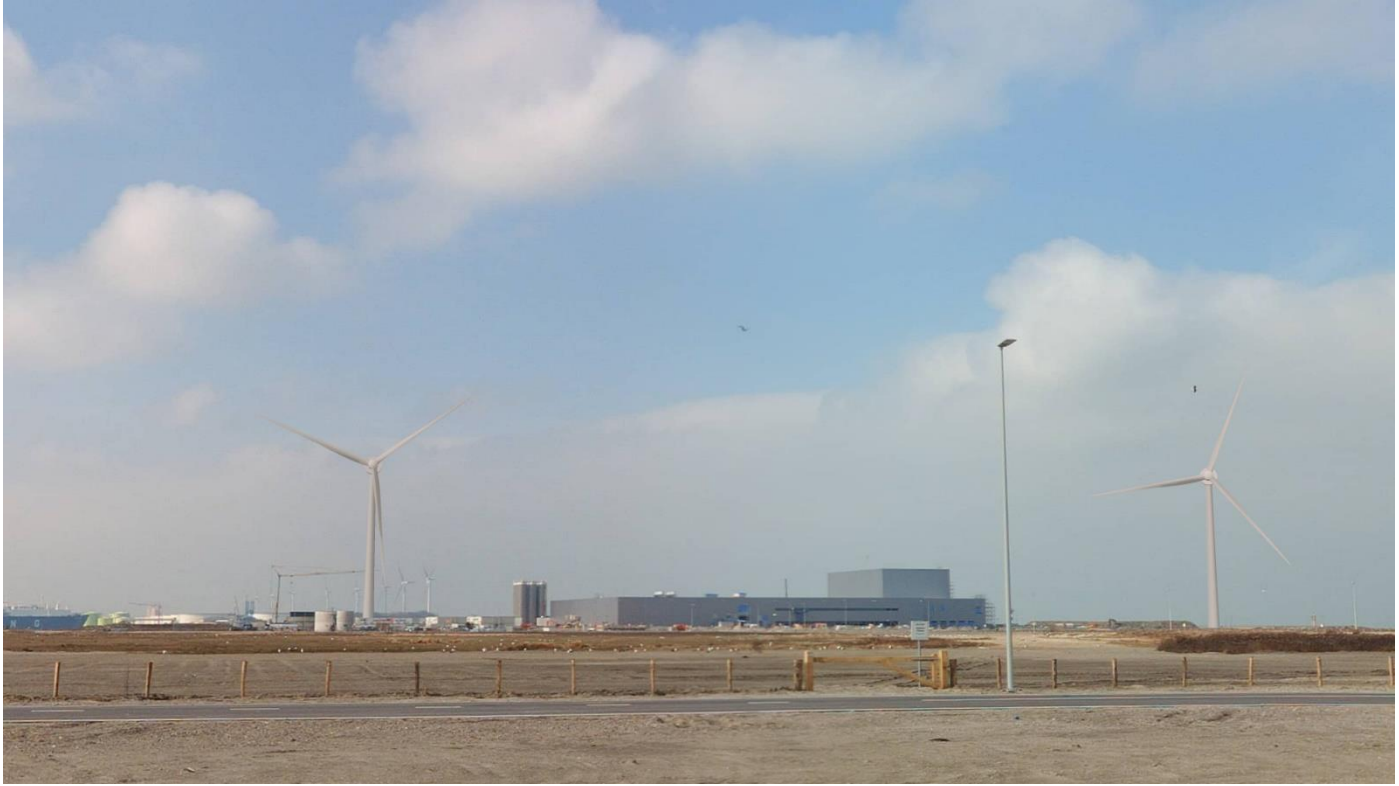
Figuur 4    Markweg, Maasvlakte – Visualisatie bovengrens bandbreedte (Rotordiameter: 127m, ashoogte: 86,5m, tiphoogte: 150m).

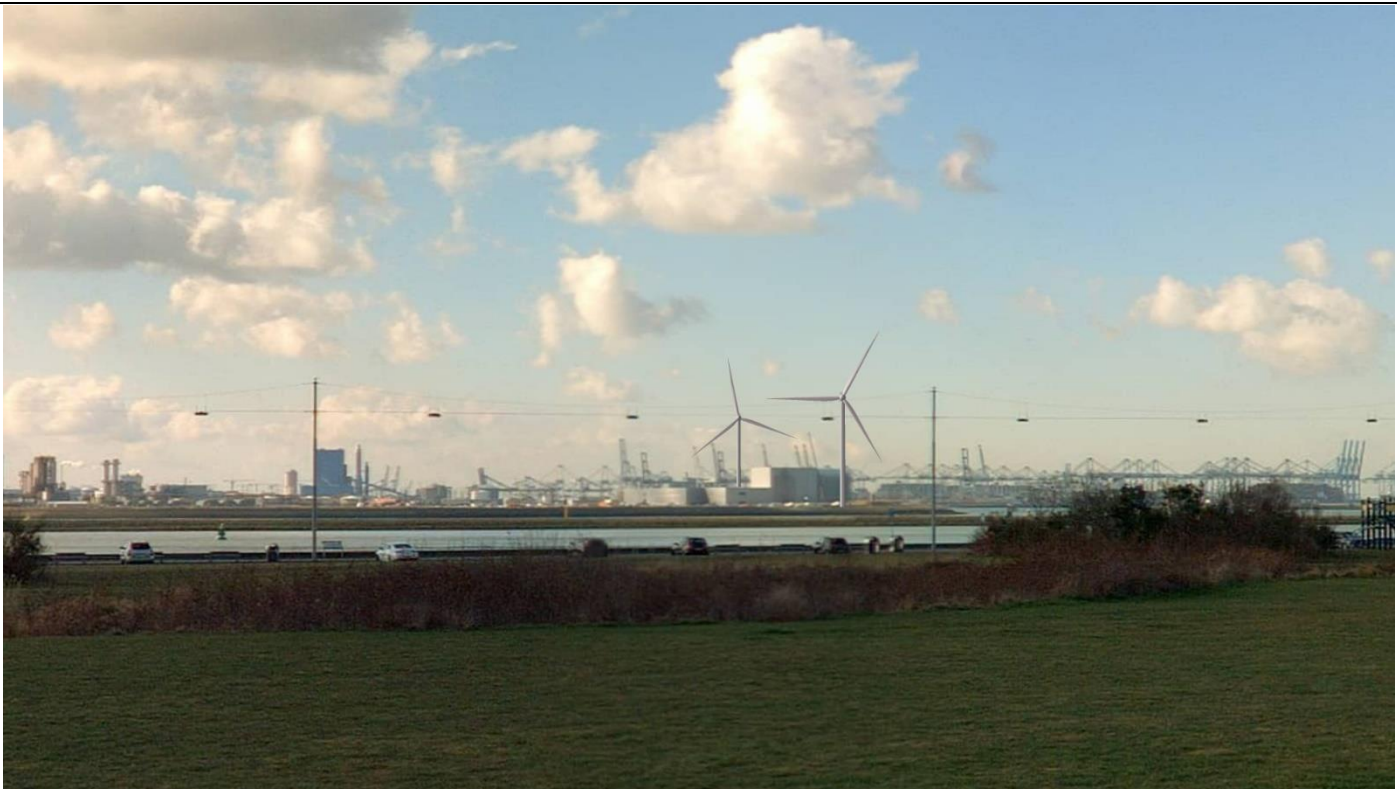
Figuur 6    Seinpad, Hoek van Holland – Visualisatie ondergrens bandbreedte (Rotordiameter: 112m, ashoogte: 79m, tiphoogte: 135m).

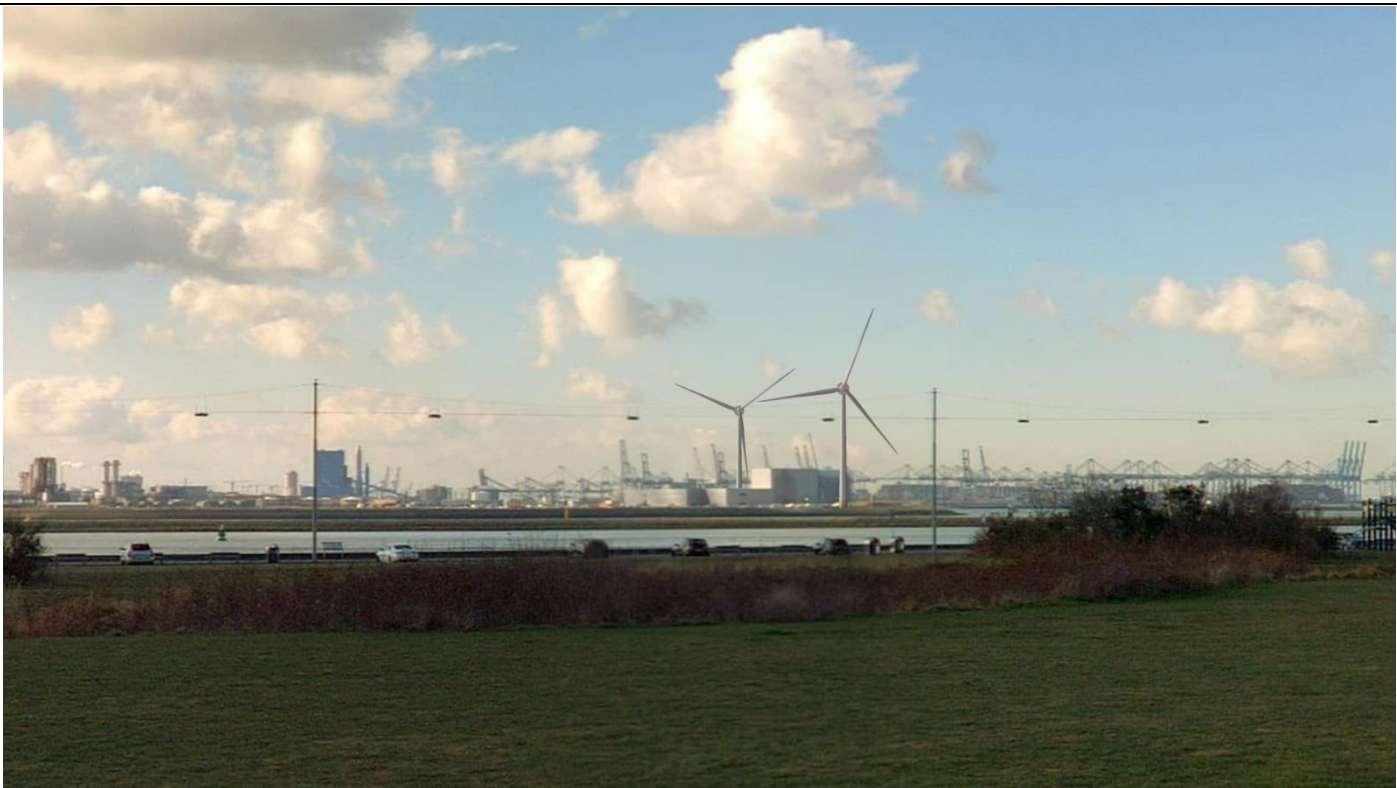
Figuur 7    Seinpad, Hoek van Holland – Visualisatie bovengrens bandbreedte (Rotordiameter: 127m, ashoogte: 86,5m, tiphoogte: 150m).

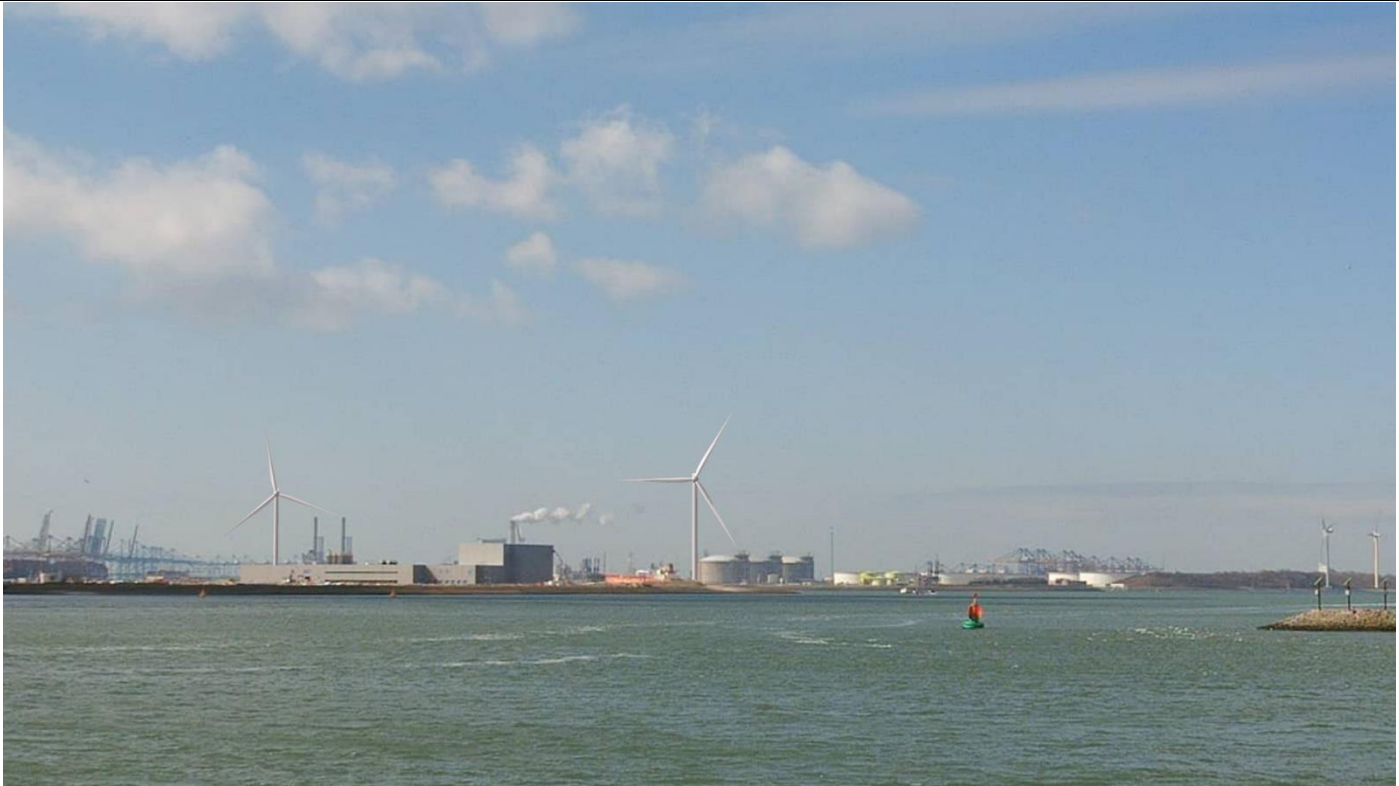
Figuur 9 Noordzeeweg, Landtong Rozenburg – Visualisatie ondergrens bandbreedte (Rotordiameter: 112m, ashoogte: 79m, tiphoogte: 135m).

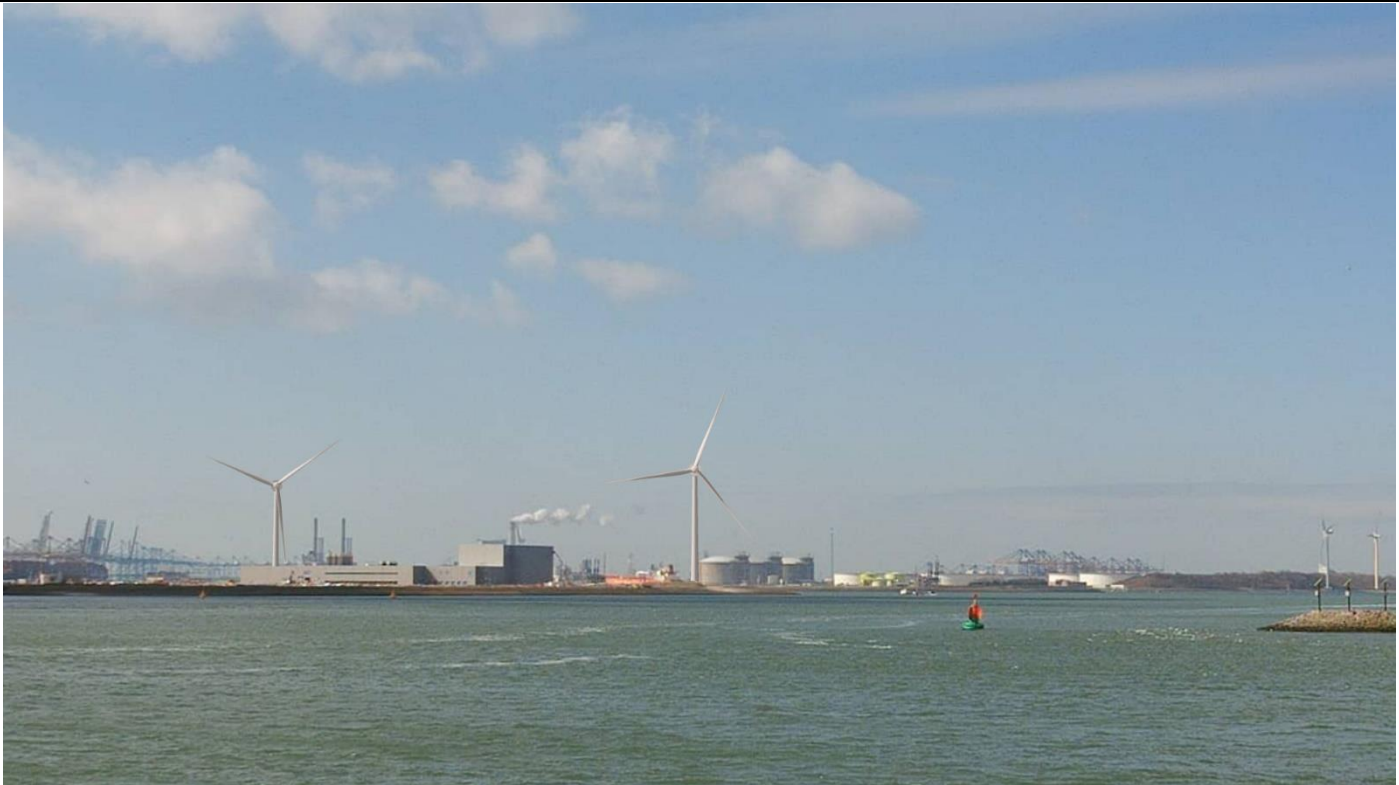
Figuur 10 Noordzeeweg, Landtong Rozenburg – Visualisatie bovengrens bandbreedte (Rotordiameter: 127m, ashoogte: 86,5m, tiphoogte: 150m).
