**BMA Milieu**

**Rapportnummer** : NEN.2013.0091.1

**Datum** : 28 juni 2013

**Verkennd bodemonderzoek (asbest)**  
**Sionsweg 24 - deellocatie 1**  
**Rijswijk**

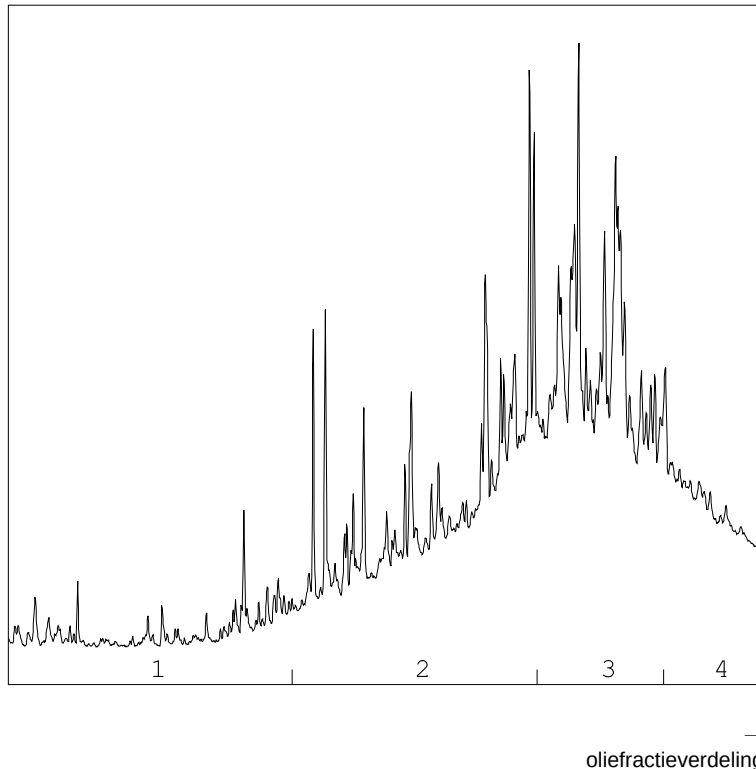
## OLIECHROMATOGRAM

**Monstercode** : 1835920  
**Project omschrijving** : 2013.0091-Sionsweg 24 te Rijswijk  
**Uw referentie** : MM1 21 (0-50) 23 (0-50) 24 (0-50)  
**Methode** : minerale olie (florisil clean-up)

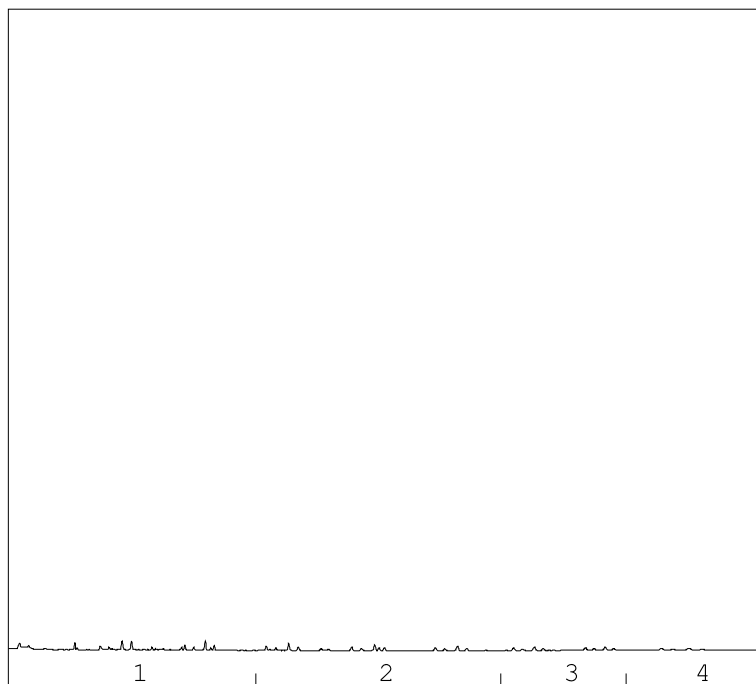
**OLIECHROMATOGRAM**

**Monstercode** : 1936674  
**Project omschrijving** : 2013.0091 - Sionsweg 24 te Rijswijk  
**Uw referentie** : Pb 24  
**Methode** : minerale olie (florisil clean-up)

minerale olie gehalte: <100 µg/l

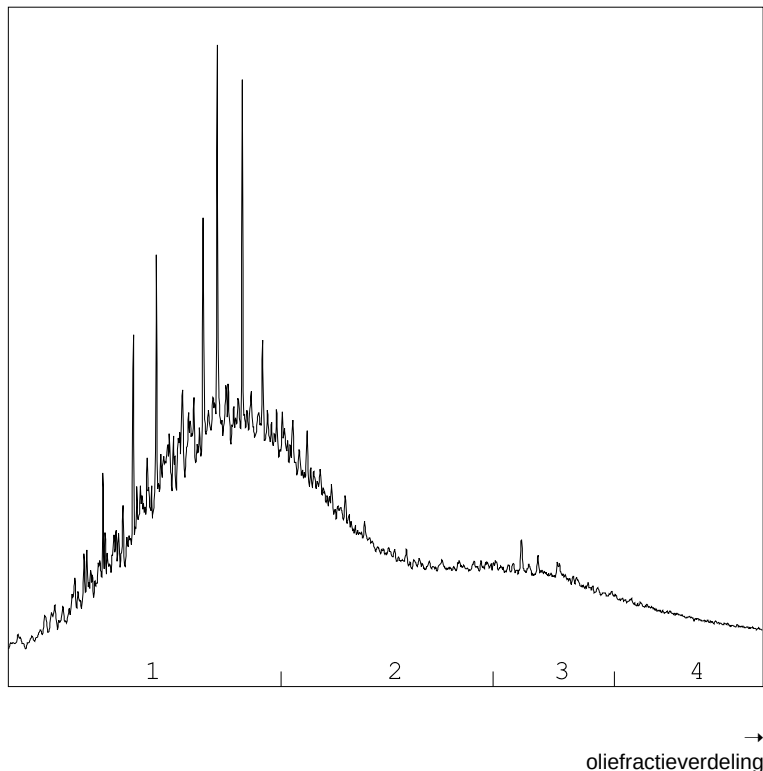
**Monstercode** : 1835905  
**Project omschrijving** : 2013.0091-Sionsweg 24 te Rijswijk  
**Uw referentie** : 25 (0-50)  
**Methode** : minerale olie (florisil clean-up)

| 1) fractie > C10 - C19 | 49 % |

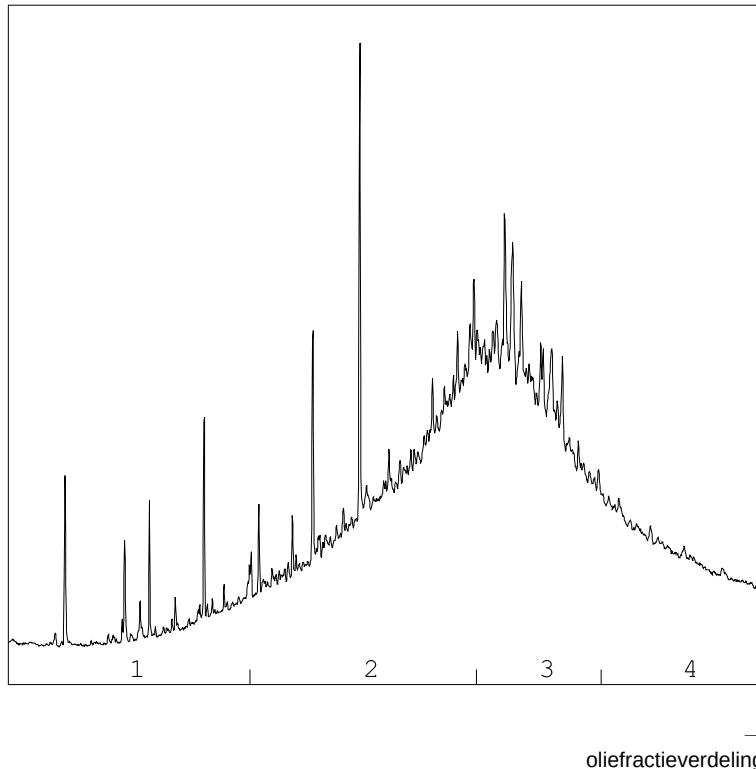
## OLIECHROMATOGRAM

**Monstercode** : 2235478  
**Project omschrijving** : 2013.0091-Sionsweg 24 te Rijswijk  
**Uw referentie** : MM5 15 (50-100) 19 (60-110) 21.1 (50-100) 24 (50-100) 26 (70-120)  
**Methode** : minerale olie (florisil clean-up)

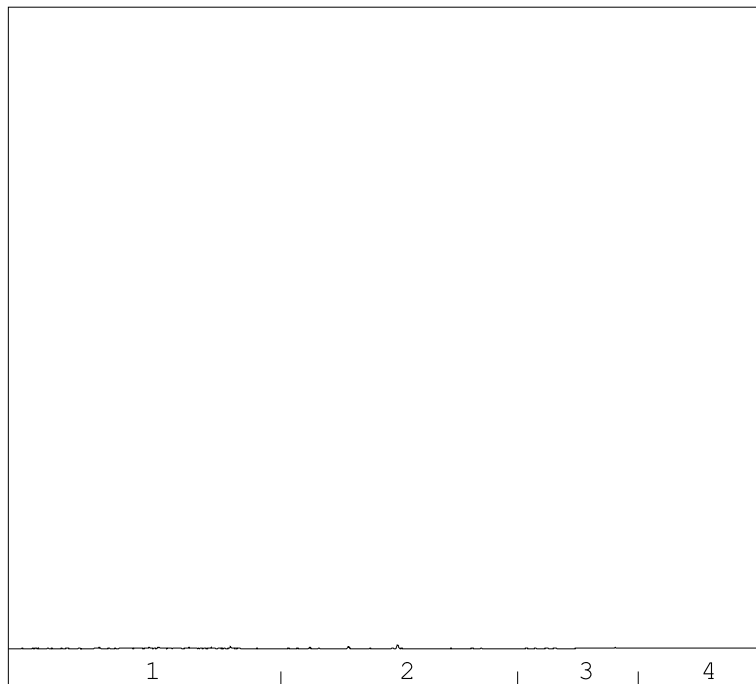
## OLIECHROMATOGRAM

**Monstercode** : 2336503  
**Project omschrijving** : 2013.0091-Sionsweg 24 te Rijswijk  
**Uw referentie** : Pb 101  
**Methode** : minerale olie (florisil clean-up)

minerale olie gehalte: <100 µg/l

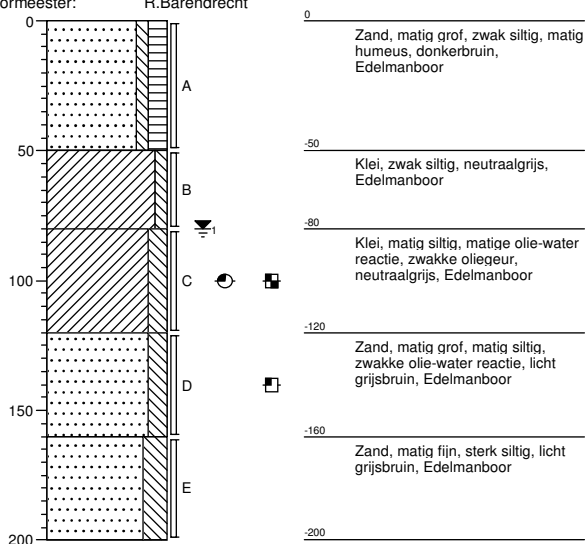
### Boring: 22

| boring | traject (m-mv) | waargenomen bijzonderheden |
|---|---|---|
| 22 | 0,80-1,20<br>1,20-1,60 | zwakke oliegeur, matige olie-water reactie<br>zwakke olie-water reactie |

Datum: 1-5-2013  
Opmerking: Gat van 30cm bij 30cm en 50 diep.  
Boormeester: R.Barendrecht

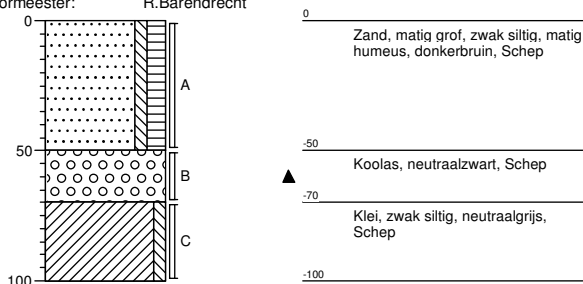
### Boring: 23

| boring | traject (m-mv) | waargenomen bijzonderheden |
|---|---|---|
| 23 | 0,50-0,70 | koolas |

Datum: 1-5-2013  
Opmerking: Gat van 30cm bij 30cm en 50 diep.  
Boormeester: R.Barendrecht

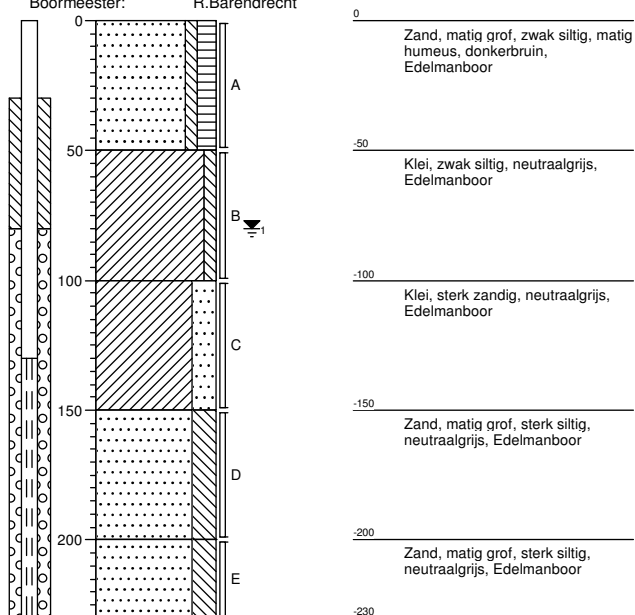
### Boring: 24

Datum: 1-5-2013  
Opmerking: R.Barendrecht

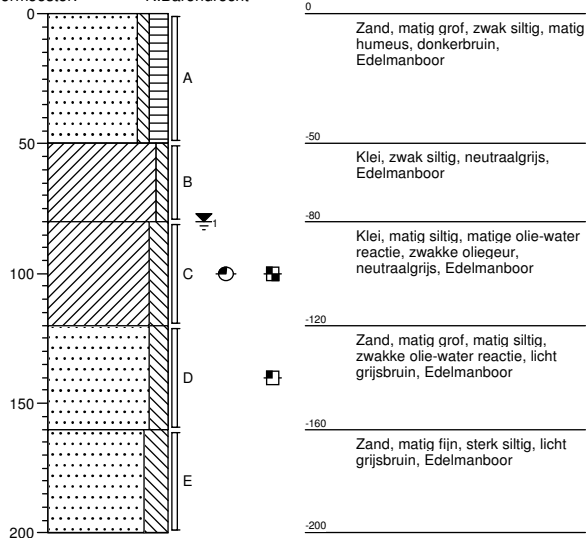
### Boring: 22

Opmerking: Gat van 30cm bij 30cm en 50 diep.

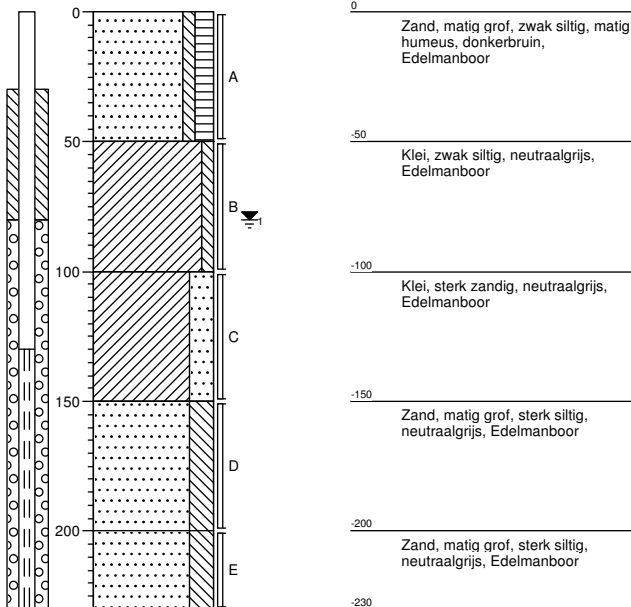
### Boring: 24

Datum: 1-5-2013  
Opmerking:  
Boormeester: R.Barendrecht

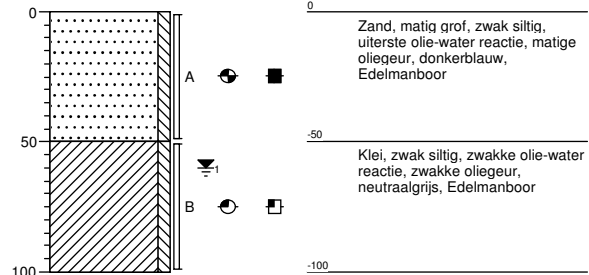
### Boring: 25

| boring | traject (m-mv) | waargenomen bijzonderheden |
|---|---|---|
| 25 | 0,00-0,50<br>0,50-1,00 | matige oliegeur, uiterst olie-water reactie<br>zwakke oliegeur en olie-water reactie |

Datum: 1-5-2013  
Opmerking: Gat van 30cm bij 30cm en 50 diep.  
Boormeester: R.Barendrecht

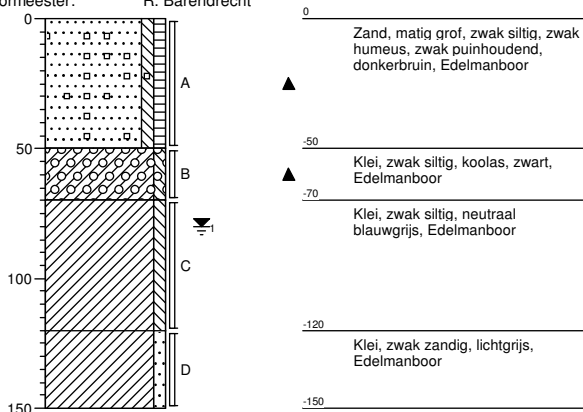
### Boring: 26

| boring | traject (m-mv) | waargenomen bijzonderheden |
|---|---|---|
| 26 | 0,00-0,50<br>0,50-0,70 | licht puinhoudend<br>koolas |

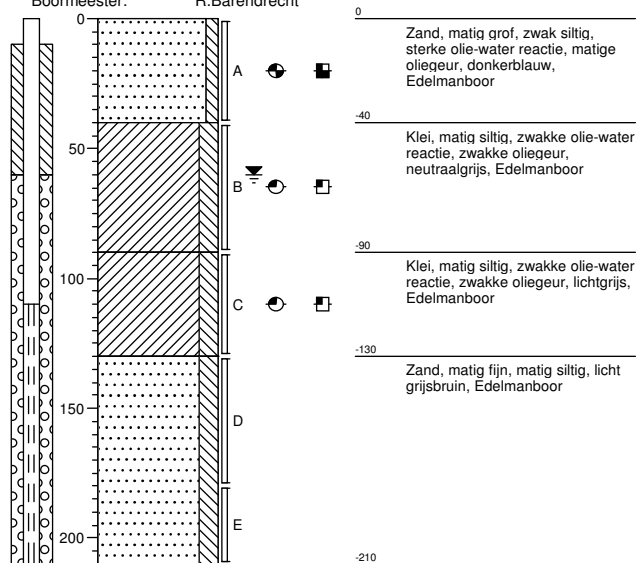
### Boring: 101

Datum: 27-5-2013  
Opmerking:  
Boormeester: R.Barendrecht
