## **Waterbodemonderzoek Put Cromstrijen**

Locatie Put Cromstrijen

Projectcode: 10K088  
Versiedatum: 27 september 2010  
Status: Definitief

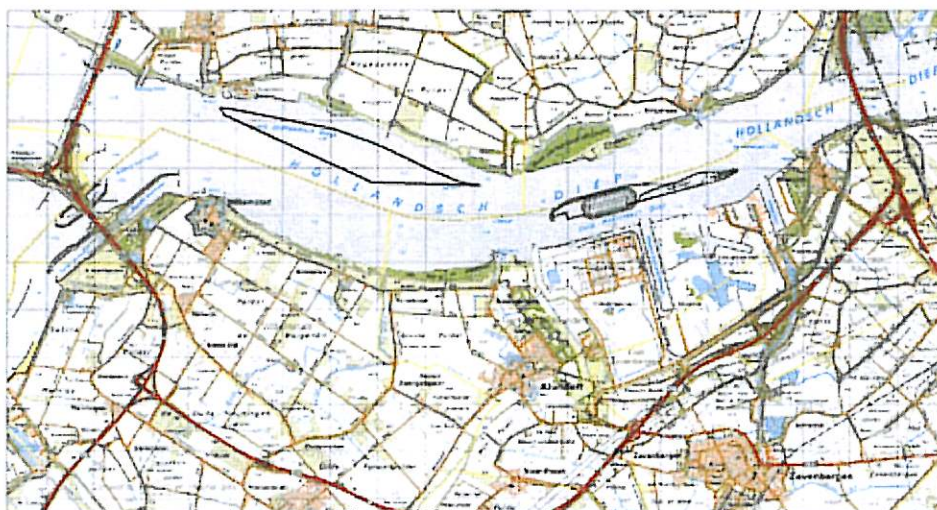
Figuur 1: ligging depots Put Cromstrijen en Hollandsch Diep (bron: Beheersplan depot Put Cromstrijen en Hollandsch Diep, 2008)
