**BMA Milieu**

**Rapportnummer** : **VBO.2018.0236**

**Datum** : **14 december 2018**

**Verkennd bodemonderzoek**  
**Zeeweg 11**  
**Oostvoorne**  
**Gemeente Westvoorne**

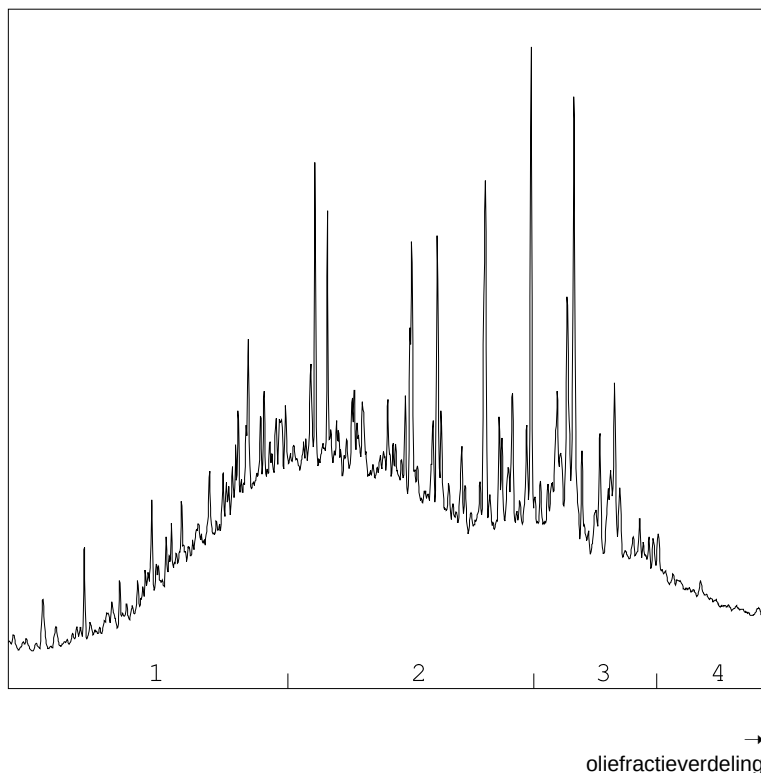
**Monstercode** : 5832340  
**Project omschrijving** : 2018.0236-Zeeweg 11 te Oostvoorne  
**Uw referentie** : 1-1 1 (0-50)  
**Methode** : minerale olie (florisil clean-up)

Het zintuiglijk zwak puinhoudende monster 01 (0,00 – 0,50) is analytisch licht verontreinigd met cadmium, kwik, minerale olie, PAK en PCB en matig verontreinigd met lood en zink.

## OLIECHROMATOGRAM

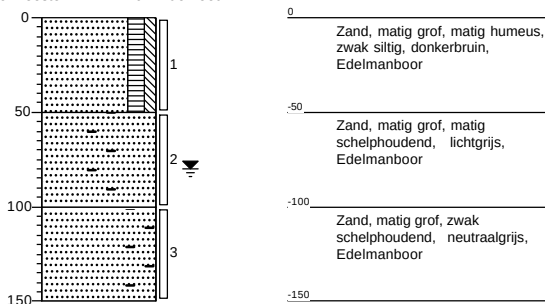
### Boring: 4

Datum: 28-11-2018  
Boormeester: J. D. de Zeeuw

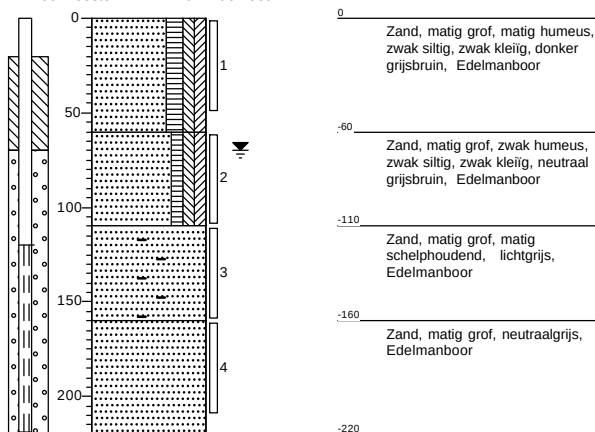
### Boring: 6

Datum: 28-11-2018  
Boormeester: J. D. de Zeeuw

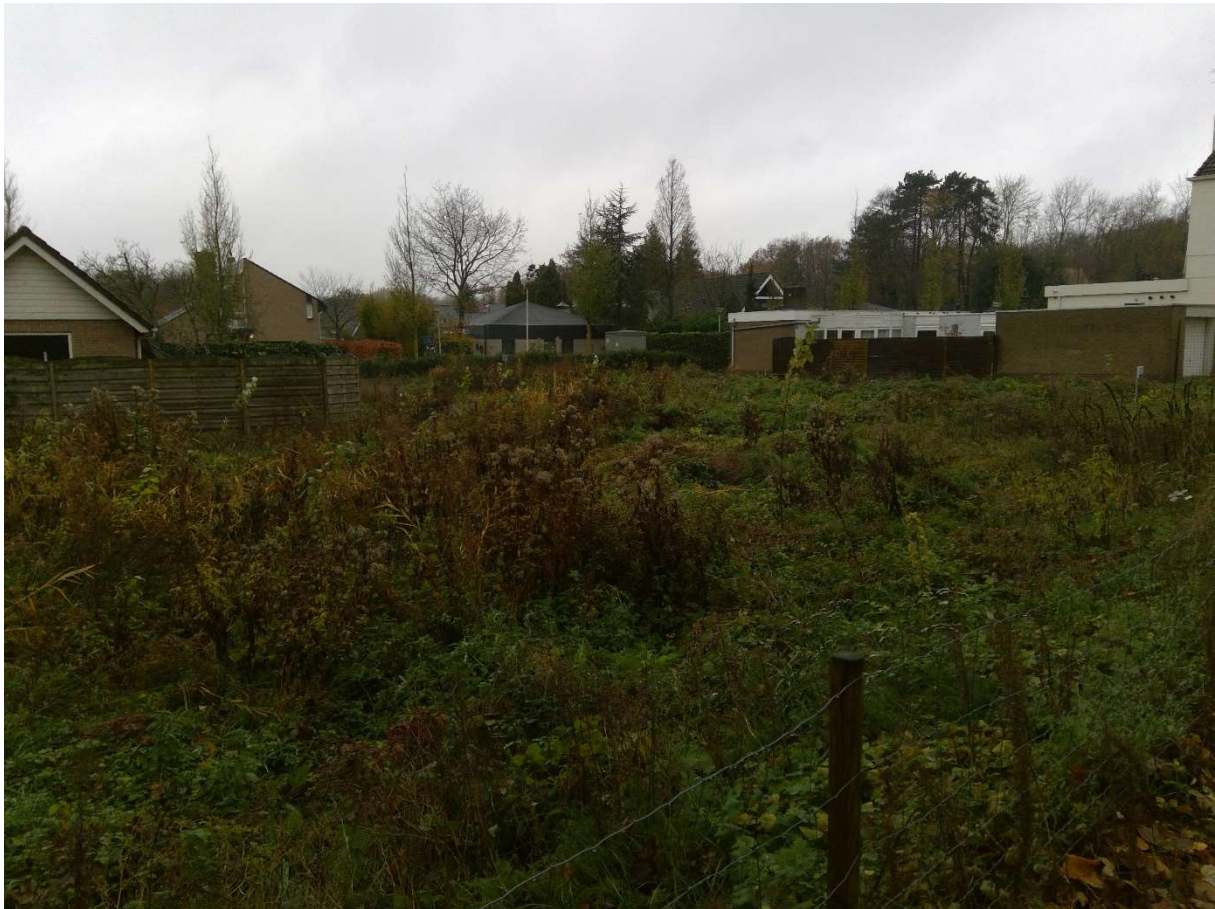
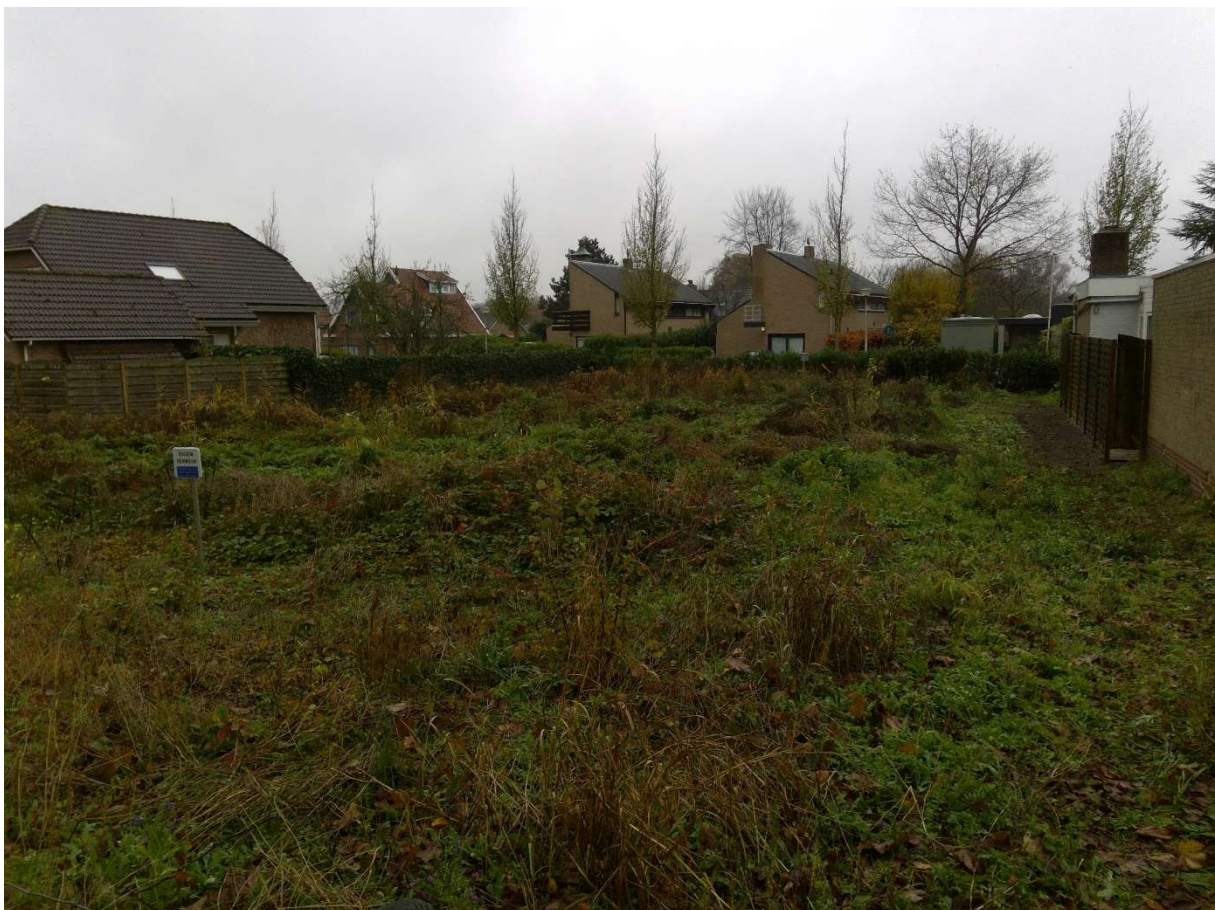
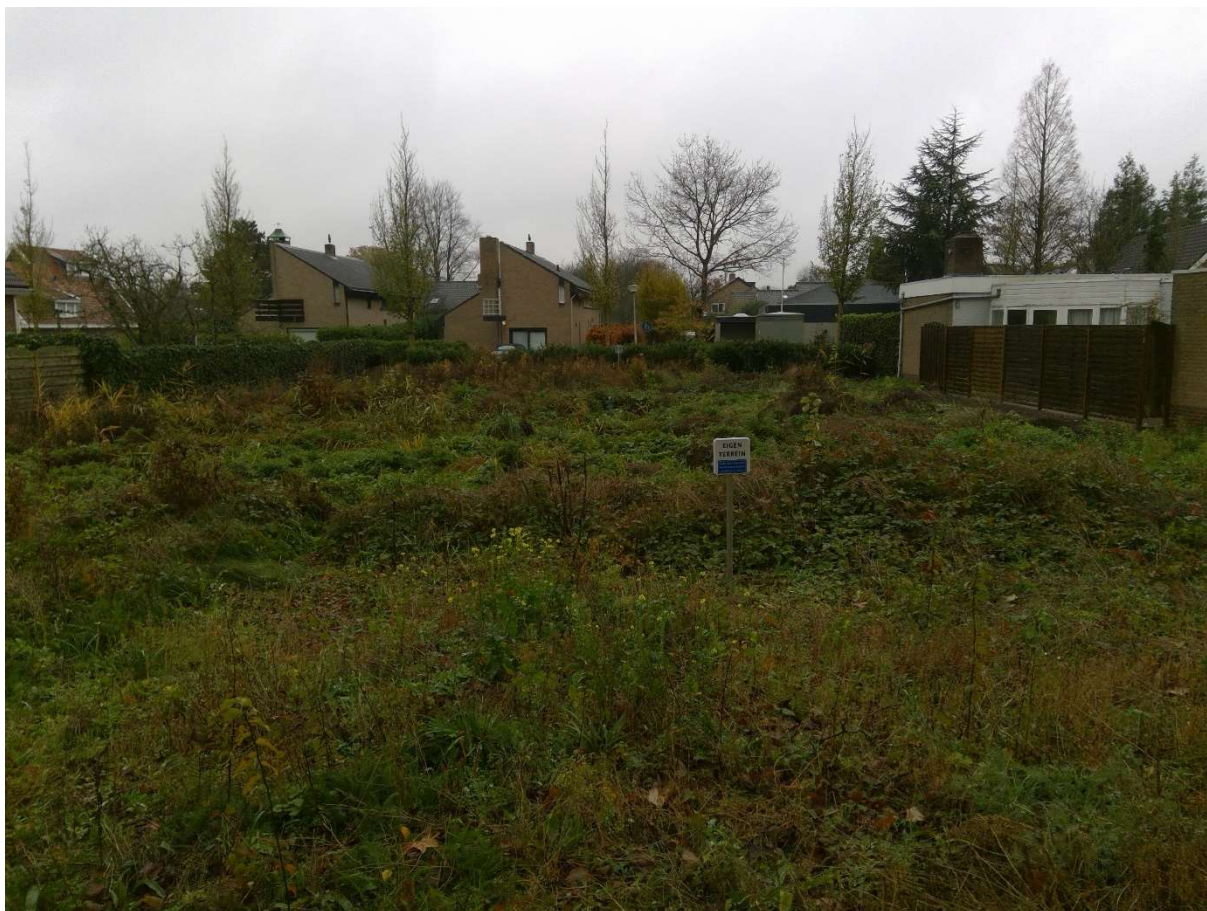
### **Fotoblad**

Uit het locatiebezoek blijkt dat onderhavige onderzoekslocatie braakliggend is met diverse begroeiingen. Enkele foto's van de locatie zijn opgenomen in bijlage 6.
