**Verkennd  
bodemonderzoek**

Leidseweg 100 te  
Voorschoten

oktober 2009

20091707/GROO

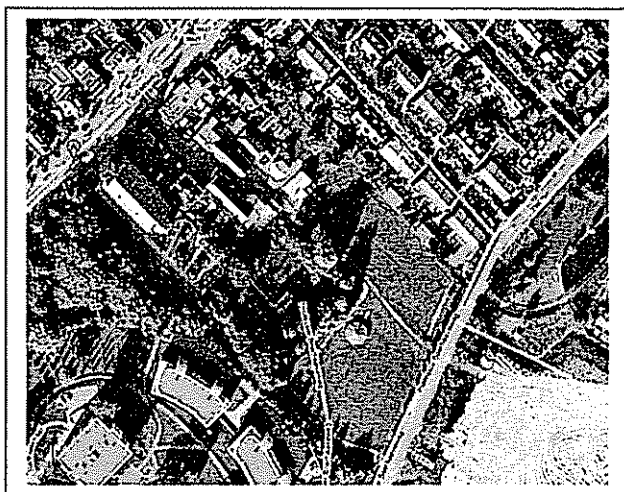
Op onderstaande foto is een bovenaanzicht van de locatie weergegeven. In bijlage 6 zijn enkele aanvullende foto's opgenomen.

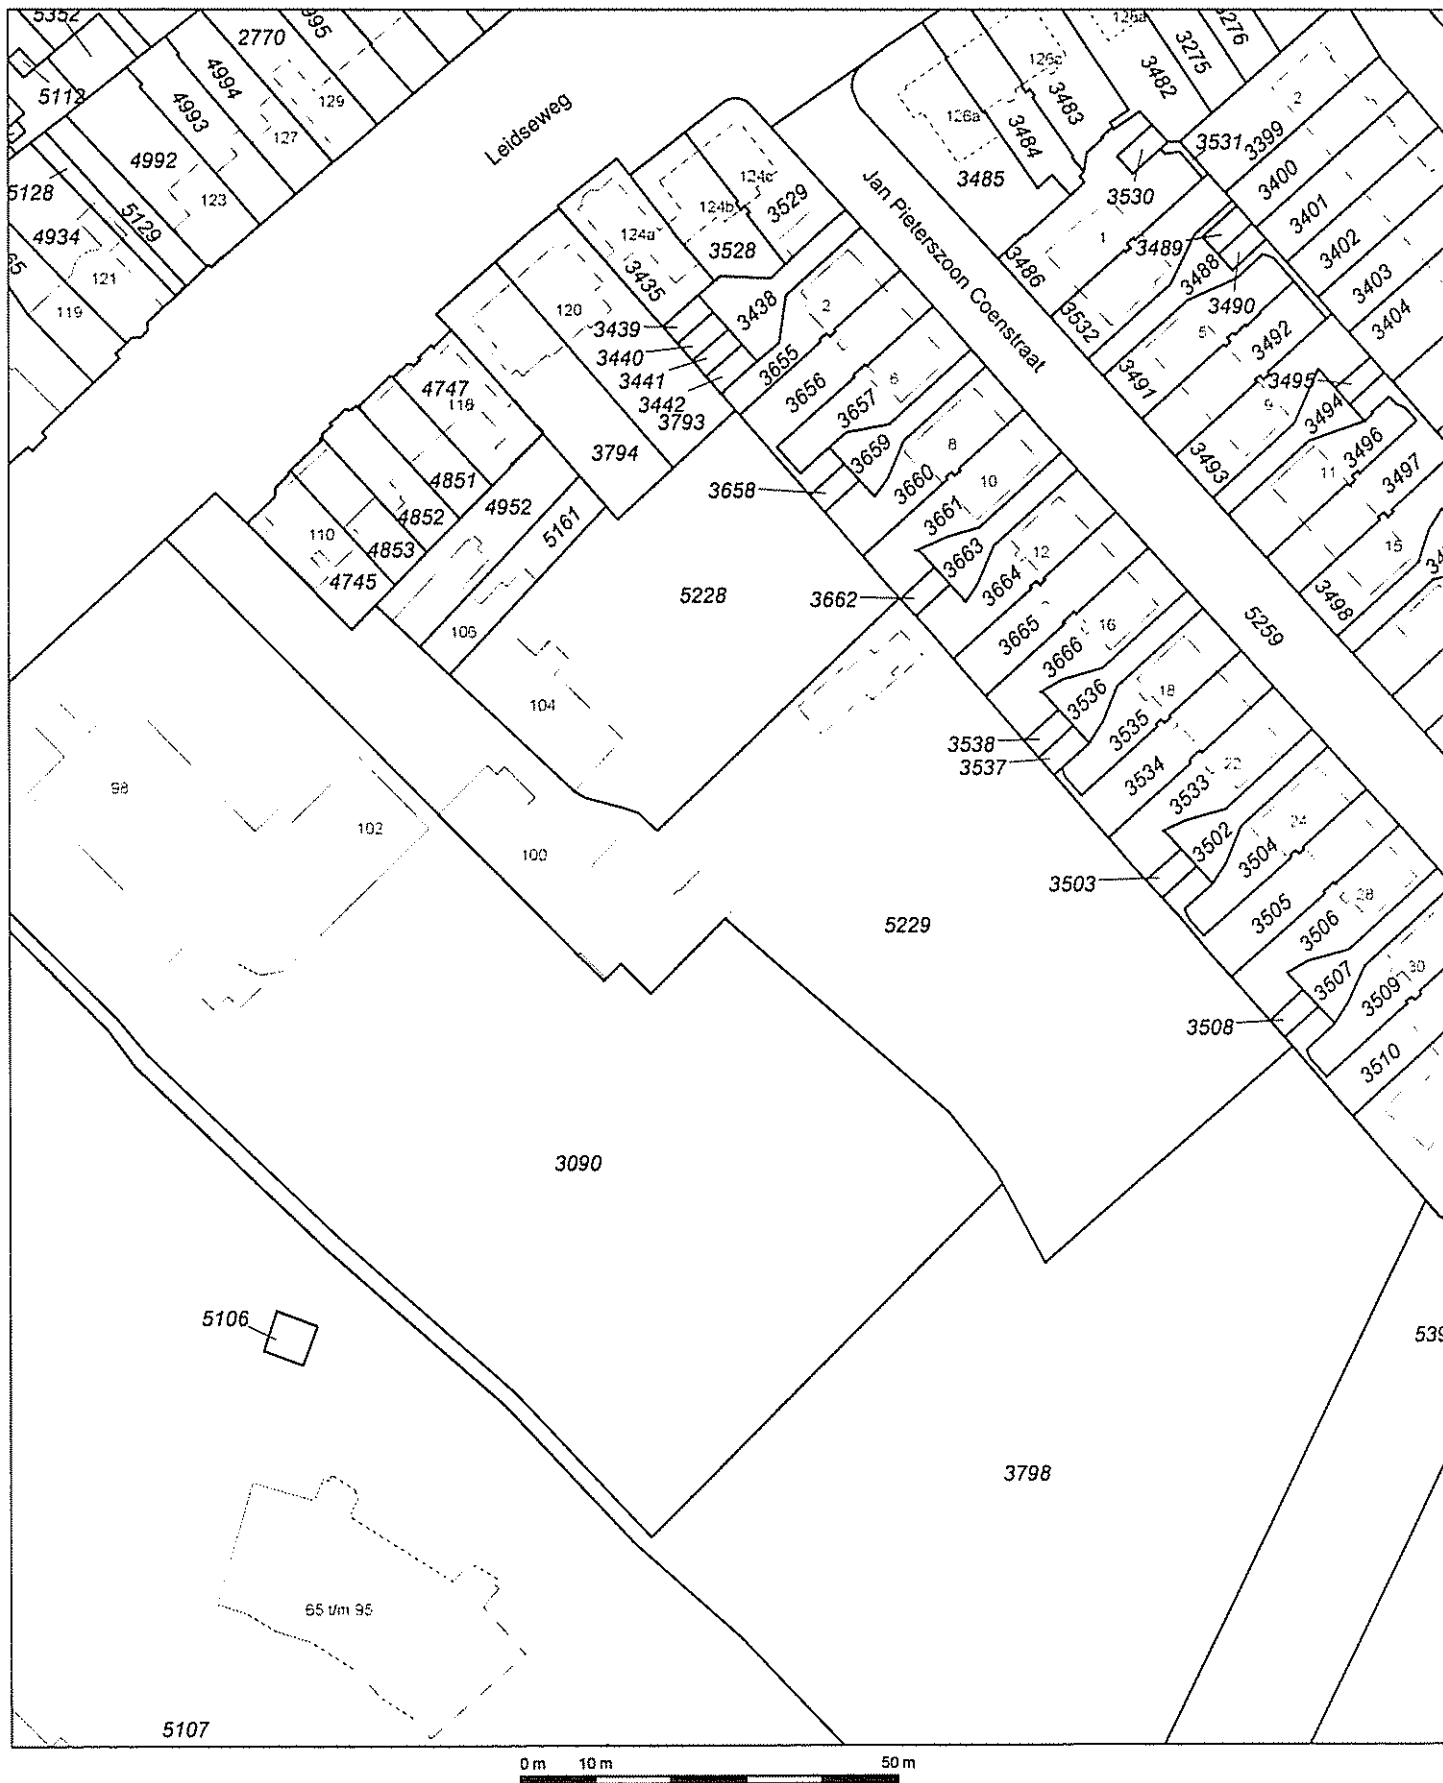
## **Bijlage 1: Situatietekeningen**

Het parochiecentrum en schuur zullen worden gesloopt. Een nieuw parochiecentrum en een parkeerterrein zullen gebouwd worden. De oude en de nieuw te bouwen zijn aangegeven in de overzichtstekening in bijlage 1.

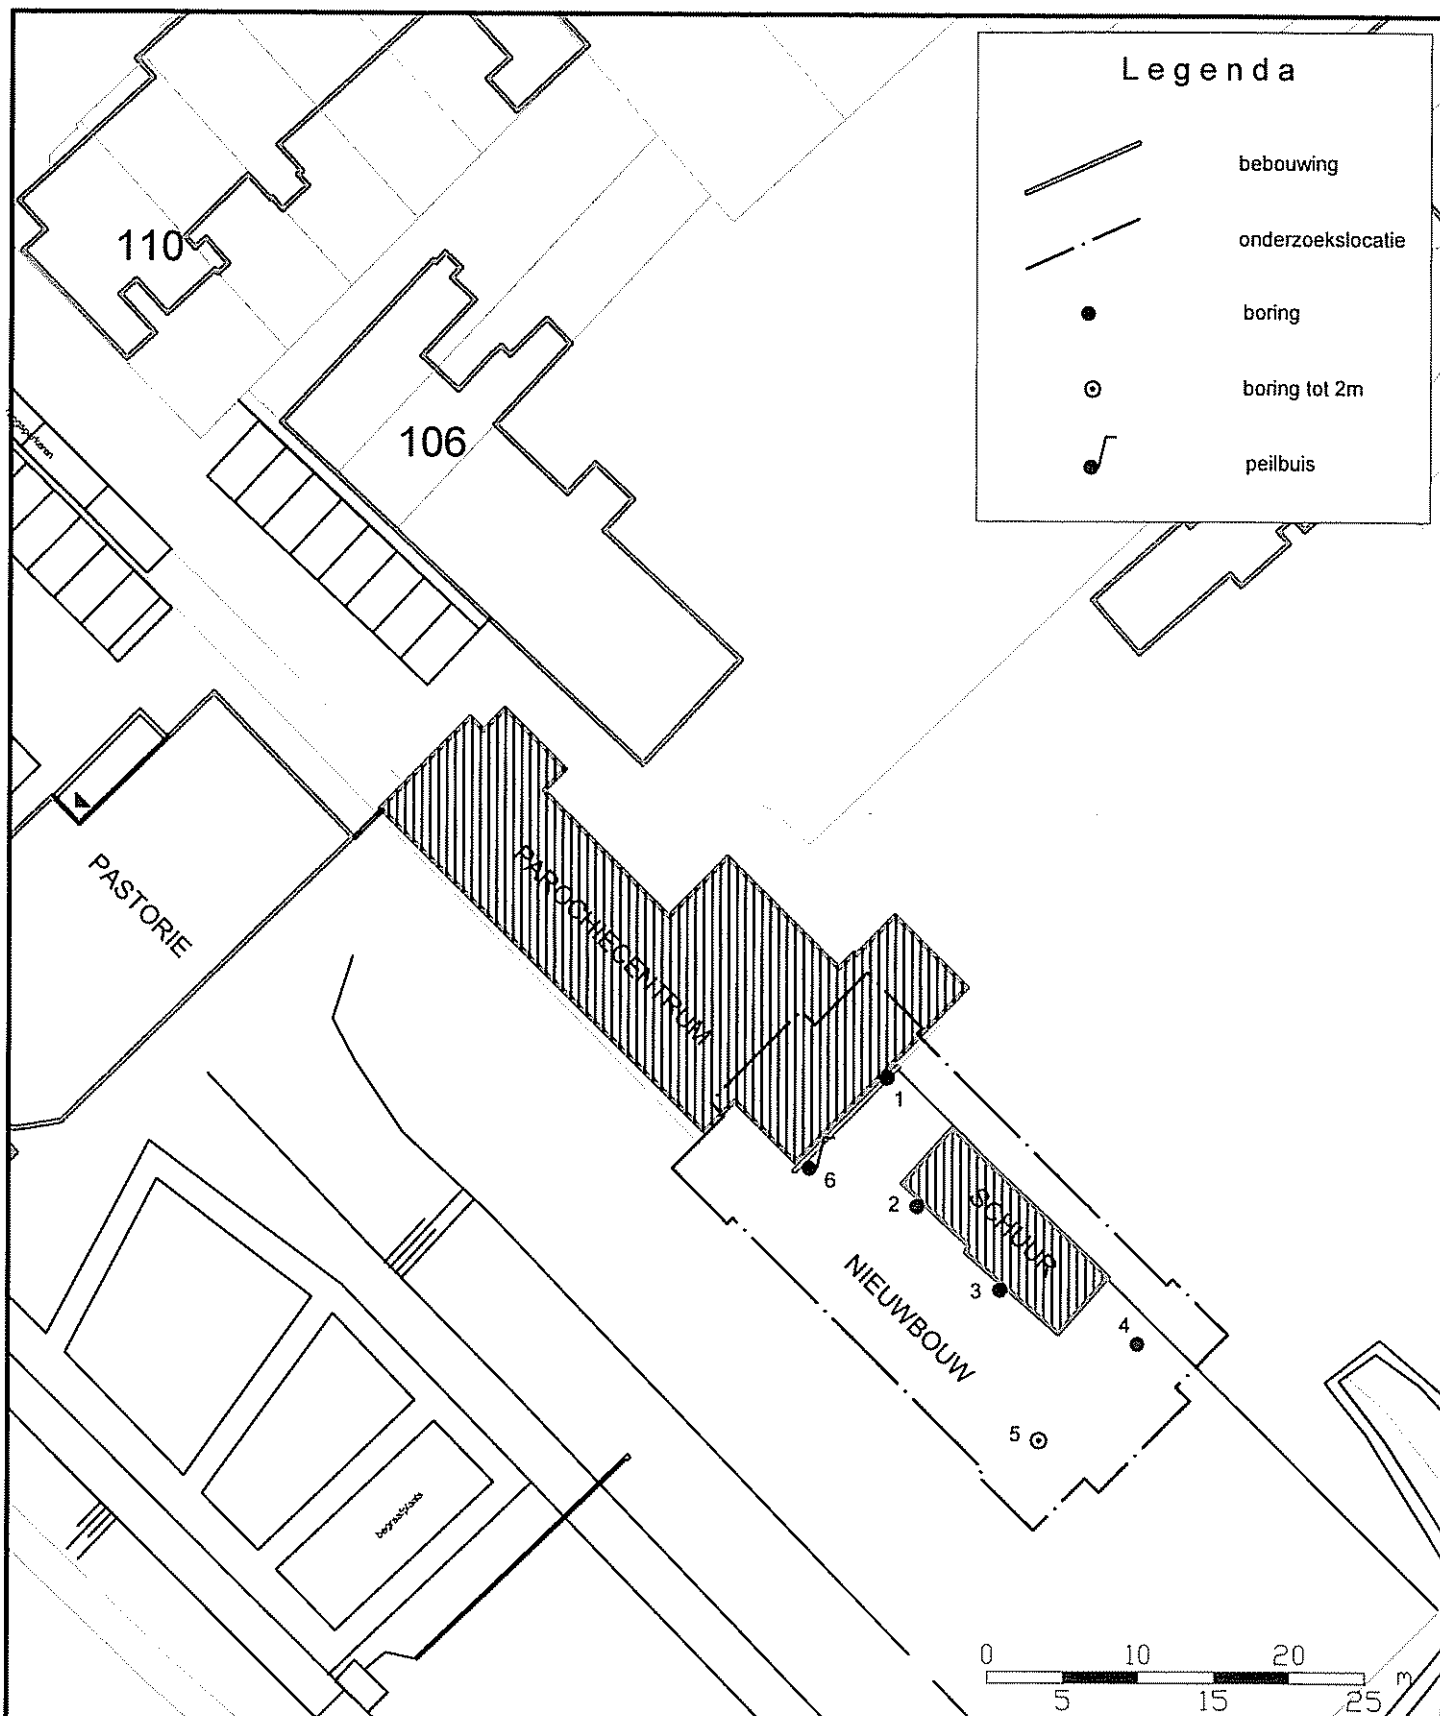
Bijlage:  
**1.2**

De situering van de boorpunten en peilbuizen is weergegeven in bijlage 1.3.

Omschrijving:  
**Situatietekening**

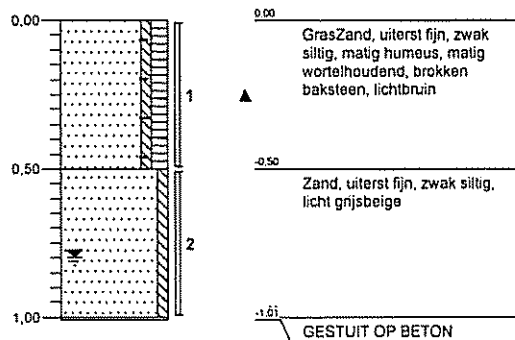
### Boring: 1

| Boring<br>nr. | einddiepte<br>(m-mv) | Traject (m-mv)<br>van tot | | Afwijkingen |
|---|---|---|---|---|
| 1 | 3,0 | 0 | 0,5 | Brokken baksteen |

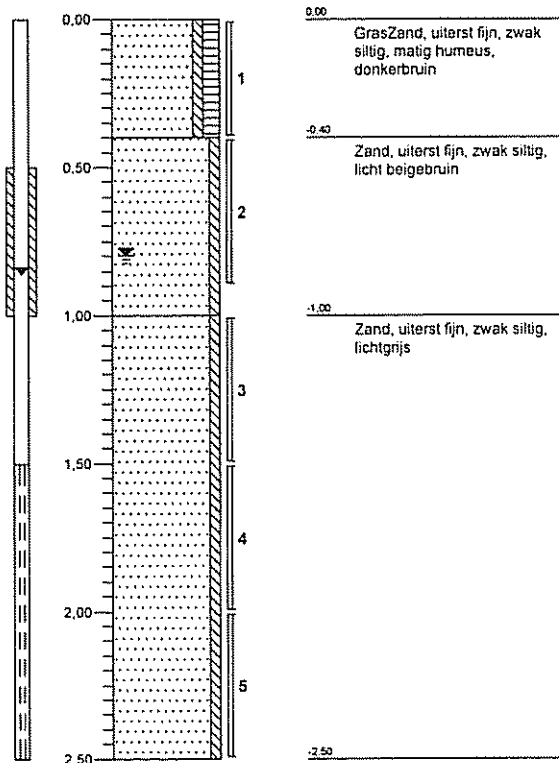
### Boring: 6

| Peilbuis<br>nr. | gws<br>(cm-mv) | pH | Ec<br>( $\mu$ S/cm) | Opmerkingen |
|---|---|---|---|---|
| 6 | 88 | 6,7 | 394 | De gemeten waarden geven geen aanleiding om een verontreiniging in de bodem te verwachten |

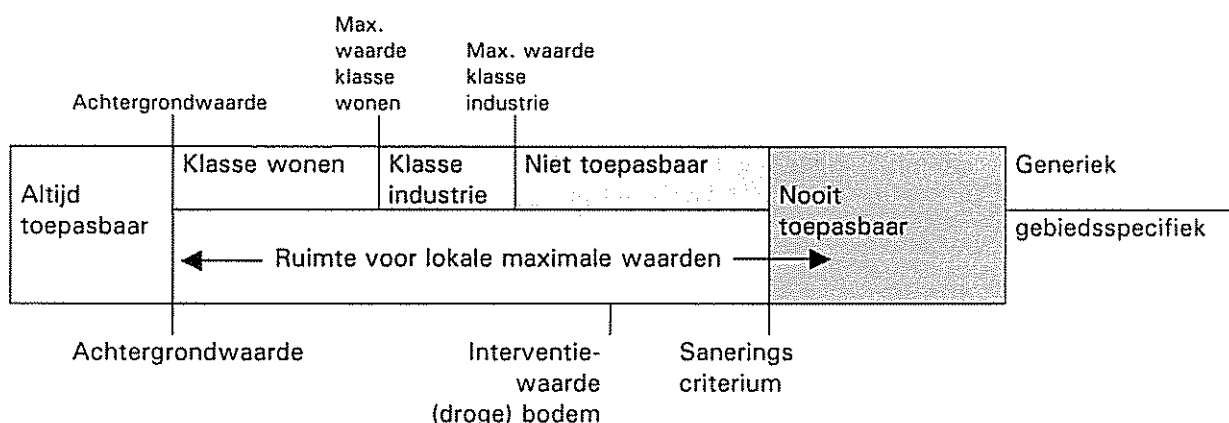
In onderstaande figuur is deze klasseverdeling schematisch weergegeven. Tevens blijkt hieruit dat hier het Besluit Bodemkwaliteit en de Circulaire Bodemsanering samenkomen.

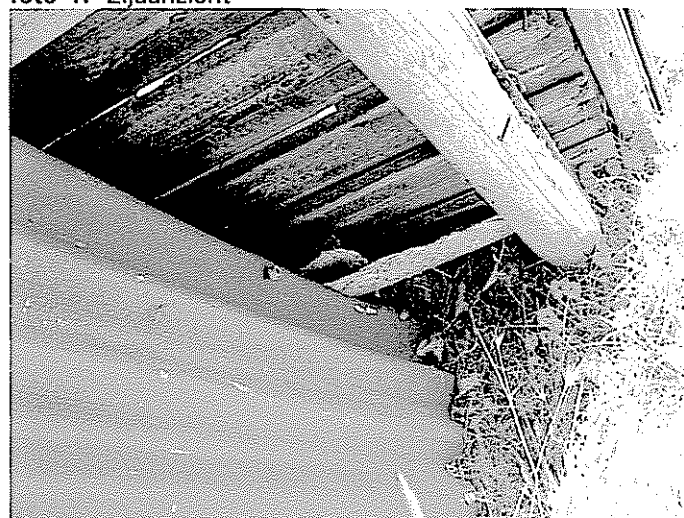
Tijdens het zintuiglijk onderzoek zijn in de bovengrond bodemvreemde materialen aangetroffen in de vorm van brokken baksteen. Bovendien is ter plaatse van de te slopen schuur op de bodem asbestverdacht plaatmateriaal aangetroffen.

foto 6: Asbesthoudend plaatmateriaal op grond

Naar aanleiding van het aangetroffen asbestverdacht plaatmateriaal, dient, afhankelijk van de herinrichtingsplannen, een verkennend danwel nader asbest-in-grondonderzoek conform NEN 5707 uitgevoerd te worden.
