**HISTORISCH (BODEM)ONDERZOEK**

**Bredeweg tussen nummers 14 en 15  
Waddinxveen**

kenmerk Waders Milieu BV: 23414301H\_v2

*datum rapport:* 26 september 2023

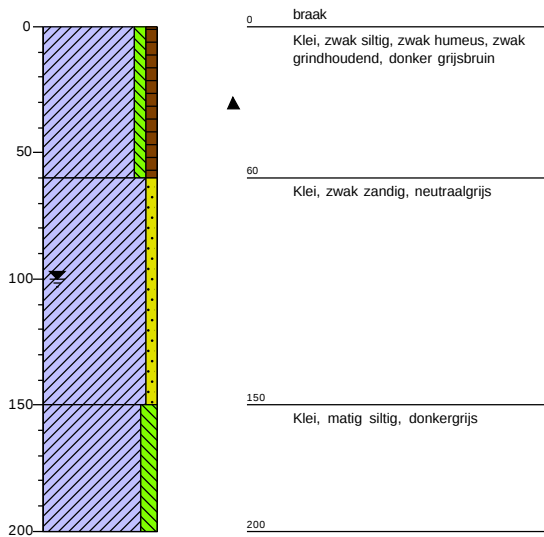
**Boring: B01**  
Datum: 23-8-2023  
Boormeester Martin Boer

Ter plaatse van de gedempte sloten zijn proefboringen verricht (nrs. B01 en B02). In bijlage 1 zijn de boorstaten van deze proefboringen opgenomen.

Ter plaatse van de andere proefboring (B01) zijn zintuiglijk geen bijmengingen aan bodemvreemde materialen aangetroffen, die kunnen duiden op de aanwezigheid van bodemverontreiniging.

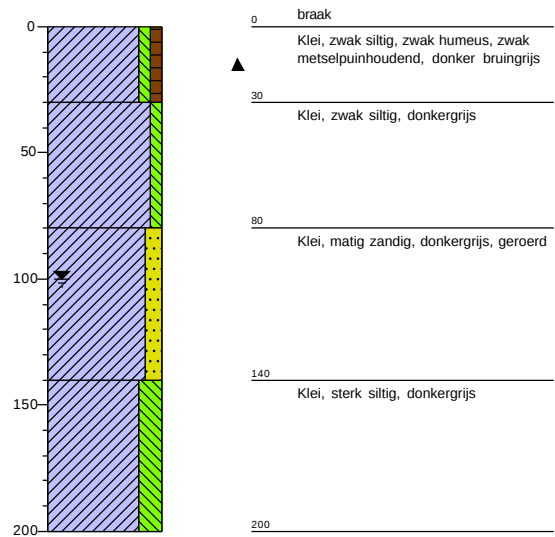
**Boring: B02**  
Datum: 23-8-2023  
Boormeester Martin Boer

Bij boring B02 zijn in de bovenste 0,3 m van de bodem bijmengingen aan metselpuin aangetroffen. De geringe bijmenging aan metselpuin is mogelijk ontstaan door het vele grondverzet op de locatie sinds het (bodem)onderzoek uit 2018. Aangezien binnen het plangebied 'De Glaspapel' alleen materialen en grondstromen met erkende kwaliteitsverklaringen zijn/waren toegestaan, wordt als gevolg van de metselpuin-bijmenging geen nieuwe (asbest)bodemverontreiniging verwacht.

Uit de resultaten van de verrichte proefboringen blijkt dat ter plaatse van een gedempte sloot op de locatie bijmengingen aan metselpuin in de bovengrond zijn aangetroffen (boring B02). Deze geringe bijmenging aan metselpuin is mogelijk ontstaan door het vele grondverzet op de locatie sinds het (bodem)onderzoek uit 2018. Aangezien binnen het plangebied 'De Glasparel' alleen materialen en grondstromen met erkende kwaliteitsverklaringen zijn/waren toegestaan, wordt als gevolg van de metselpuin-bijmenging geen nieuwe (asbest)bodemverontreiniging verwacht.

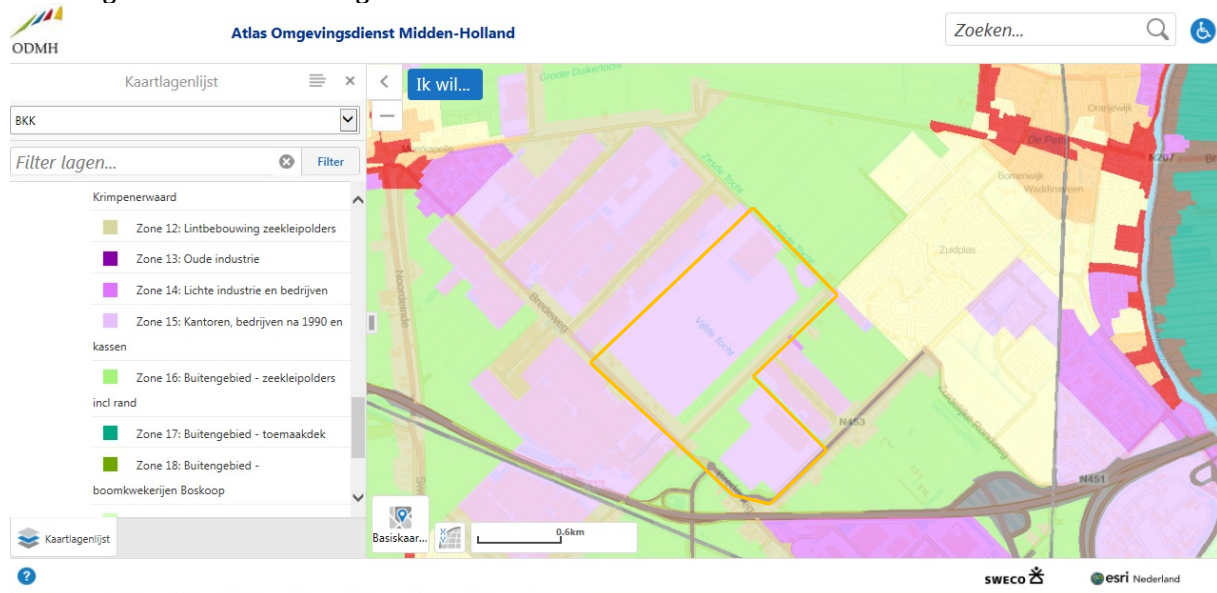
### Zoneringskaart voor de bovengrond

- Binnen De Glasparel gelden bovengrond zones 12, 15 en 16;

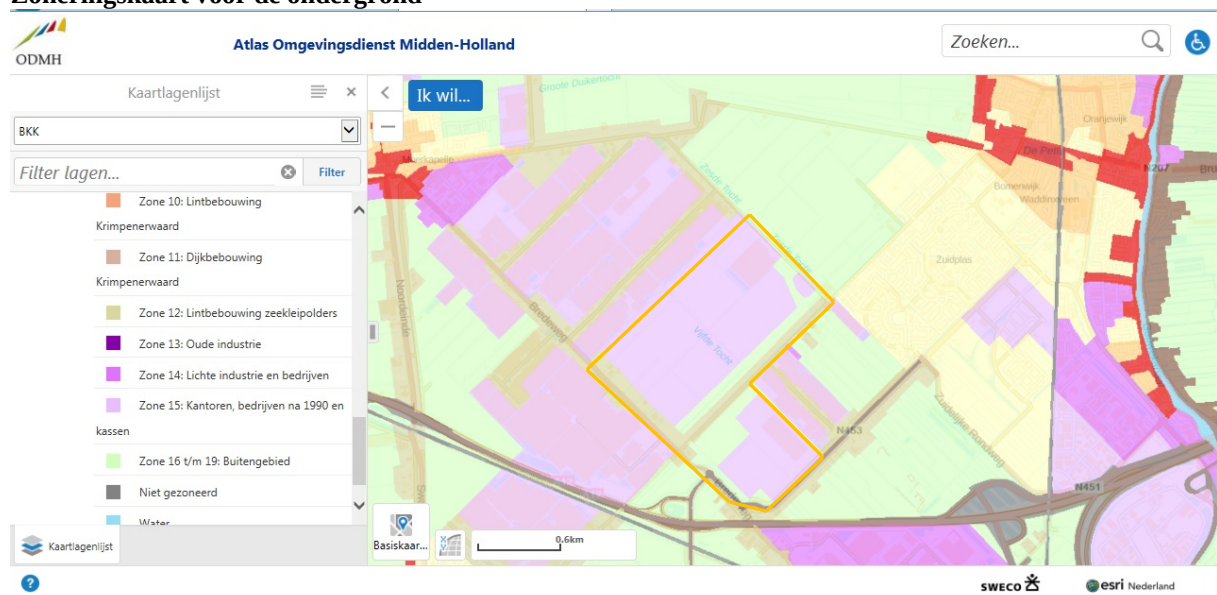
### Zoneringskaart voor de ondergrond

- Voor de ondergrond gelden zones 12, 15 en 16;

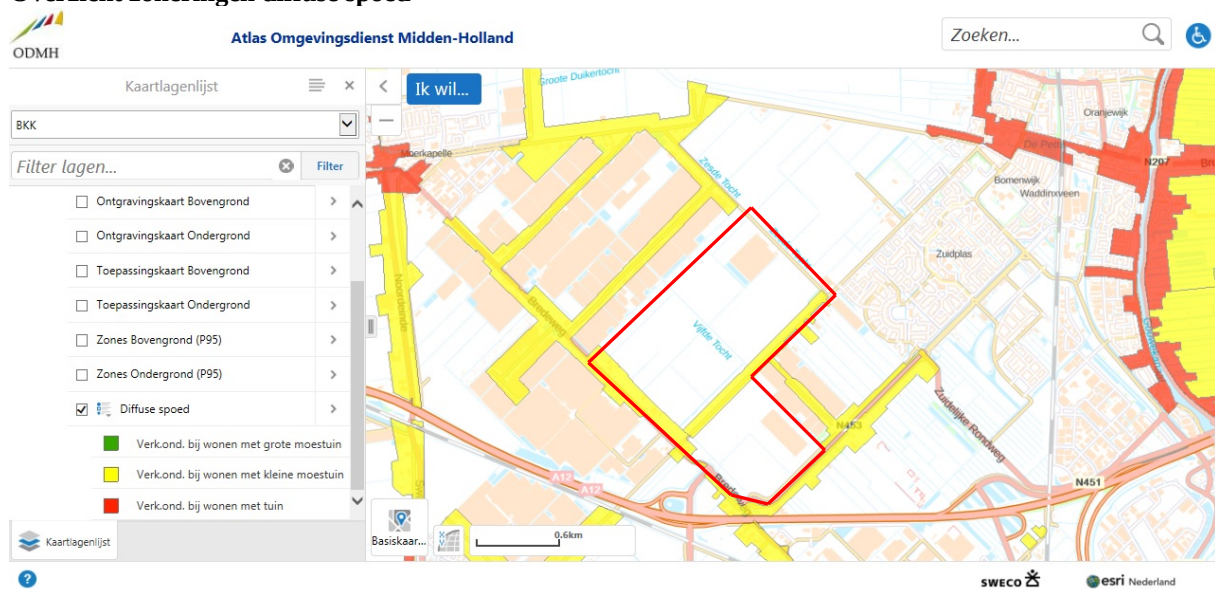
## Overzicht zoneringen diffuse spoed

- Langs doorgaande wegen is diffuse spoed van toepassing voor wonen met kleine moestuinen;
- Dat wil zeggen dat hier bij bestemming wonen met (kleine) moestuin volgens lokaal beleid een NEN 5740 verkennend bodemonderzoek wordt verlangd.

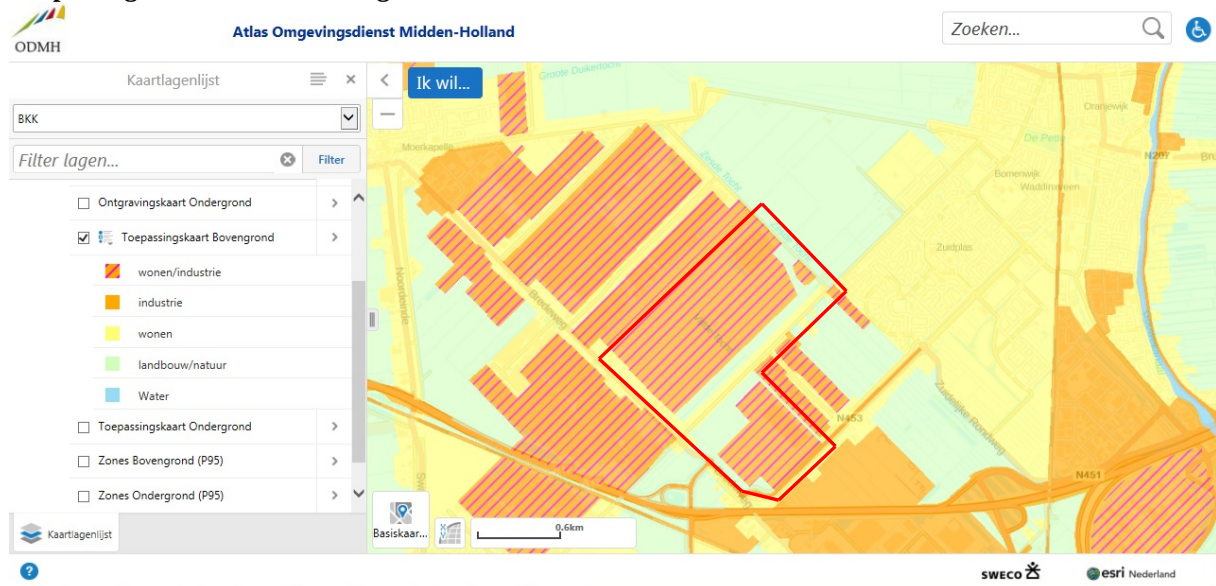
## Toepassingskaart voor de bovengrond

- Binnen De Glasparel is de strengste kwaliteitseis t.p.v. parkachtige omgeving “landbouw/natuur”;

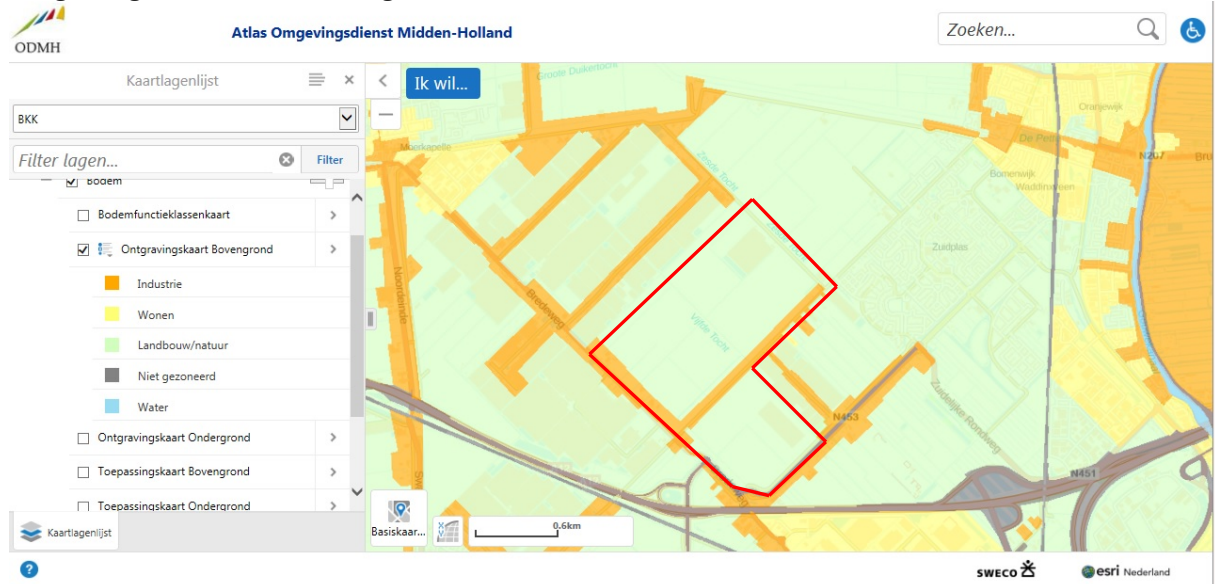
## Ontgravingskaart voor de bovengrond

- De te verwachten bodemkwaliteitsklasse voor de bovengrond (0,0-0,5 m-mv);

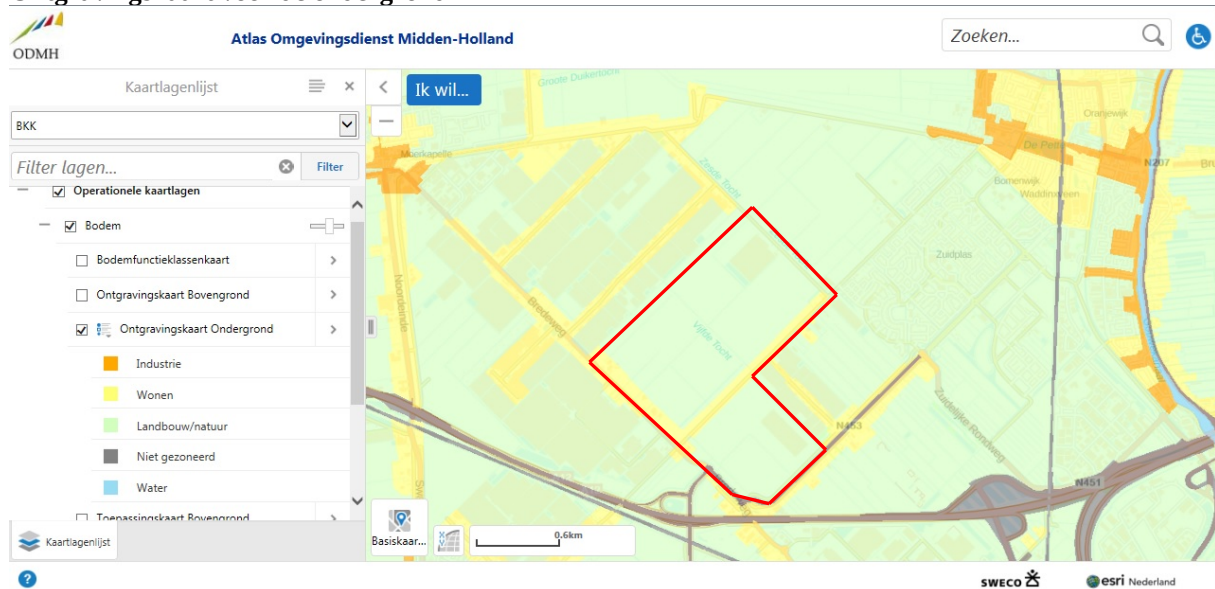
## Ontgravingskaart voor de ondergrond

- De te verwachten bodemkwaliteitsklasse in de ondergrond (0,5-2,0 m-mv).

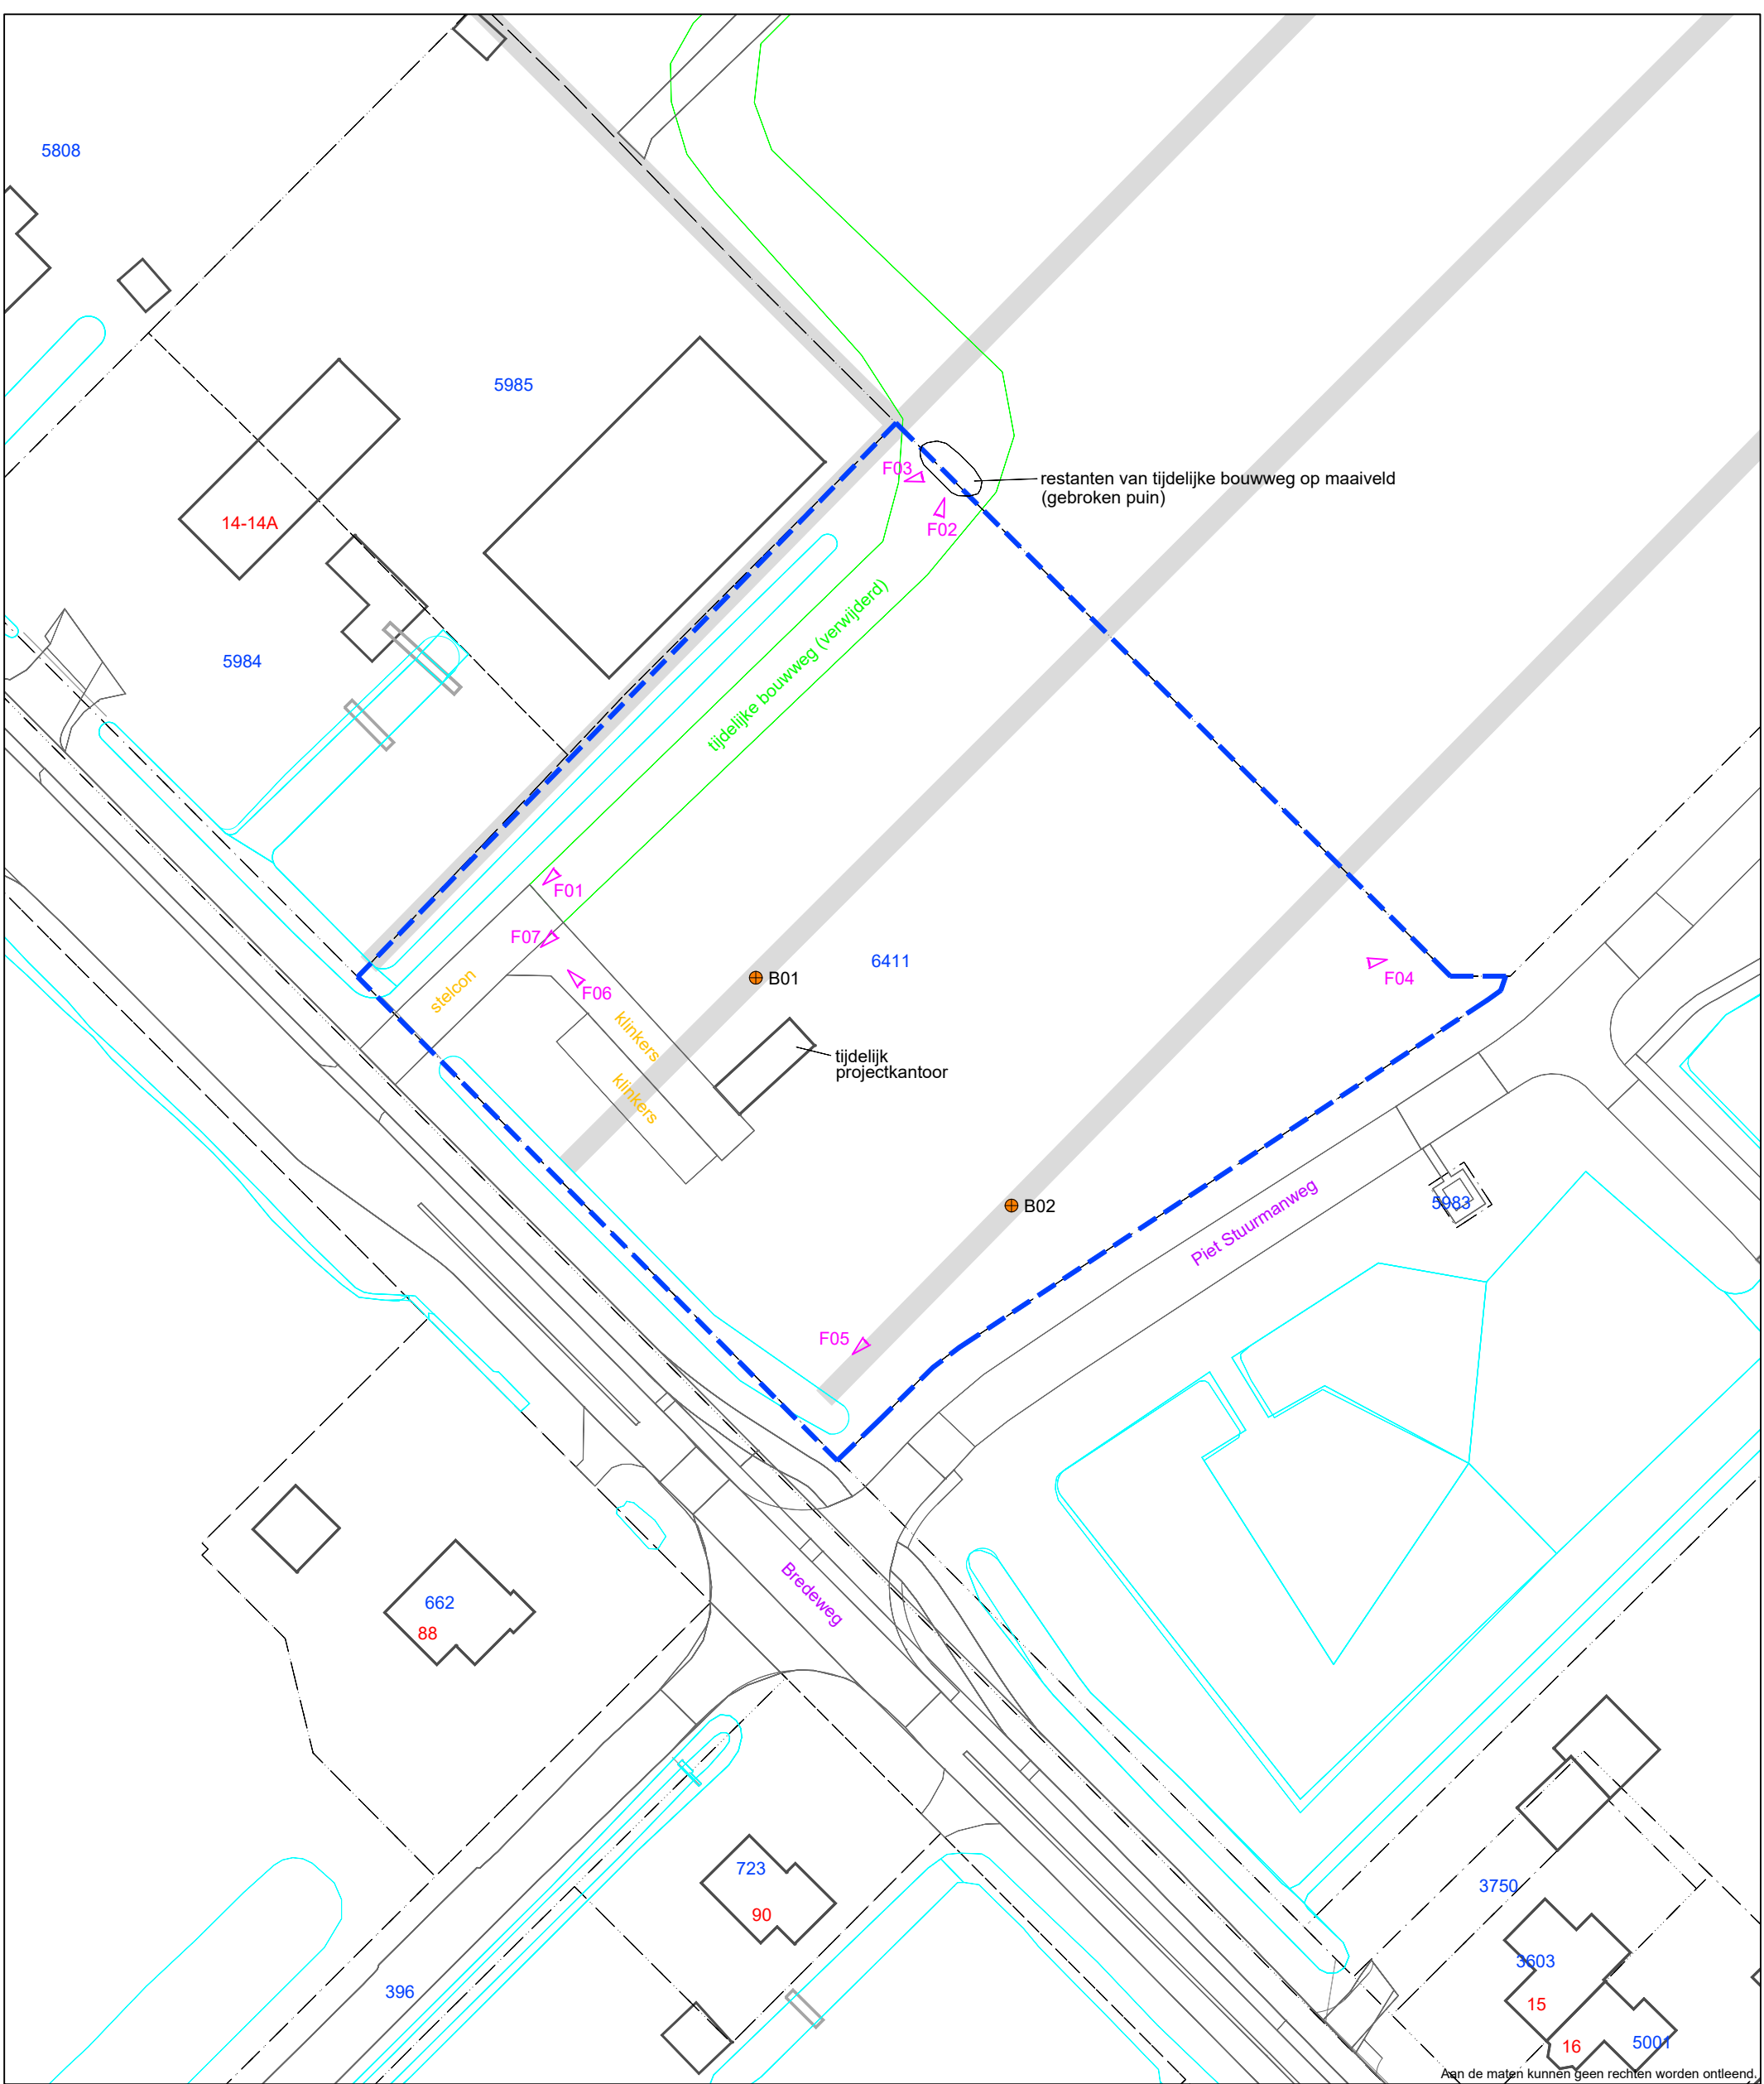
### Tekening

Voor de regionale en lokale ligging van de onderzoekslocatie wordt verwezen naar de tekening in bijlage 5.

Voor de situering van de gedempte sloten en de verwijderde bouwweg wordt verwezen naar de tekening in bijlage 5.
