Dierenhospitaal en Ambulancedienst Den Haag eo  
te Wassenaar

LODEWIJK **BALJON**  
landschapsarchitecten

Structuurontwerp - versie 1.4  
mei 2016

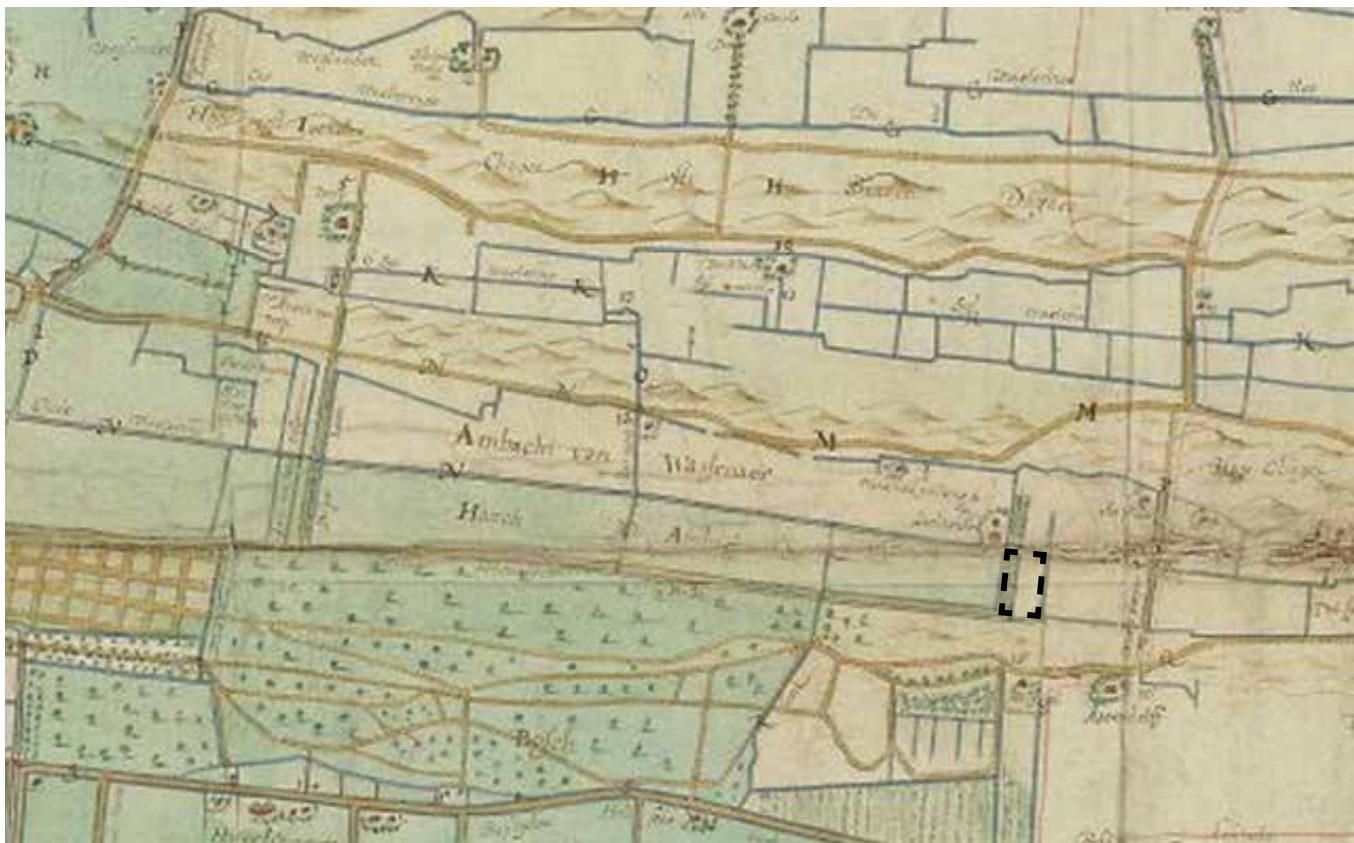
ca 1600: het landschap opgebouwd uit een reeks strandwallen en strandvlakten

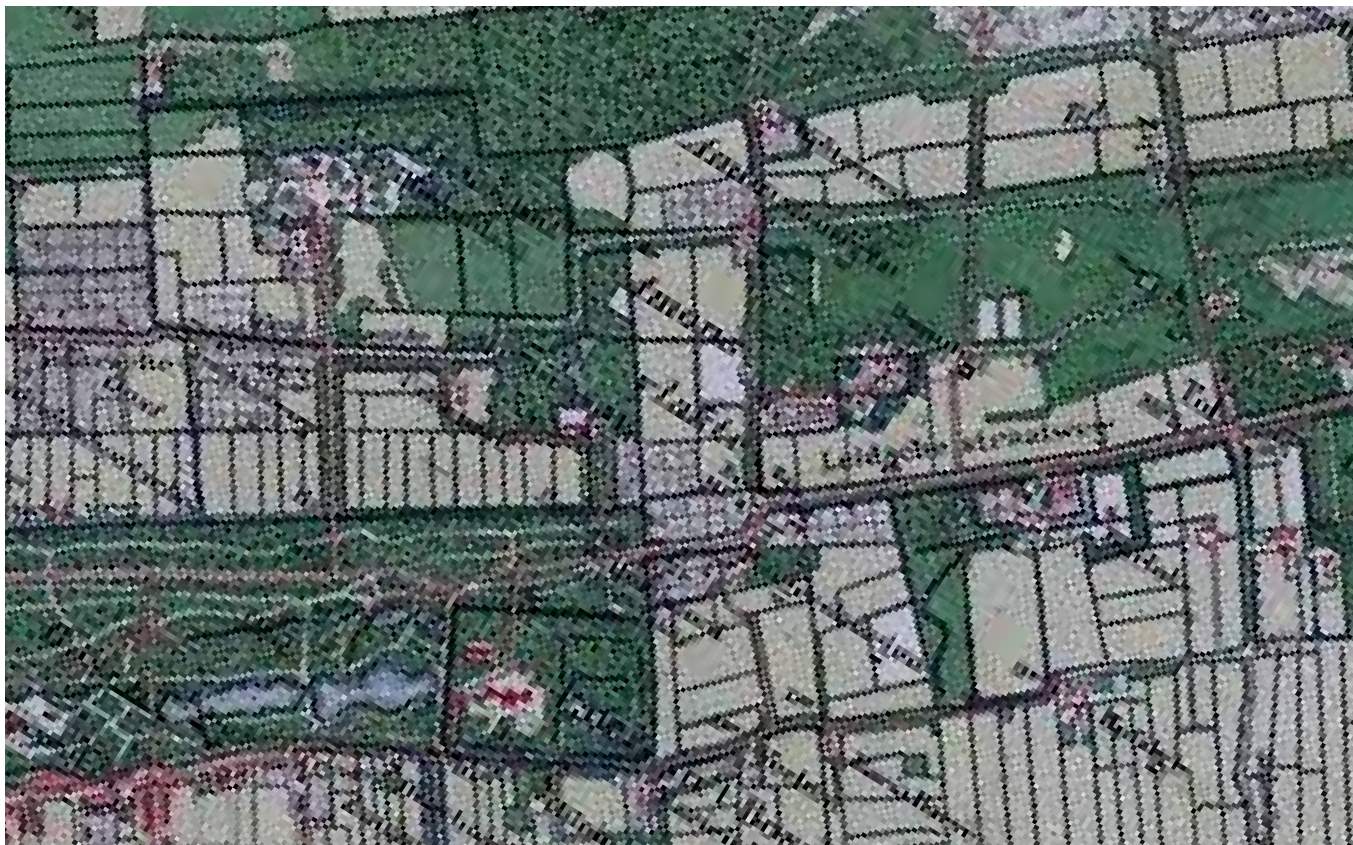
ca 1900: de geomorfologie van het landschap is afleesbaar in het gebruik: opgaand geboomte van de parkaanleg op strandwallen en openheid van weilanden en tuinderijen in strandvlakten

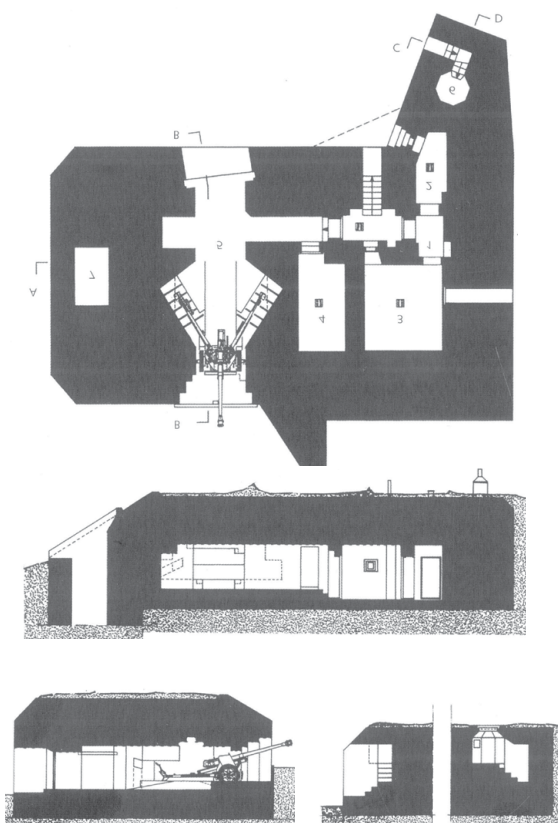
bunker vergelijkbaar met kazemat op het terrein van Dierenambulance (type 625)

Een belangrijk moment in de geschiedenis van de plek is de bouw van de bunker en het graven van de tankgracht. De positie van de bunker is, in relatie tot de tankgracht en de Benoordenhoutseweg (het met het geschut te bestrijken doel), beter afleesbaar te maken. Door het opschonen van het terrein en het compacter maken van de bebouwing van de Dierenambulance komt het schootsveld weer vrij. Ook het ten dele afgraven van het talud voor de geschutsopening (tot ver na de oorlog was hier de tekst op de bunkergevel 'Zimmer Frei' vanaf de weg te lezen; mededeling HF Ambachtsheer) schept ruimte en helderheid.

De scheefstand van de bunker in het orthogonale raster maakt het belangrijke moment in de historie duidelijk als 'Fremdkörper' afleesbaar.

Het is niet de bedoeling de bunker een prominente positie te verlenen; wel beleefbaar te maken als deel van de geschiedenis van de plek. Begroeiing van de wanden met klimplanten is daartoe een optie, waardoor de bunker zich als een romantische ruïne voegt in de vocabulair van de buitenplaats.

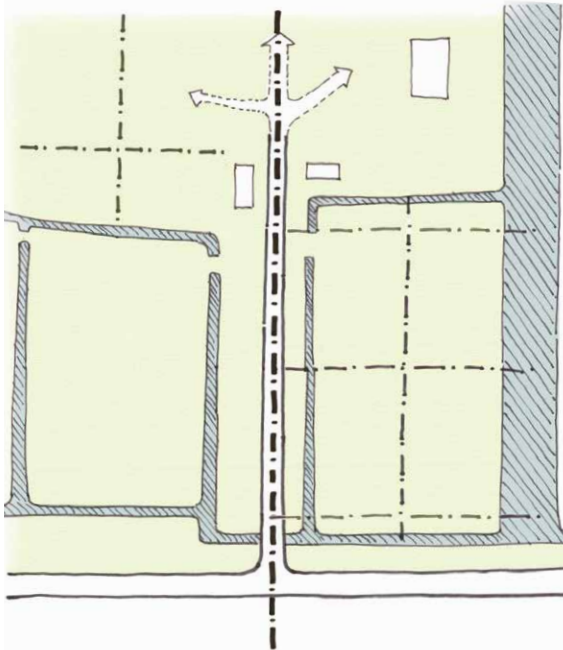
geometrie: bebouwing, watersysteem en paden;  
orthogonale basis voor planvorming

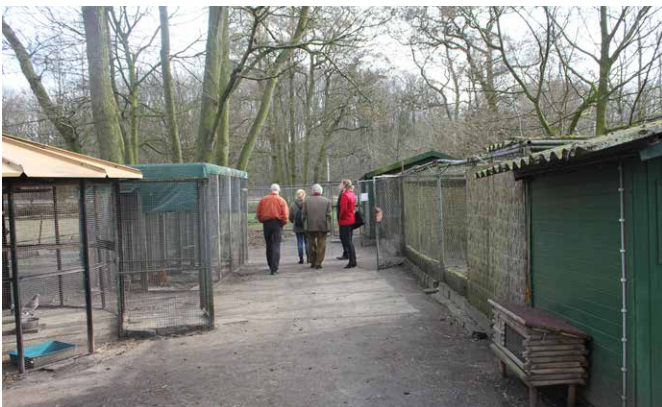
verschillende vormen van stallen, niet gelijksoortig

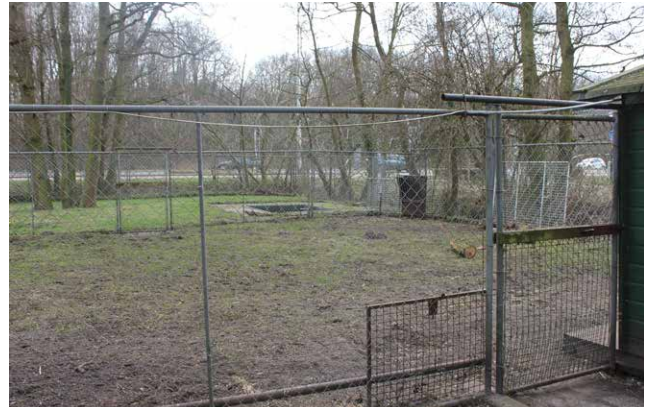
slechte kwaliteit van de hekwerken

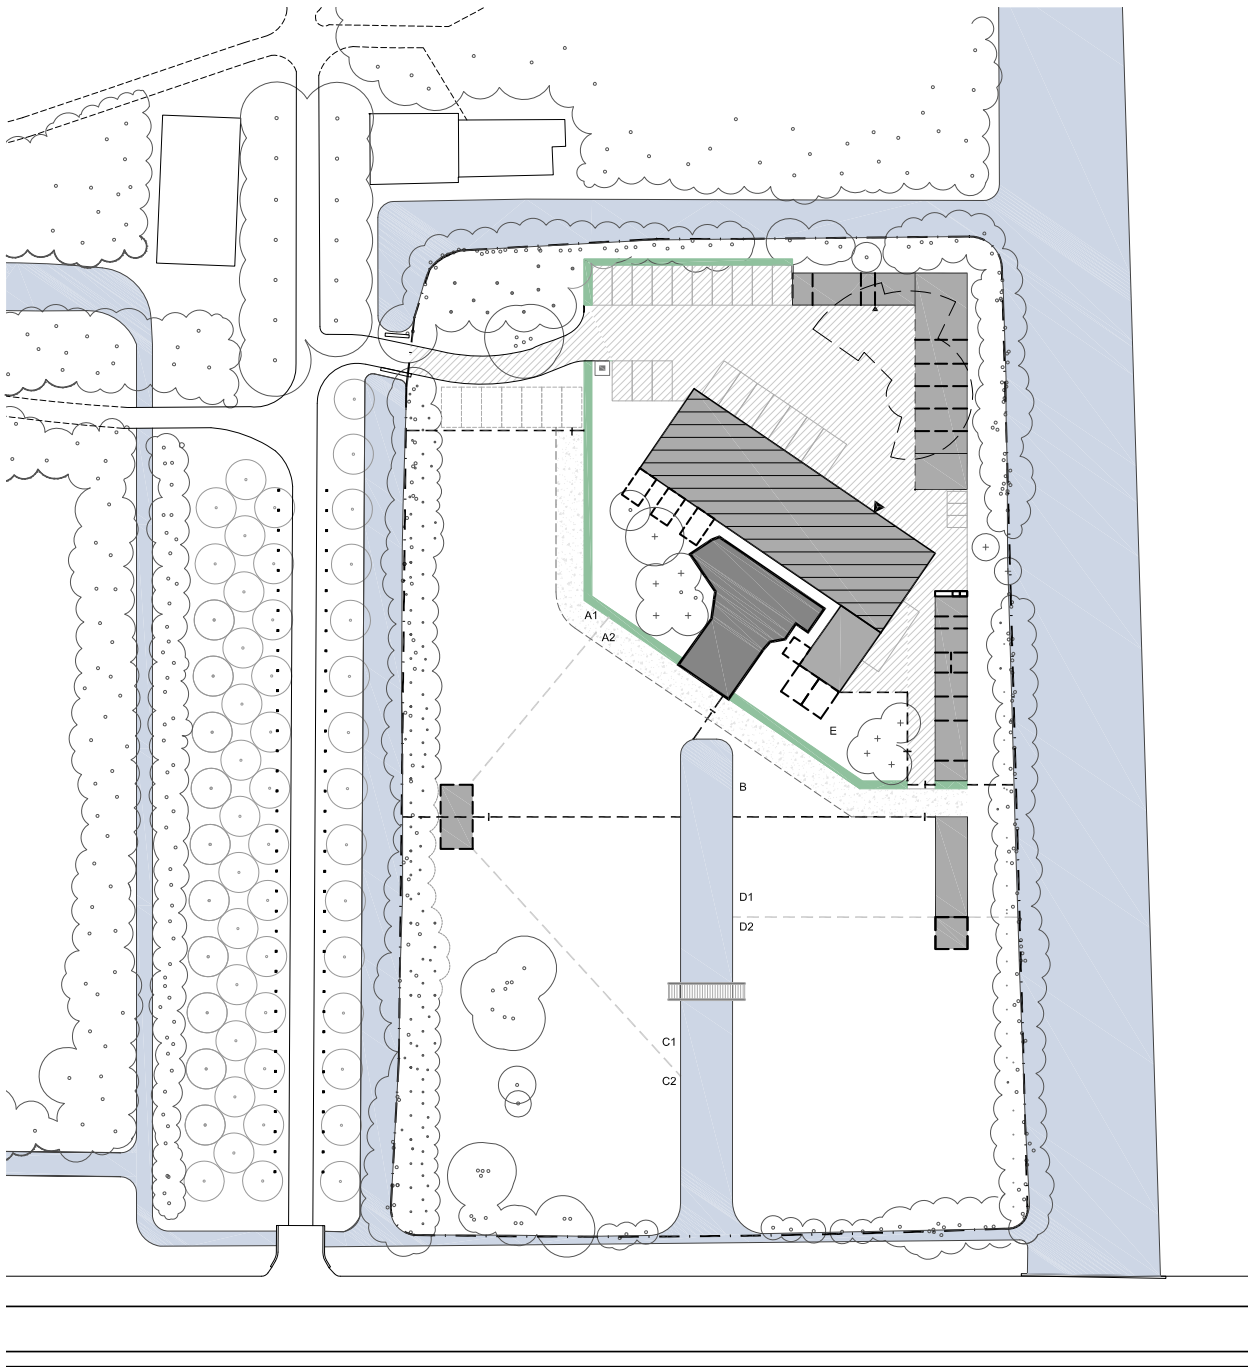
model 1 schaal 1:1000

voordelen:

- Doordat het nieuwe Dierenambulancegebouw direct achter de bunker ligt, staat het uit het zicht.
- Een nieuwe locatie van het gebouw geeft de mogelijkheid te bouwen, terwijl het bestaande gebouw, gedurende de bouw, grotendeels kan blijven functioneren. De ‘verhuizing’ van de Dierenambulance kan soepel verlopen.
- In aansluiting op het erf is aan de noordrand tegen de houtwal een bescheiden stalgebouw voorzien.

nadelen:

- De ordening van de bebouwing volgt niet het raster van de historische nutstuin.
- Manoeuvrerruimte voor voertuigen is krap met grote kans op conflicten.
- De compositie is minder ruimtelijk.

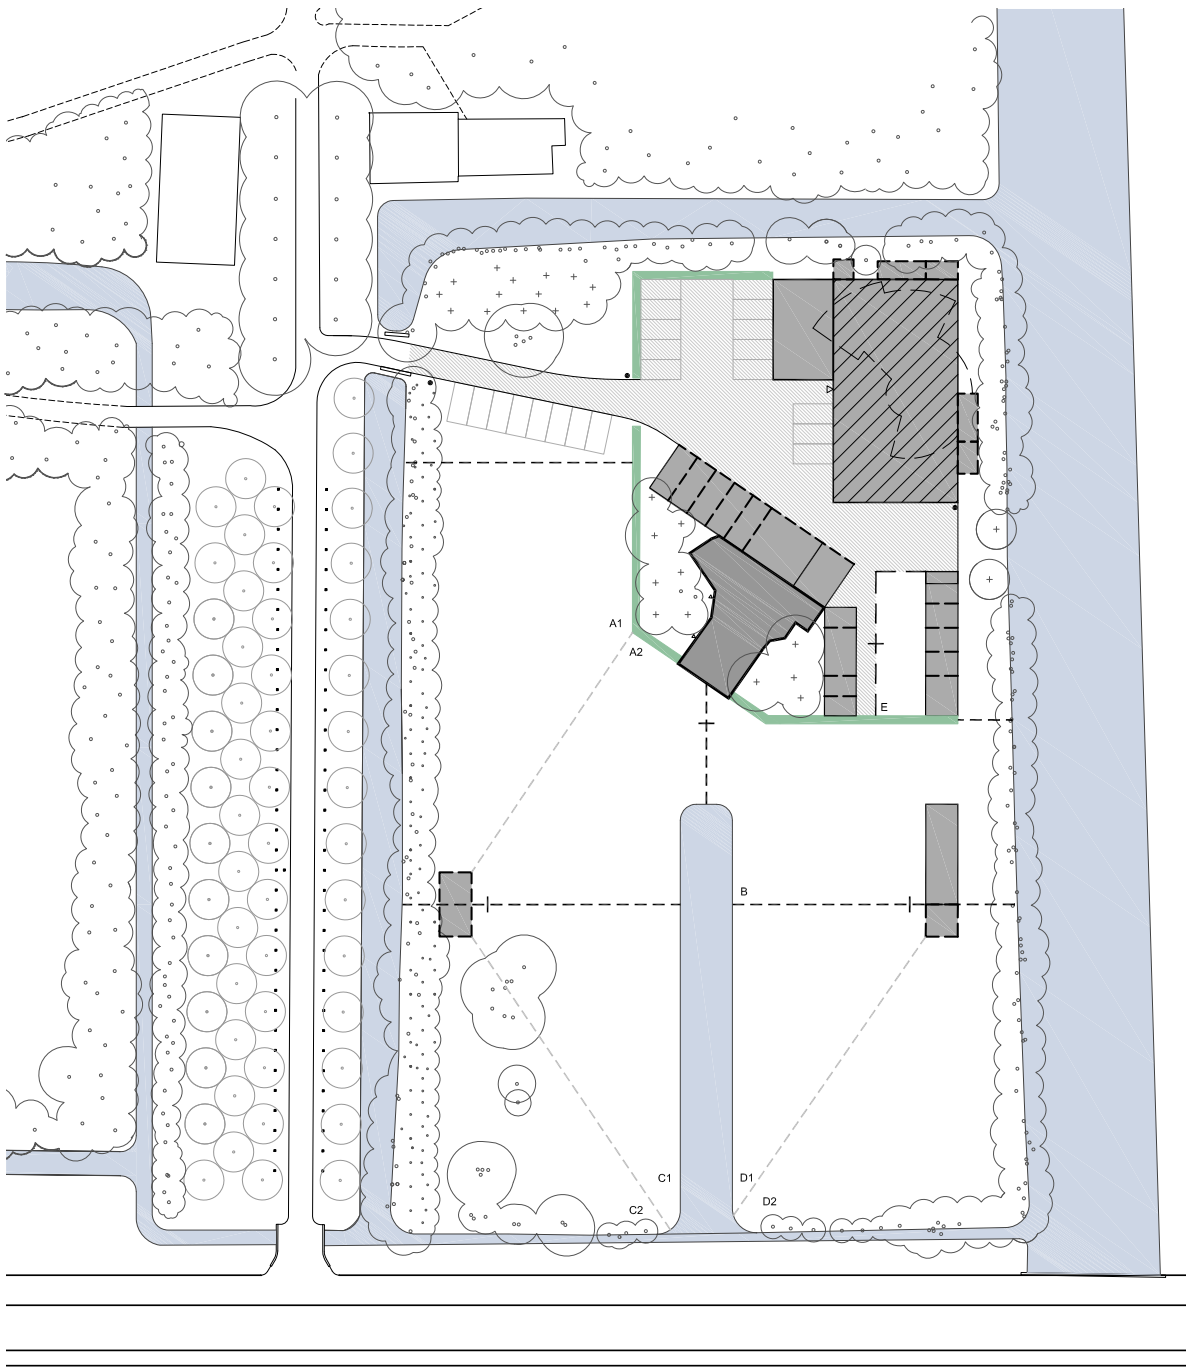
model 2 schaal 1:1000

voordelen:

- Het gebouw is goed zichtbaar bij het betreden van het terrein.
- De bebouwing staat zo ver mogelijk van de toegangslaan van Oosterbeek.

nadelen:

- De ordening van de bebouwing volgt niet het raster van de historische nutstuin.
- Manoeuvrerruimte voor voertuigen is krap met grote kans op conflicten.
- Het gebouw is meer zichtbaar vanaf het fietspad langs de tankgracht.
- De compositie is minder ruimtelijk.

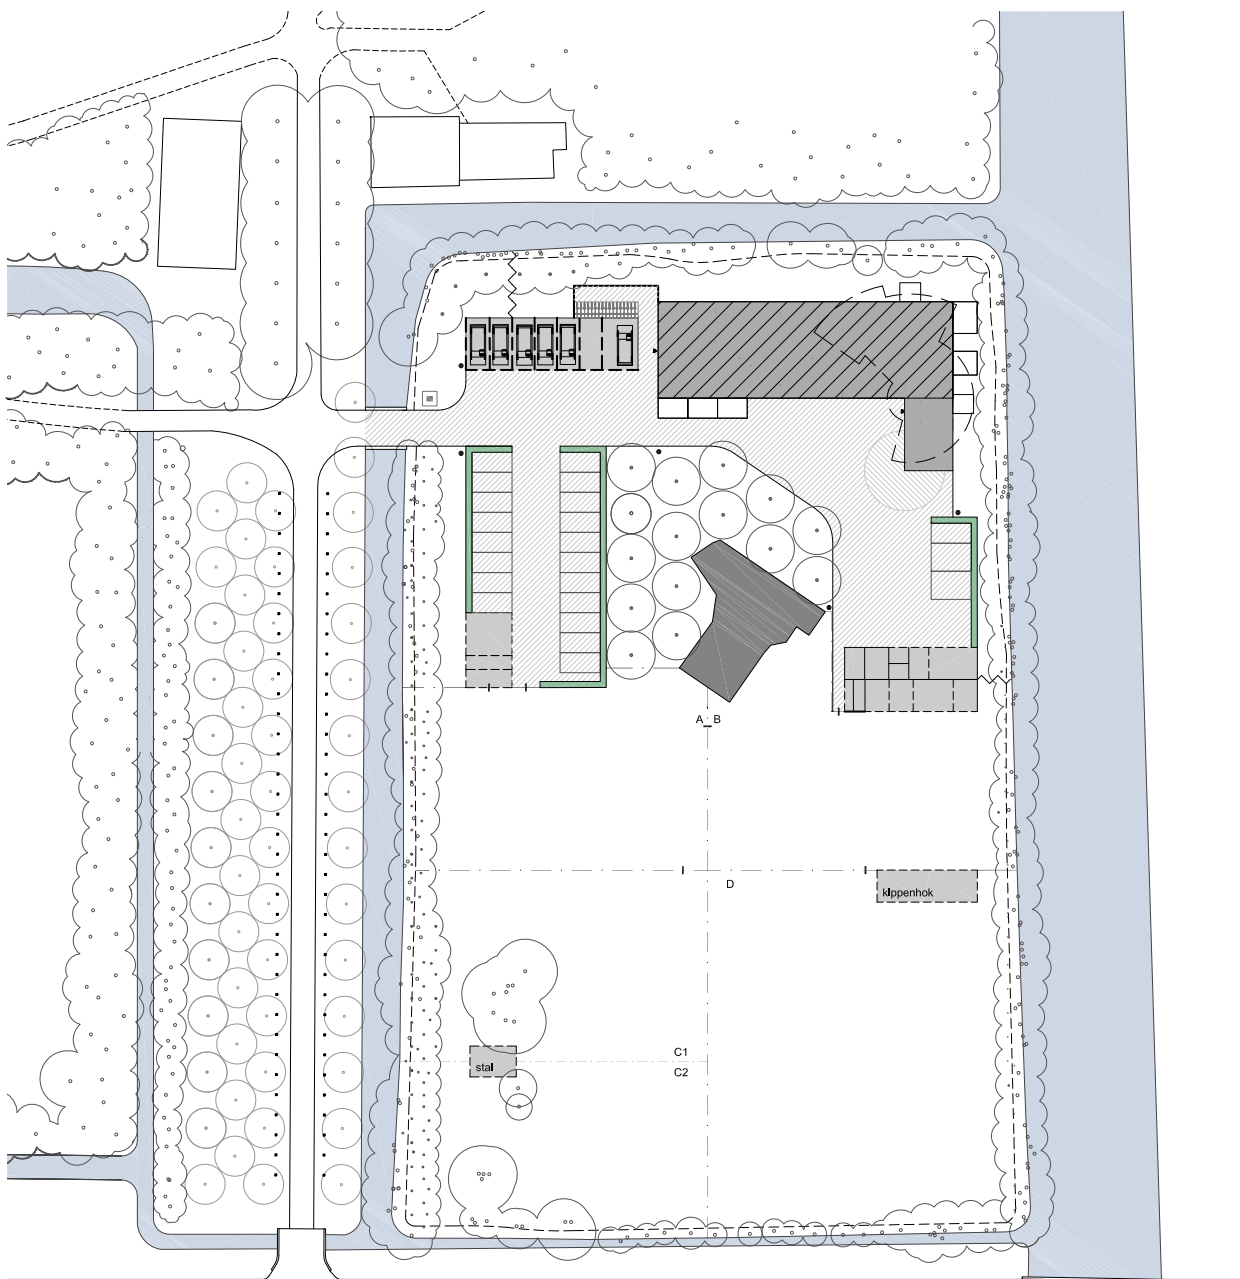
model 3 schaal 1:1000

voordelen:

- Alle bebouwing volgt het raster van de historische nutstuin.
- De bebouwing concentreert zich op het erf, waarin de bunker als een 'Fremdkörper' scheef en vrij staat.
- Het plein vormt een centrale ruimte. Op onopvallende wijze kunnen alle mogelijke bewegingen voor uiteenlopende voertuigen worden afgewikkeld.
- Parkeren van auto's is gescheiden van de bewegingen van de ambulances. Deze staan zo dichtmogelijk bij de uitgang.
- De plaatsing van de bebouwing haaks op de richting van de langsliggende paden zorgt voor een ruimtelijk beeld: openheid met behulp van goede doorzichten.
- Rond een deel van de bunker is ruimte voor ruimtelijke inpassing met een boomgaard, referend aan de historische functie als nutstuin.

nadelen:

- Bij bijzondere gelegenheden is extra parkeerruimte voorzien op versterkt gras langs het toegangsweggetje.
- Het nieuwe gebouw komt op dezelfde plek als het bestaande. Een omvangrijke tijdelijke voorziening is noodzakelijk.

Keuze

De drie modellen geven de zoektocht weer naar de meest passende oplossing. Uit het overleg met de gemeente Wassenaar en de Rijksdienst voor Cultureel Erfgoed is naar voren gekomen, dat model 3 de beste basis vormt voor de architectonische uitwerking.

In dit model is de sloot ter verdeling van het weiland vervallen. De sloot heeft namelijk ook enkele nadelen: de kans dat het graven van de sloot conflicteert met archeologische artefacten, de beperkte doorstroom van het water en de introductie van een element dat er vroeger niet is geweest. Voor de watercompensatie is het extra oppervlaktewater niet nodig.

In plaats daarvan wordt een verzorgd hekwerk geplaatst.

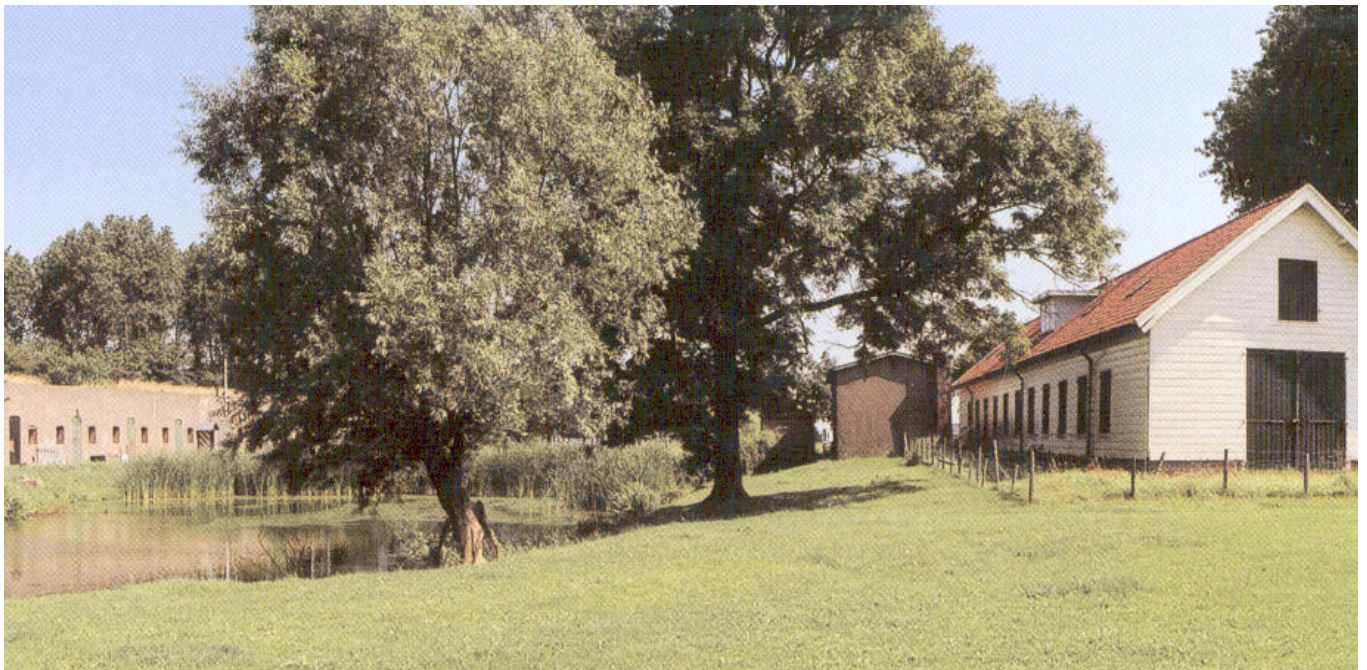
contrast: zwaar beton - licht hout

- De bebouwing, ook het hoofdgebouw, heeft een lichte uitstraling tegenover de betonnen bunker. Houtbouw, als contrast en verwijzing naar de historische situatie van houten bijgebouwen bij fortificaties, is een goede mogelijkheid.
- Houtbouw kan bijdragen aan CO<sup>2</sup> neutraal bouwen en heeft een korte bouwtijd met minder overlast voor bedrijfsvoering en omgeving.
- Houtbouw past in het landelijke beeld.

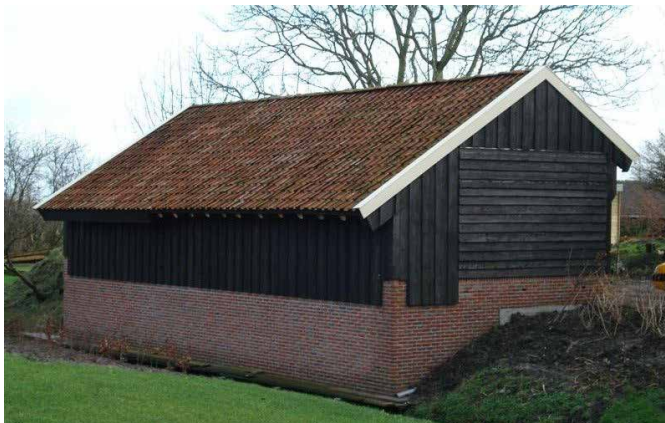
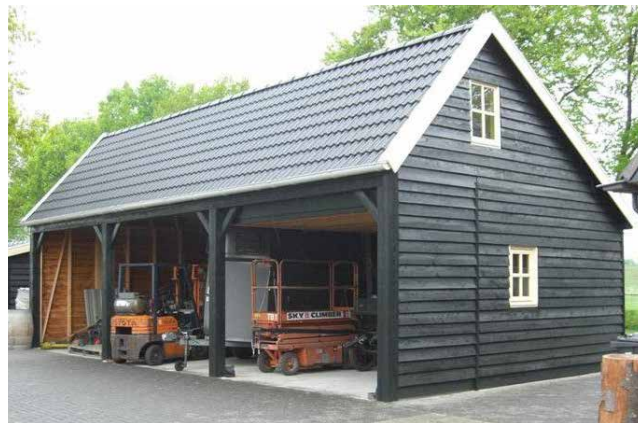
stallen, garages met een schuurachtig karakter, houten gevels met pannendak/groendak, met een witte gevelijst, zonder of met een deur; stallen kunnen toegankelijk aan twee zijden zijn
