## Verkendend bodemonderzoek

Conform NEN 5740

Verkendend bodemonderzoek

Locatie: Geestdorp, Woerden

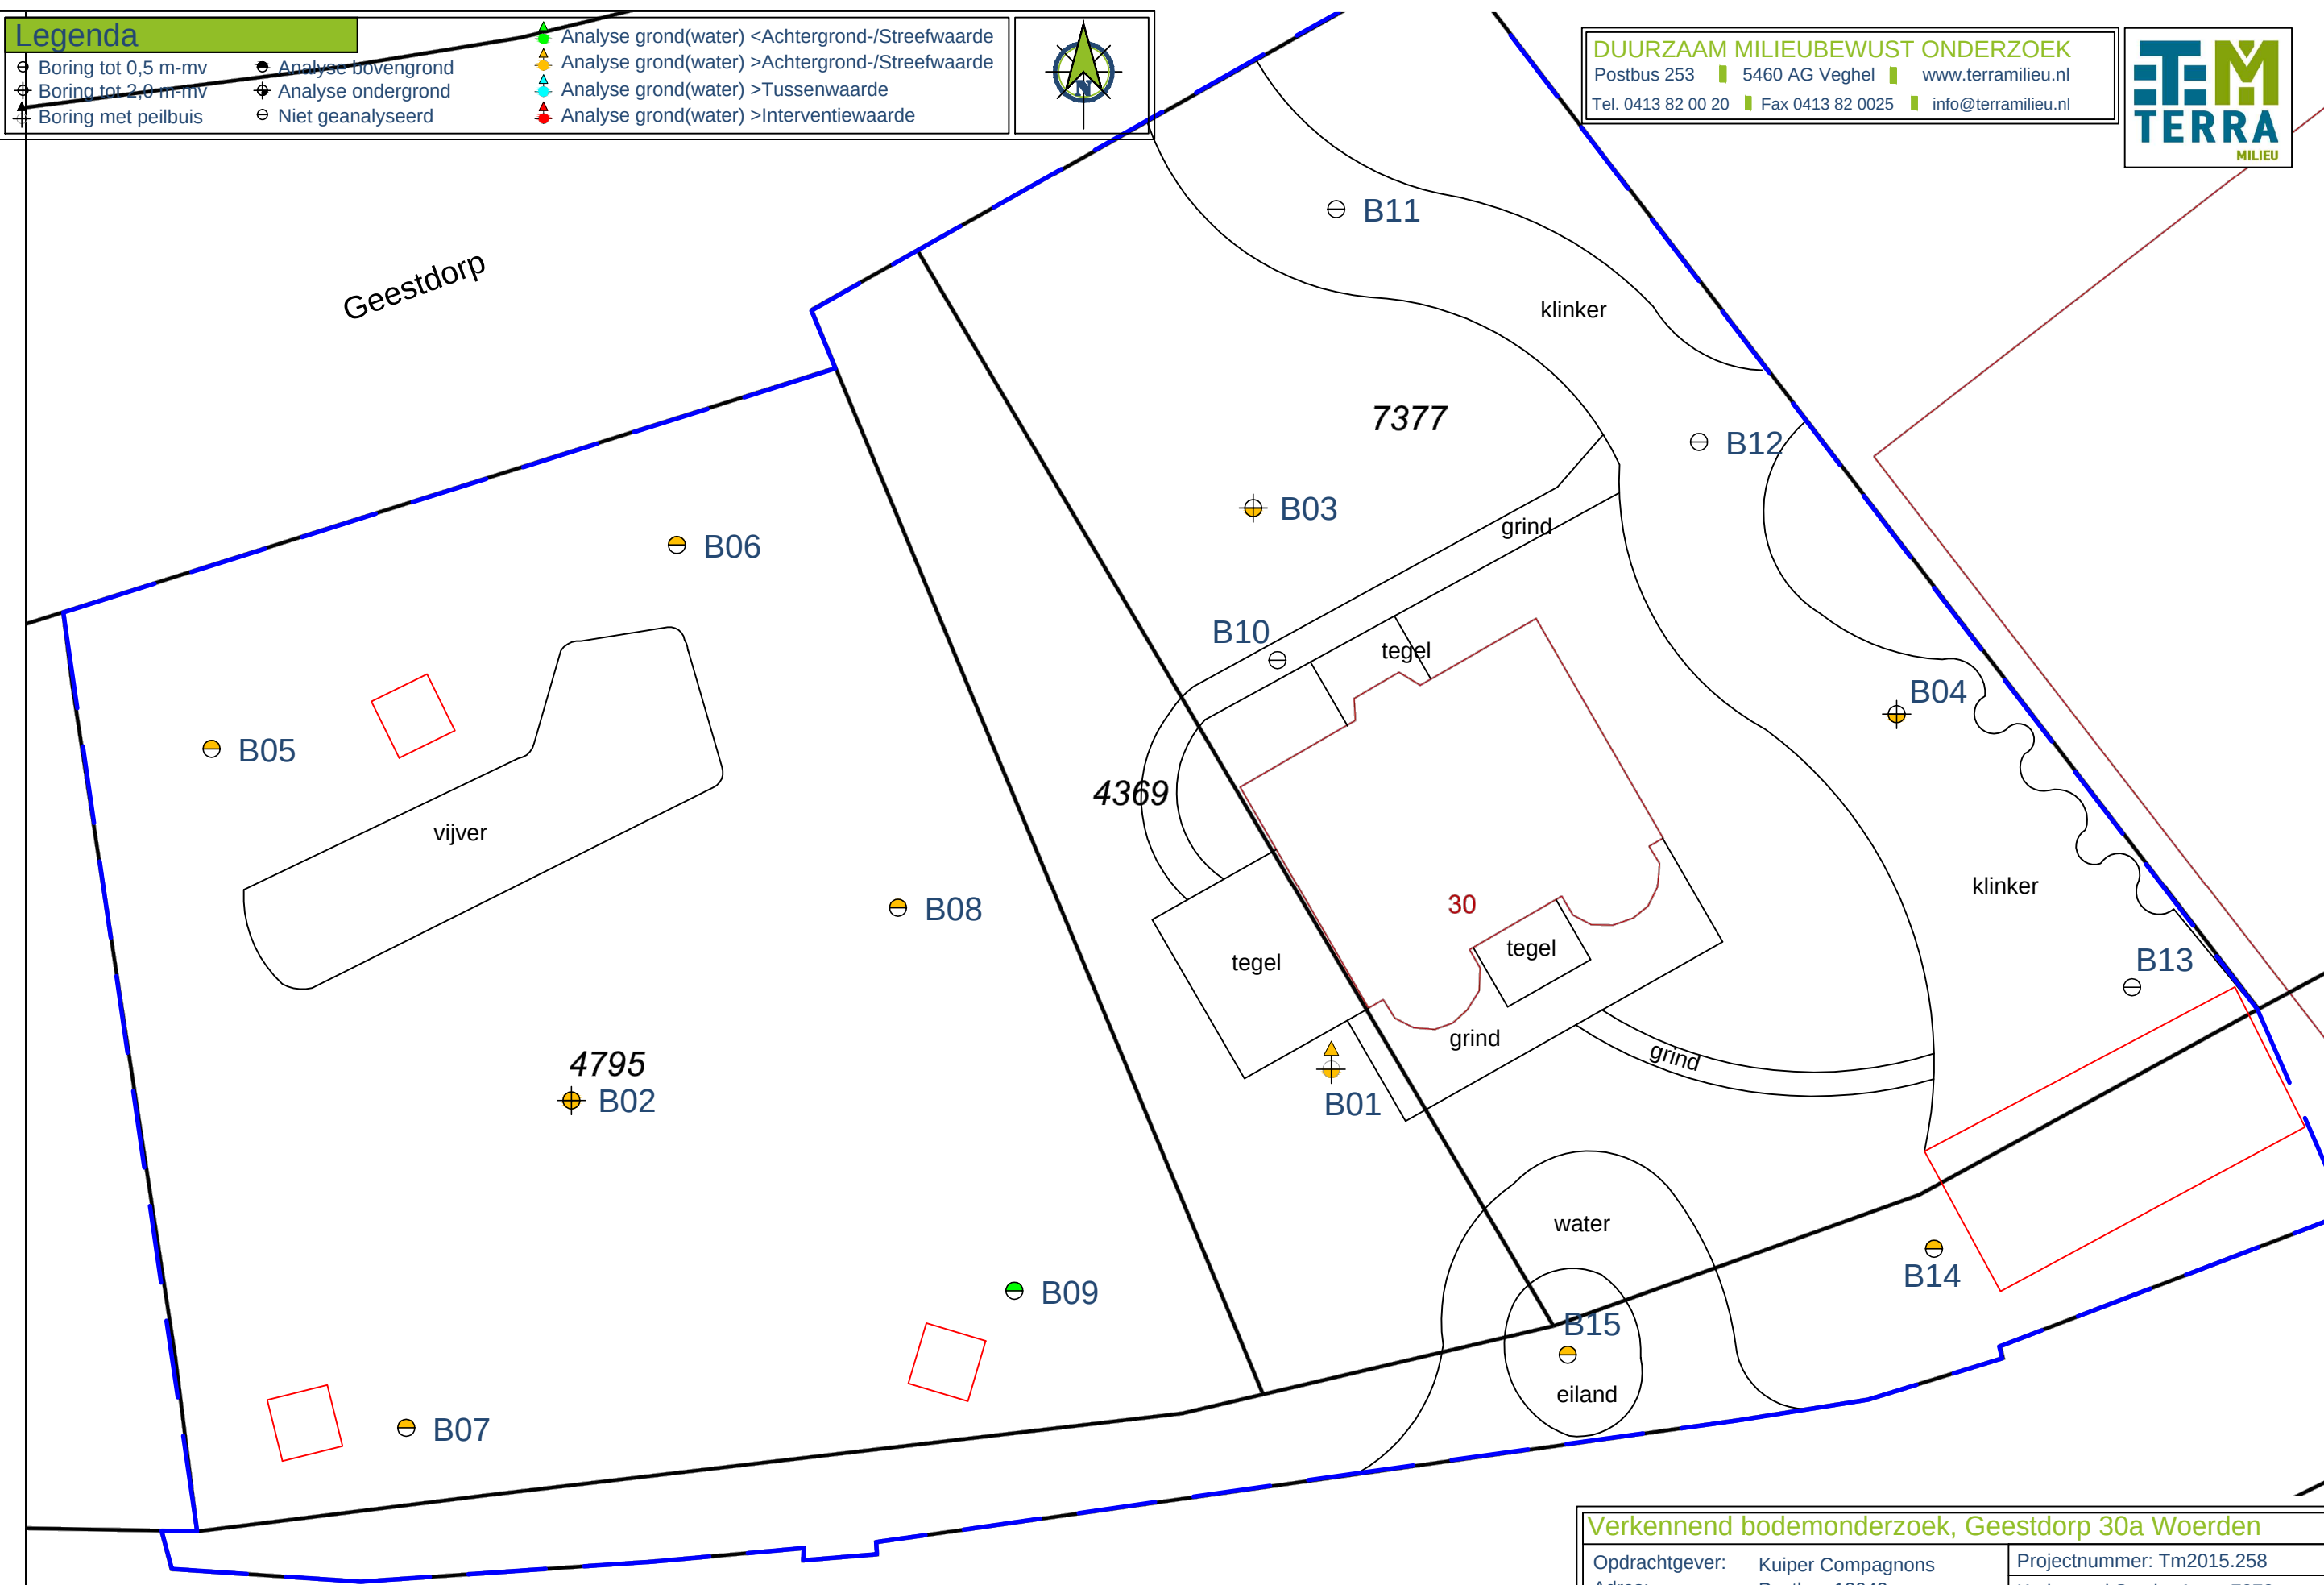
## **Bijlage 2.    Situatie uitgevoerd bodemonderzoek**

Locatie boringen + peilbuizen, alsmede bijzonderheden locatie

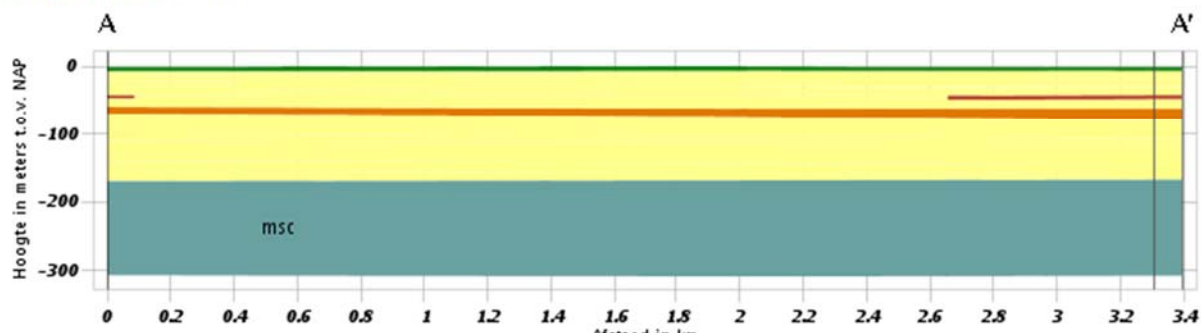
## Verticale Doorsnede REGIS II v2.1

*Bodemopbouw en geohydrologie:* De bodem ter plaatse van de onderzoekslocatie bestaat vermoedelijk uit zand en klei. Een verticale doorsnede REGIS II, v2.1 van de directe omgeving van de locatie is bijgevoegd. Voorgaande gegevens zijn verkregen door dinoloket te raadplegen.
