## **Verkennend bodem- en asbestonderzoek**

Voortuin Woerden

Klant: Gemeente Woerden

Referentie: BG2550TPRP1906071316

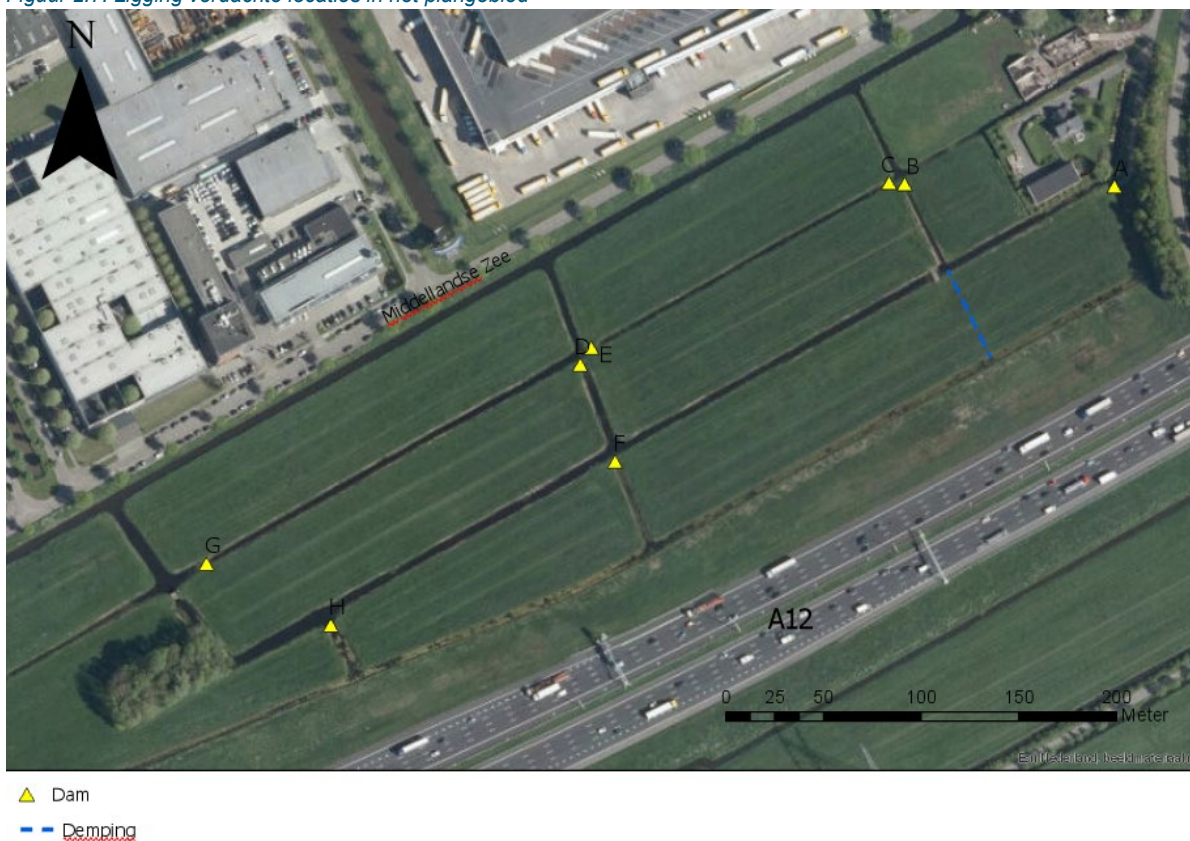
Figuur 2.7: Ligging verdachte locaties in het plangebied

Hieruit is naar voren gekomen dat zich in het plangebied verdachte deellocaties liggen zoals : enkele dammen en gedempte sloten. De dammen bestaan mogelijk uit afwijkend (puinhoudend) materiaal en de voormalige sloot is mogelijk gedempt met afwijkend materiaal. In figuur 2.7 zijn deze verdachte locaties op kaart weergegeven.

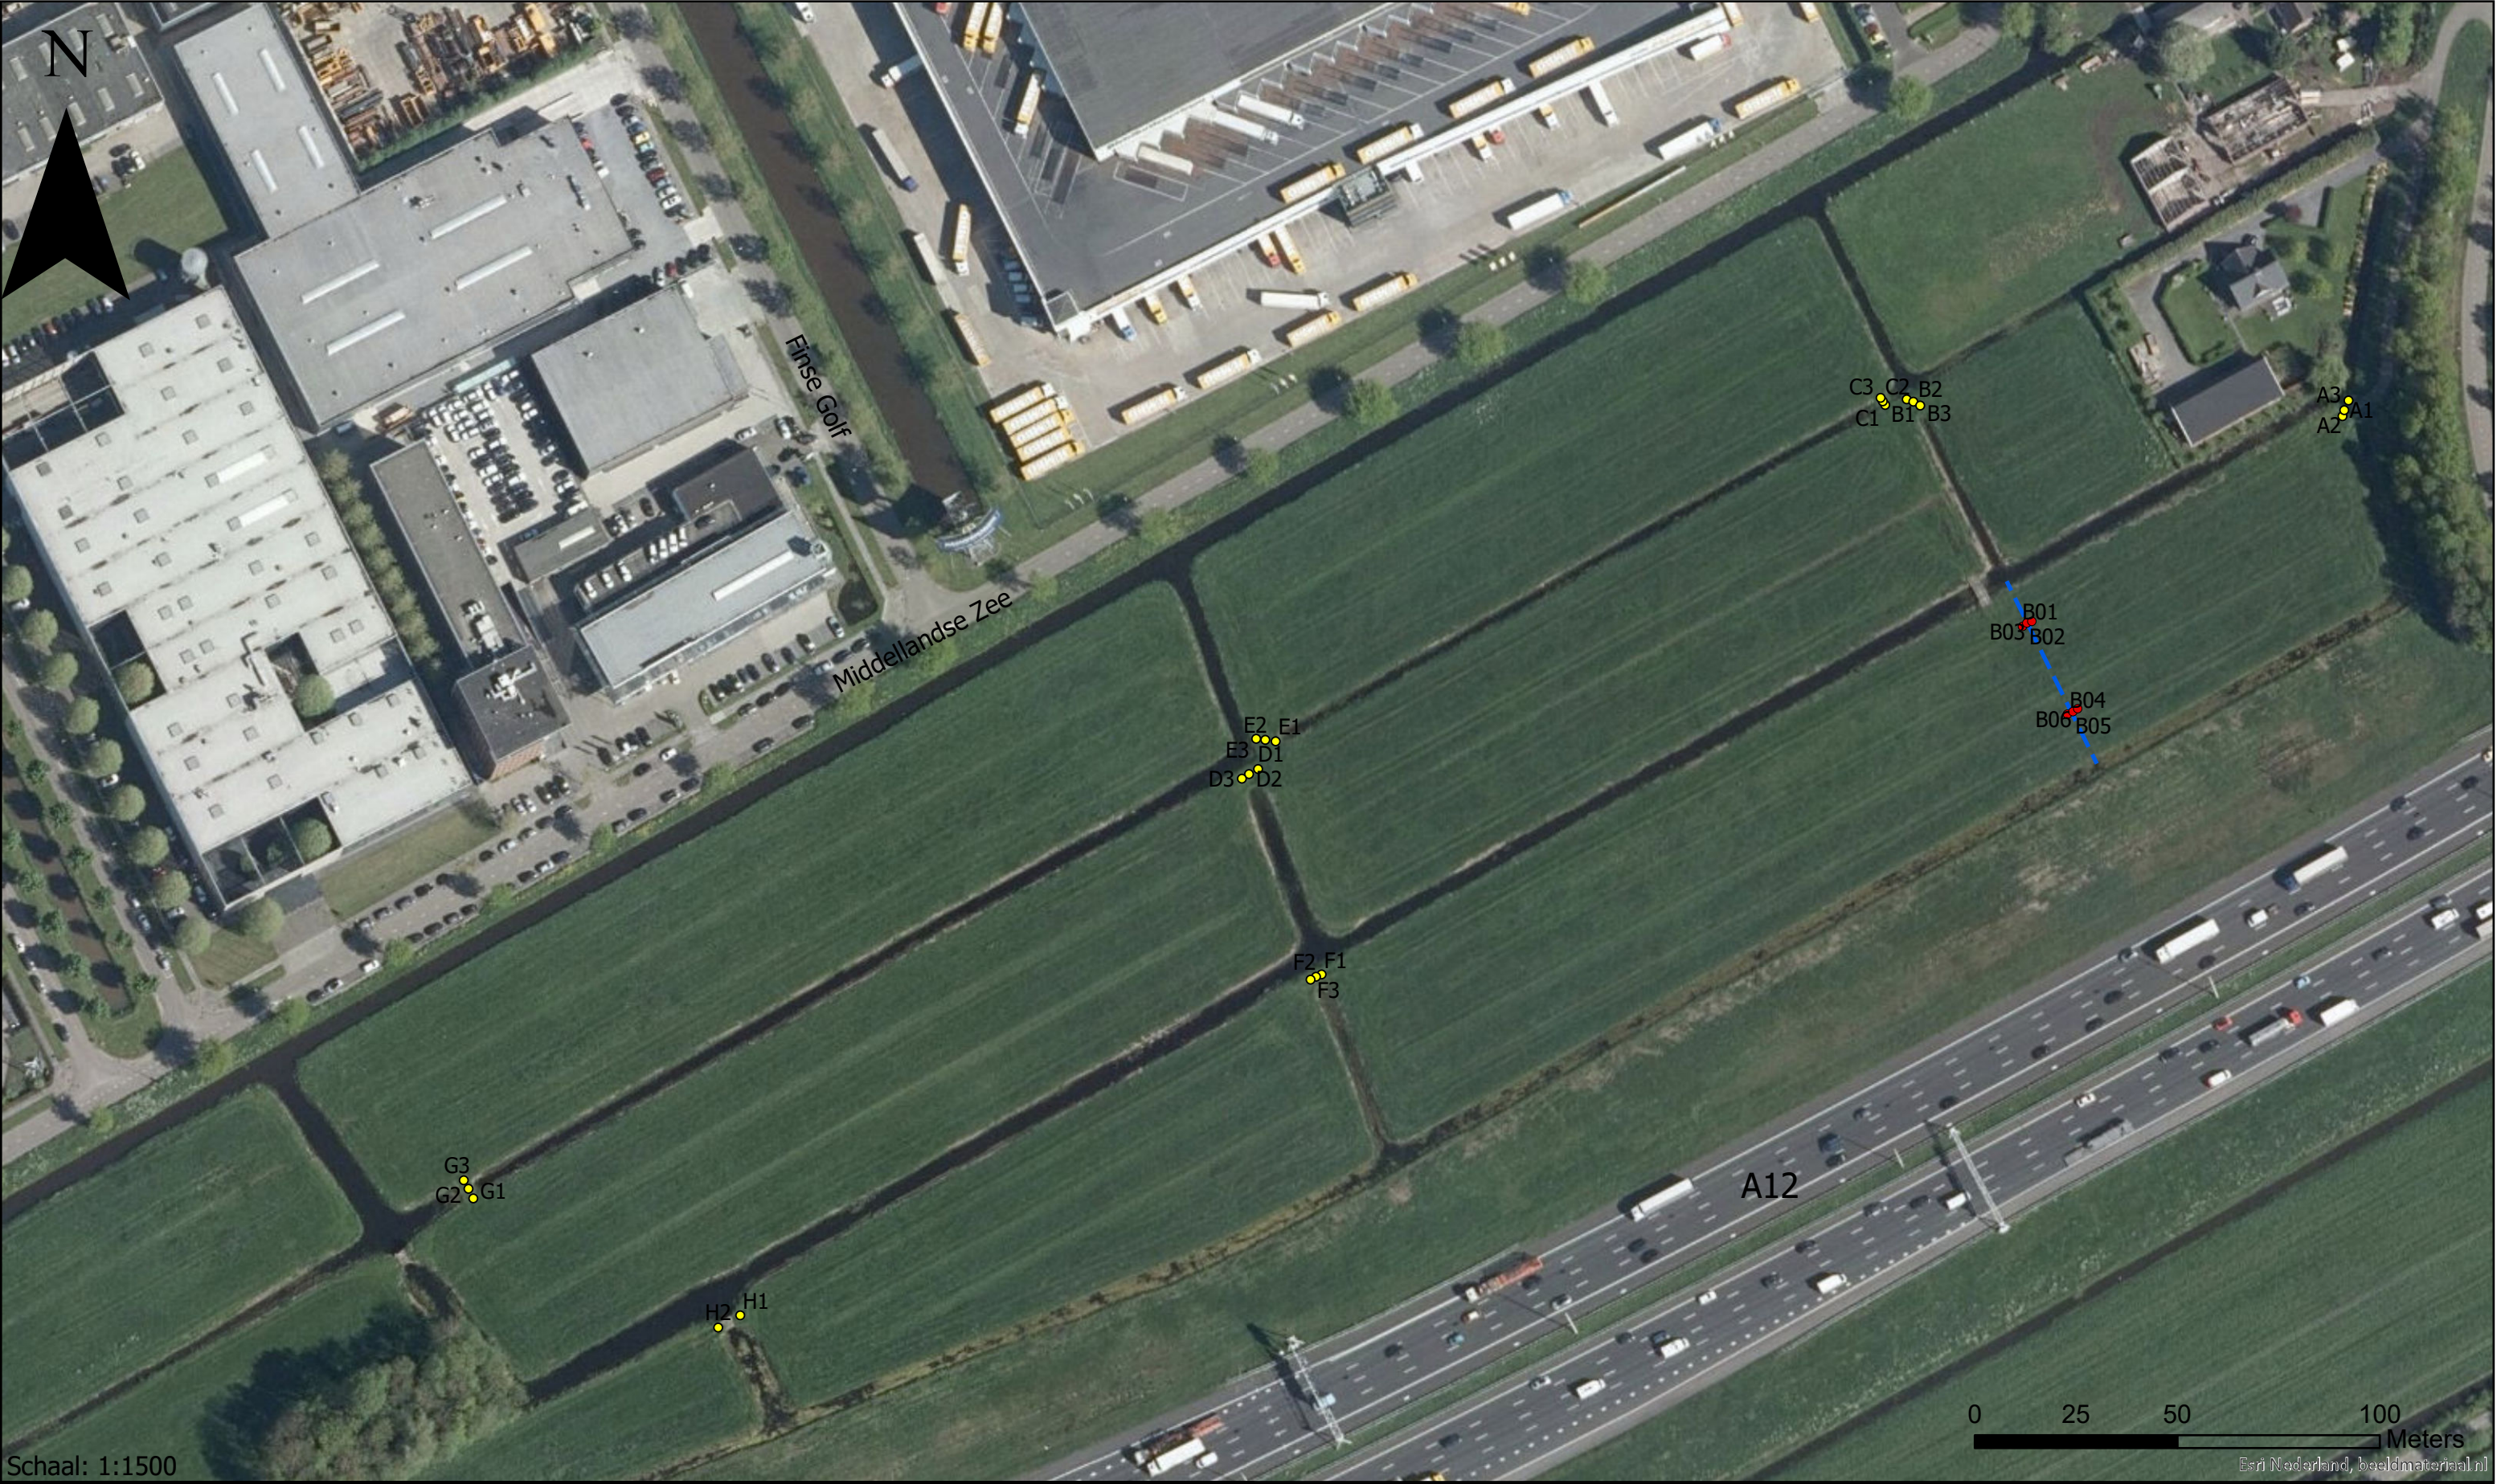
Titel: Boorlocaties Verkennend bodemonderzoek Voortuin Woerden

De veldwerkzaamheden voor het aanvullend bodemonderzoek hebben plaatsgevonden op 20 maart 2019. In bijlage 5 is de tekening opgenomen waarop de positie van de boringen/gaten is aangegeven. Hier zijn de boringen B01 t/m B06 geplaatst op het tracé van de gedempte sloot. De overige boringen (A t/m H) zijn geplaatst ter plaatse van de dammen.
