**Eindrapport nader bodemonderzoek (fase 2)**  
**Polderweg 27a te 's-Heer Abtskerke**

Project 23140025  
9 september 2014

**Opdrachtgever:** De heer J. Toes  
Polderweg 29  
4444 NA 'S-HEER ABTSKERKE

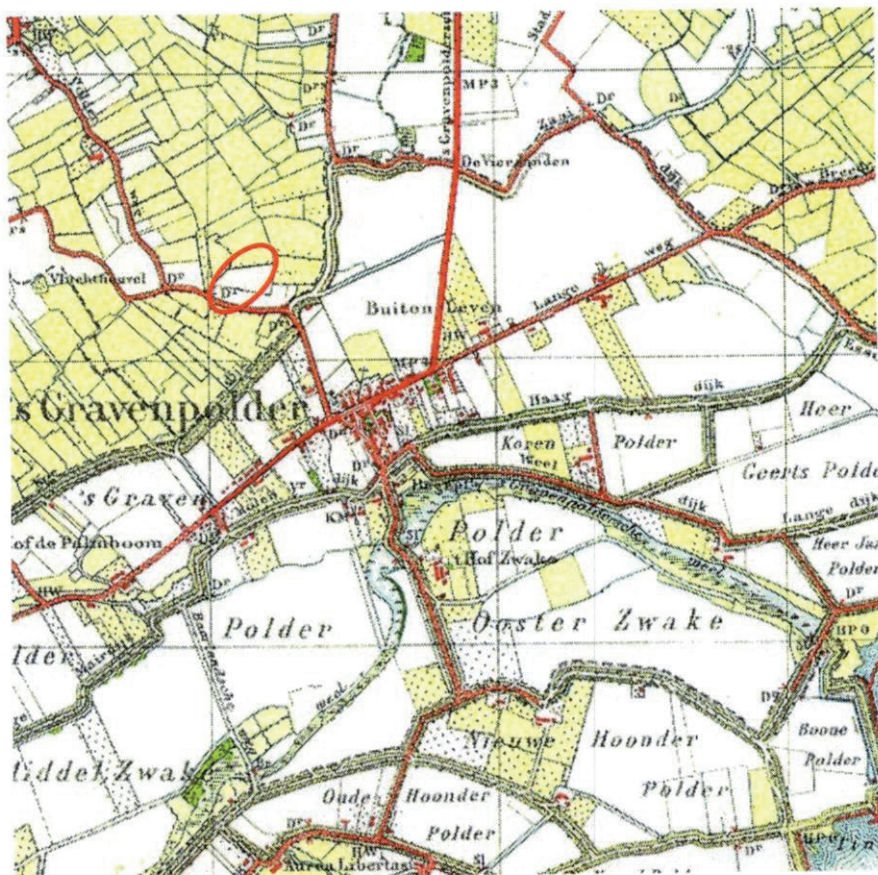
## HISTORISCHE KAART CIRCA 1910

Uit historische kaarten kan worden opgemaakt dat de locatie omstreeks 1910 een agrarische functie vervulde en in 1960 reeds een bedrijfsbestemming vervulde en in gebruik was als spoorwegemplacement (bijlage 6).

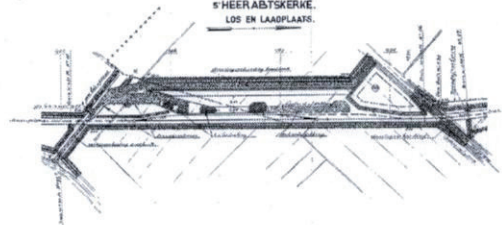
5 GRAVENPOLDER.  
HALTE.

De locaties hebben een bedrijfsmatige bestemming. De locaties maken deel uit van een voormalig spoorwegemplacement van station 's-Gravenpolder - 's-Heer-Abtskerke. Het station maakte deel uit van de lijn Goes-Hoedekenskerke-Goes van de Spoorweg-Maatschappij Zuid-Beveland. De spoorlijn en het station zijn in gebruik genomen in 1927. De huidige loodsen zijn gebouwd en in gebruik genomen tussen 1930 en 1940. Het passagier vervoer op de lijn is definitief opgeheven in 1947. Het goederenvervoer is opgeheven in 1971. Vanaf 1972 is de lijn in gebruik als museumspoorlijn van de Stoomtrein Goes-Borsele (SGB). Op de originele bestekstekening uit de jaren '20, van de maatschappij tot exploitatie van staatsspoorwegen, is te zien dat in het verleden tussen het bestaande spoor en de te onderzoeken locaties nog een 3e spoor heeft gelopen. De bestekstekening is opgenomen in bijlage 6.
