## VERKENNEND BODEMONDERZOEK

**Schuitweg 18 (gedeeltelijk)  
en  
Schuitweg ong., kadastraal perceel AG 1655 (gedeeltelijk)  
's-Gravenpolder**

Projectnummer: 15MDL183.10  
Status rapport: definitief  
Datum: 11 september 2015

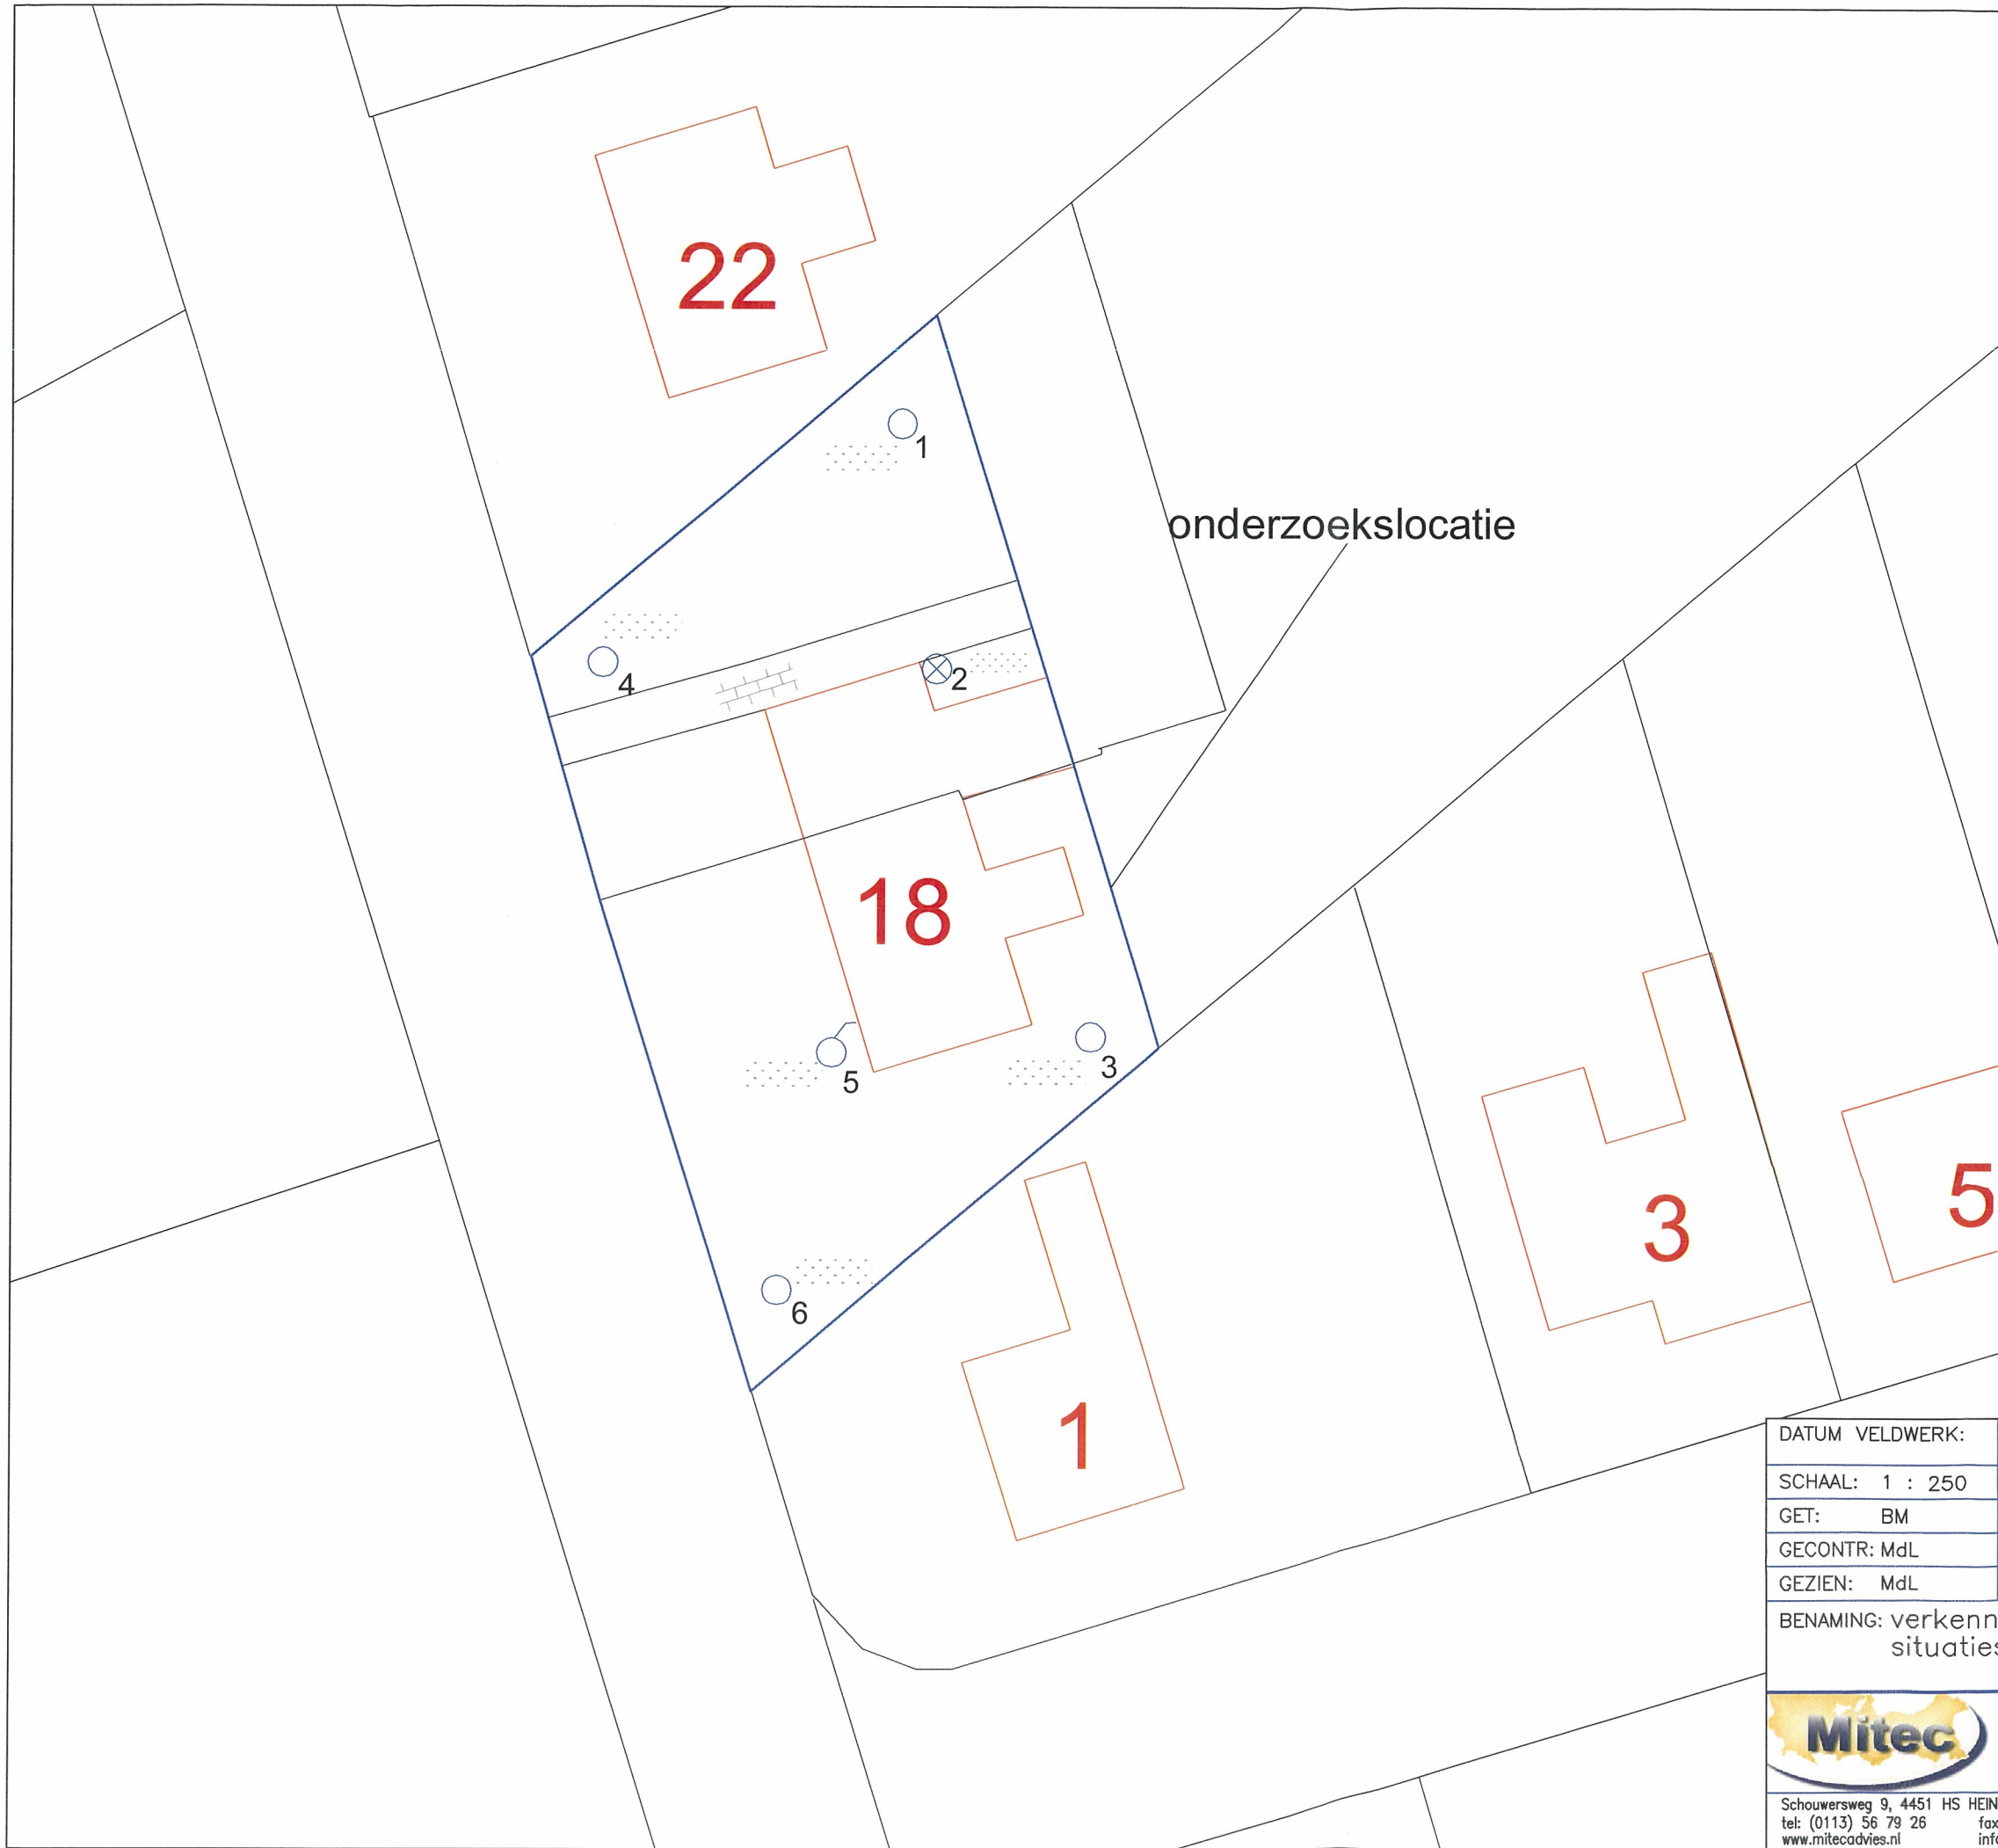
Situatieschets met boringen en peilbuis

Voor het onderzoeksprogramma zijn de richtlijnen van de Nederlandse Norm 5740 als uitgangspunt gehanteerd. Het bodemonderzoek heeft betrekking op het terrein zoals dat in bijlage 2 is weergegeven.

De situering van de boorplaatsen en de peilbuis is aangegeven in bijlage 2.

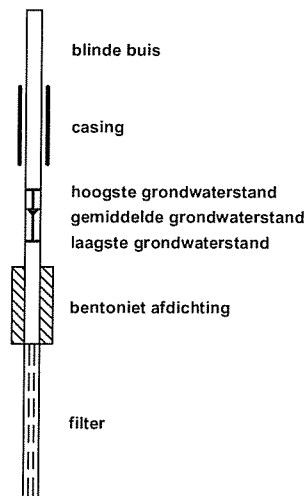
### peilbuis

| Monstercode | Peilbuisnummer | Filterstelling<br>(m-mv) | Analysepakket |
|---|---|---|---|
| 001 | Pb 5 | 1,50-2,50 | NEN grondwater |
