# Akoestisch onderzoek nieuw dorpshart te Nieuwdorp

Opdrachtgever: Rothuizen Architecten en  
Adviseurs B.V.  
Postbus 29  
4330 AA MIDDELBURG

Greten Raadgevende Ingenieurs BV

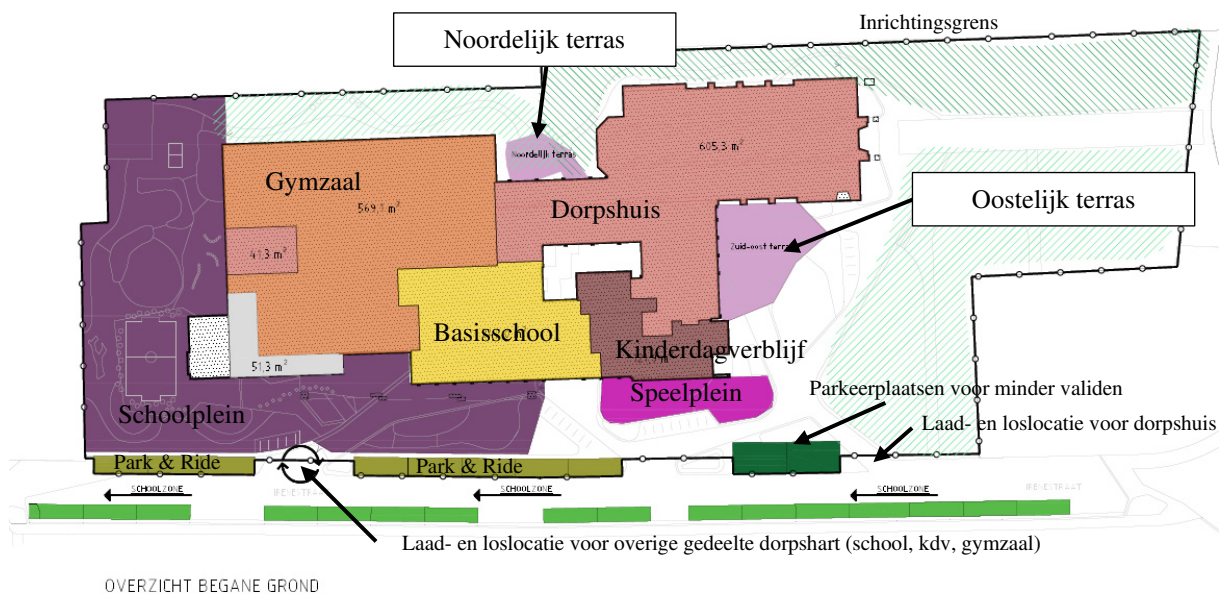
**Figuur 3.2: Nieuwe situatie dorpshart begane grond**

Onderstaande figuren 3.2 en 3.3 geven de nieuwe situatie van het te realiseren dorpshart op de begane grond en de 1<sup>e</sup> verdieping weer. De nieuwe situatie wordt in dit onderzoek de uitgangssituatie genoemd.

In figuur 3.2 is de inrichtingsgrens weergegeven (doorgetrokken lijn met bolletjes). In de Prinses Irenestraat zullen 8 zogenaamde “park & ride” parkeerplaatsen gerealiseerd worden binnen de inrichtingsgrenzen. Tijdens schooltijden zullen deze plaatsen voornamelijk gebruikt worden om kinderen af te zetten of op te halen. Buiten schooltijden fungeren deze plekken als reguliere parkeerplaatsen. Daarnaast zullen twee parkeerplekken voor minder valide mensen binnen de inrichtingsgrenzen gerealiseerd worden in de Prinses Irenestraat.

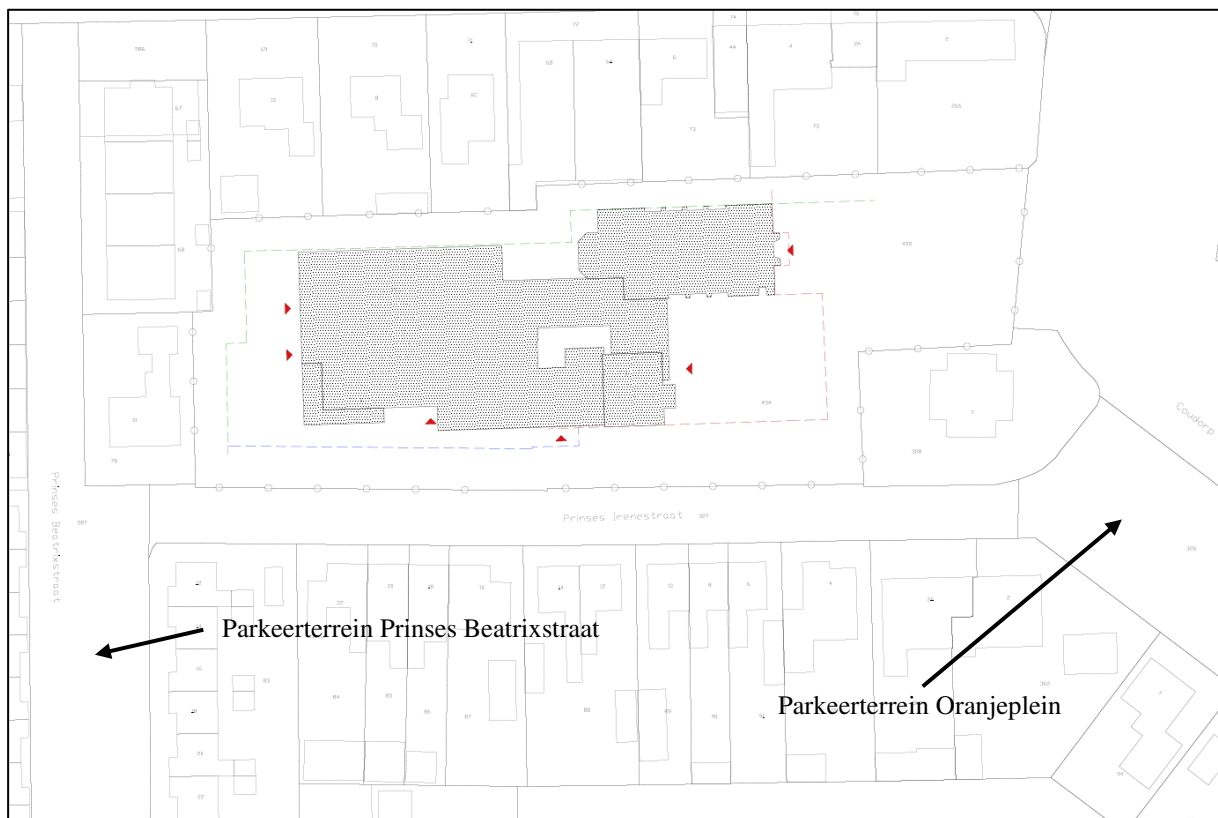
**Figuur 3.4: Locaties openbare parkeerterreinen**

De overige parkeerbehoefte van het dorpshart zal voornamelijk plaatsvinden buiten de inrichtingsgrenzen op openbare parkeerterreinen, gelegen op het Oranjeplein en in de Prinses Beatrixstraat. De externe geluidbelasting op de omgeving vanwege de voertuigen die rijden op de openbare parkeerterreinen maakt geen onderdeel uit van de directe geluidhinder vanwege de gehele inrichting (het dorpshart). De externe equivalente geluidbelasting op de openbare parkeerterreinen, te weten het rijden van voertuigen door bezoekers voor het dorpshart, wordt in dit onderzoek aangemerkt als indirecte geluidhinder. Figuur 3.4 geeft de locaties van de beschreven openbare parkeerterreinen weer.

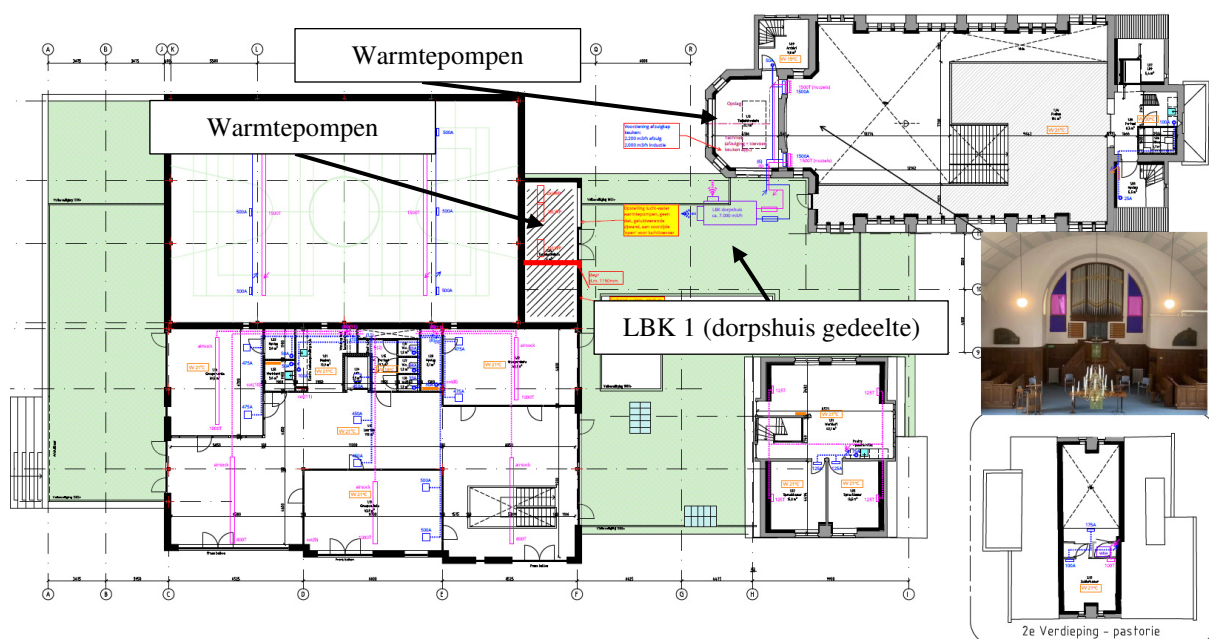
**Figuur 3.5: Plattegrond verdieping met locaties buiten opgestelde gebouwinstallaties**

Het dorpshart zal voorzien worden van een aantal akoestisch relevante gebouwinstallaties. In overleg met de opdrachtgever en de installatieadviseur wordt in dit akoestisch onderzoek uitgegaan van het gebruik van een keukenafzuiging, twee luchtbehandelingsinstallaties (LBK 1 en LBK 2) en zes warmtepompen. De figuren 3.5 en 3.6 geven indicatief de locaties weer van de genoemde gebouwinstallaties.

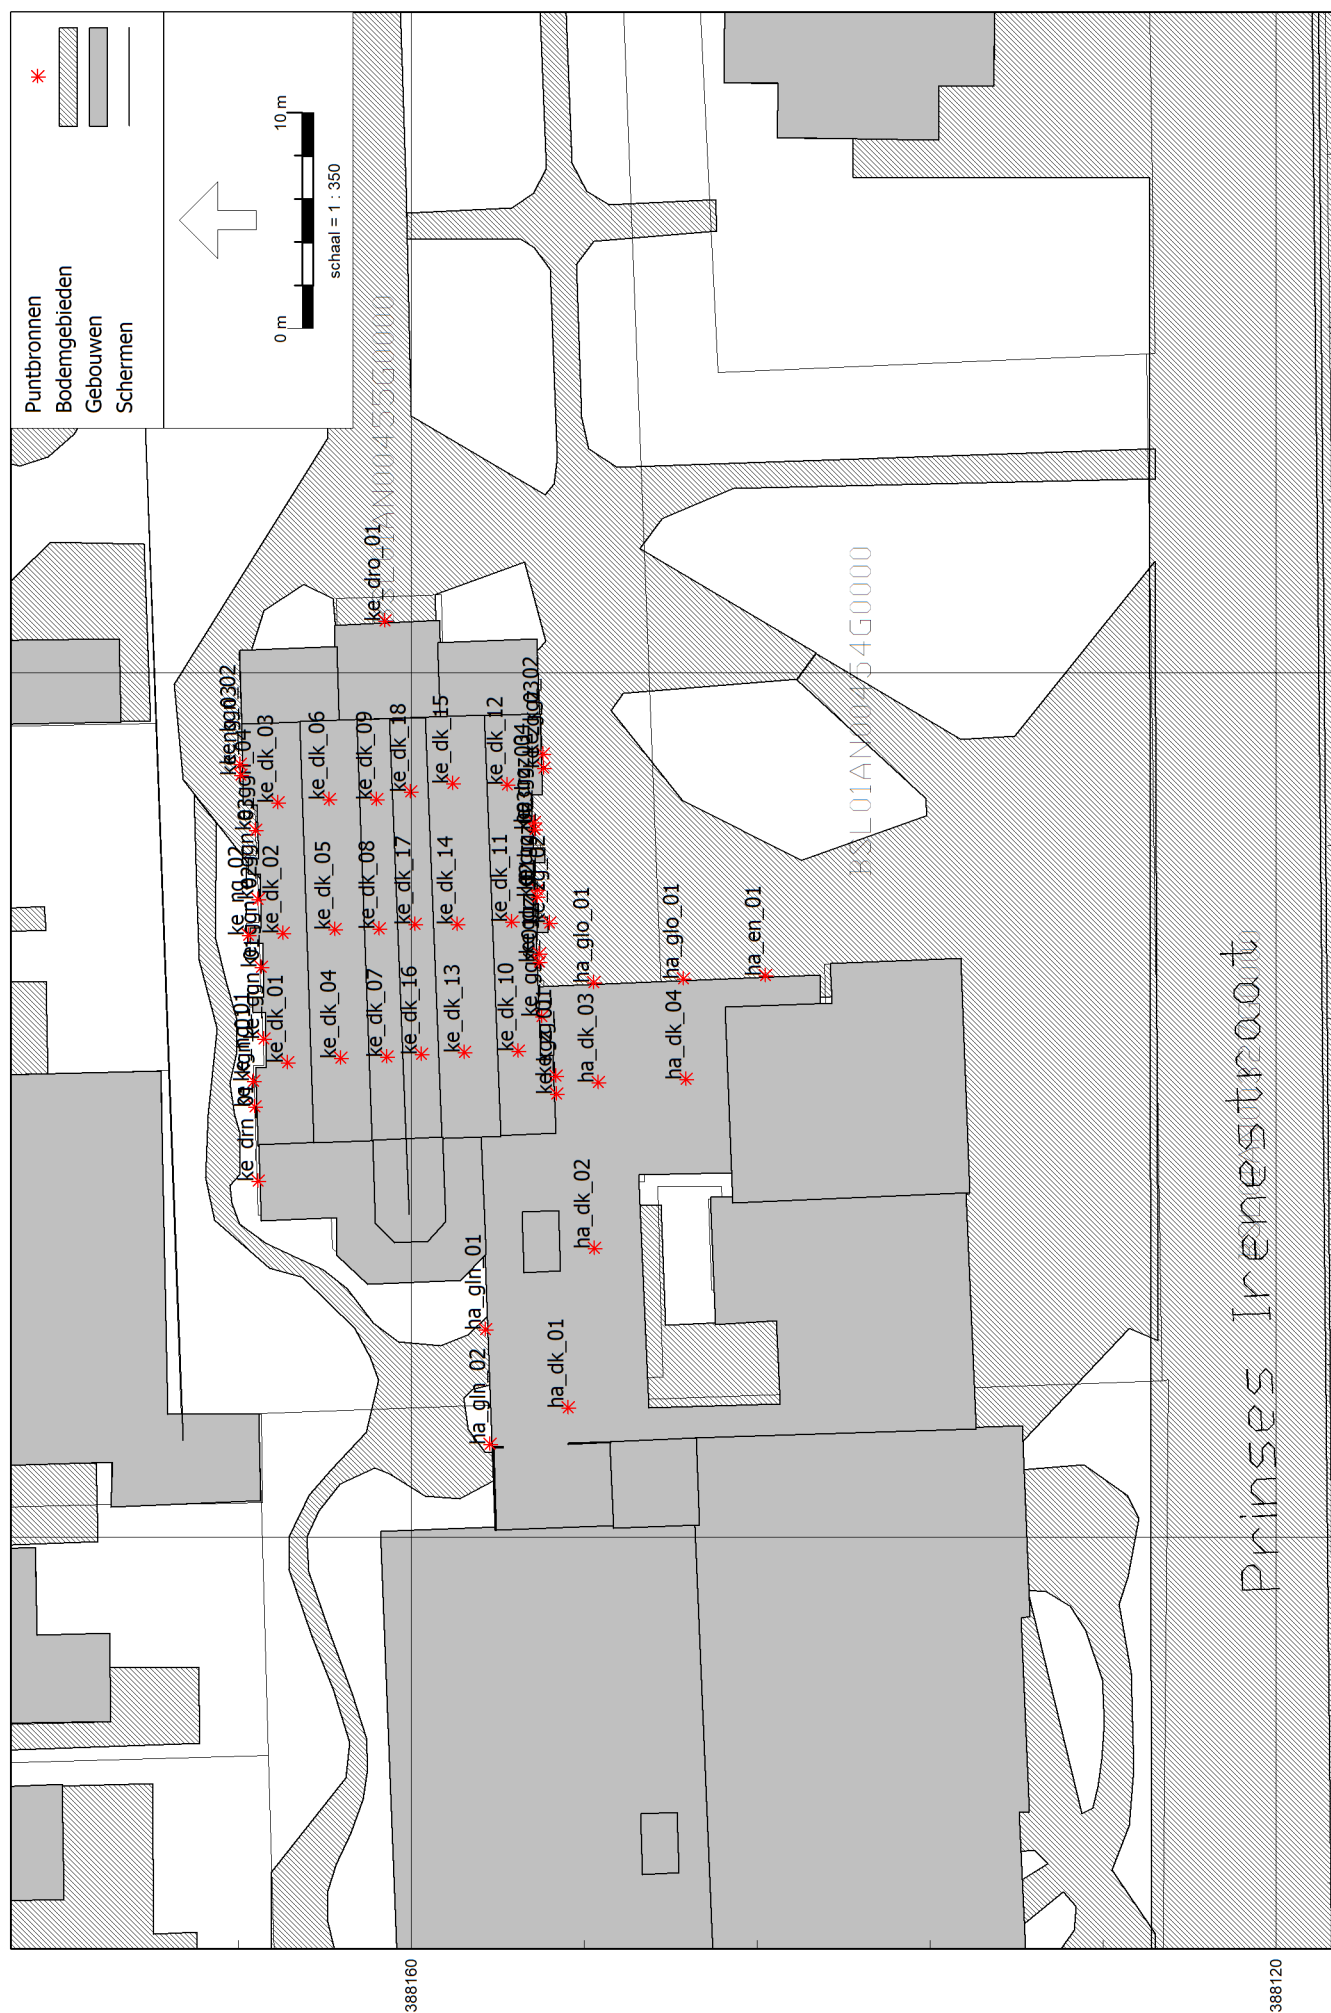
**Figuur 2 - Equivalente geluidbronnen dorpshuis gedeelte geluiduitstraling gebouwen**

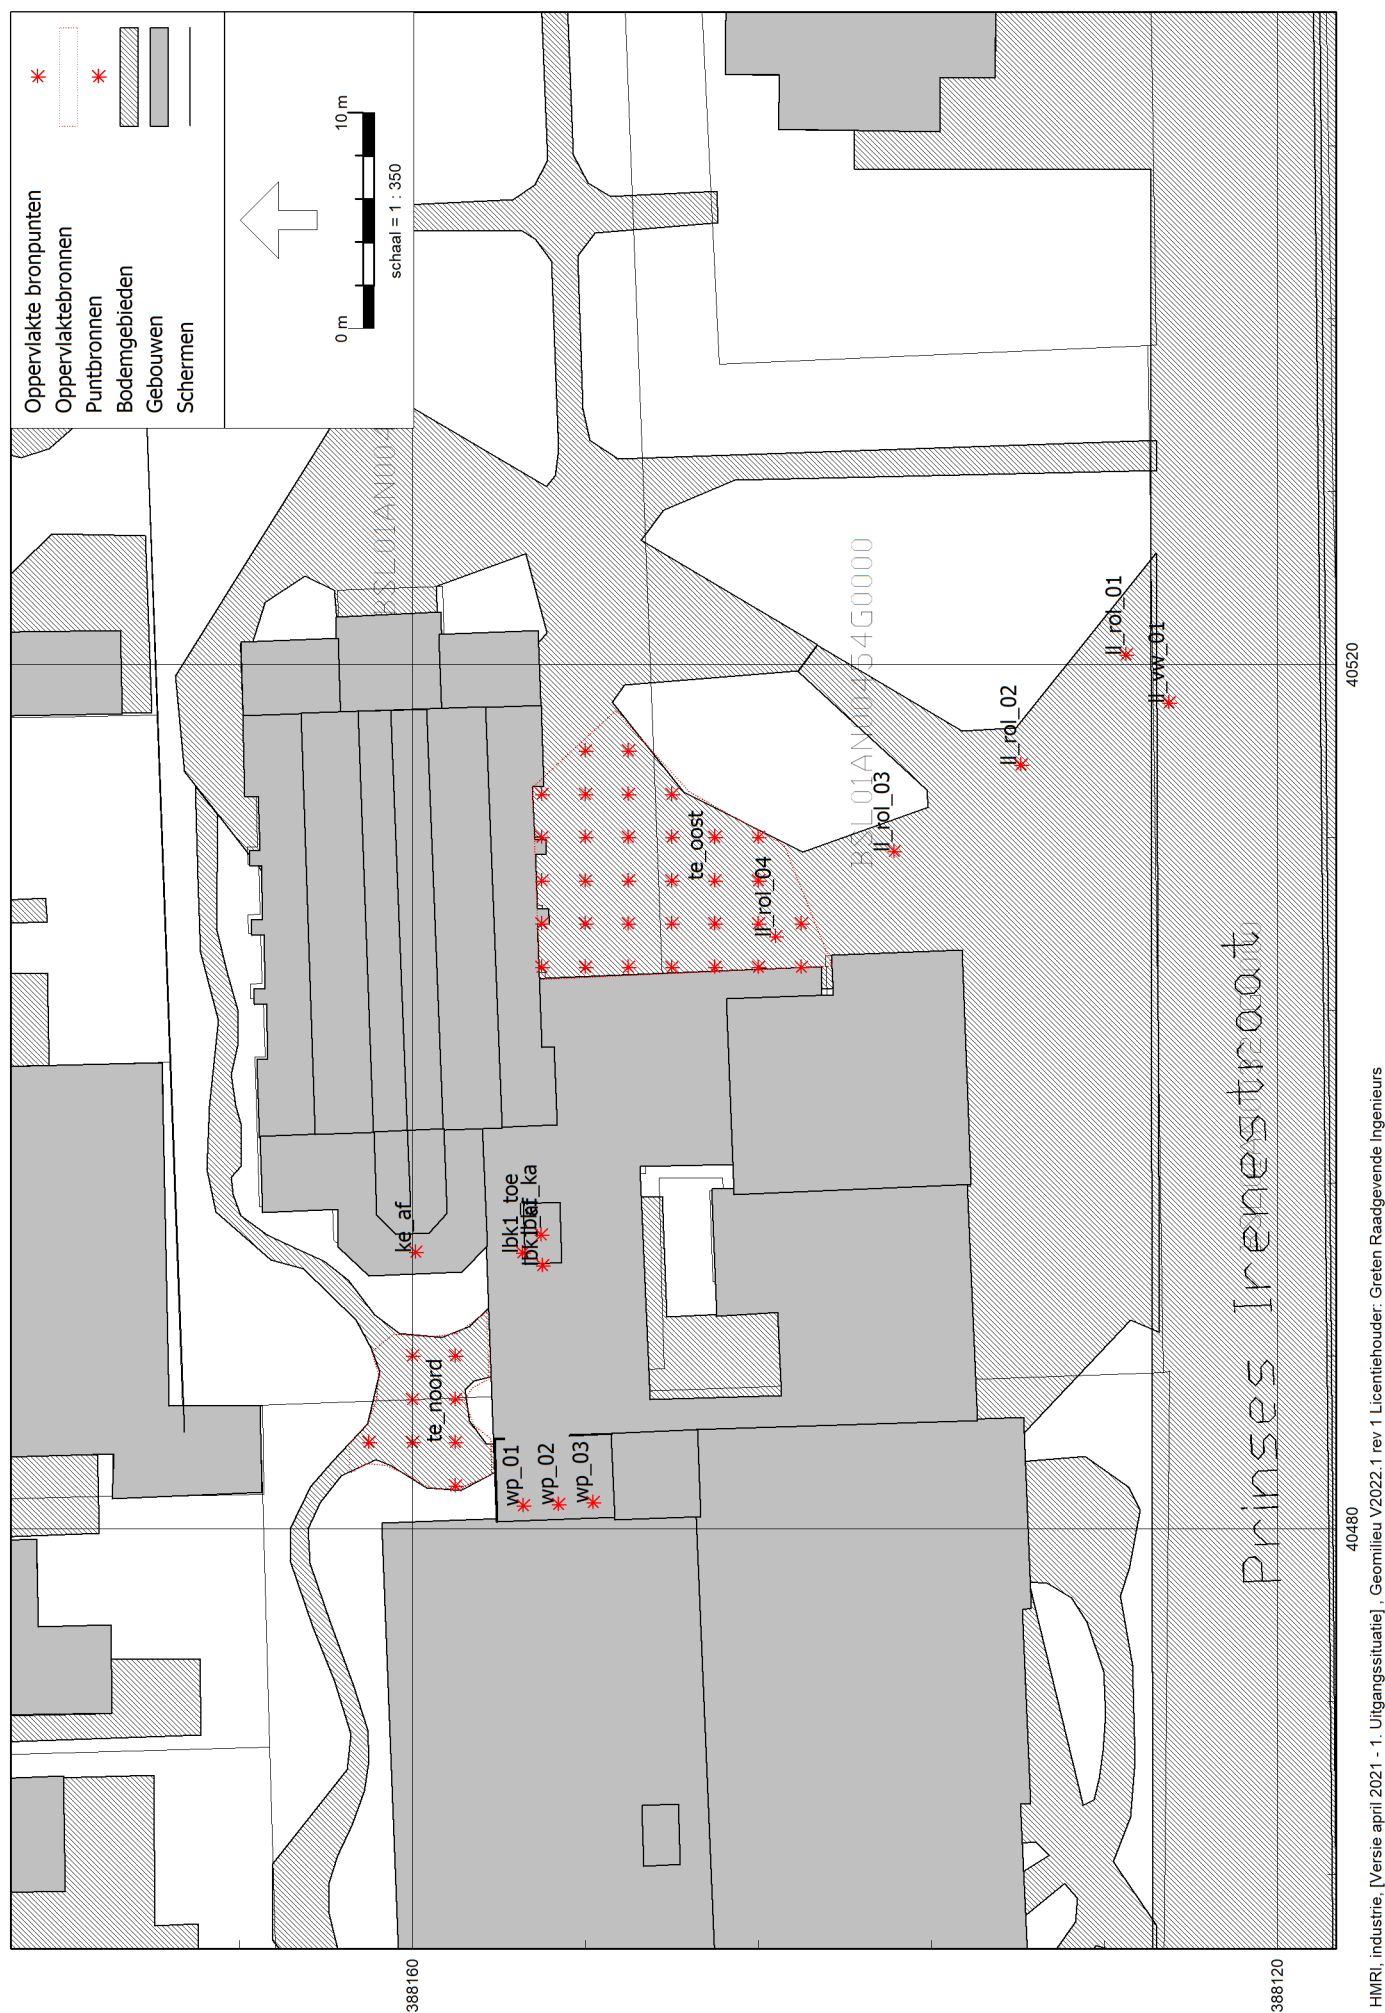
Figuur 3 - Equivalente geluidbronnen dorpshuis gedeelte terras, installaties en laden en lossen

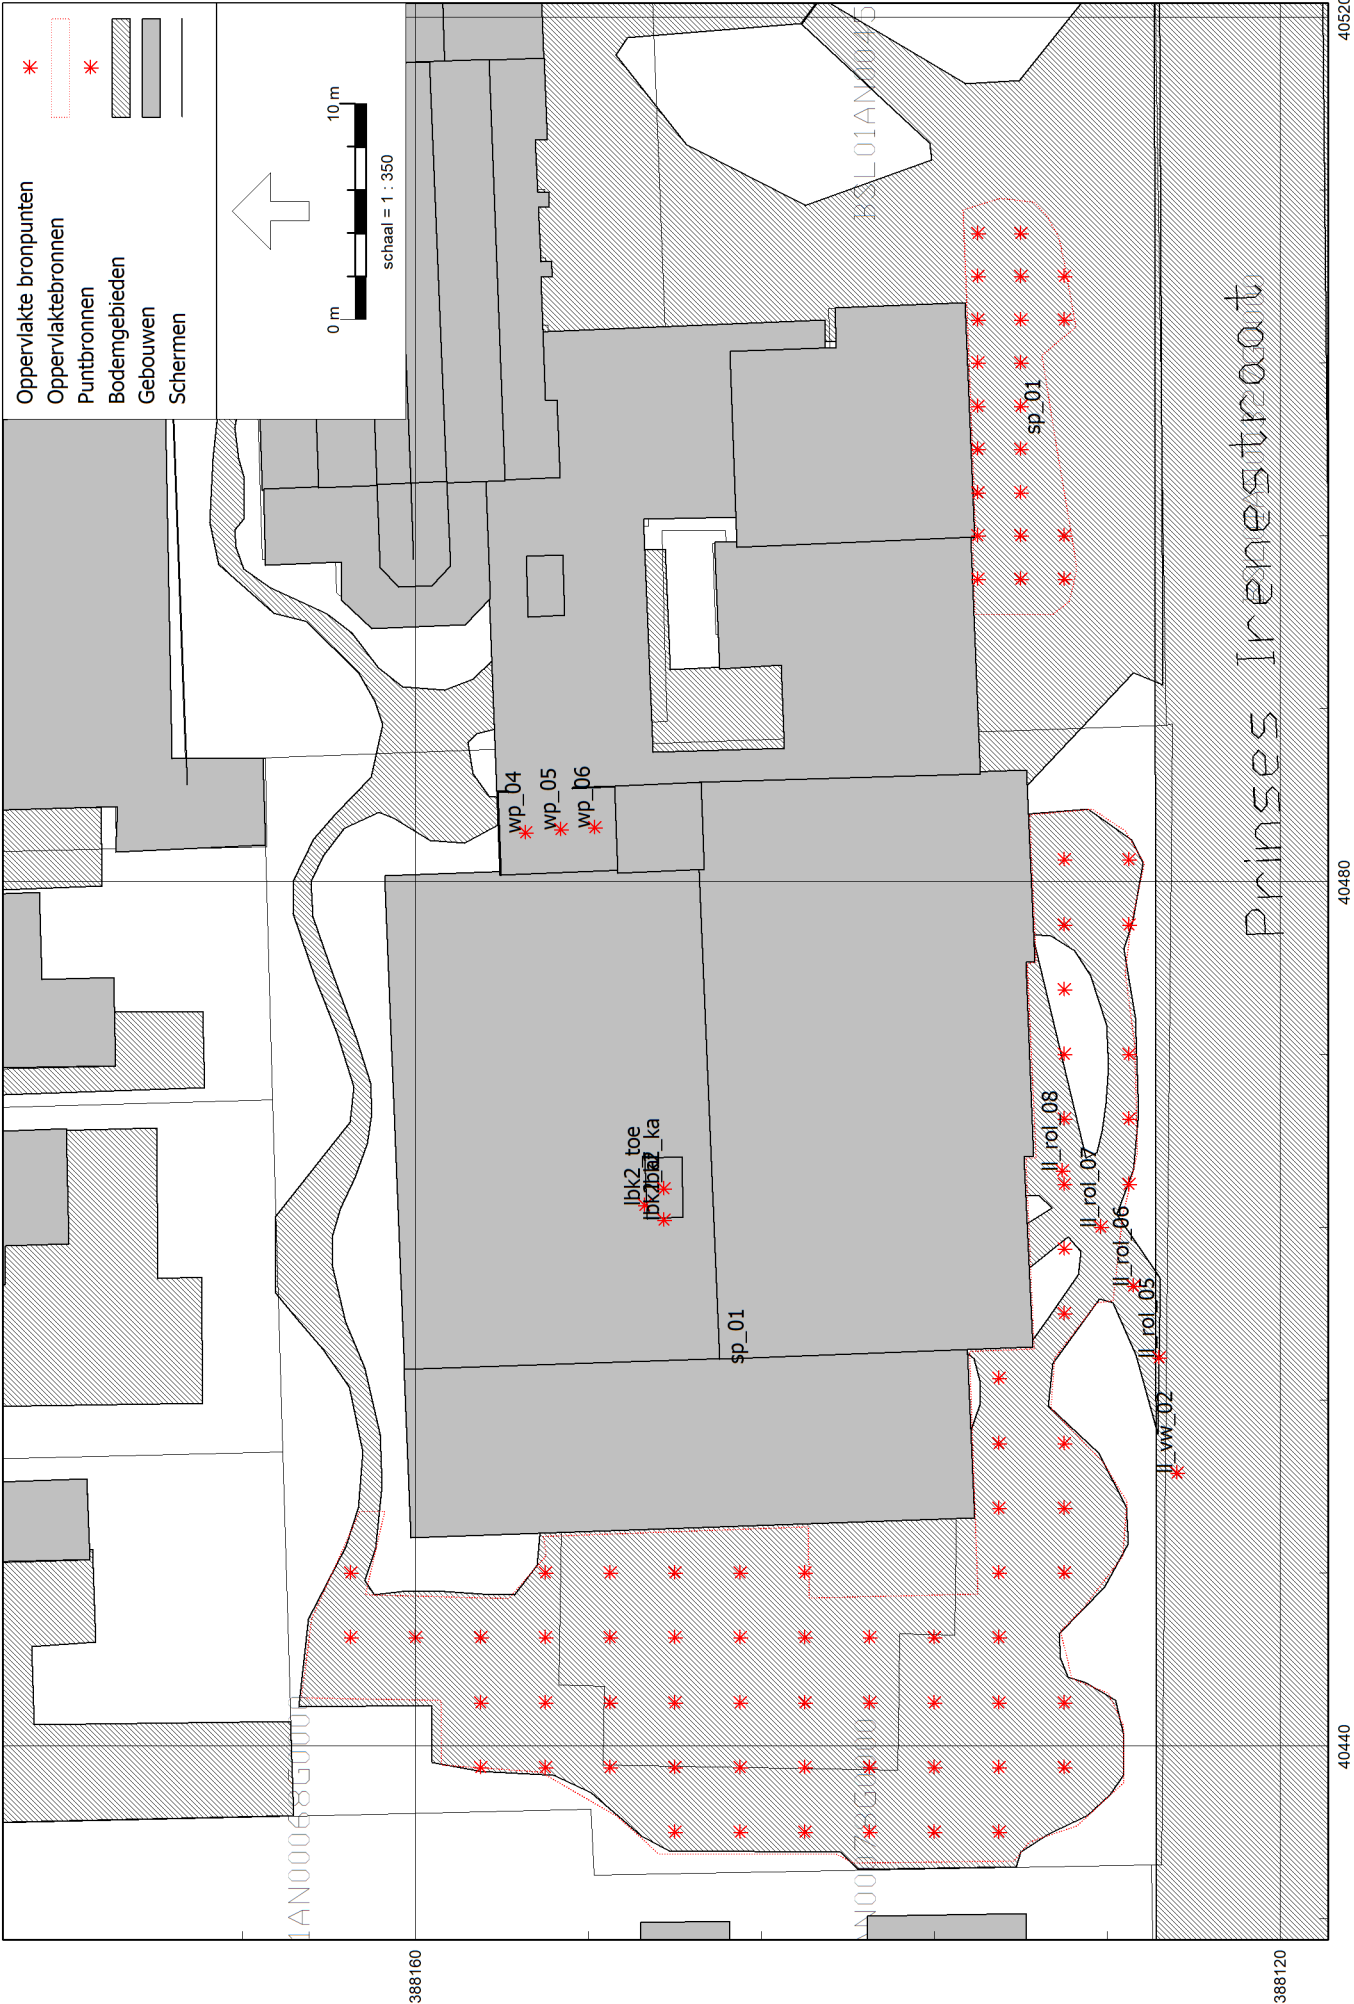
Figuur 4 - Equivalente geluidbronnen overig gedeelte dorpshart: stengeluid pleinen, installaties en laden en lossen
