# BOERDERIJ 'KLEIN FRANKRIJK' TE GOES

bijlage 2: ruimtelijke ingrepen in erf - 7 juni 2024

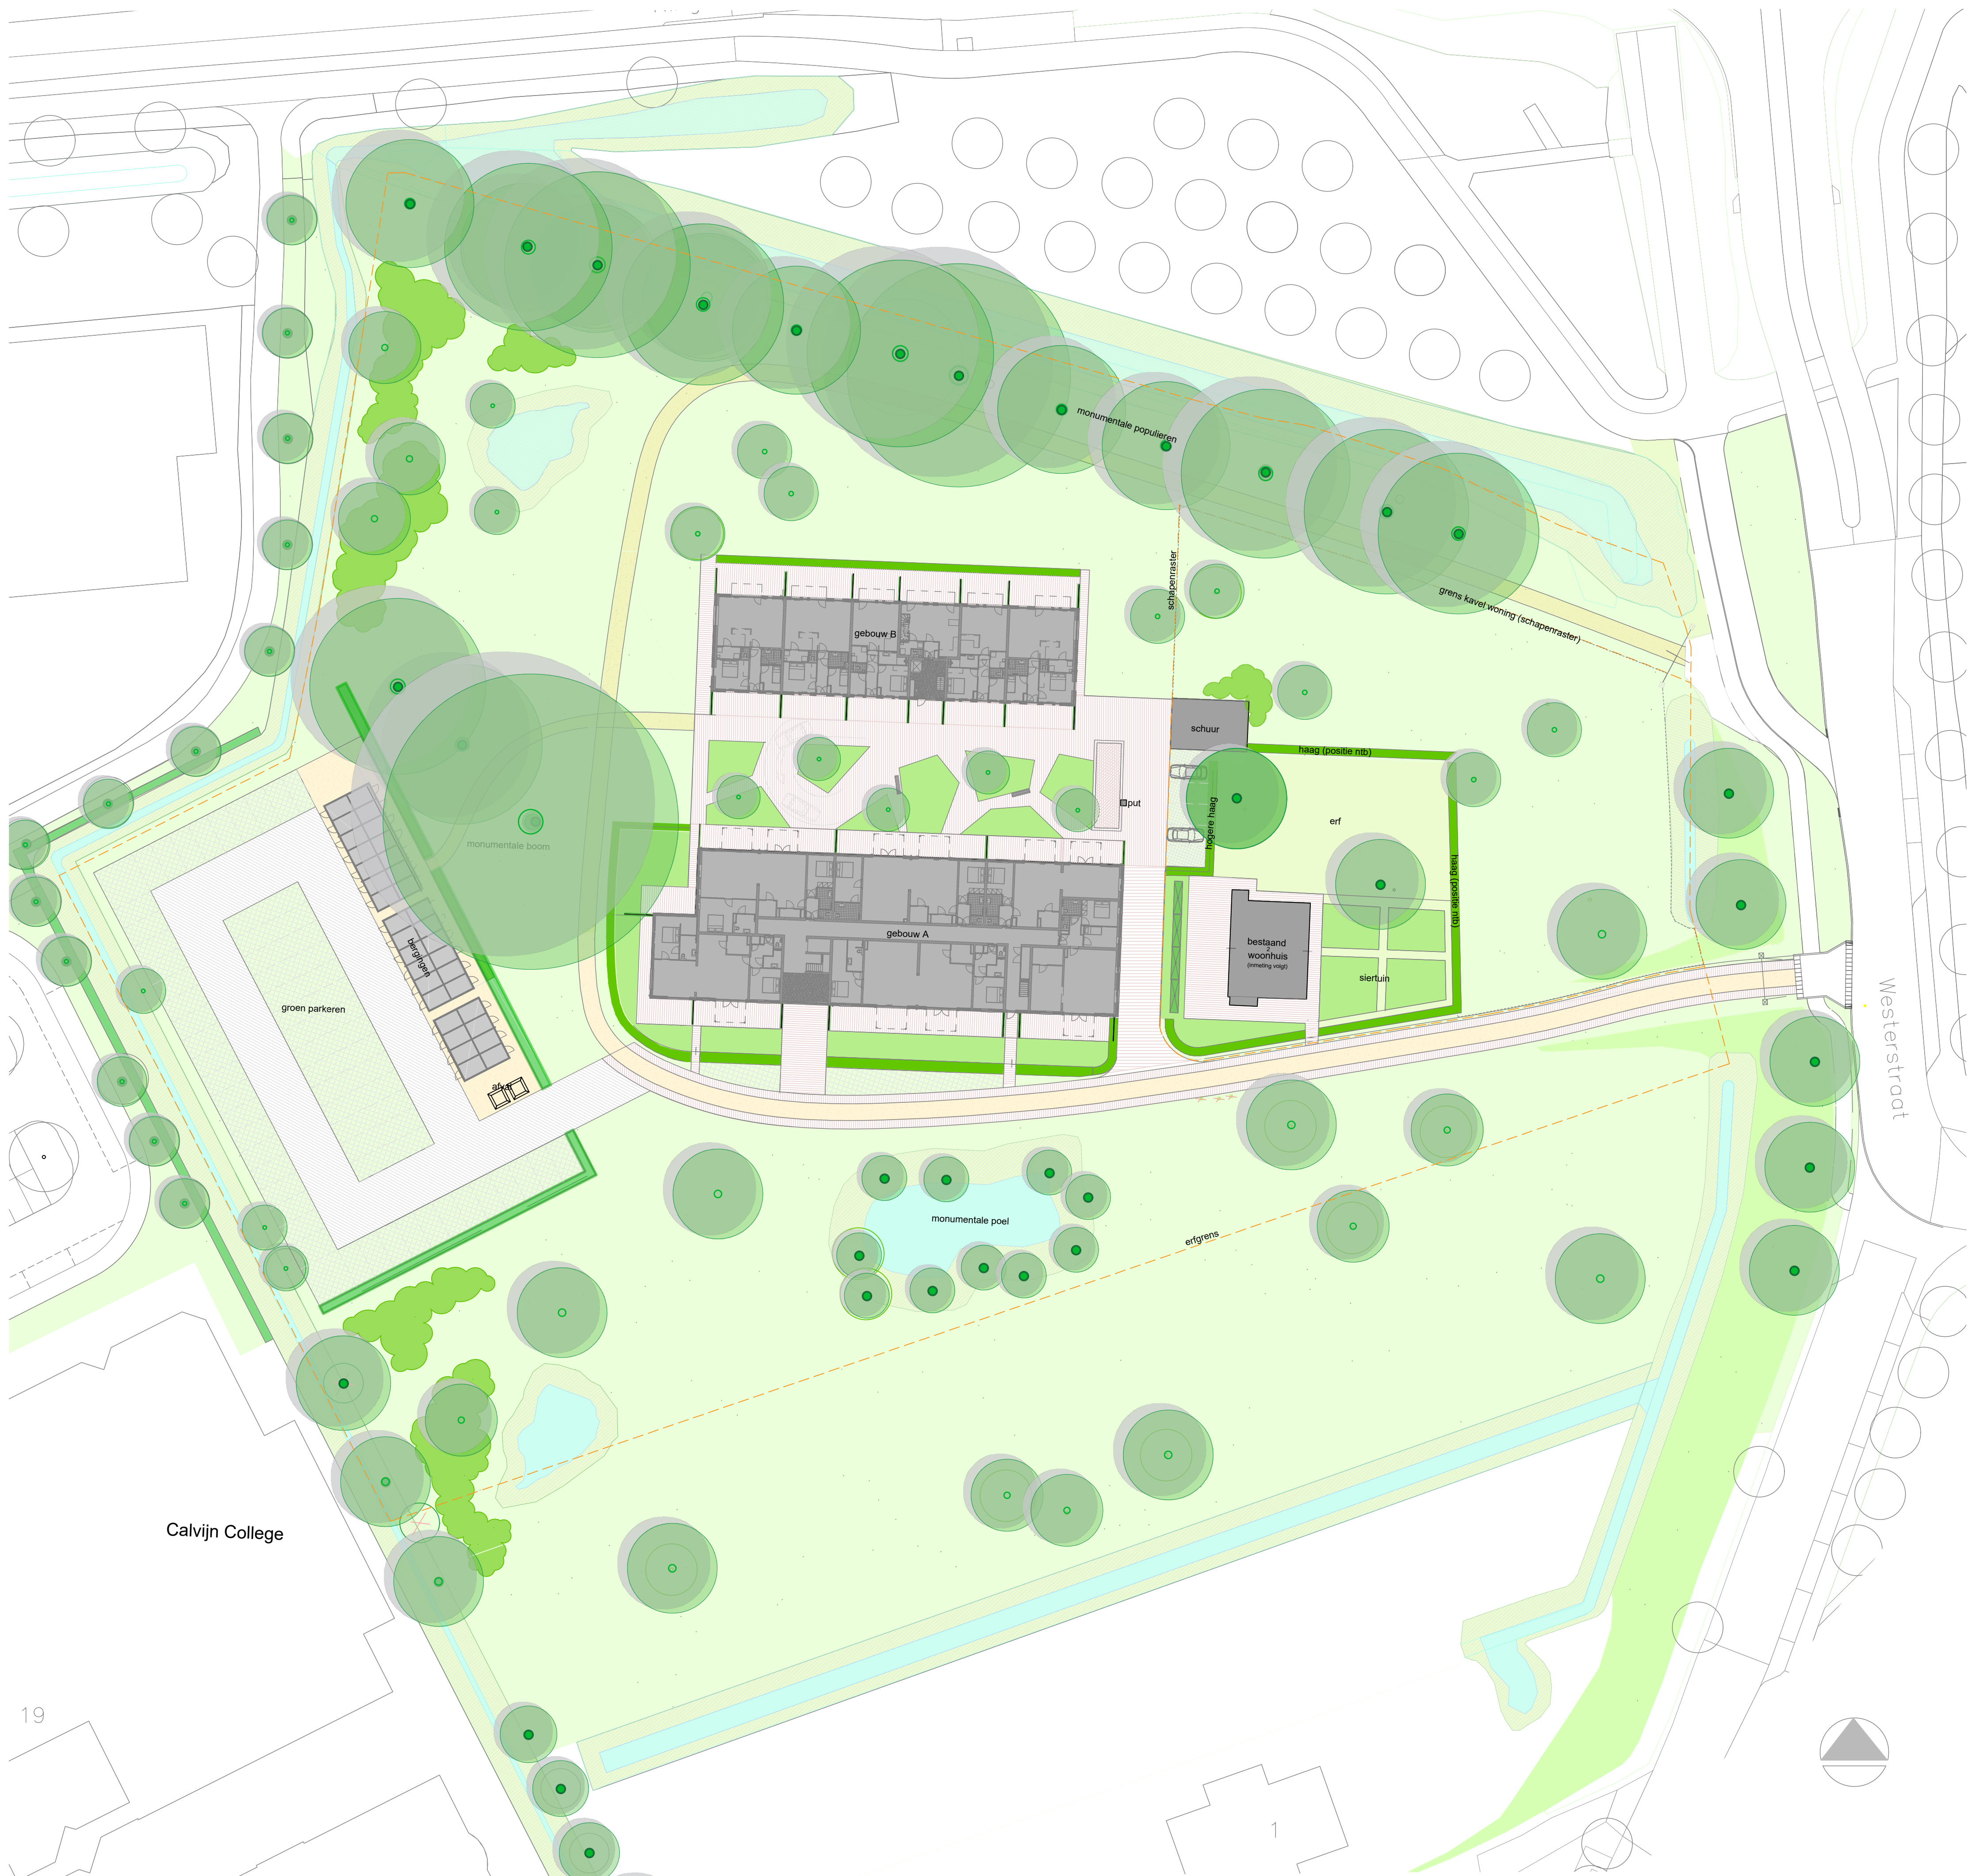
fruitbomen in weide

dierenweide

ligusterhagen

baksteen boerenerf

karrenspoor

halfverhard pad

klassieke boerentuin in kruisvorm

centraal erf: verhard met vakken kruidachtige beplanting

overgang privé-openbaar: Delitise stoep baksteen

scheiding tussen terrassen: vertikaal lattenwerk, deels begroeid
