**Registraturnummer** OMG-2020-0558/D21.734384  
**Besluitnummer** Z20.054226  
**Onderwerp** Besluit Omgevingsvergunning,  
Nieuwstraat 95A t/m 95F en 97 t/m 107 te Goes

## Boom Effect Analyse

### Paardenkastanje Hof Den Berg

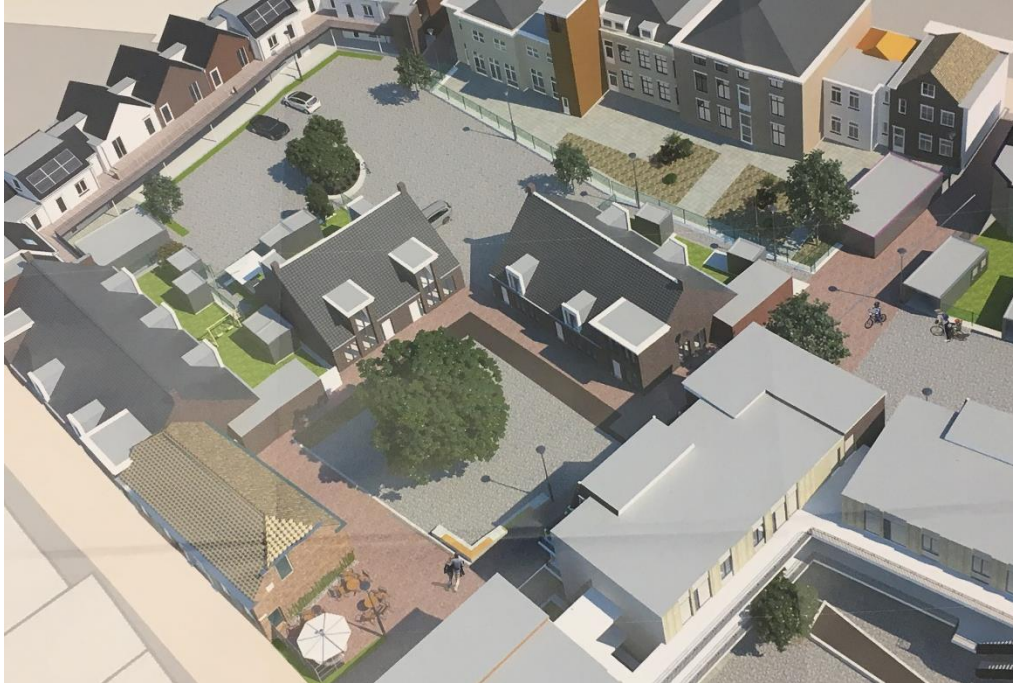
*Afbeelding 1: Het te realiseren ontwerp*

Het project bevindt zich momenteel al in de uitvoerende fase. De geplande sloop- en bouwwerkzaamheden staan reeds vast. Voor de herinrichting van het gedeelte waar de paardenkastanje zich bevindt, is de terreininrichting nog niet definitief.

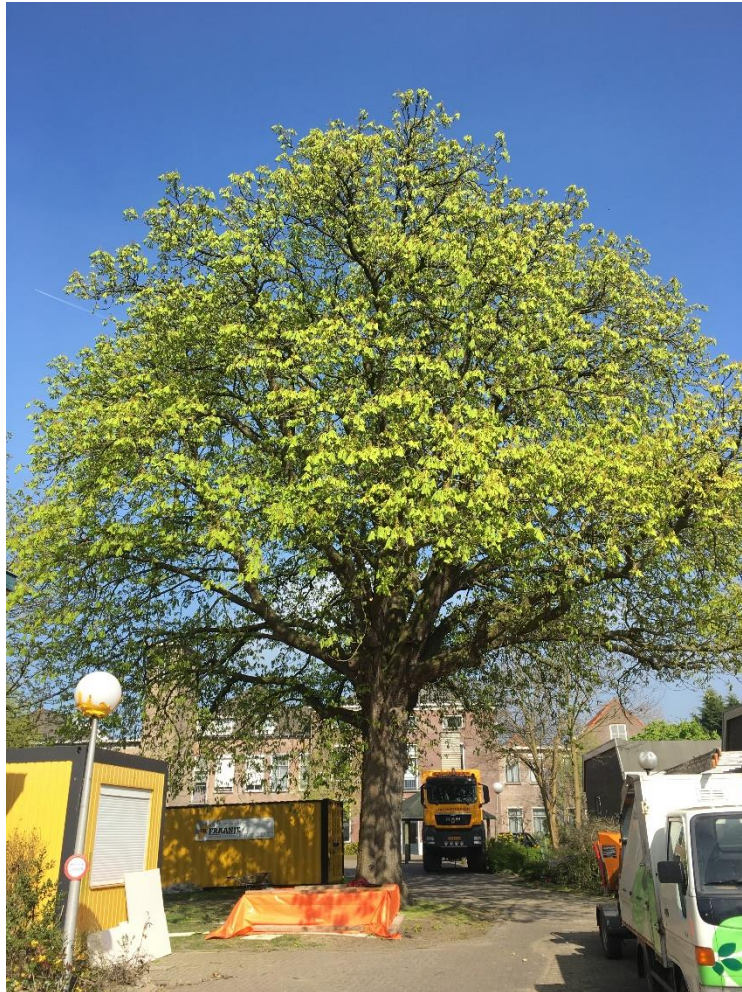
Afbeelding 2: standplaats van de paardenkastanje

De conditie van de boom is redelijk. De boom loopt op dit moment uit en komt overal goed in blad. Ook de bovenzijde van de kroon loopt gelijkmatig uit. In de binnenzijde van de kroon zit beperkt dood hout. Er is geen duidelijke aantasting waargenomen van de kastanjabloedingsziekte. Ook in het najaar zit de boom nog lang goed in zijn blad.

De boom vertoont een redelijke groei.

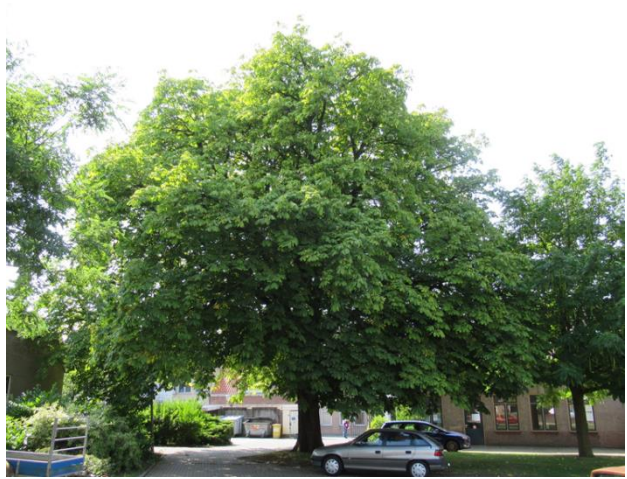
Afbeelding 4: foto 13 september 2016

In onveranderde omstandigheden heeft de boom een goede toekomstverwachting en kan de boom nog jaren lang duurzaam behouden blijven op deze locatie.

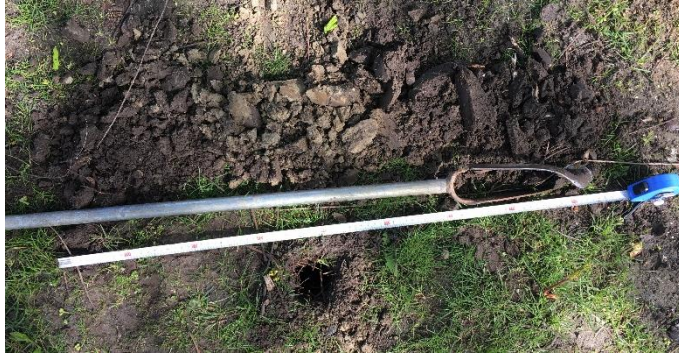
Afbeelding 6: boring 1

De bovenste grondlaag van circa 30 cm bestaat uit donkere, humeuze grond. Van 30 tot circa 50 cm zit een kleilaag.

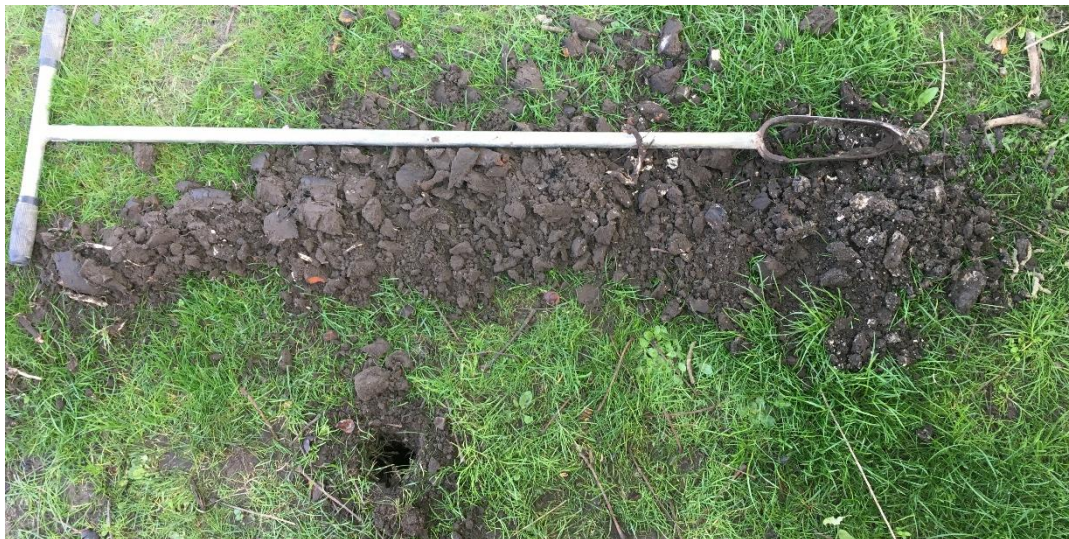
Afbeelding 7: boring 2

Er is geboord tot circa 120 cm beneden maaiveld. De bovenste grondlaag van circa 30 cm bestaat uit donkere, humeuze grond en is zeer intensief doorworteld. Van 30 tot circa 120 cm beneden maaiveld bestaat de bodem uit lichte klei die goed doorworteld is tot een diepte van 120 cm.

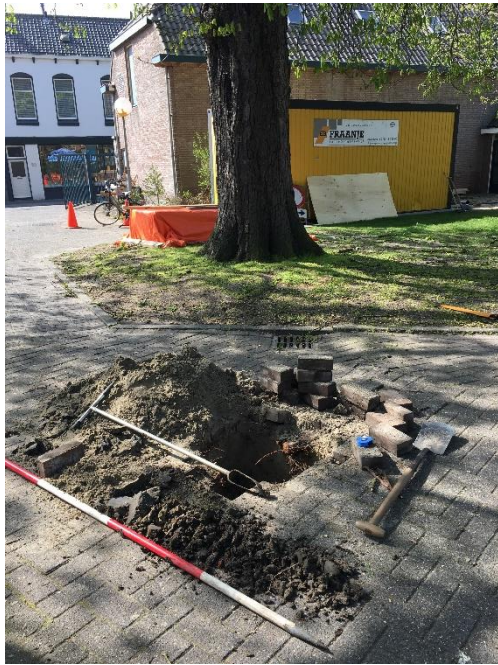
Op circa vijf meter uit de stam is een proefsleuf gegraven midden in de bestaande weg. Dit is ongeveer de locatie waar de toekomstige weg komt te liggen. Er is gegraven op een gedeelte waar wortelopdruk zichtbaar was.

De bovenste 40 cm bestaat uit de verharding met daaronder cunetzand. In het cunetzand is alleen beworteling aangetroffen net onder de verharding. Vanaf 40 tot 60 cm zit een harde, verdichte kleilaag; de grond is blauw/grijs verkleurd, hier is geen beworteling waargenomen.

Vanaf 150 cm wordt de grond vochtiger en zijn er gleyverschijnselen zichtbaar. Dit is een tijdelijk zuurstofloze zone. Wortelgroei is hier beperkt mogelijk.

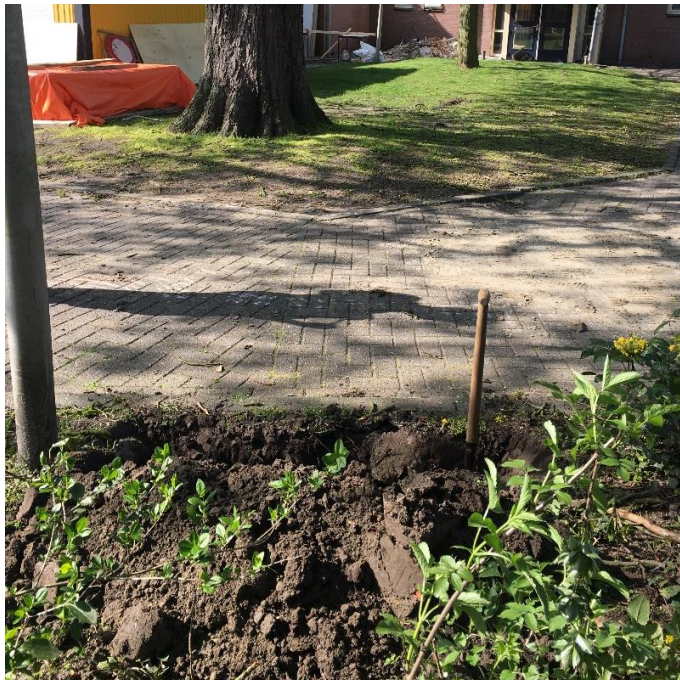
*Afbeelding 9: proefsleuf 2*

Langs de opsluitbanden van de huidige weg is een proefsleuf gegraven in de lengterichting van de weg. De proefsleuf is gegraven tot 60 cm beneden maaiveld. In de proefsleuf is geen dikkere beworteling van de paardenkastanje aangetroffen.

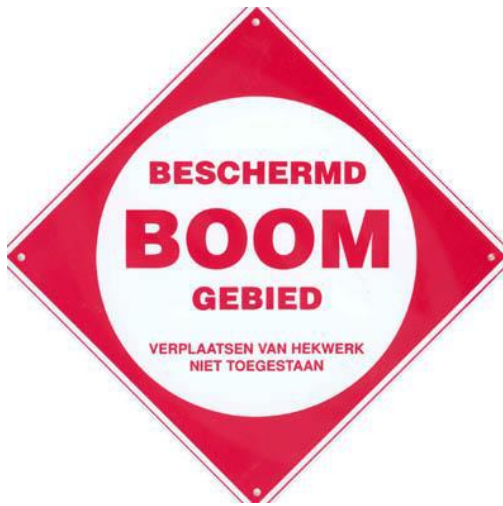
Om de te handhaven boom dienen voor de werkzaamheden, op adequate wijze, waar mogelijk op 1 meter buiten de kroonprojectie, vaste bouwhekken te worden geplaatst. Tenzij in overleg met de boomdeskundig toezichthouder anders wordt bepaald. Het gebied binnen de bouwhekken is aangemerkt als '**BESCHERMD BOOMGEBIED**'. Deze bouwhekken mogen tijdens de bouwwerkzaamheden niet worden verplaatst.
