VOORONDERZOEK (NEN 5725)

WOUTERIJ 55

TE KOEWACHT

| <b>Rapportnummer</b> | 1814.001 |

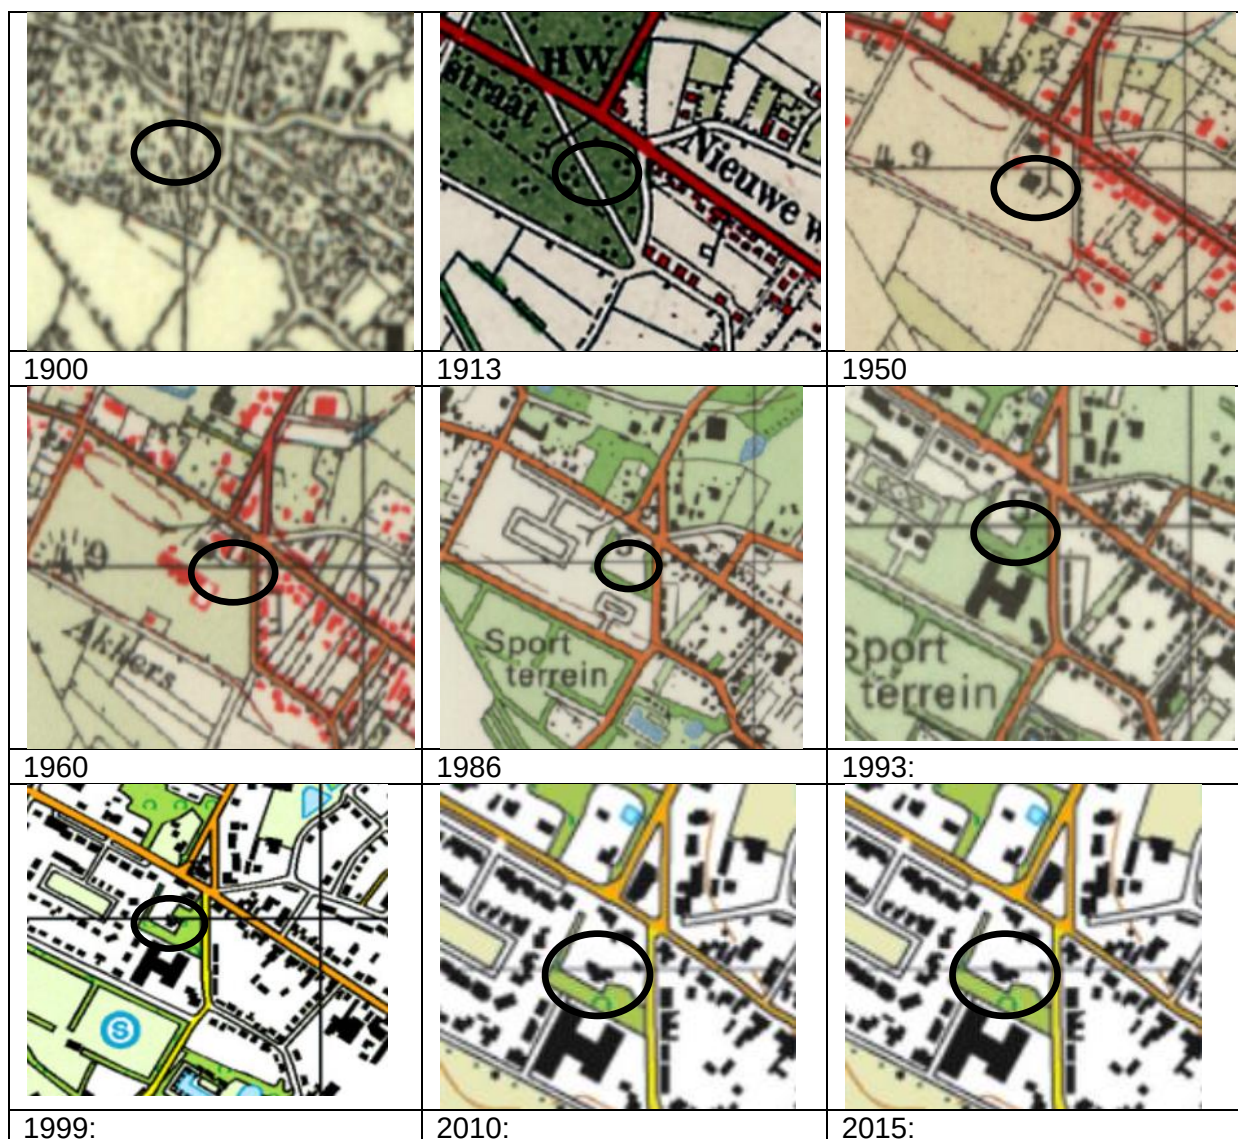
Op basis van het beschikbare gedetailleerde historische kaartmateriaal is te zien dat gedurende de 19<sup>e</sup> geen bebouwing binnen het plangebied heeft gestaan. De onderzoekslocatie is op dat moment in gebruik als bos. Verder ligt er een onverharde weg of permanent pad schuin door het plangebied. Deze weg komt op meerdere kaarten tot in 1930 terug. De locatie bestond rond 1913 uit landbouwgrond. In 1950 is er een fabriek gevestigd. De fabriek is rond 1960 uitgebreid. Tijdens de bouw van de fabriek is de weg die door de onderzoekslocatie liep verwijderd. Uit het gemeentearchief blijkt dat deze fabriek een vlasroterij was (bouwvergunning d.d. 1956; vernieuwen van de voorgevel en bijbehoren der bestaande vlasserij). Destijds werd bij een vlasroterij in het productieproces onder andere (amino)azijnzuur toegepast. Op basis van historische kaarten blijken de opstallen rond 1980 gesloopt, waarna rond 1999 het huidige woonhuis als bebouwing is gerealiseerd (zie figuur 1).

Figuur 1: Overzicht geraadpleegd kaartmateriaal

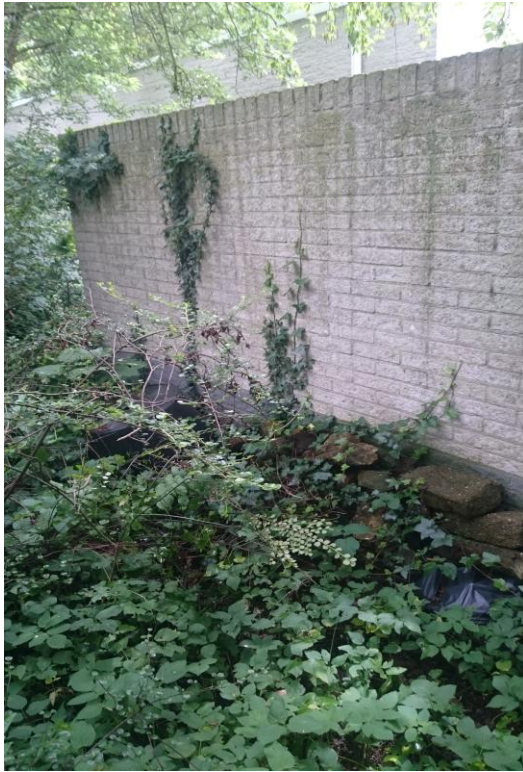
Foto 3.

Wel is ten noordoosten van het woonhuis op het maaiveld bouwafval aangetroffen. Het bouwafval bestaat met name uit (bak)stenen en plastic (zie bijlage 2b, foto 3). Op het maaiveld zijn geen asbestverdachte materialen waargenomen.
